**INFORME DE HITO DE CONTROL
N° 011-2021-OCI/5323-SCC**

“MANTENIMIENTO DE PARQUES”

HITO DE CONTROL N° 5 – MANTENIMIENTO DE LOS PARQUES PLAZA 1° DE MAYO, PARQUE LA ARBOLEDA, LOSA DEPORTIVA ASOCIACIÓN DE VIVIENDA VILLA COLONIAL, PLAZA ASOCIACIÓN DE VIVIENDA VILLA EL COMERCIANTE, PARQUE ASOCIACIÓN DE VIVIENDA CIUDAD FUTURA, PLAZA CÍVICA JUNTA VECINAL VISTA ALEGRE, PLAZA CÍVICA VÍCTOR RAÚL HAYA DE LA TORRE, PLAZA CÍVICA TRI NACIONAL, PLAZA CÍVICA JUNTA VECINAL SATÉLITE SUR, PLAZA TALLERES ARTESANALES, PLAZA ASOCIACIÓN DE VIVIENDA 24 DE JUNIO, PARQUE LA UNIÓN, PLAZA CÍVICA DE LA MUJER ALBARRACINA, PARQUE ASOCIACIÓN DE VIVIENDA VILLA 28 DE AGOSTO I ETAPA, PARQUE DEL NIÑO ALBARRACINO

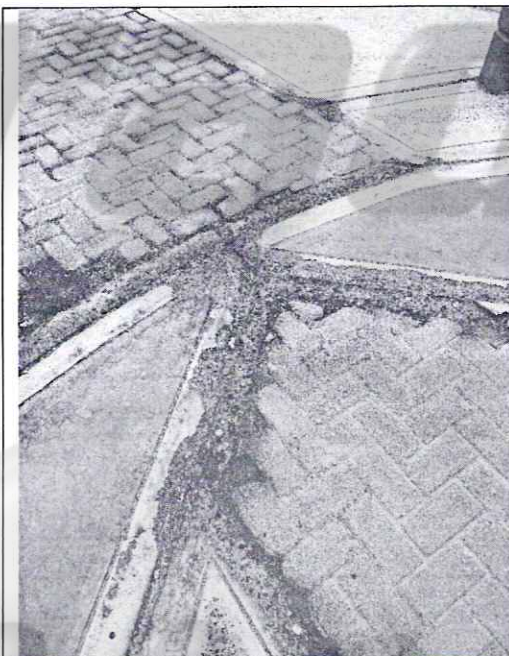
Imagen n° 1: Adoquines y juntas en mal estado.

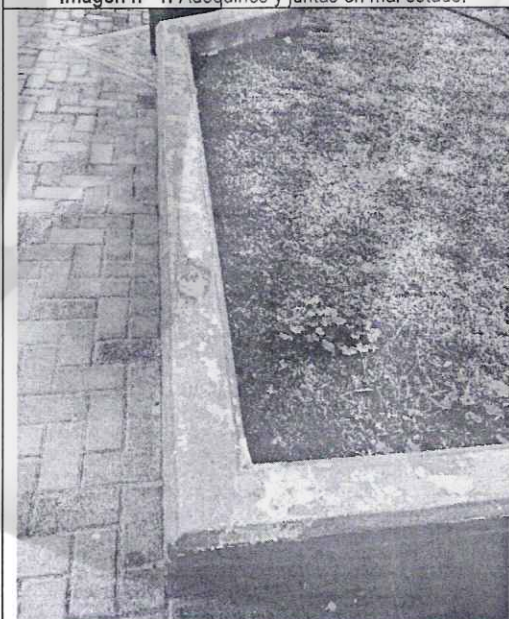
Imagen n° 3: Jardineras despintadas.

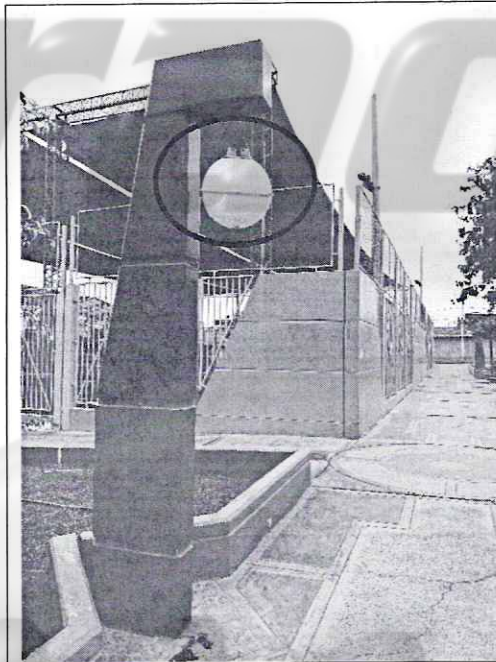
Imagen n° 5: Poste de concreto con farola rota y luminaria rota.

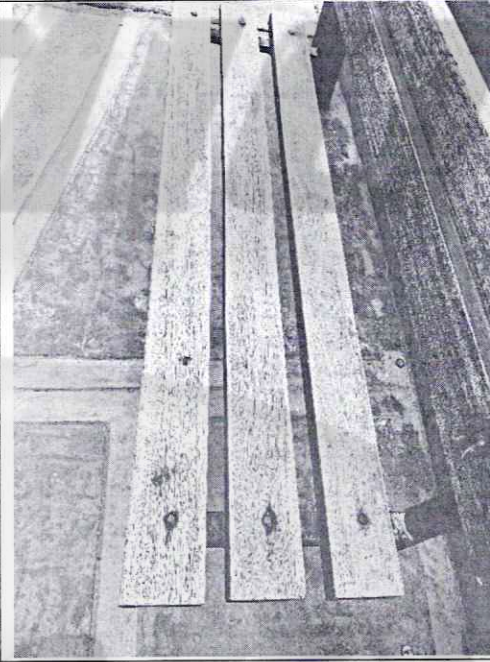
Imagen n° 6: Bancas de madera despintadas.

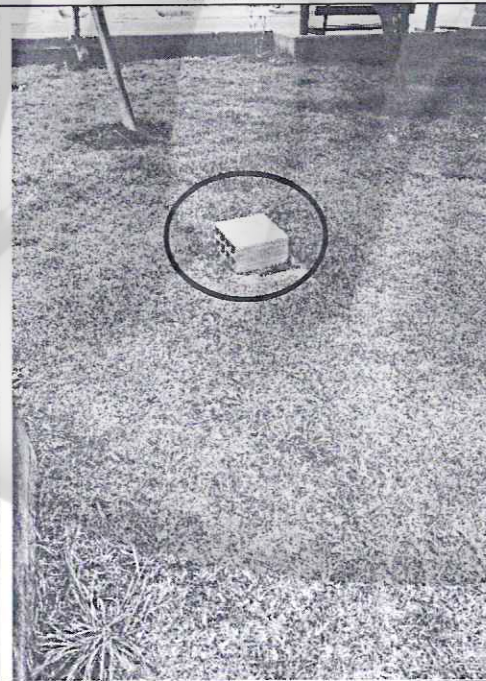
Imagen n° 7: Caja de concreto de agua sin tapa.

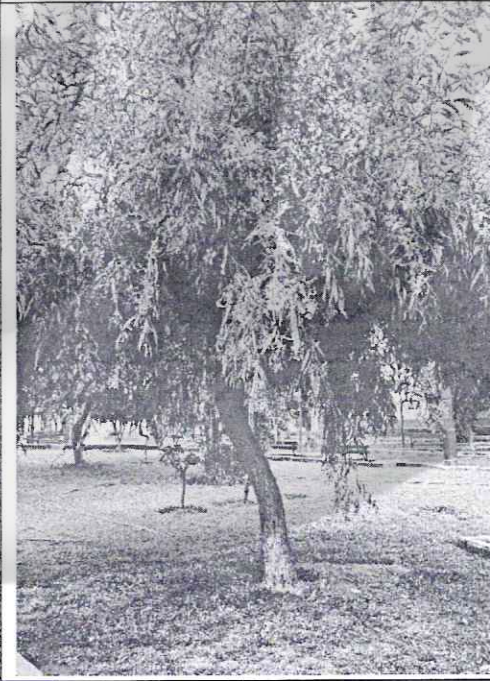
Imagen n° 8: Árboles sin podar.

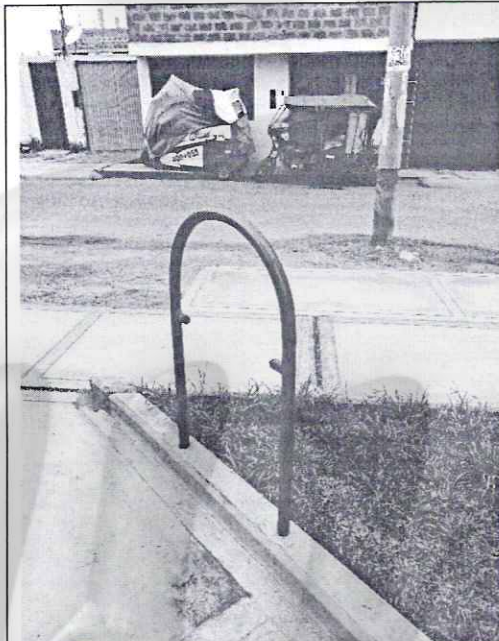
Imagen n° 9: Sin tacho de basura y jardinera despintada.

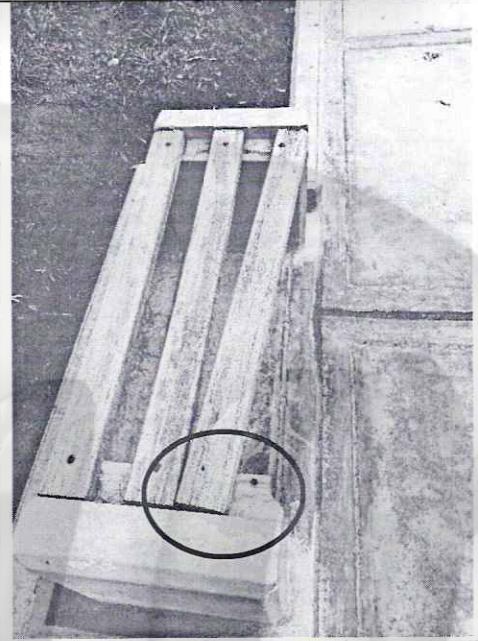
Imagen n° 10: Banca de madera despintada y rota.

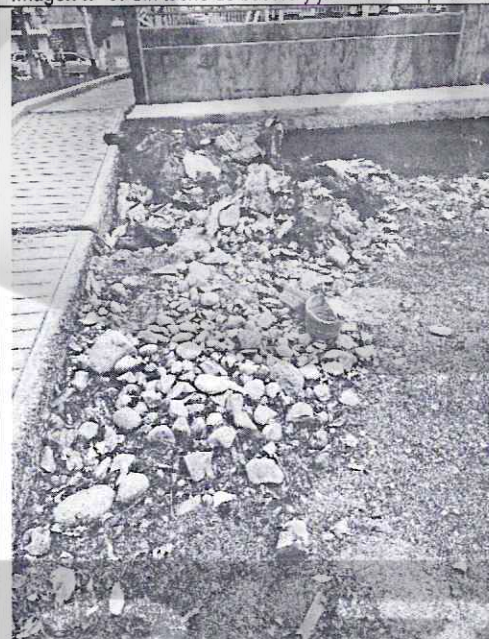
Imagen n° 11: Presencia de material de desmonte y basura.

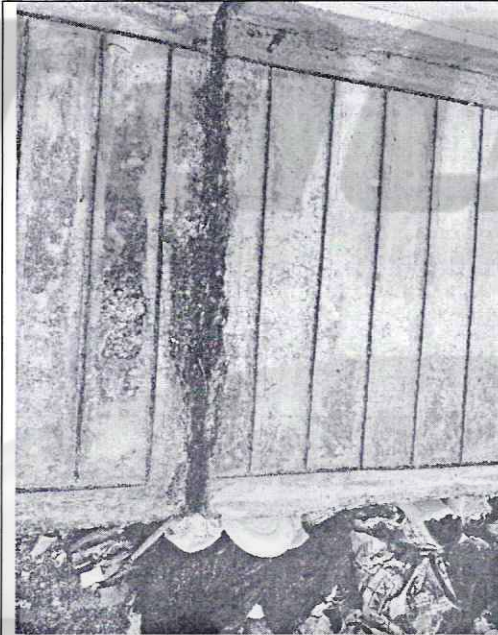
Imagen n° 13: Rampa de concreto sin relleno en junta y presencia de basura.

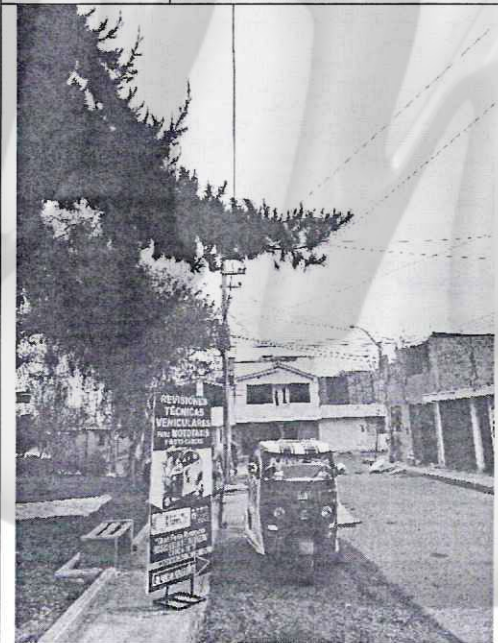
Imagen n° 15: Cables de energía se encuentran entre árboles.

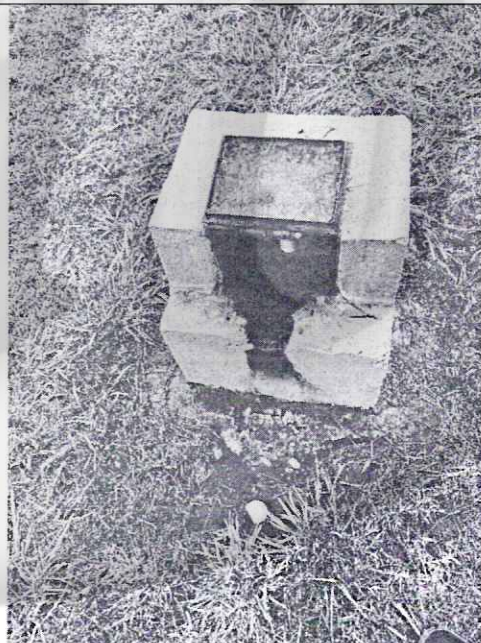
Imagen n° 16: Caja de concreto de agua rota y tapa metálica en mal estado.

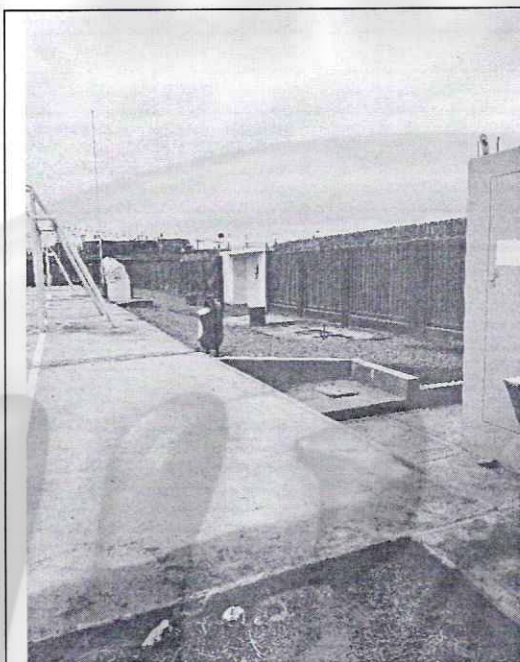
Imagen n° 17: Area verde con césped seco.

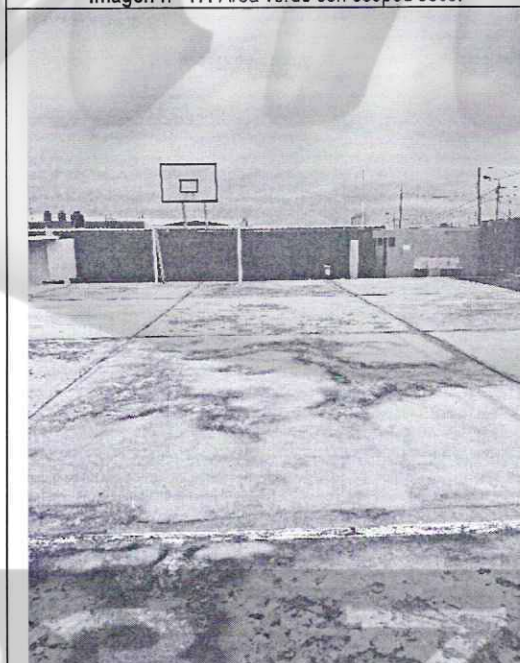
Imagen n° 19: Losa de concreto en mal estado.

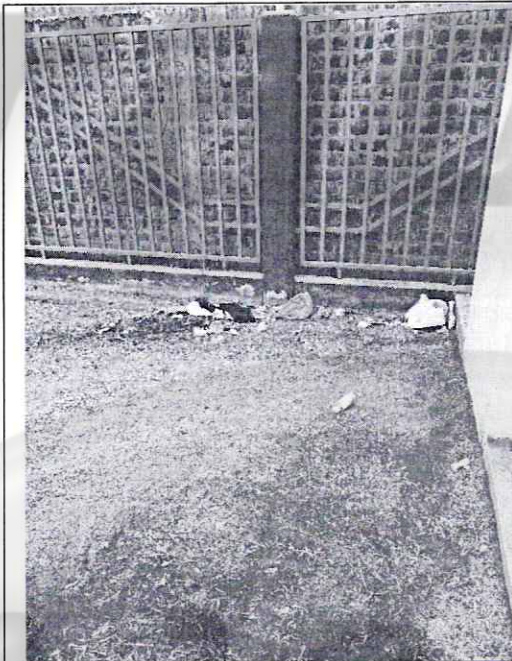
Imagen n° 21: Area verde con césped seco y presencia de basura.

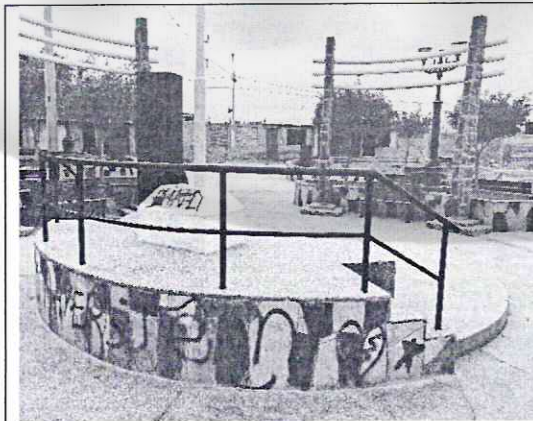
Imagen n° 23: Pintas en monumento (grafitis).

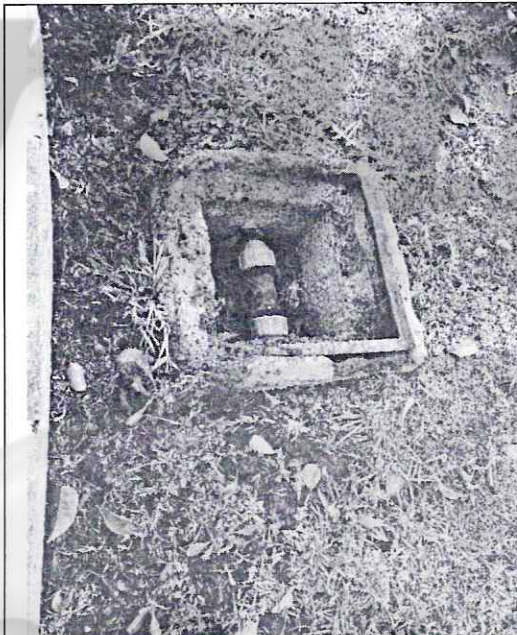
Imagen n° 25: Caja de concreto de agua en mal estado y sin tapa.

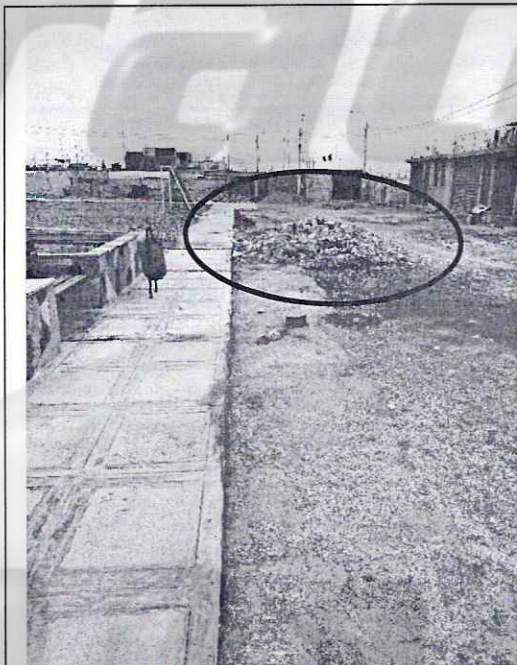
Imagen n° 31: Presencia de material de desmonte y basura.

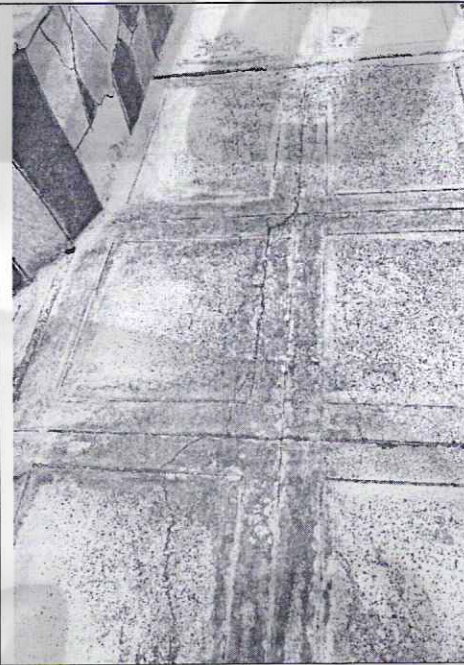
Imagen n° 32: Grietas en vereda.

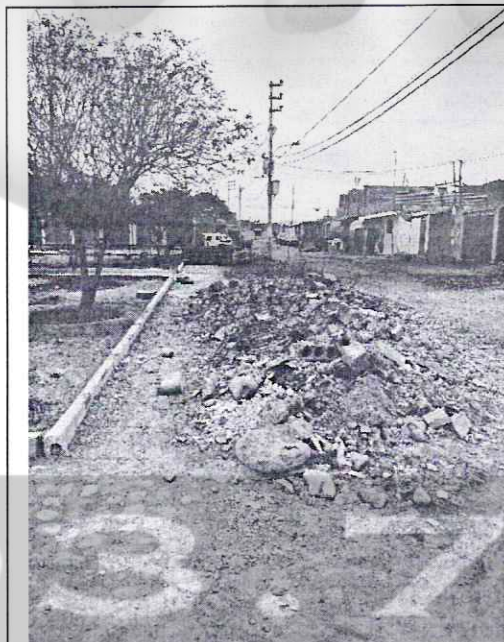
Imagen n° 33: Presencia de material de desmonte y basura.

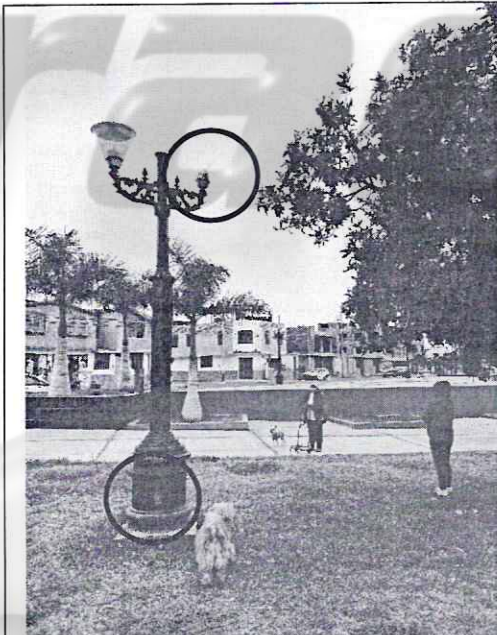
Imagen n° 45: Poste de luz sin farola, luminaria rota con cables de energía expuestos y sin tapa de registro.

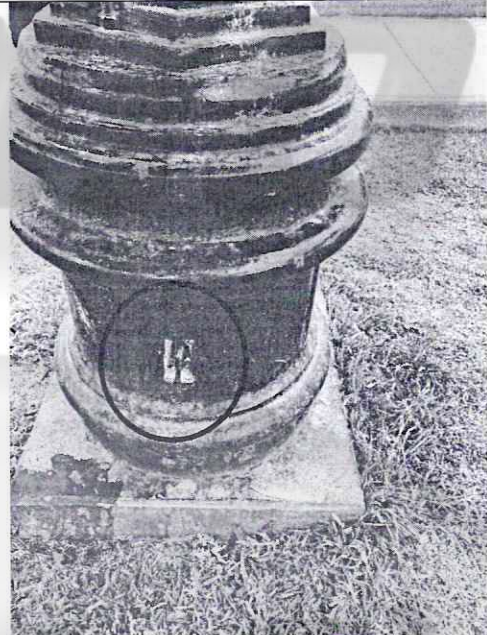
Imagen n° 46: Poste de luz con cables de energía expuestos y sin tapa de registro.

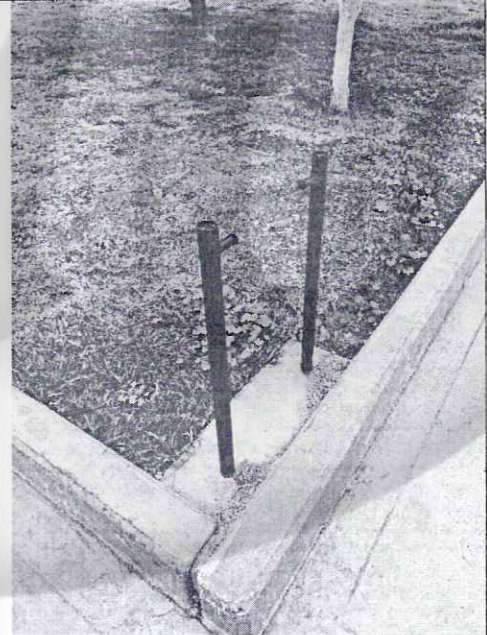
Imagen n° 48: Sin tacho de basura.

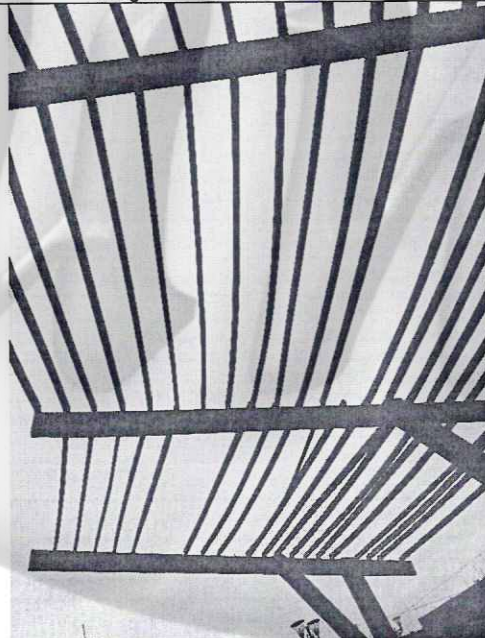
Imagen n° 51: Pérgolas de madera rotas.

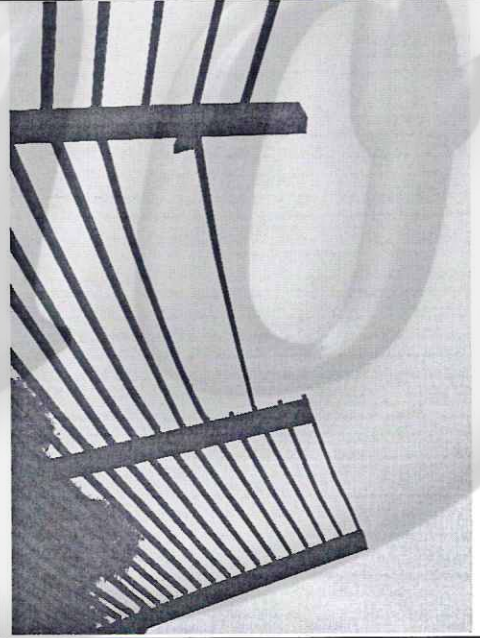
Imagen n° 52: Pérgolas de madera rotas.

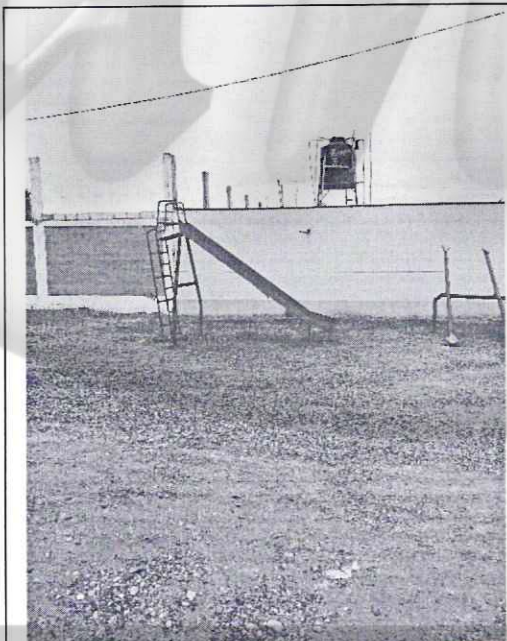
Imagen n° 55: Juegos infantiles en mal estado y presencia de oxido.

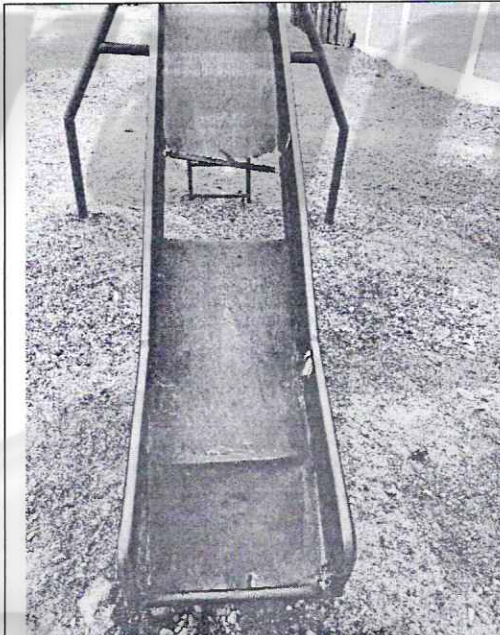
Imagen n° 57: Juegos infantiles en mal estado (con gran orificio) y presencia de oxido.

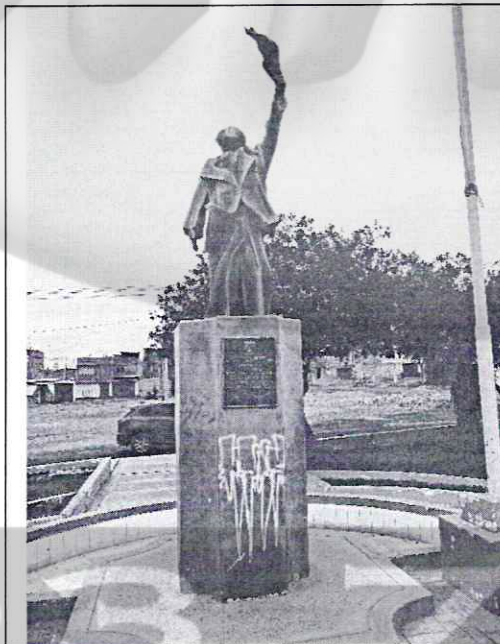
Imagen n° 59: Pintas en monumento (grafitis).

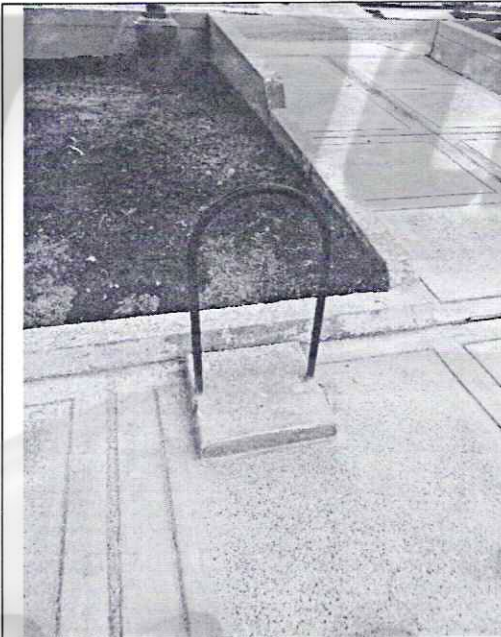
Imagen n° 61: Sin tacho de basura.

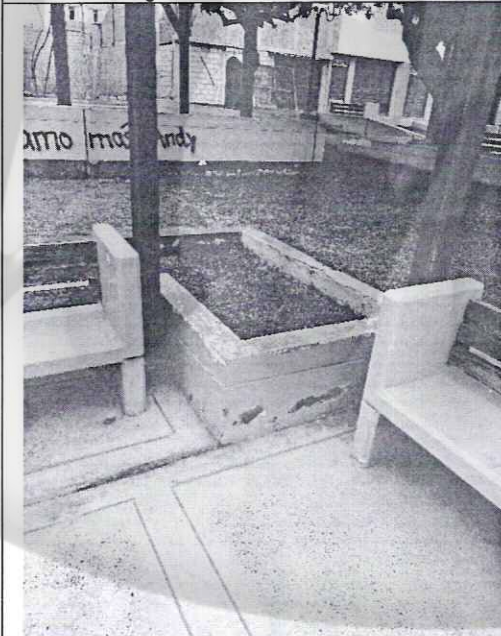
Imagen n° 63: Jardineras despintadas.

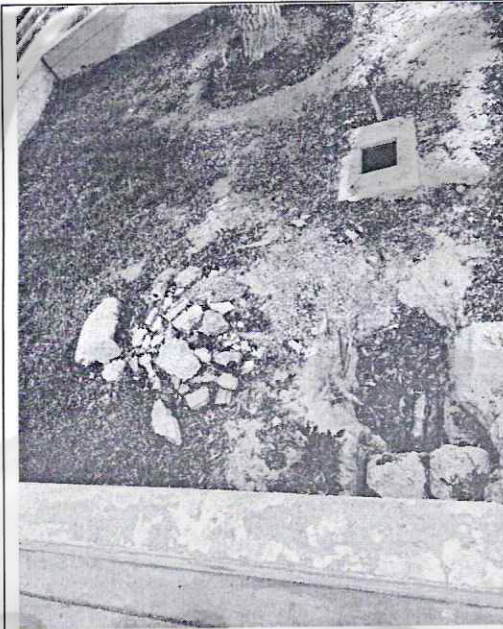
Imagen n° 65: Presencia de material desmonte, caja de concreto de agua rota y caja de concreto de agua sin tapa.

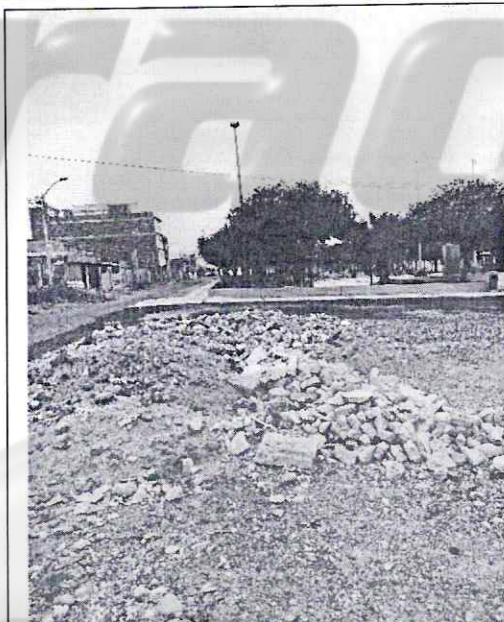
Imagen n° 69: Presencia de material de desmonte y basura.

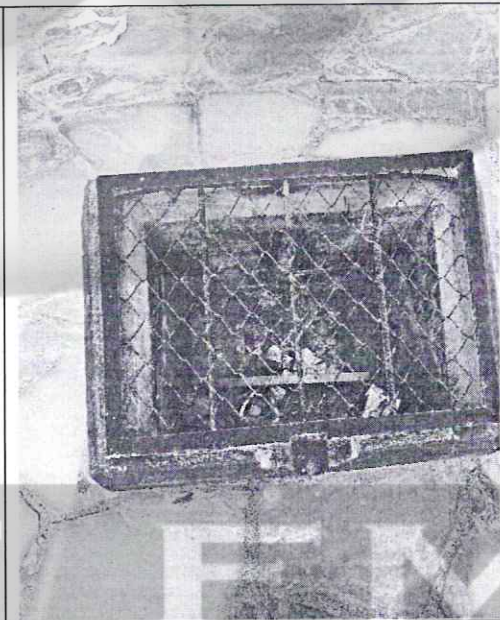
Imagen n° 72: Caja porta reflector de concreto con malla rota, sin reflector y sin candado.

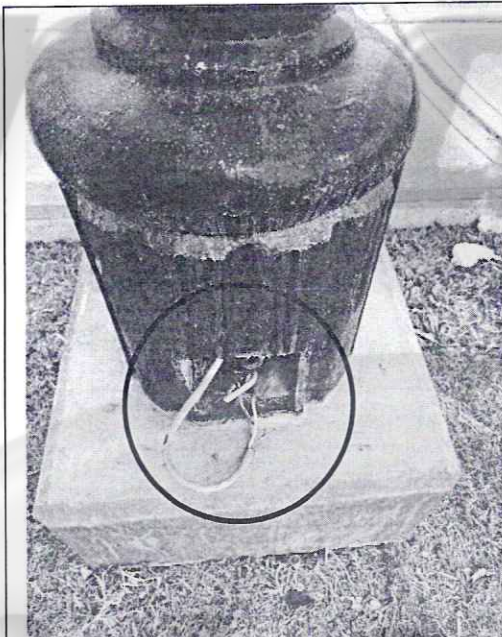
Imagen n° 77: Cables expuestos en poste de luz sin tapa de registro.

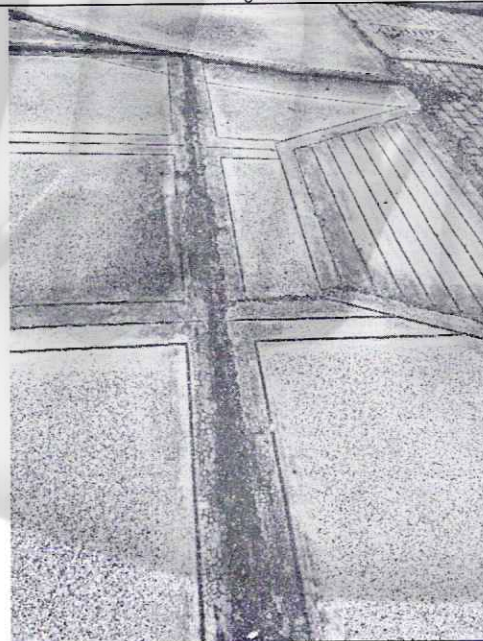
Imagen n° 79: Piso de concreto con juntas sin relleno.

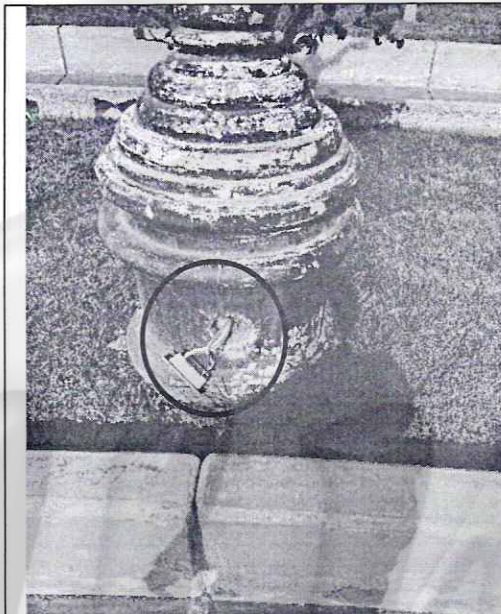
Imagen n° 81: Cables expuestos en poste de luz sin tapa de registro, despintado y jardinera despintada.

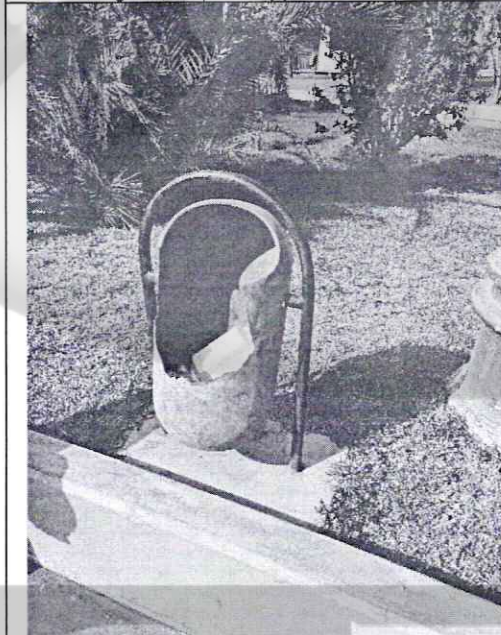
Imagen n° 83: Tacho de basura roto y jardinera despintada.

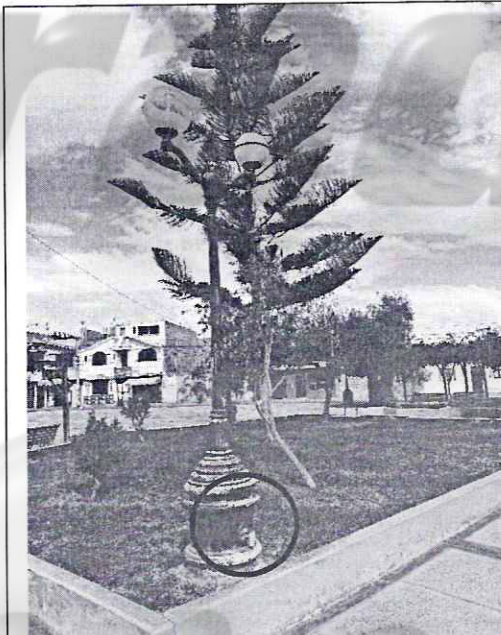
Imagen n° 85: Cables expuestos en poste de luz sin tapa de registro, despintado y jardinera despintada.

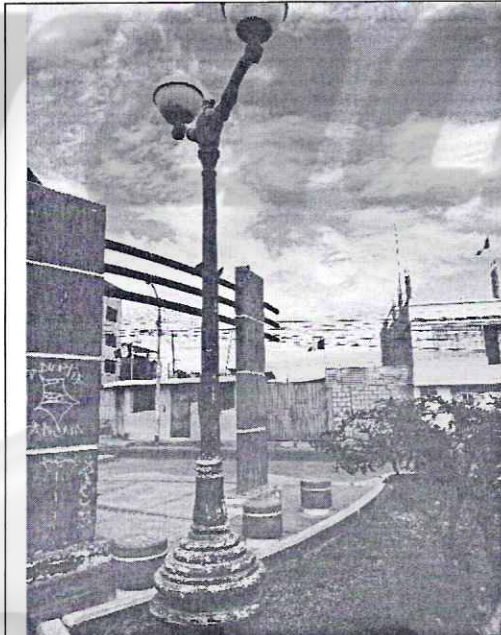
Imagen n° 89: Pintas en muro (grafiti), poste de luz y jardinera despintados.

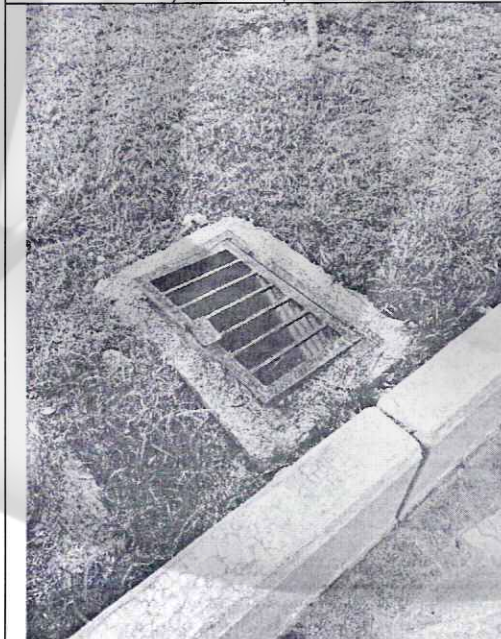
Imagen n° 91: Caja de concreto de agua con rejilla sin candado.

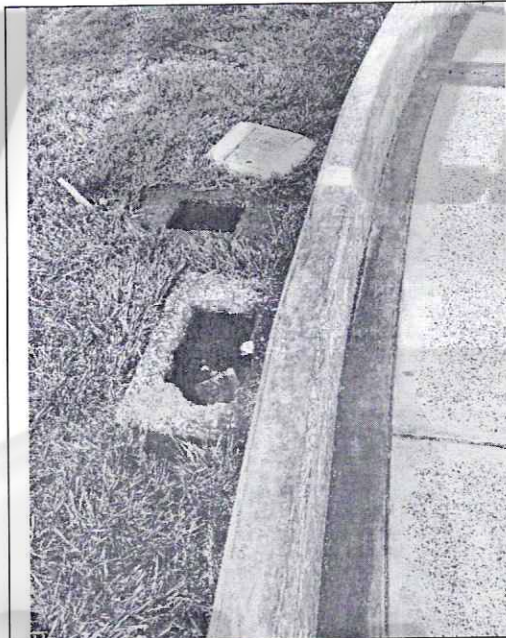
Imagen n° 93: Cajas de concreto de agua en mal estado y sin tapa.

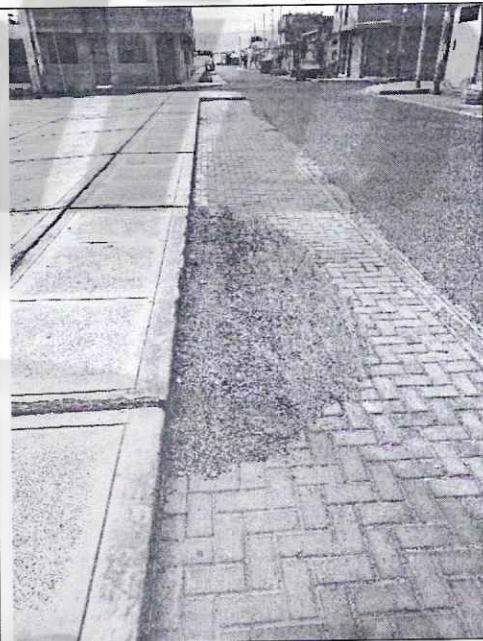
Imagen n° 94: Presencia de material de desmonte en berma.

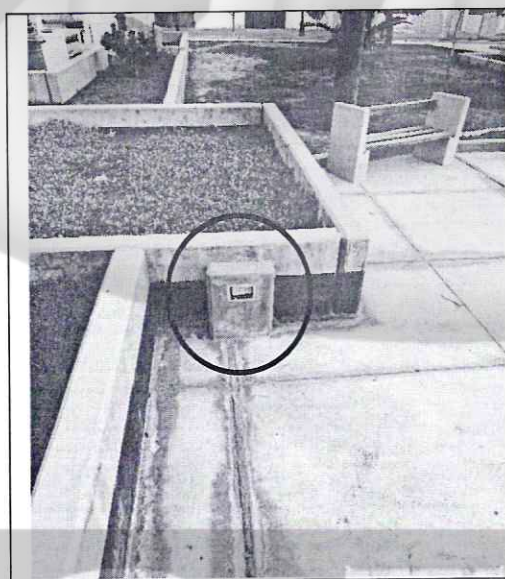
Imagen n° 95: Tomacorriente suelto.

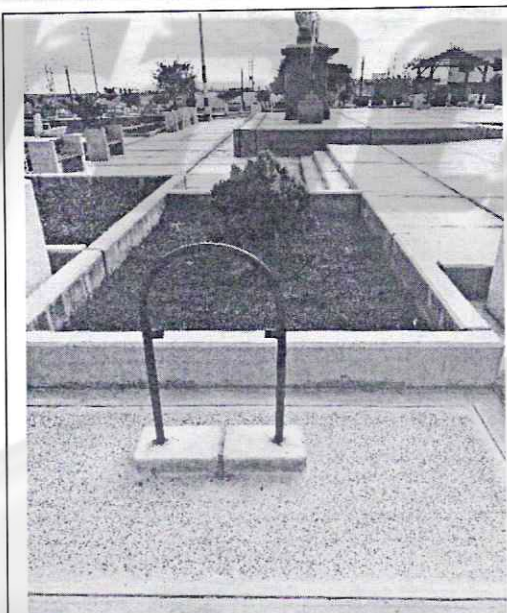
Imagen n° 97: Sin tacho de basura.

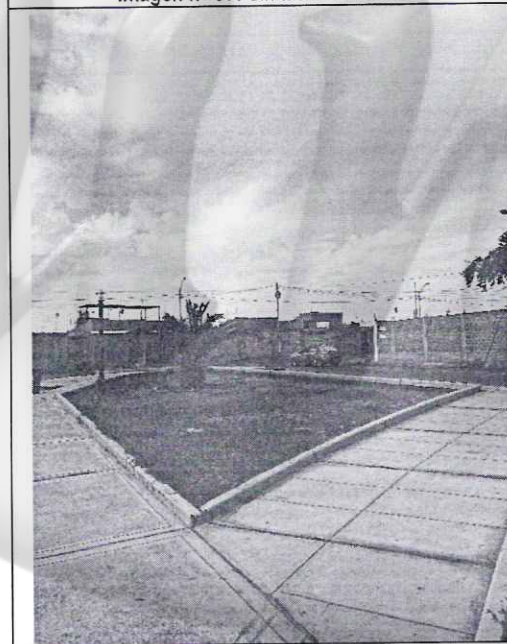
Imagen n° 99: Área verde sin césped.

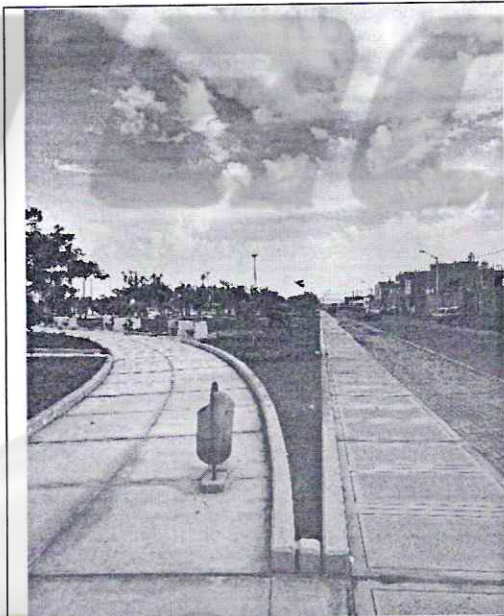
Imagen n° 101: Área verde sin césped.

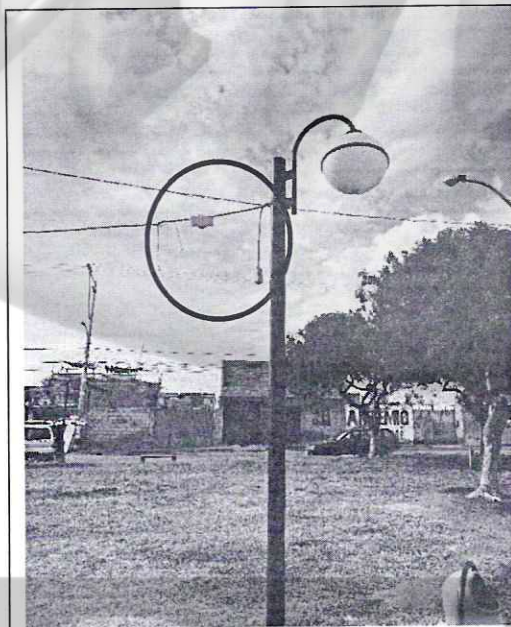
Imagen n° 103: Conexiones eléctricas y tomacorriente expuestos.

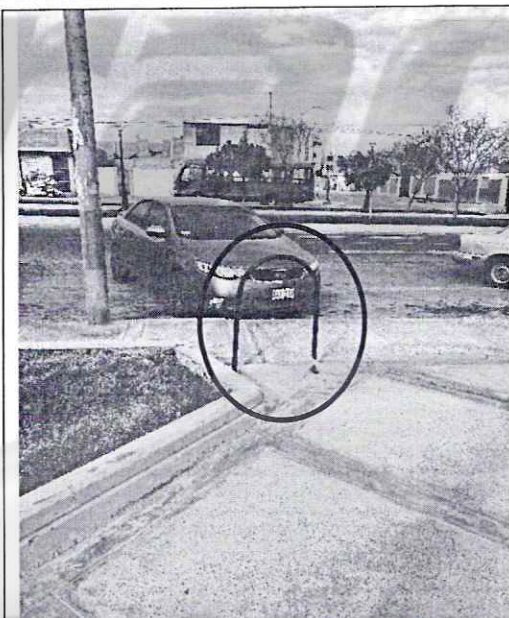
Imagen n° 105: Sin tacho de basura.

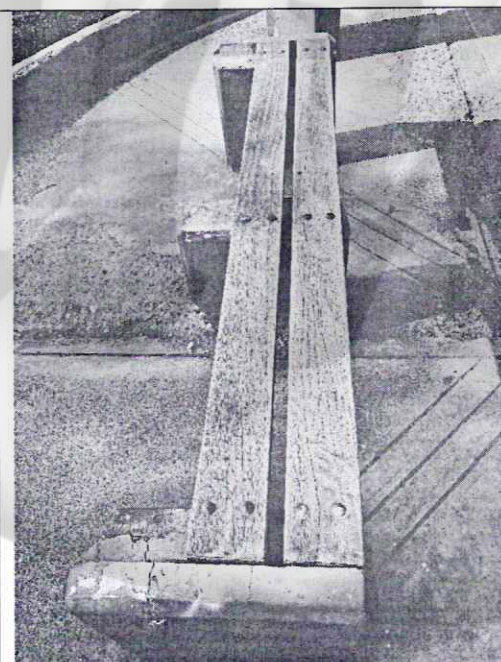
Imagen n° 107: Banca de madera incompleta y despintada, y piso de concreto en mal estado.

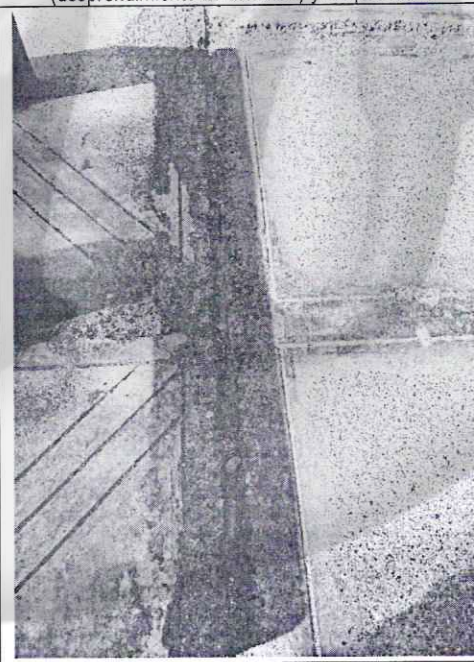
Imagen n° 108: Piso de concreto en mal estado con juntas sin relleno.

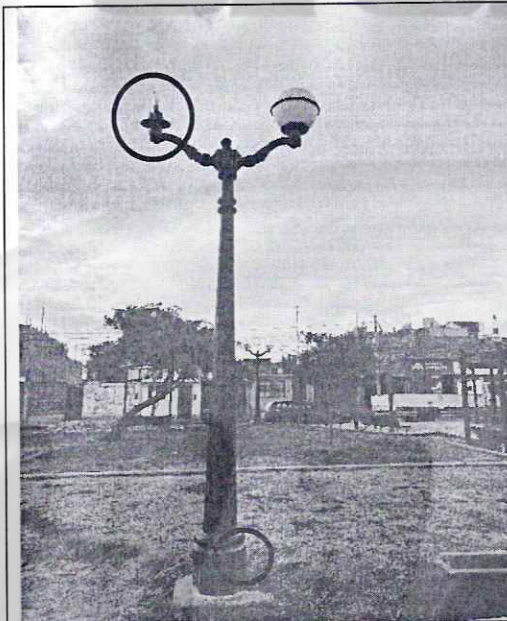
Imagen n° 109: Poste de luz sin farola y sin tapa de registro.

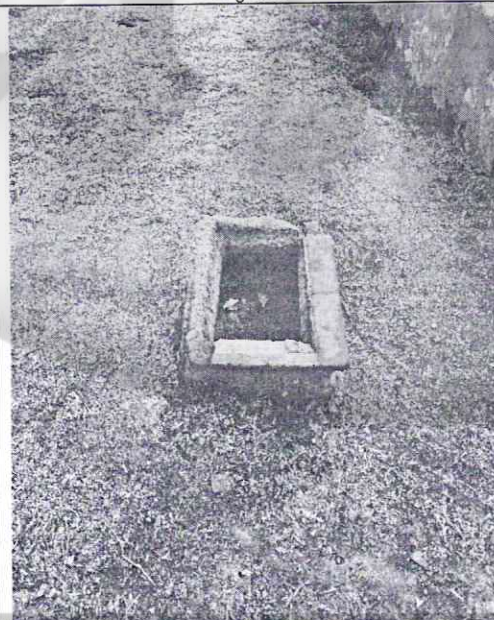
Imagen n° 111: Caja de concreto de agua en mal estado y sin tapa.

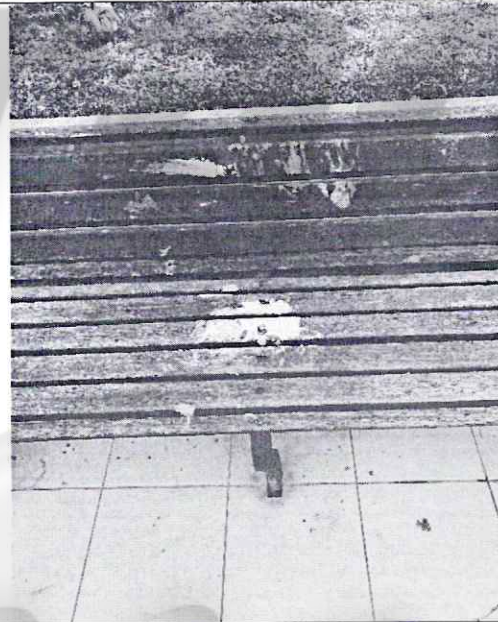
Imagen n° 113: Banca de madera manchada con pintura.

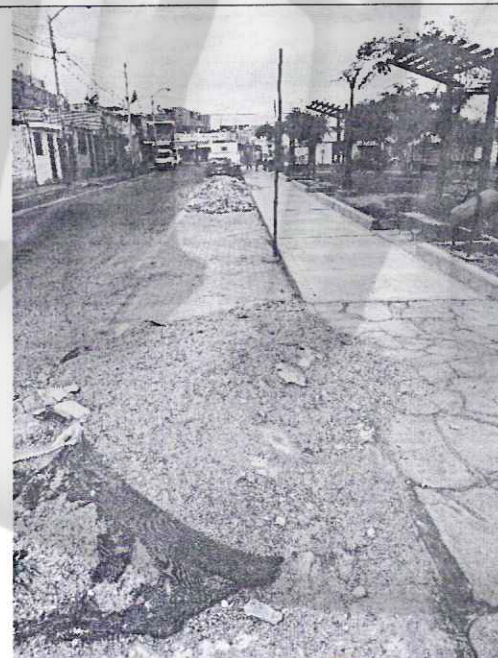
Imagen n° 115: Presencia de material de desmonte y basura.

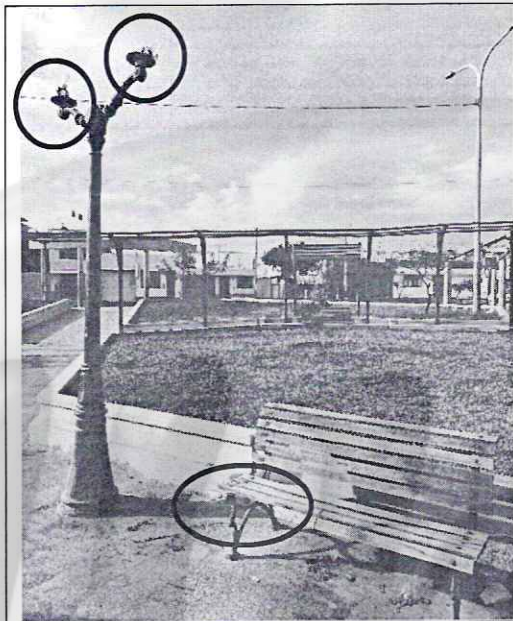
Imagen n° 117: Postes de luz sin farolas y luminarias rotas, banca de madera rota y despintada.

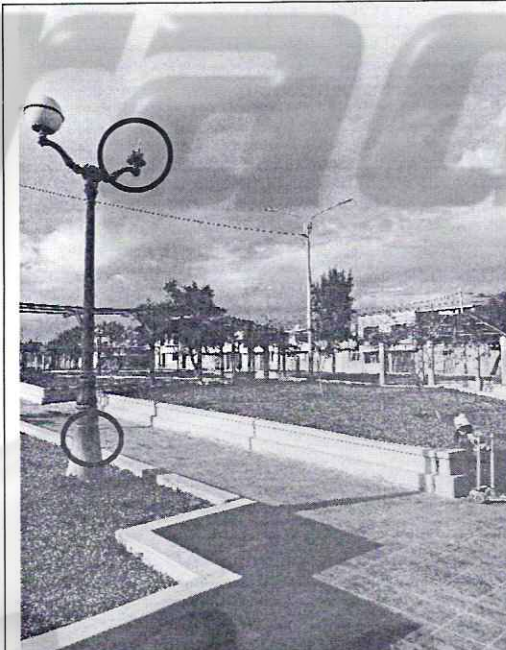
Imagen n° 121: Poste de luz sin farola y luminaria rota con cables expuestos.

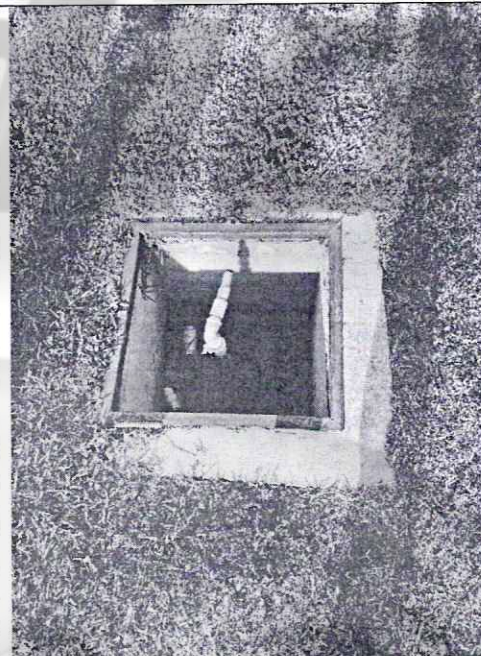
Imagen n° 122: Caja de concreto de agua sin tapa.

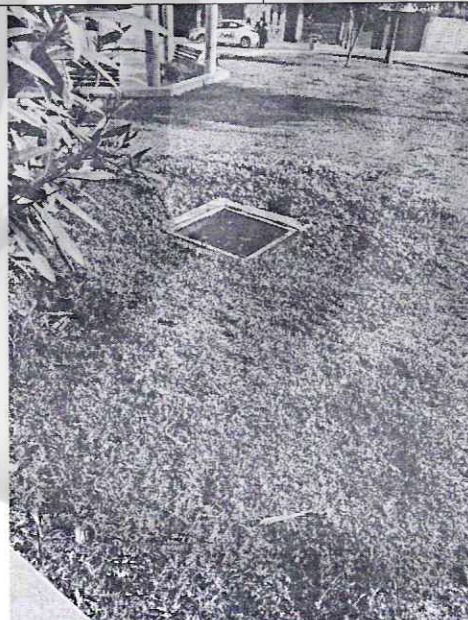
Imagen n° 123: Caja de concreto con fuga de agua y sin tapa.

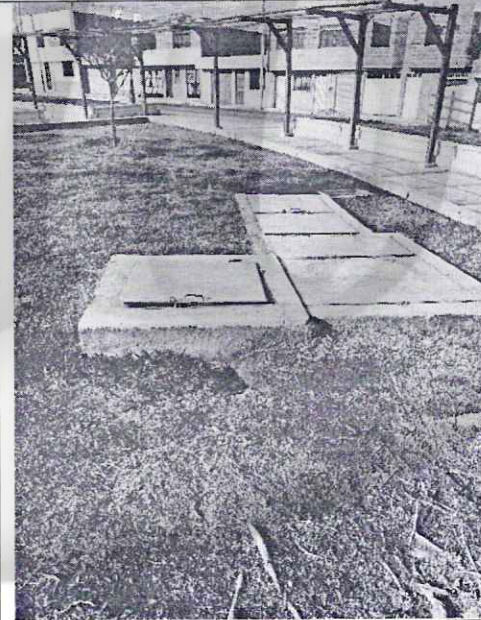
Imagen n° 124: Caja de válvulas sin candado.

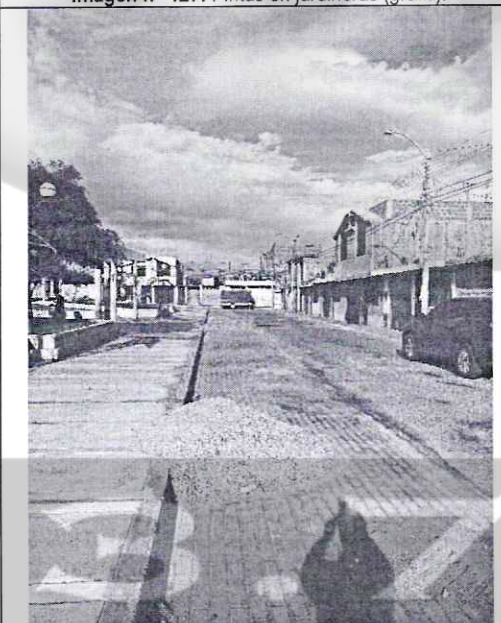
Imagen n° 129: Presencia de material de desmonte.

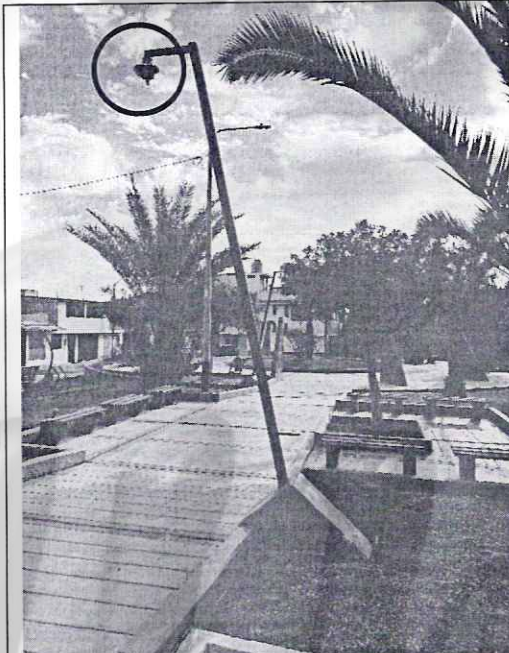
Imagen n° 131: Poste de luz sin farola y luminaria rota.

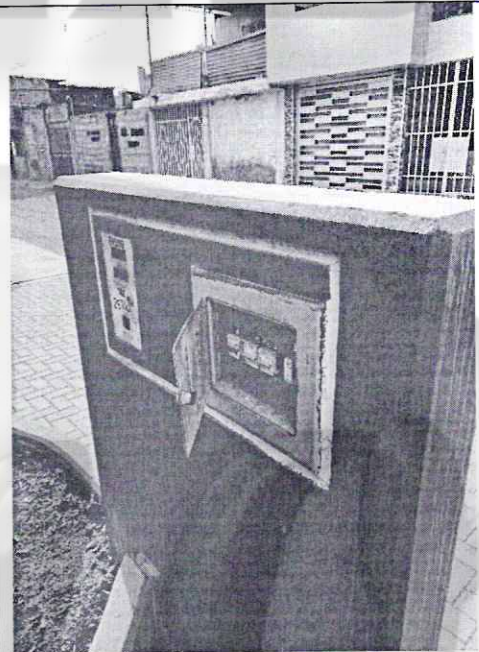
Imagen n° 132: Tablero de distribución de energía abierto.

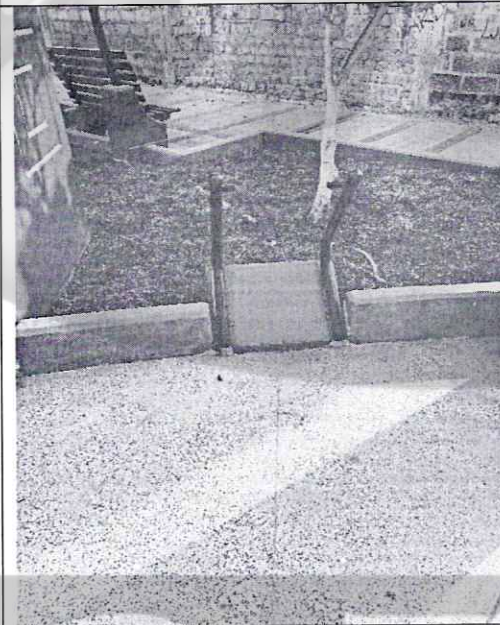
Imagen n° 133: Sin tacho de basura.

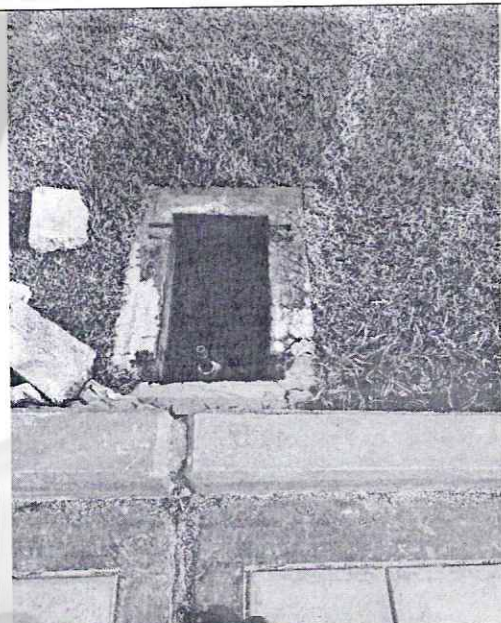
Imagen n° 135: Caja de concreto de agua sin tapa.

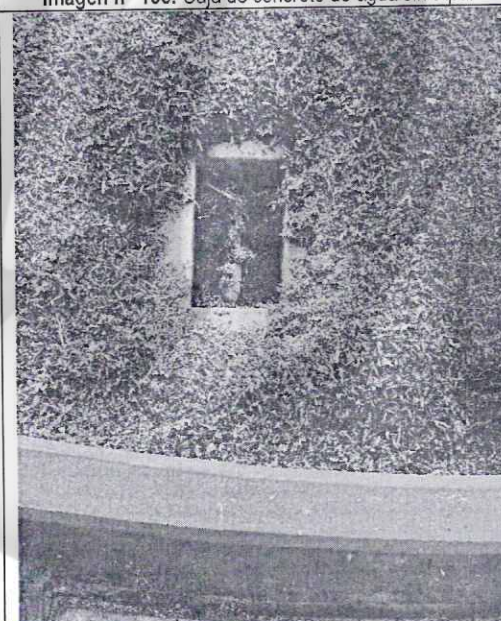
Imagen n° 137: Caja de concreto de agua sin tapa.

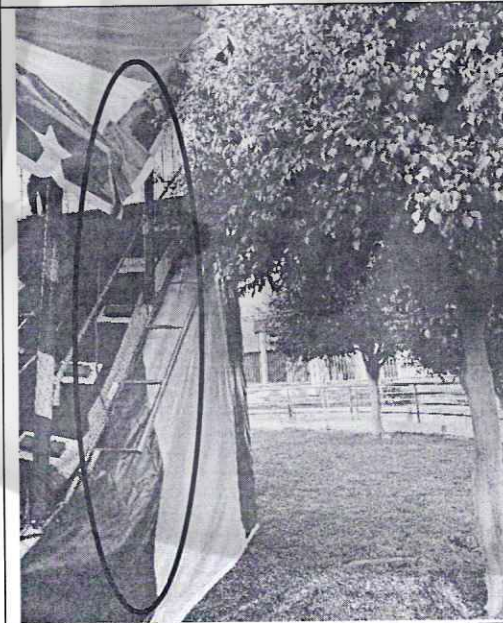
Imagen n° 145: Cable de energía pasa sobre árbol a juegos infantiles.

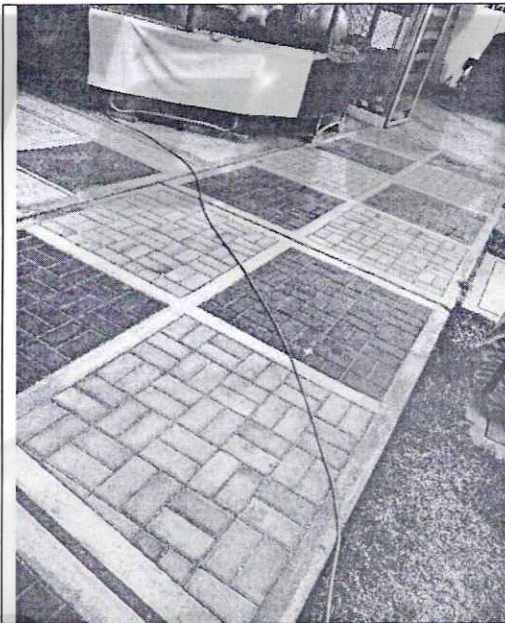
Imagen n° 147: Cable de energía pasa por vereda transitada.

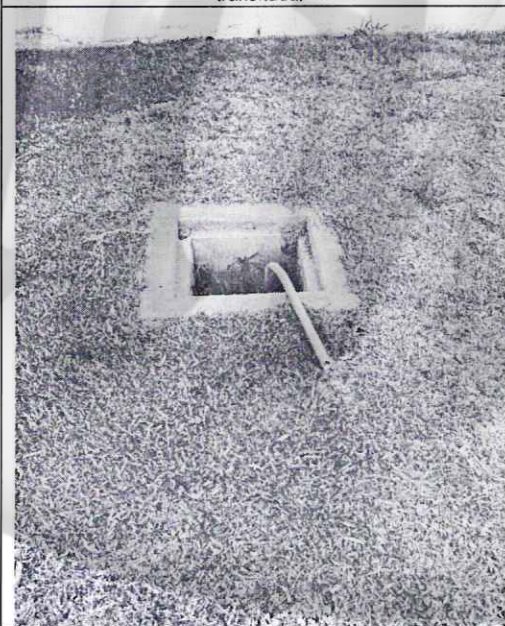
Imagen n° 149: Caja de concreto de agua sin tapa.
