INFORME DE HITO DE CONTROL
N° 24057-2021-CG/GRTA-SCC

**“EJECUCIÓN, SUPERVISIÓN, RECEPCIÓN
Y LIQUIDACIÓN DEL CONTRATO DE LA OBRA:
MEJORAMIENTO DEL SERVICIO INSTITUCIONAL DE LA
SEDE CENTRAL DEL GOBIERNO REGIONAL DE TACNA
DEL DISTRITO DE TACNA - PROVINCIA DE TACNA,
DEPARTAMENTO DE TACNA, CON CÓDIGO ÚNICO
DE INVERSIONES N° 2455750”.**

**HITO DE CONTROL N° 3:
VALORIZACIÓN DE OBRA N.° 18 - OCTUBRE DE 2021**

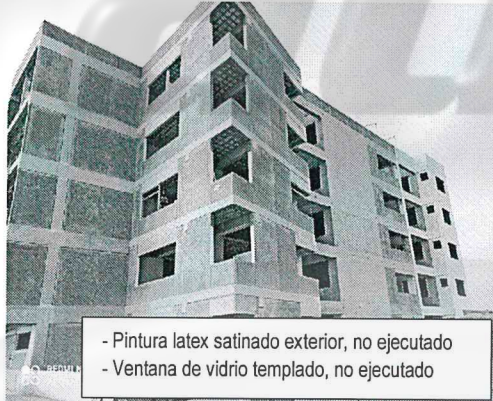
FOTOGRAFÍA N° 1
FACHADA POSTERIOR DE EDIFICIO CENTRAL

06.01.09.02	Mamparas tipo sistema con vidrio templado incoloro de 8mm según detalle	m2	837.99	-	837.99	No ejecutado
06.01.10	Pintura					
06.01.10.02	Pintura latex satinado mate 02 manos en interiores	m2	6,701.78	1,196.00	5,505.78	No ejecutado

06.01.10.03	Pintura latex satinado mate 02 manos en exteriores	m2	916.34	-	916.34	No ejecutado
07	Arquitectura - Edificio PET					
07.01	Arquitectura

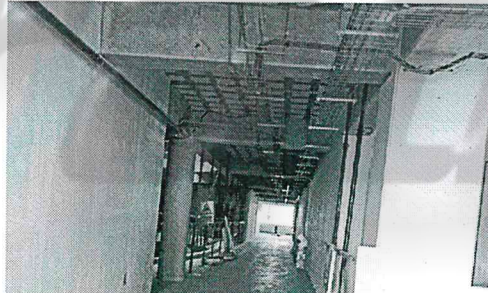
FOTOGRAFÍA N° 7
CORREDOR 2DO NIVEL DE EDIFICIO CENTRAL

- Pintura latex satinado interior, no ejecutado
- Mamparas y ventanas de vidrio templado, no ejecutado

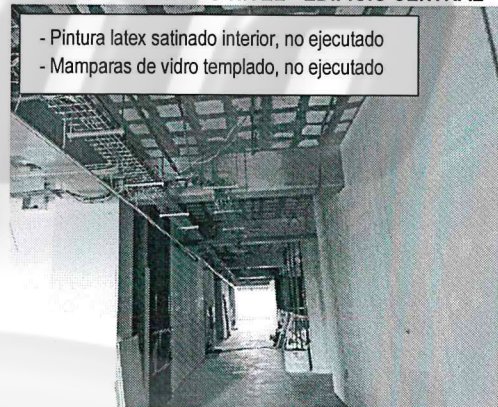
FOTOGRAFÍA N° 8
CORREDOR DE 2DO NIVEL - EDIFICIO CENTRAL

- Pintura latex satinado interior, no ejecutado
- Mamparas de vidrio templado, no ejecutado

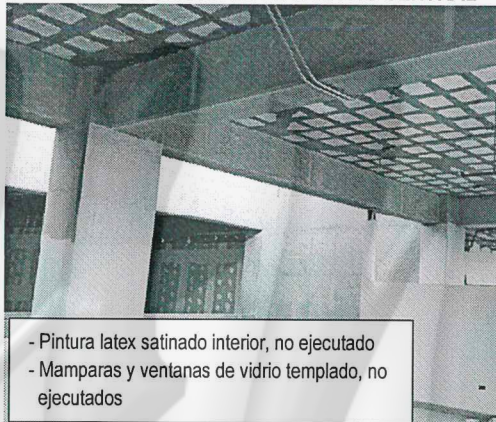
FOTOGRAFÍA N° 9
AMBIENTES 3ER NIVEL DE EDIFICIO CENTRAL

- Pintura latex satinado interior, no ejecutado
- Mamparas y ventanas de vidrio templado, no ejecutados

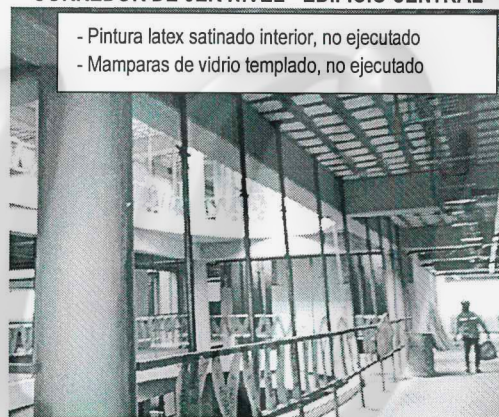
FOTOGRAFÍA N° 10
CORREDOR DE 3ER NIVEL - EDIFICIO CENTRAL

- Pintura latex satinado interior, no ejecutado
- Mamparas de vidrio templado, no ejecutado

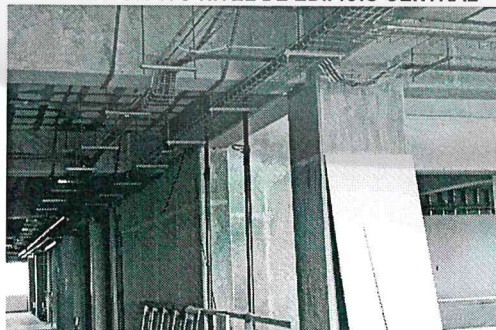
FOTOGRAFÍA N° 11
CORREDOR 4TO NIVEL DE EDIFICIO CENTRAL

- Pintura latex satinado interior, no ejecutado
- Mamparas de vidrio templado, no ejecutado

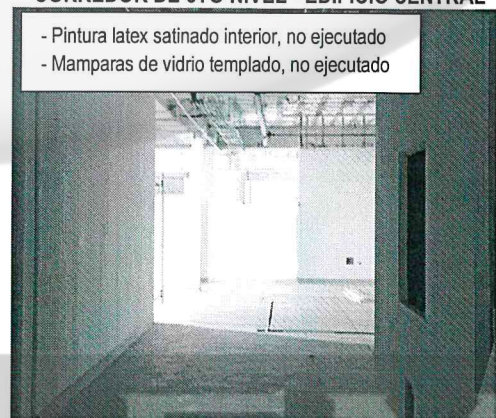
FOTOGRAFÍA N° 12
CORREDOR DE 5TO NIVEL - EDIFICIO CENTRAL

- Pintura latex satinado interior, no ejecutado
- Mamparas de vidrio templado, no ejecutado

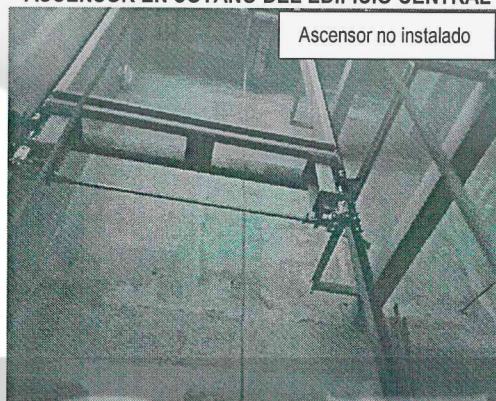
FOTOGRAFÍA N° 21

ASCENSOR EN SOTANO DEL EDIFICIO CENTRAL

Ascensor no instalado

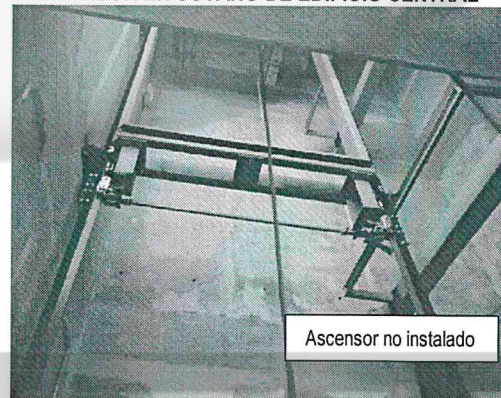
FOTOGRAFÍA N° 22

ASCENSOR EN SOTANO DE EDIFICIO CENTRAL

Ascensor no instalado
