**INFORME DE CONTROL CONCURRENTE
N° 001-2022-OCI/5323-SCC**

**CONTROL CONCURRENTE
MUNICIPALIDAD DISTRITAL CORONEL GREGORIO
ALBARRACÍN LANCHIPA
PROVINCIA Y DEPARTAMENTO DE TACNA**

“MANTENIMIENTO DE PARQUES”

**PERÍODO DE EVALUACIÓN:
DEL 17 DE FEBRERO A 22 DE FEBRERO DE 2022**

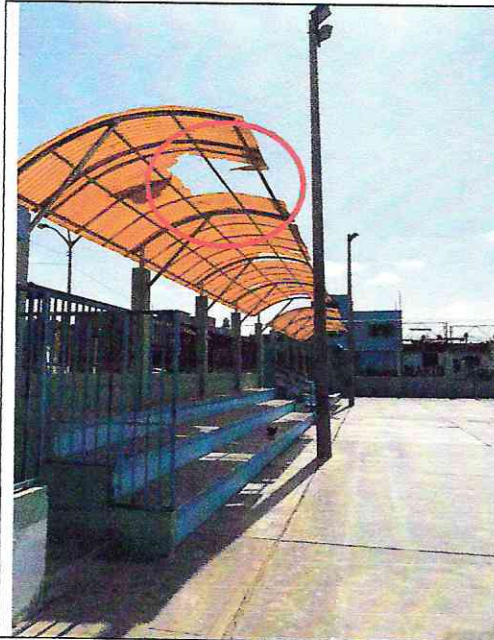
Imagen n° 5: Cobertura liviana rota.

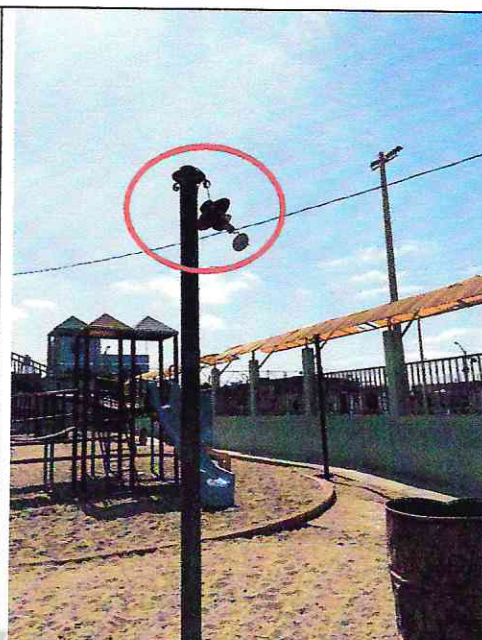
Imagen n° 6: Poste de luz sin farola, luminaria rota.

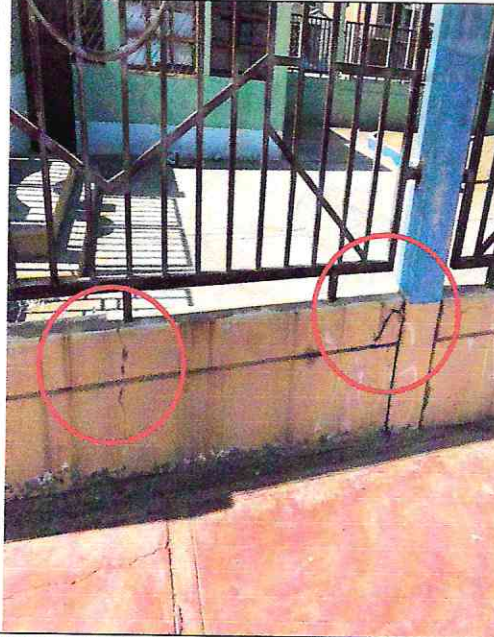
Imagen n° 7: Grietas en cerco perimétrico.

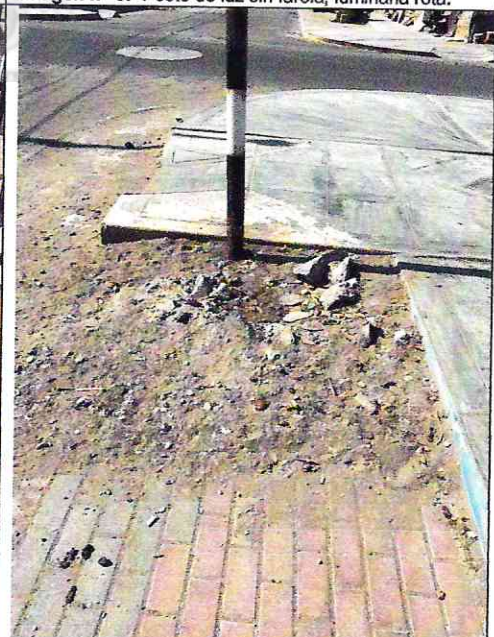
Imagen n° 8: Presencia de material de desmonte y basura.

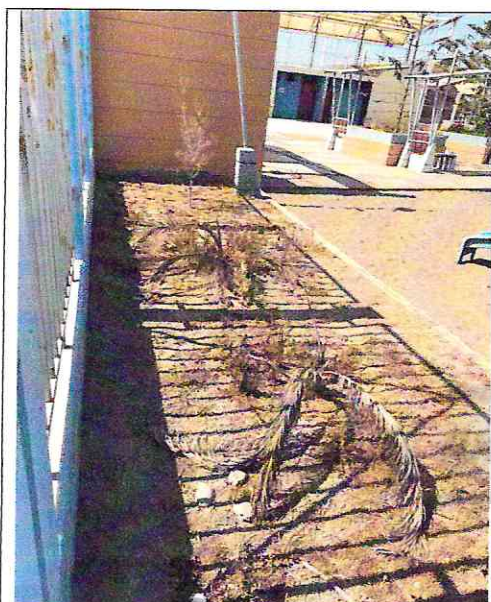
Imagen n° 9: En áreas verdes los arbustos y césped están secos.

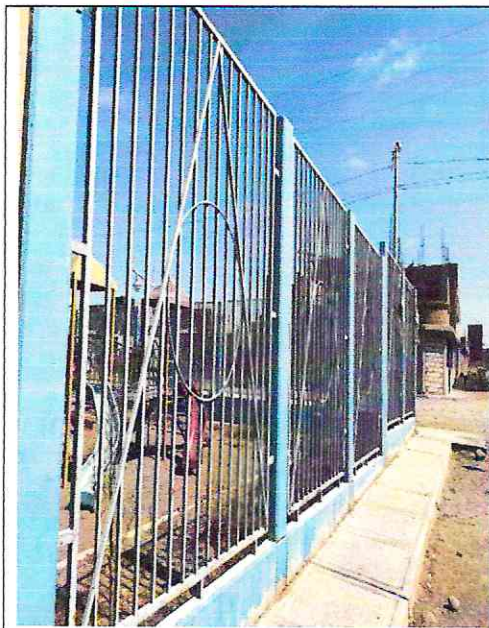
Imagen n° 13: Cerco perimétrico despintado en rejas metálicas y elementos de concreto.

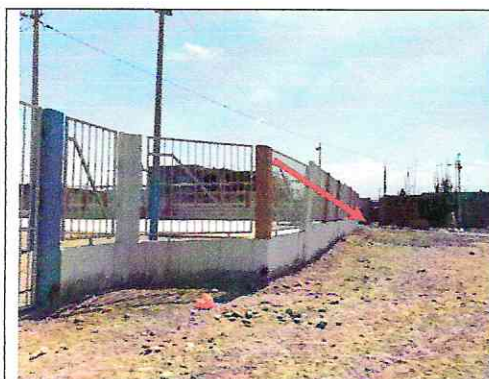
Se advirtió que un paño del cerco perimétrico se encontraba inclinado con riesgo de colapso con grietas que vienen desde la cimentación, muros del campo recreativo con pintas (grafiti), áreas verdes desérticas sin césped y arbustos secos, sin tachos de basura, postes de luz sin farolas, con luminarias rotas, sin tapa de registro, con cables expuestos generando riesgo eléctrico a los vecinos, piso de losa deportiva con concreto colapsado y caseta de ingreso utilizada como servicio higiénico.

Imagen n° 15: Cerco perimétrico se encuentra inclinado con riesgo de colapso.

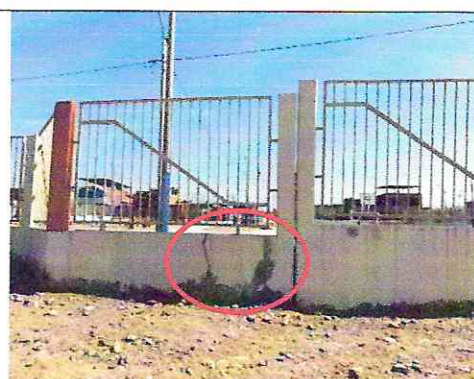
Imagen n° 16: Grietas del cerco perimétrico vienen desde la cimentación.

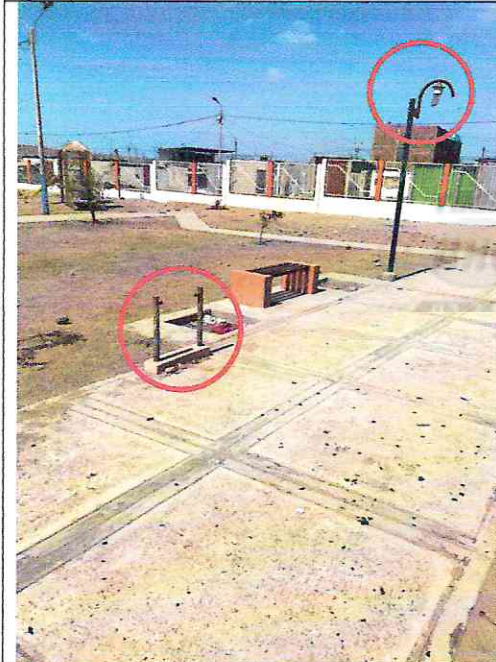
Imagen n° 19: No hay tachos de basura, postes de luz sin farolas, con luminarias rotas.

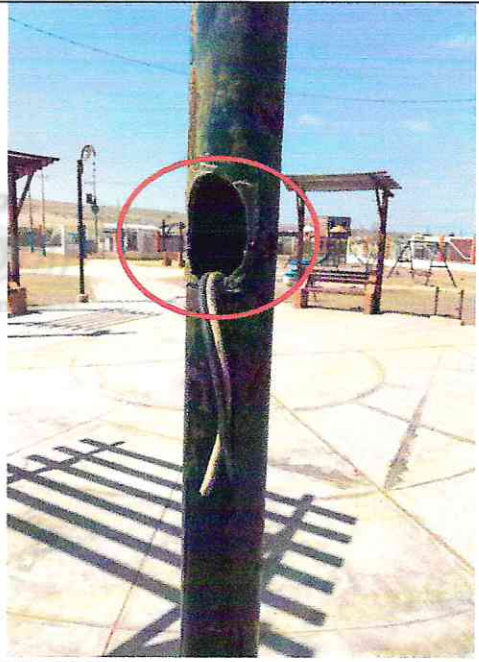
Imagen n° 20: Postes de luz sin tapas de registro con cables expuestos generando riesgo eléctrico a los vecinos.

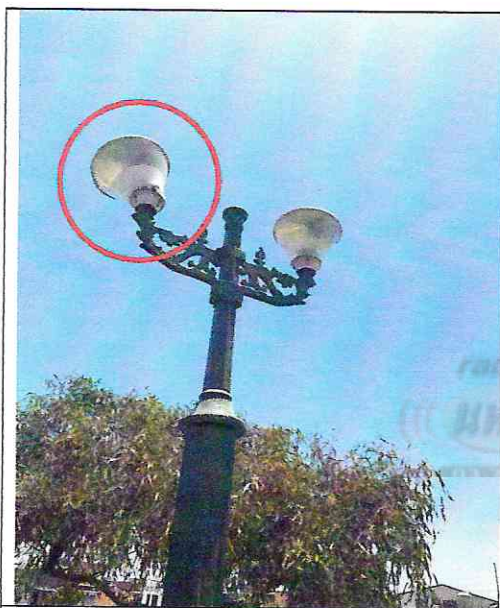
Imagen n° 39: Farola de poste de luz rota.

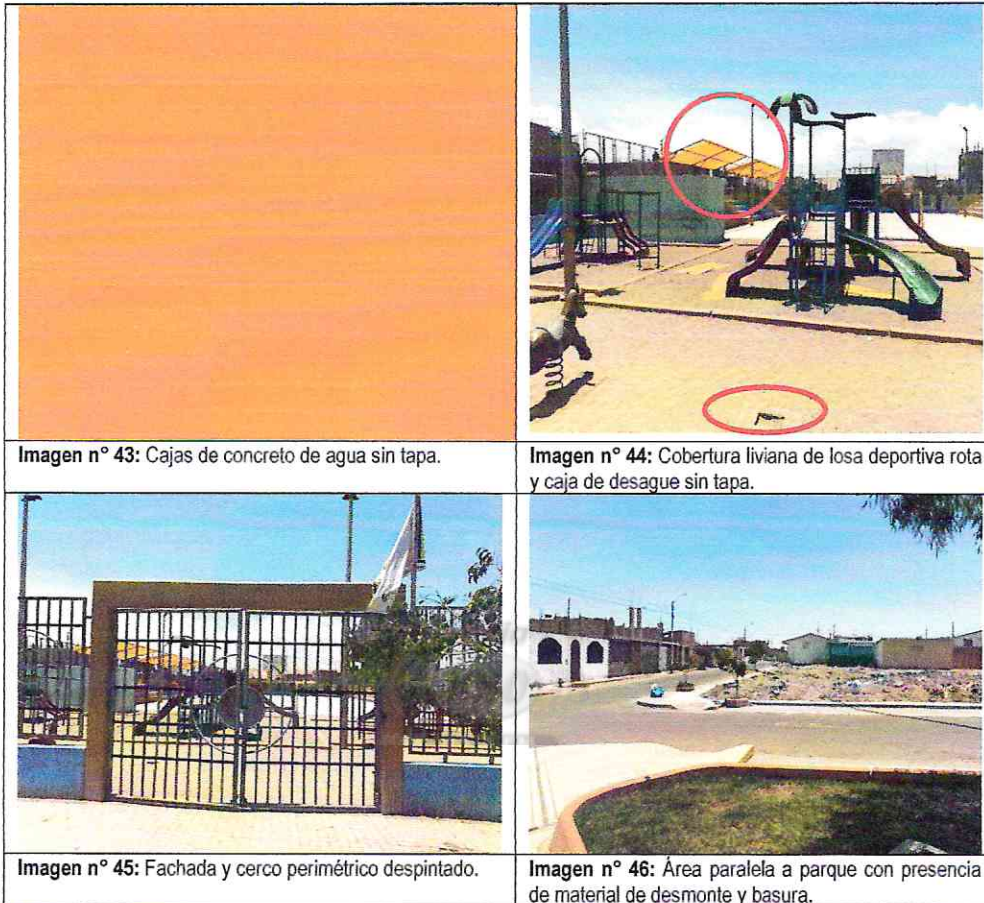
Imagen n° 43: Cajas de concreto de agua sin tapa.

Imagen n° 44: Cobertura liviana de losa deportiva rota y caja de desagüe sin tapa.

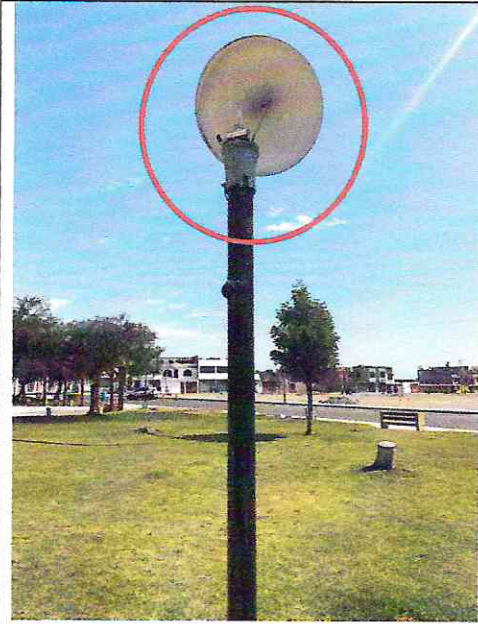
Imagen n° 47: Poste de luz sin farola y sin luminaria.

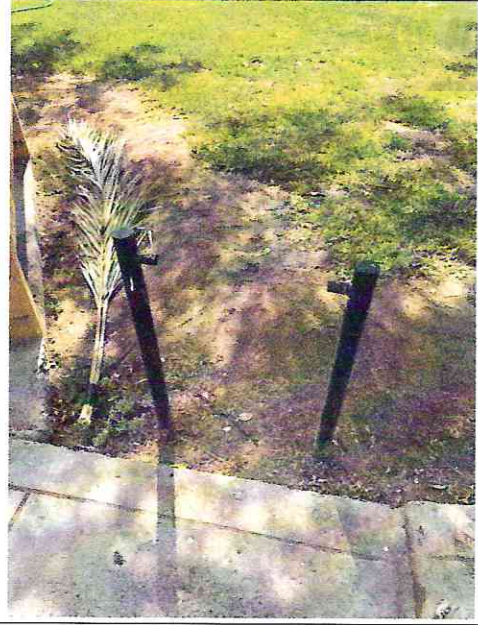
Imagen n° 49: Sin tacho de basura.

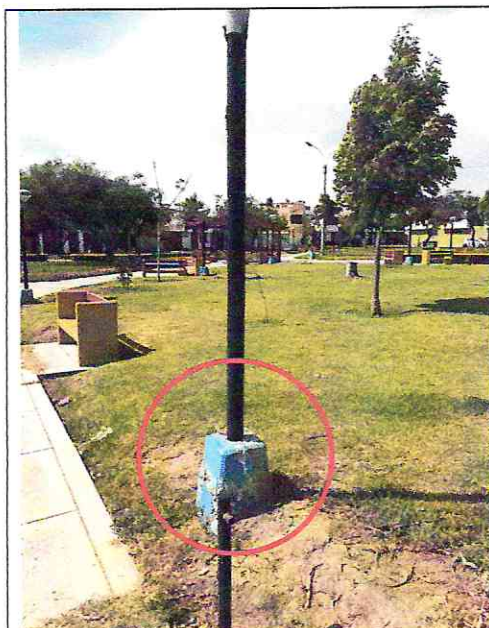
Imagen n° 51: Base de concreto de poste de luz despintado.

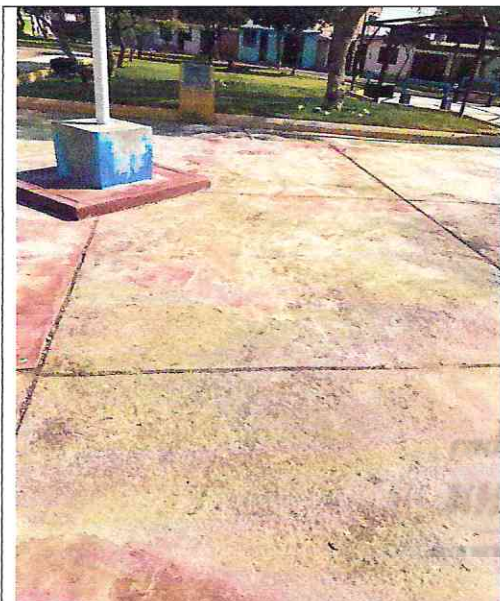
Imagen n° 57: Piso de concreto pulido coloreado de zona cívica con desgaste y fisuras.

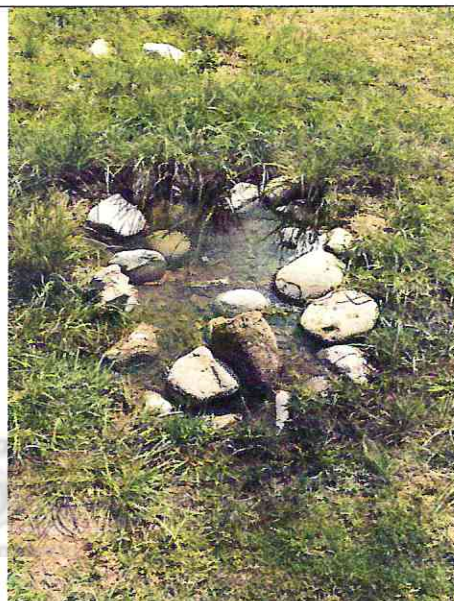
Imagen n° 58: Carencia de caja de agua y fuga.

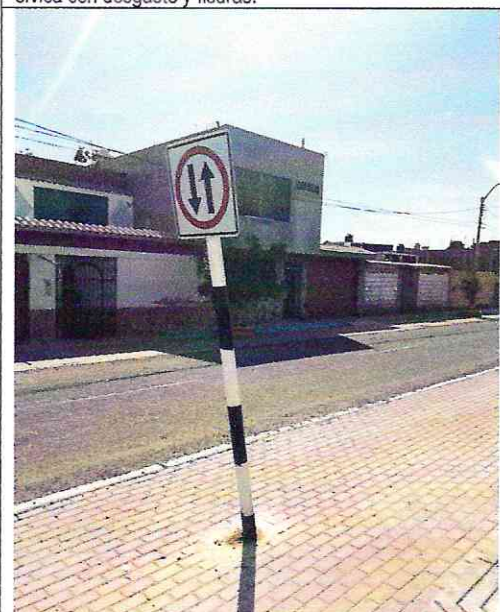
Imagen n° 59: Señalización vertical inclinada.

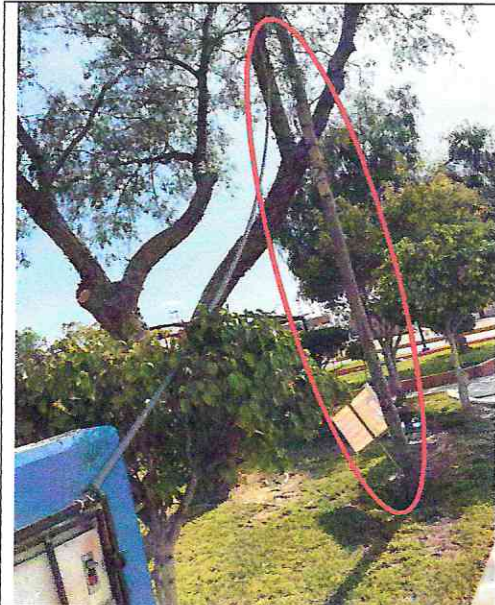
Imagen n° 65: Acometida eléctrica esta soportada por un poste de madera el cual es endeble y esta inclinado.

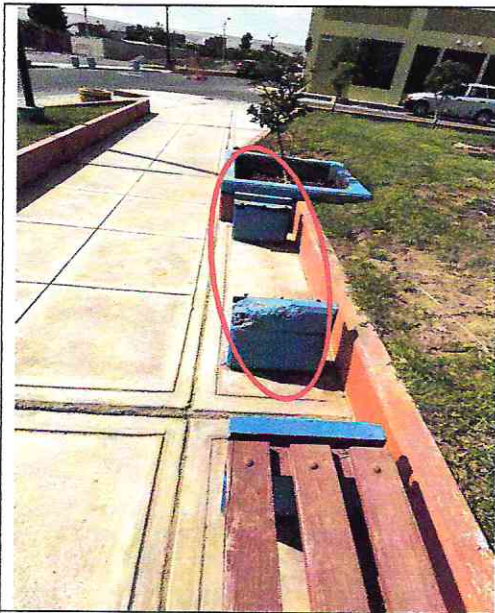
Imagen n° 69: Bancas de concreto rotas y jardineras despintadas.

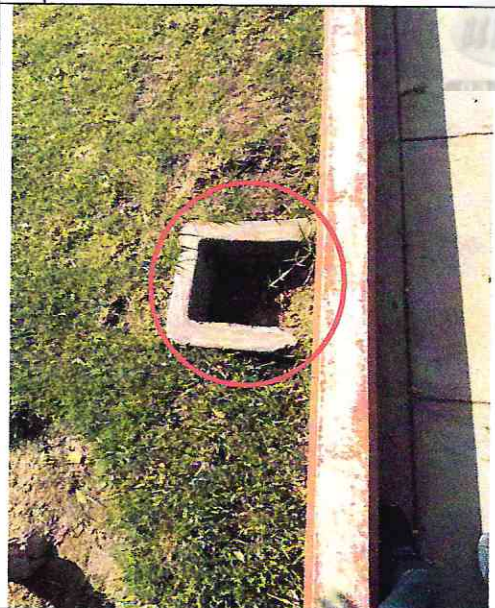
Imagen n° 71: Caja de concreto para agua en mal estado y sin tapa, y jardineras despintadas.

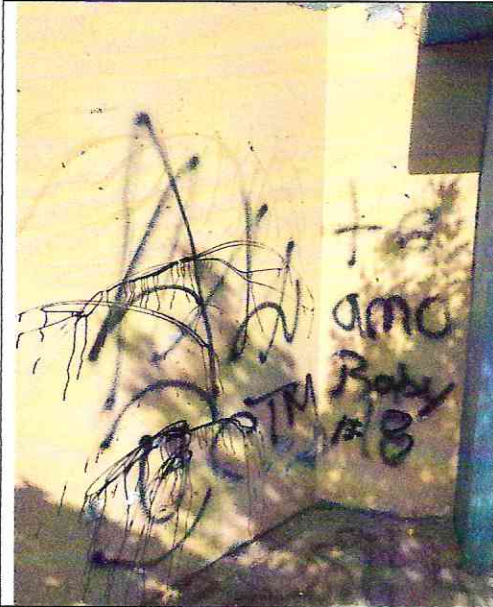
Imagen n° 73: Muros de losa deportiva se encuentran con pintas (grafitis) y esta despintado.

Imagen n° 74: Estructura deportiva múltiple oxidada, sin malla metálica y sin tablero de baloncesto.

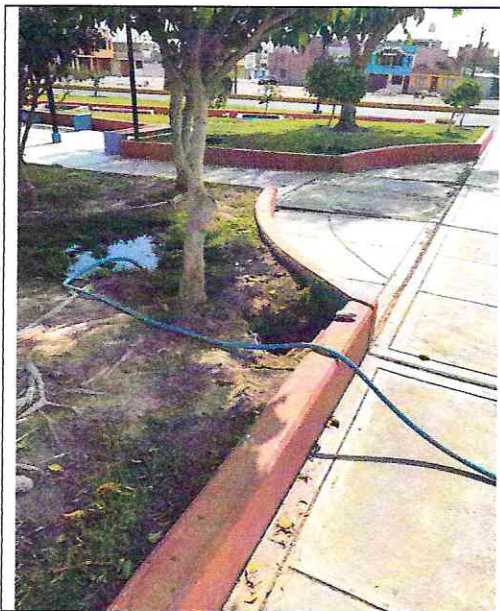
Imagen n° 75: Agua del parque viene siendo utilizada para la ejecución de una obra.

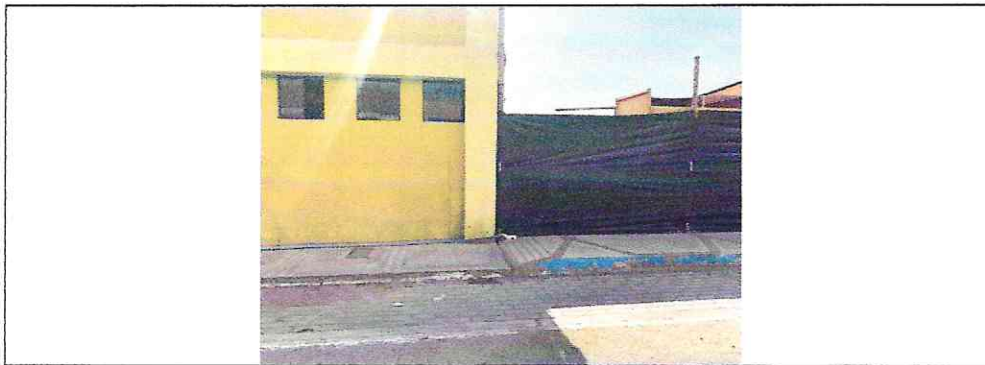
Imagen n° 77: Agua del parque viene siendo utilizada para la ejecución de una obra.

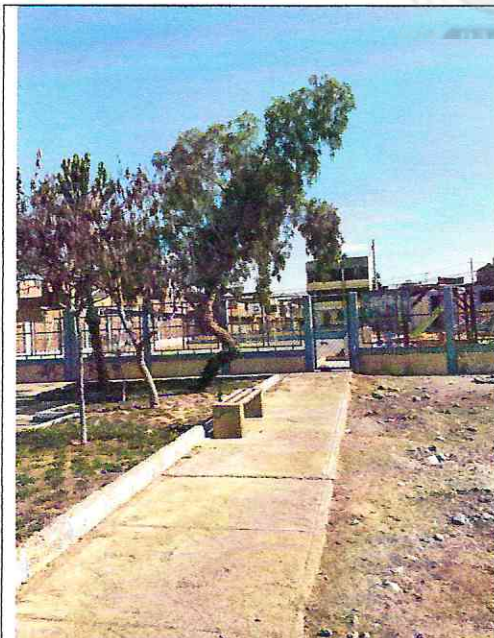
Imagen n° 78: Veredas de concreto en mal estado, jardineras de concreto y bancas despintadas.

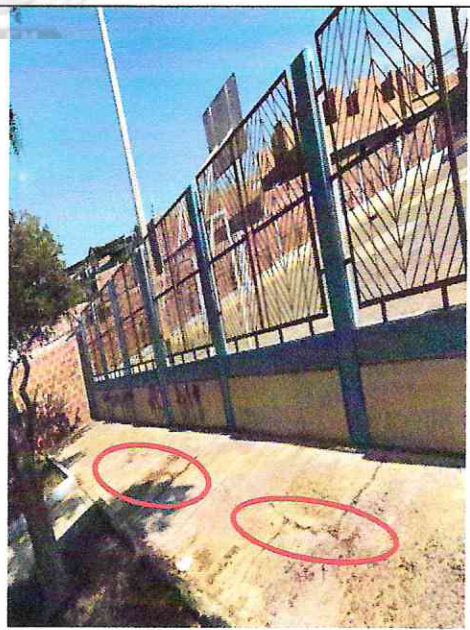
Imagen n° 79: Veredas de concreto en mal estado y presencia de grietas.

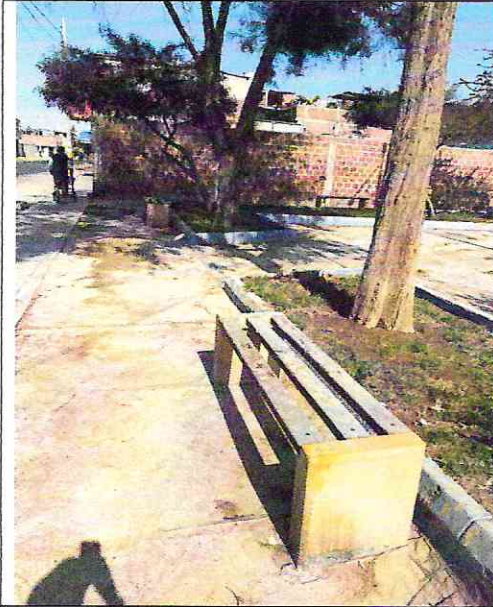
Imagen n° 80: Veredas de concreto en mal estado, jardineras de concreto y bancas despintadas.

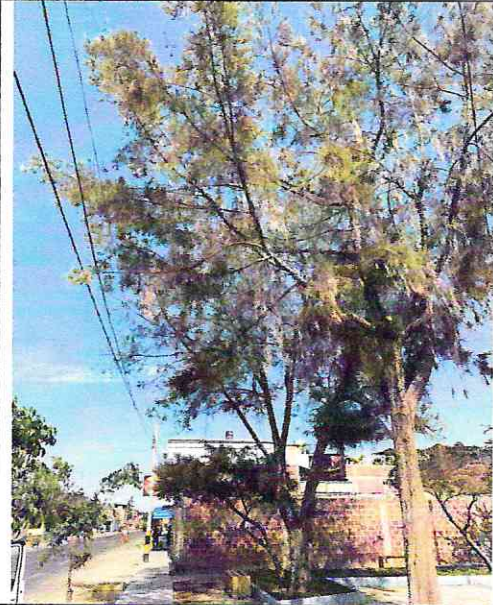
Imagen n° 82: Cables de telefonía y electricidad se encuentran sobre el árbol (necesita podar).

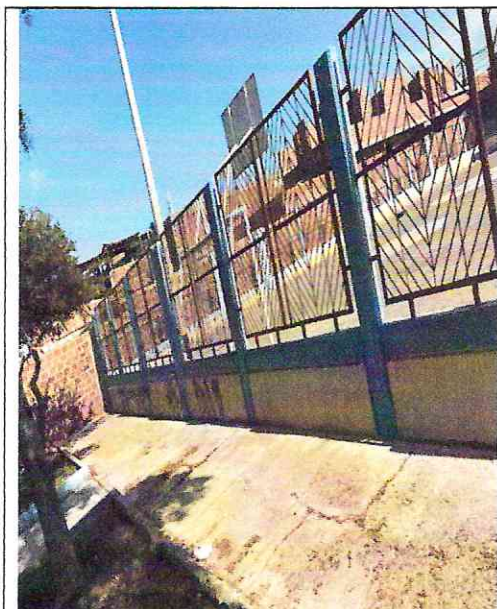
Imagen n° 84: Cerco perimétrico tiene pintas (gráfitis) y se encuentra despintado.

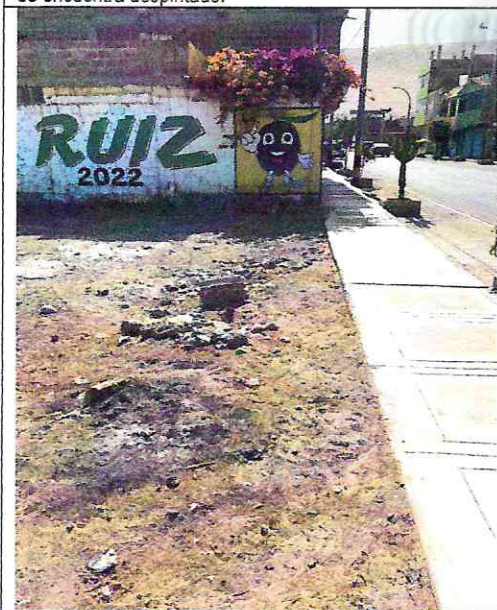
Imagen n° 86: Presencia de desmorte y basura.

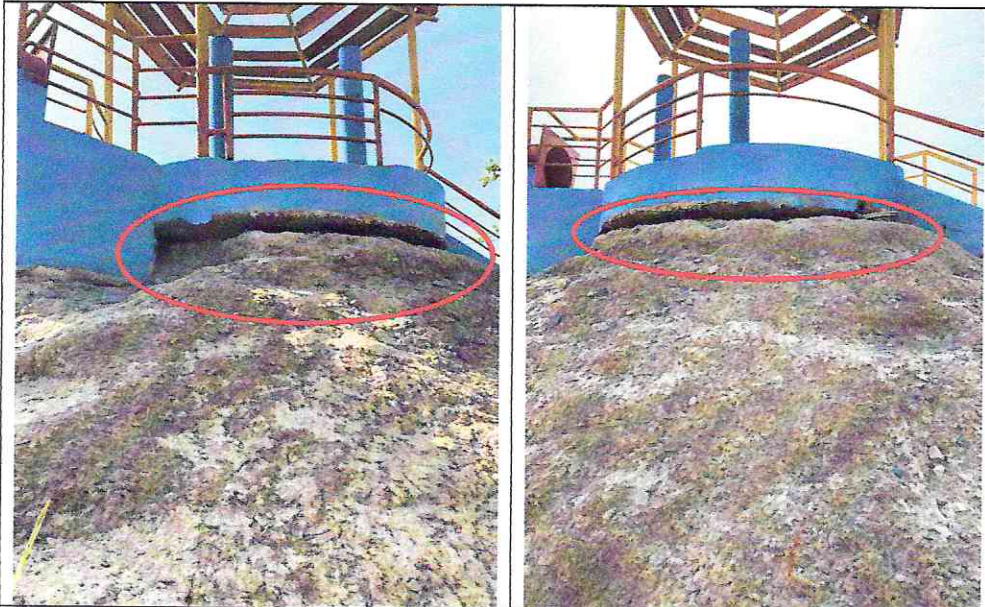
Se advirtió que los juegos infantiles no cuentan con material de relleno, lo cual podría originar que la plataforma de concreto tenga asentamientos y cause daño a la infraestructura y por ende a los usuarios de las mismas; asimismo se observó la presencia de desmorte y basura.

Imagen n° 88: Juegos infantiles sin material de relleno.

Imagen n° 89: Juegos infantiles sin material de relleno.

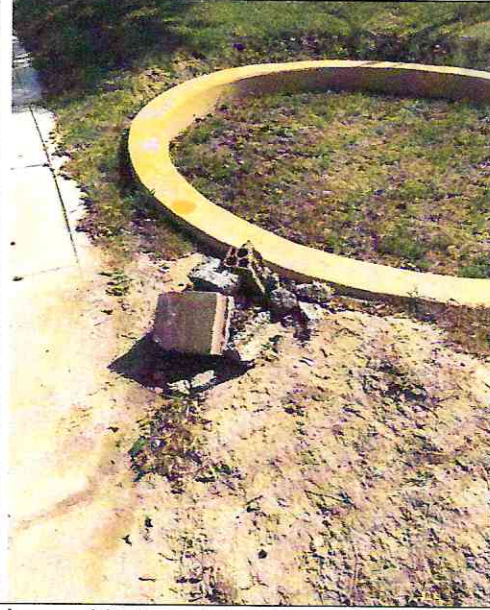
Imagen n° 90: Presencia de desmonte y basura.

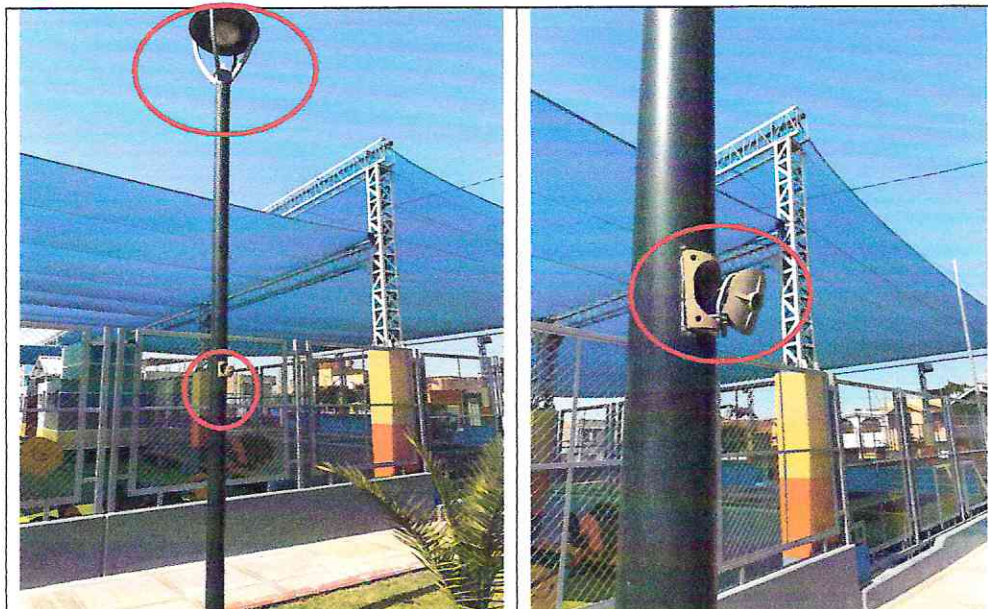
Imagen n° 92: Poste de luz sin luminaria y sin tapa de registro.

Imagen n° 93: Poste de luz sin tapa de registro.

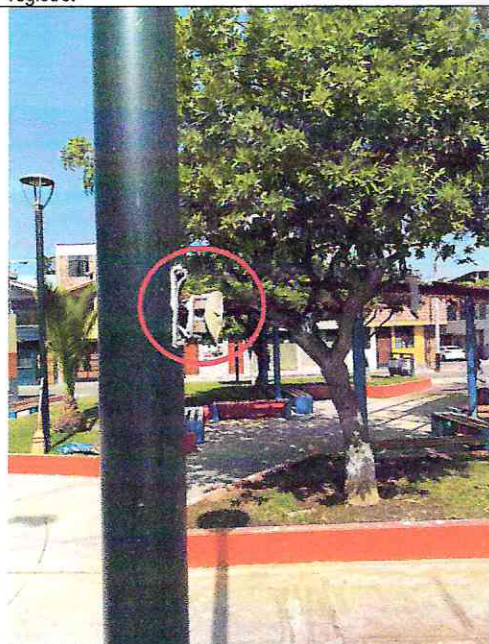
Imagen n° 94: Poste de luz sin tapa de registro.

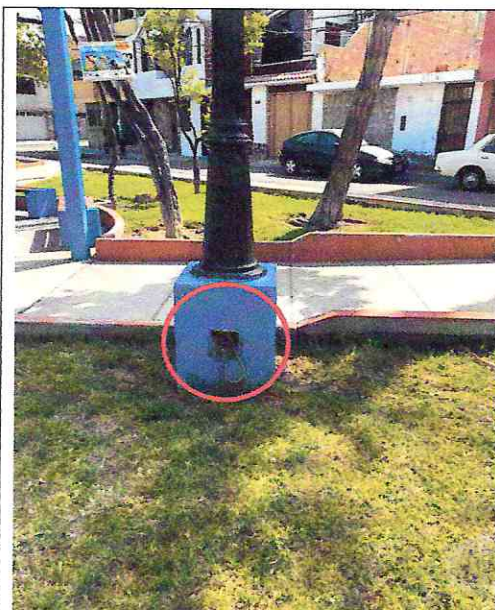
Imagen n° 96: Poste de luz sin tapas de registros con cables expuestos.

Imagen n° 97: Poste de luz sin tapas de registros con cables expuestos.

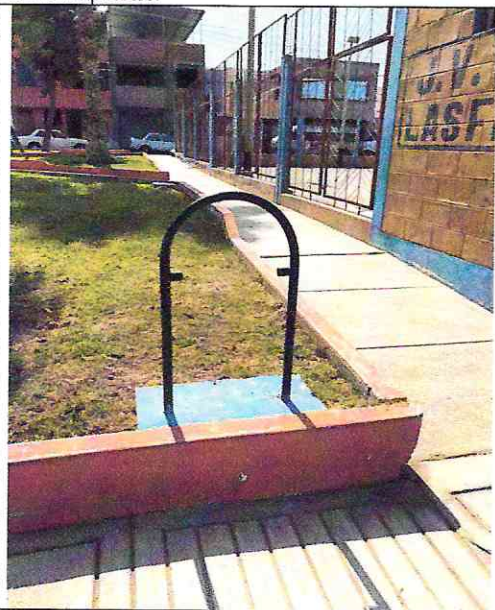
Imagen n° 98: Sin tacho de basura.

Imagen n° 99: Sin tacho de basura.

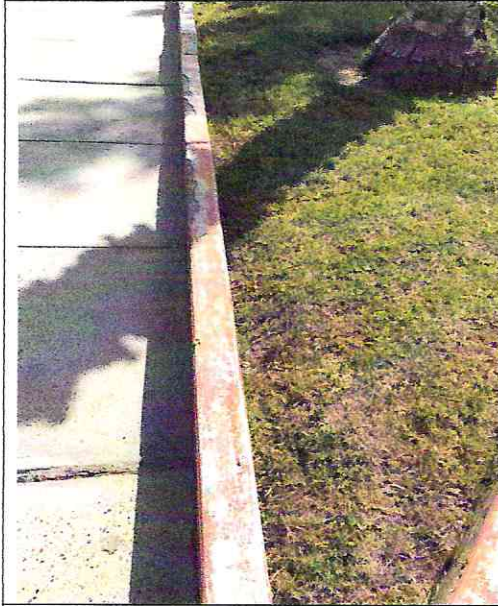
Imagen n° 100: Jardinería de concreto despintadas.

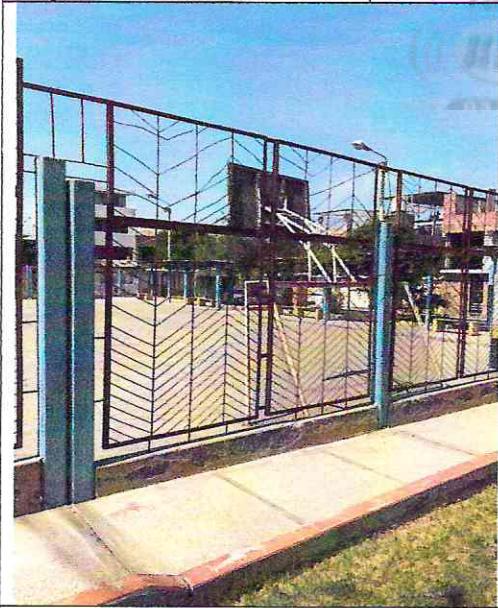
Imagen n° 102: Sobrecimiento de cerco perimétrico con presencia de sulfatos y despintado.

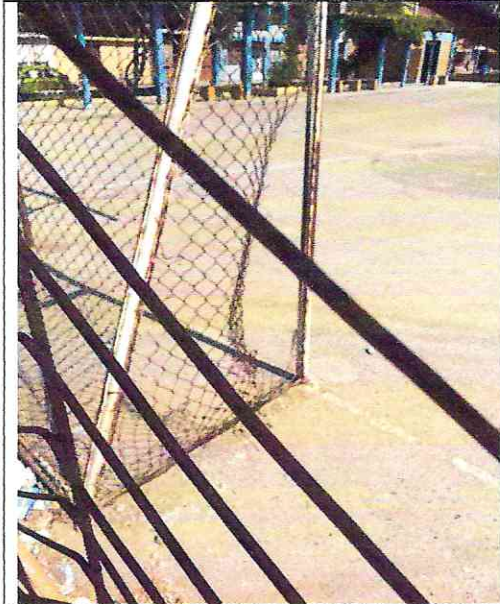
Imagen n° 104: Arco metálico de losa deportiva roto y oxidado.

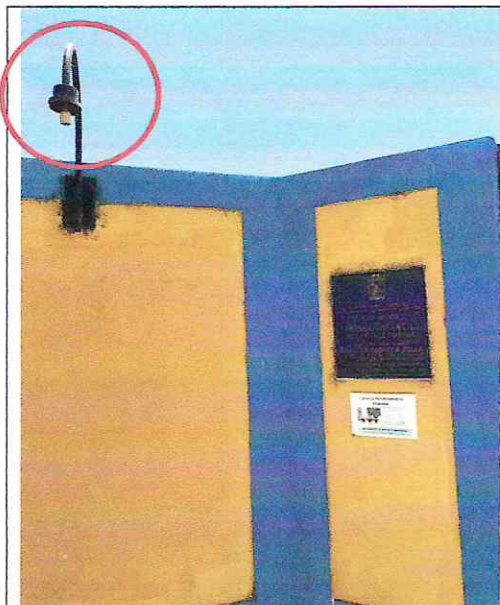
Imagen n° 106: Muros del cerco perimétrico sin luminarias.

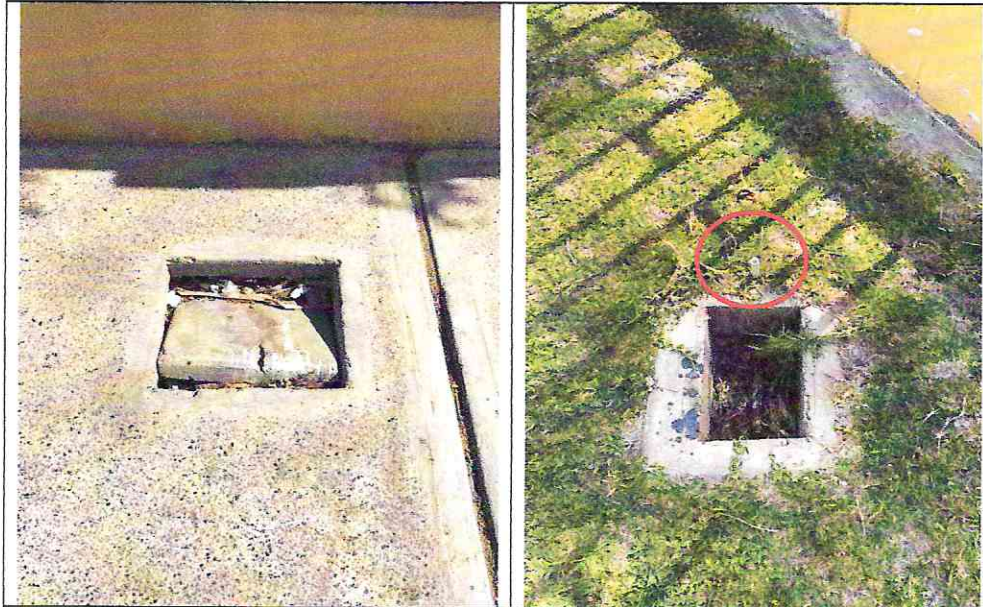
Imagen n° 108: Caja de concreto de agua con tapa rota.

Imagen n° 109: Caja de concreto de agua sin tapa y con tubería expuesta.

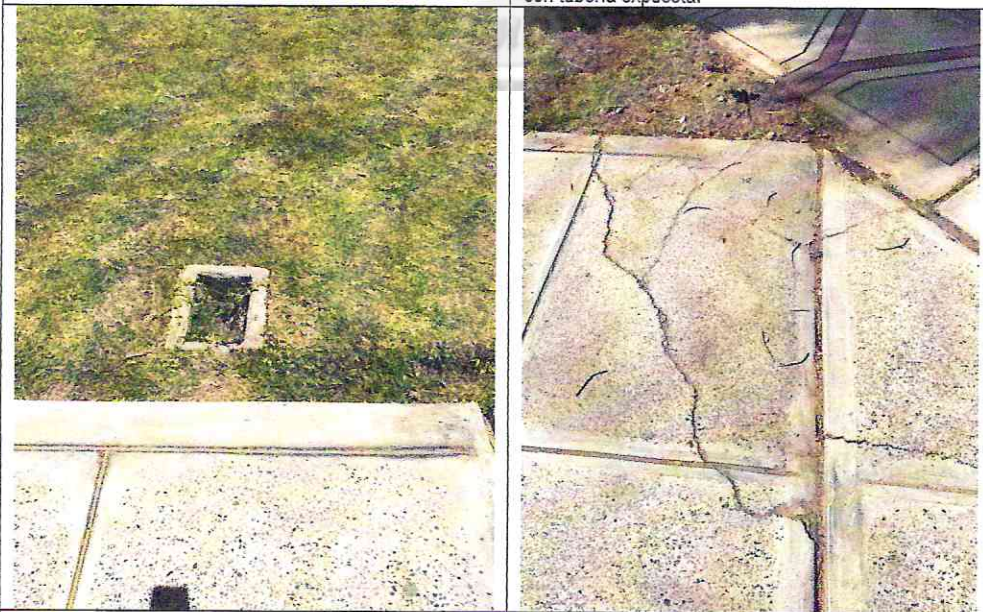
Imagen n° 110: Caja de concreto de agua sin tapa.

Imagen n° 111: Veredas de concreto agrietadas.

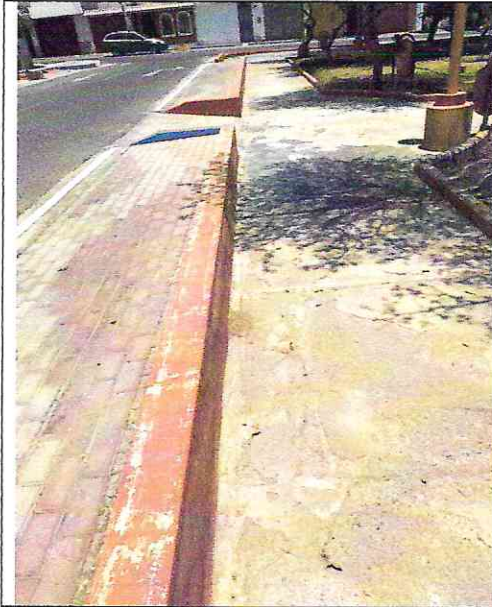
Imagen n° 112: Sardineles de concreto despintados y veredas de concreto con fisuras y desgaste

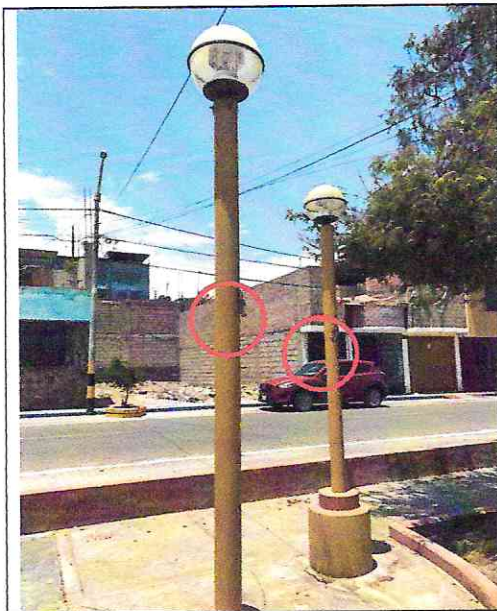
Imagen n° 116: Postes de luz con caja de registro suelta.

Imagen n° 117: Presencia de material de desmonte.

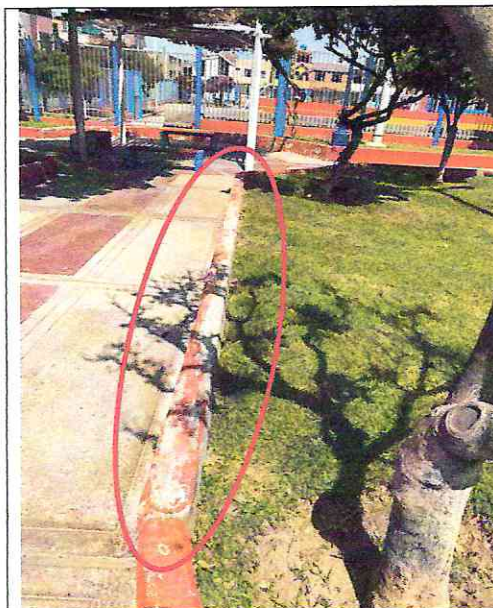
Imagen n° 118: Jardineras de concreto despintadas.

Imagen n° 119: Jardineras de concreto despintadas.

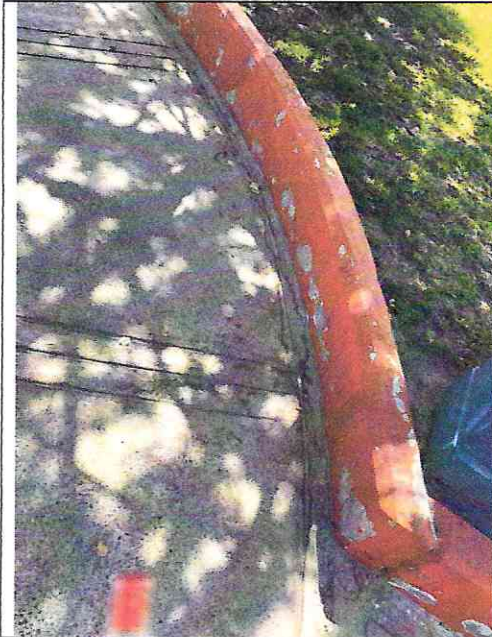
Imagen n° 120: Jardineras de concreto despintadas.

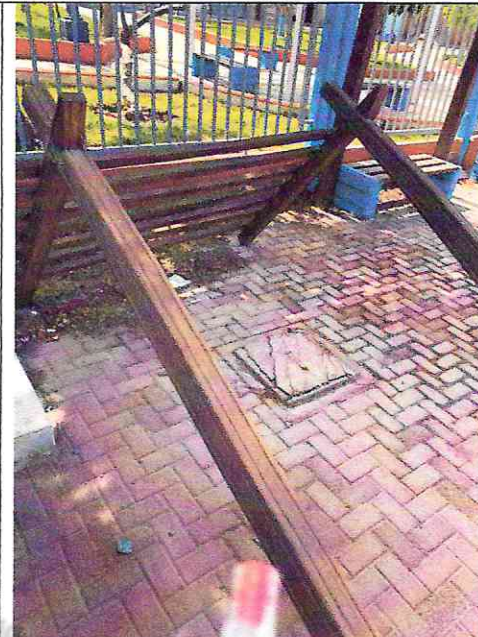
Imagen n° 121: Pérgola de madera rota.

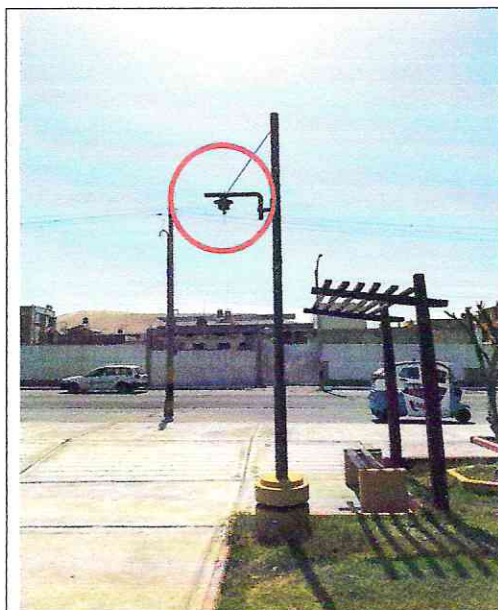
Imagen n° 130: Poste de luz sin farola y luminaria rota.

Imagen n° 131: No hay tomacorriente en monumento

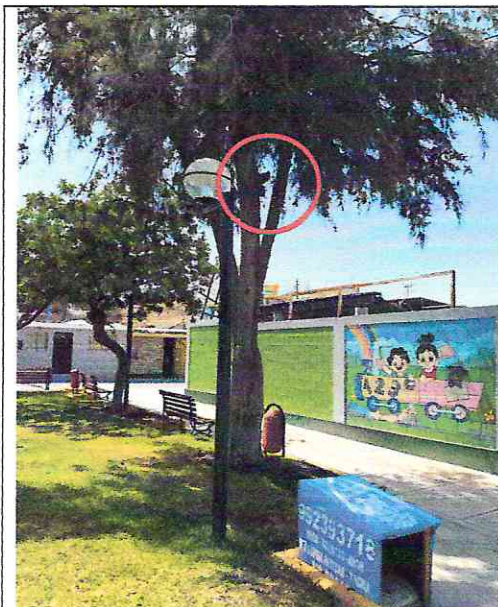
Imagen n° 136: Poste de luz sin farola y sin luminaria.

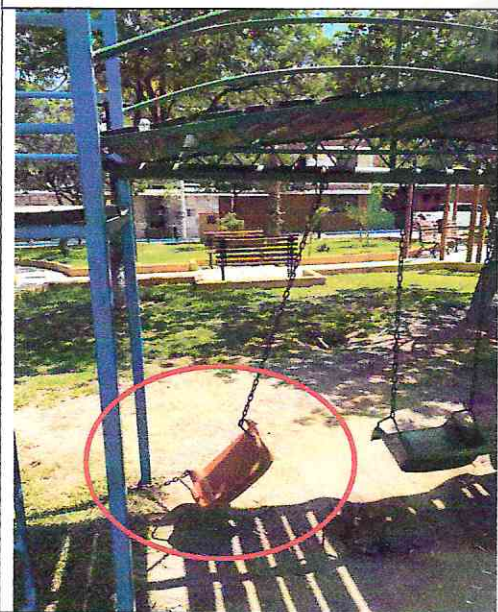
Imagen n° 138: Juego infantil roto.

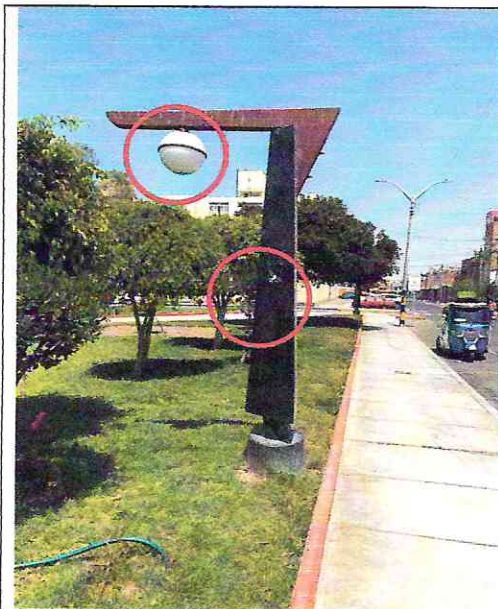
Imagen n° 140: Poste de luz con farola rota y sin tapa de caja de registro con cables expuestos.

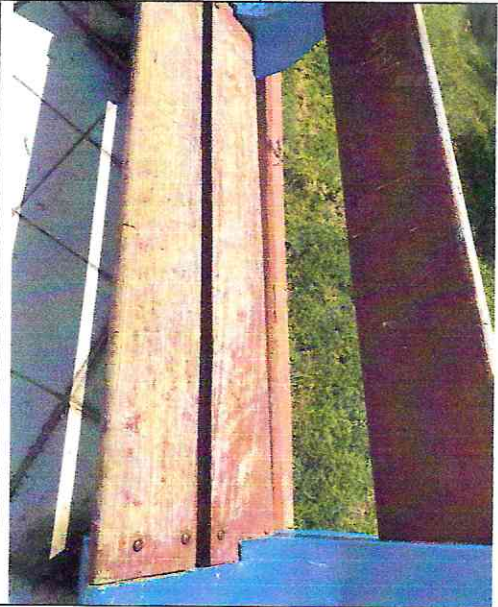
Imagen n° 142: Bancas de madera despintadas.

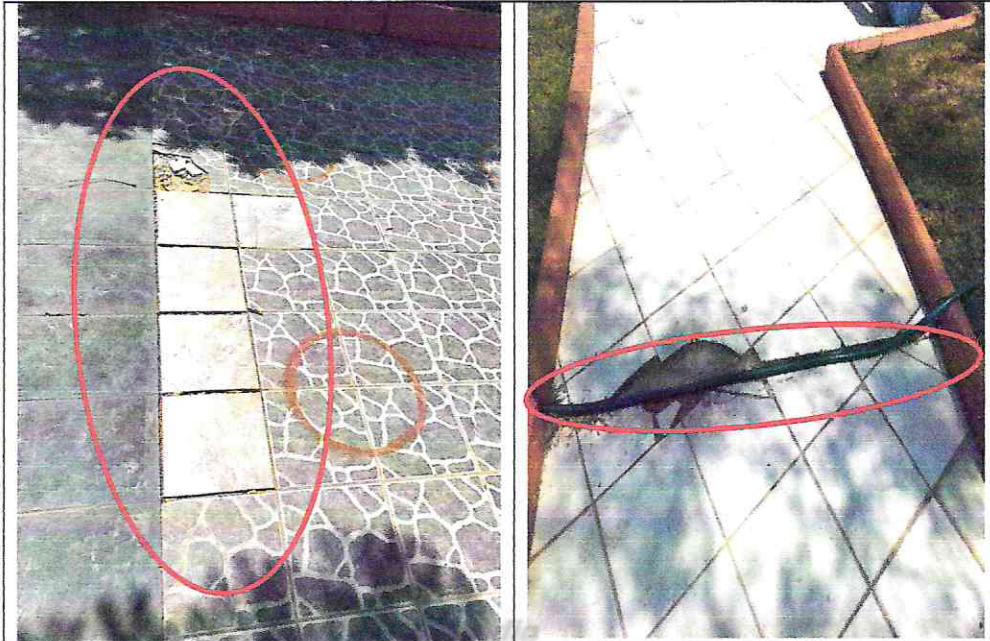
Imagen n° 144: Piso cerámico roto en caminerías.

Imagen n° 145: Piso cerámico roto en caminerías.

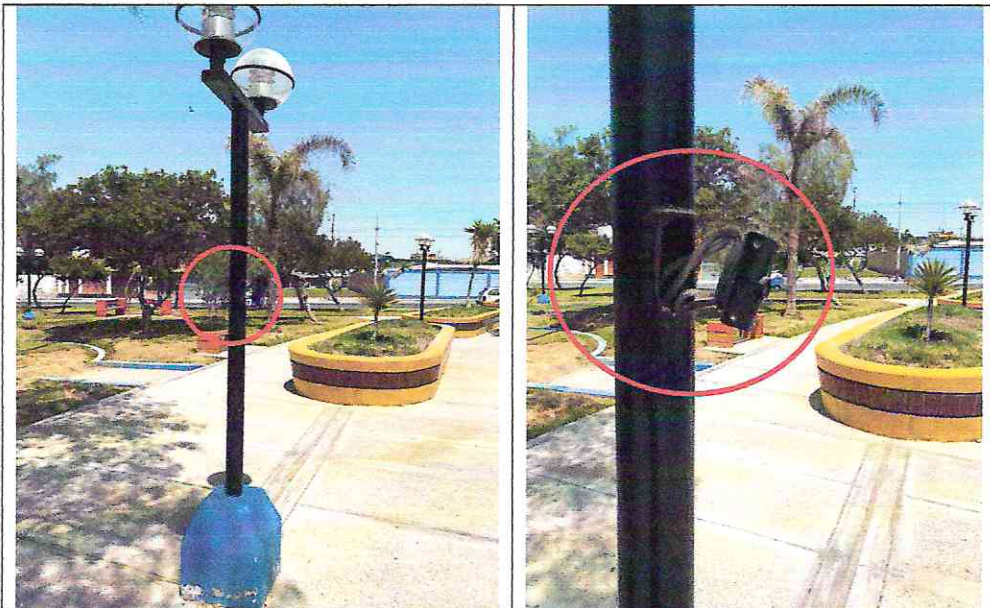
Imagen n° 146: Poste de luz sin tapa de caja de registro, con cables expuestos.

Imagen n° 147: Poste de luz sin tapa de caja de registro, con cables expuestos.

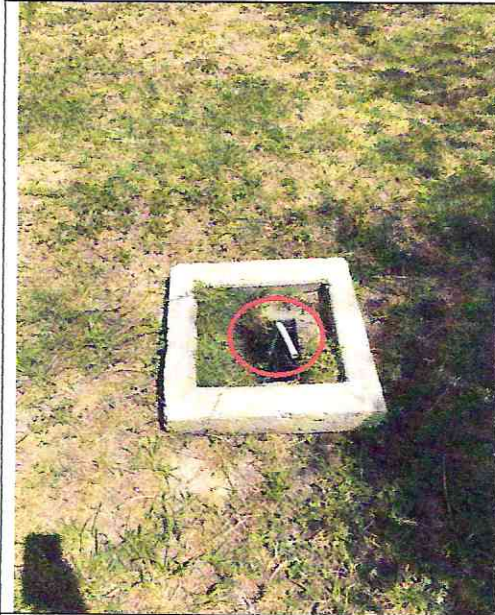
Imagen n° 148: Caja de concreto de agua sin tapa y tubería expuesta.

Imagen n° 149: Presencia de material de desmonte y basura.

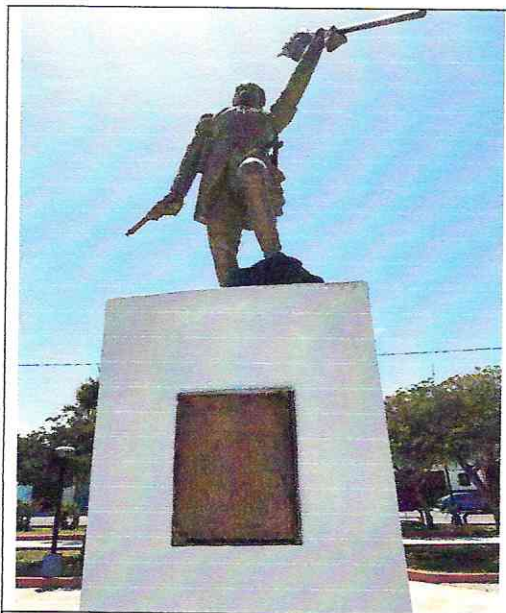
Imagen n° 150: Monumento sin placa.

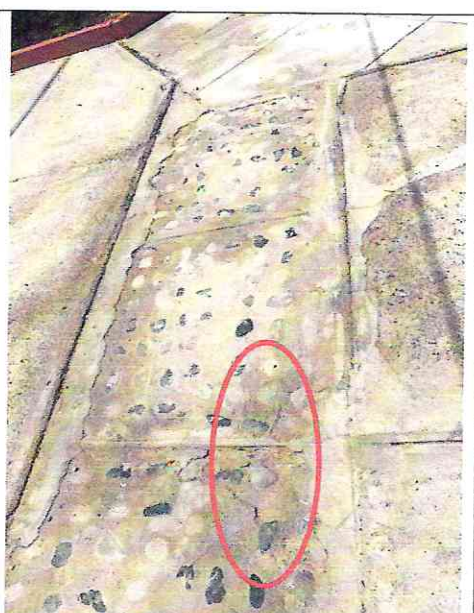
Imagen n° 151: Veredas de concreto con grietas y desgaste en su superficie.

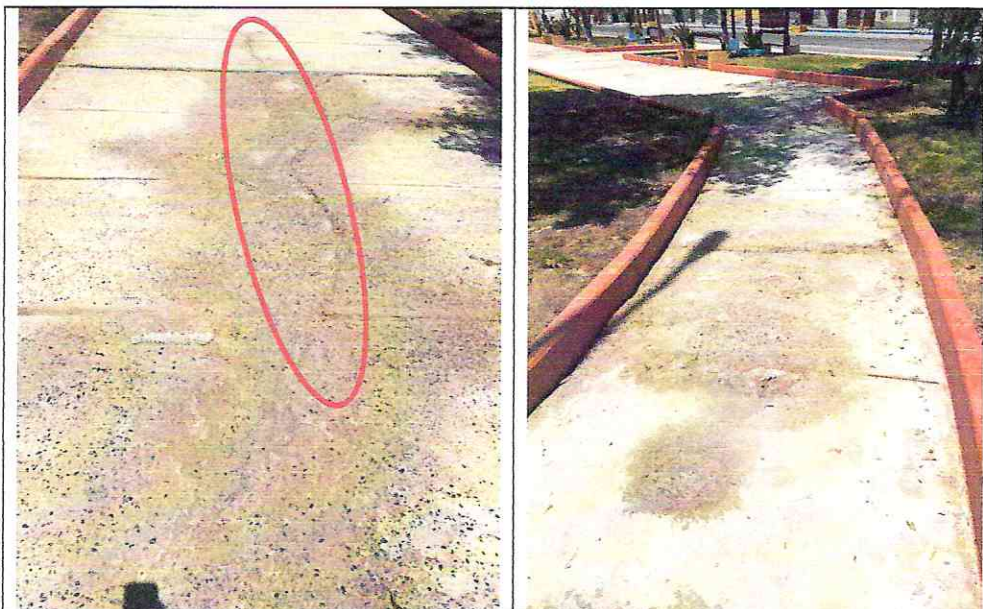
Imagen n° 152: Veredas de concreto con grietas y desgaste en la superficie.

Imagen n° 153: Veredas de concreto con grietas y desgaste en la superficie.

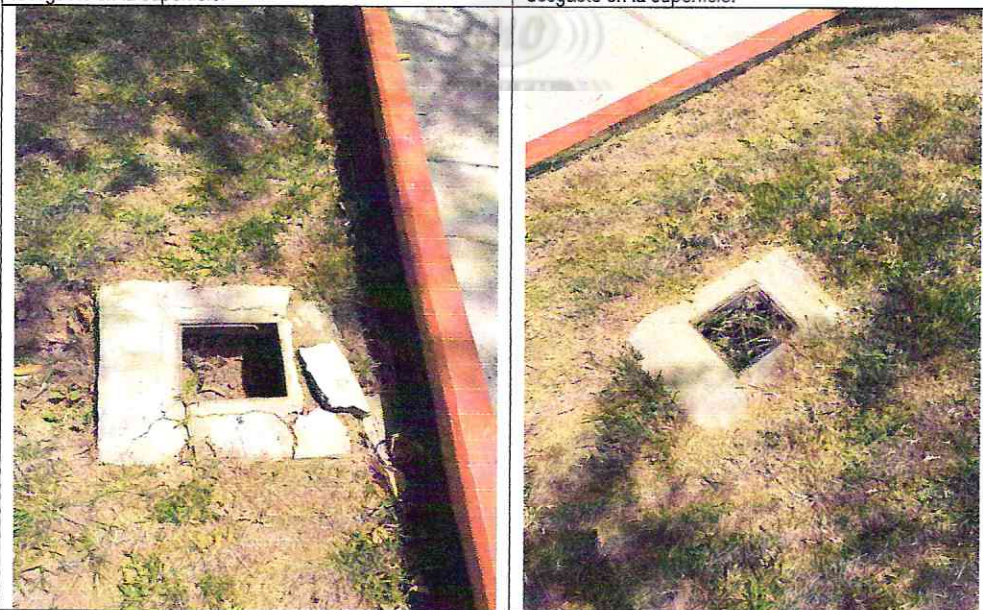
Imagen n° 154: Caja de concreto de agua en mal estado y sin tapa.

Imagen n° 155: Caja de concreto de agua sin tapa.

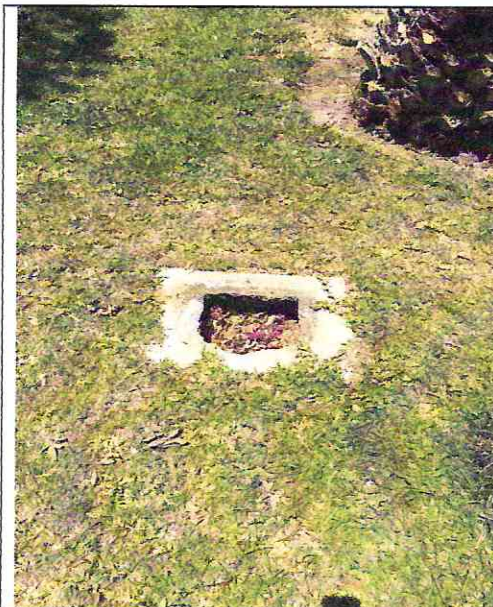
Imagen n° 160: Caja de concreto de agua sin tapa.

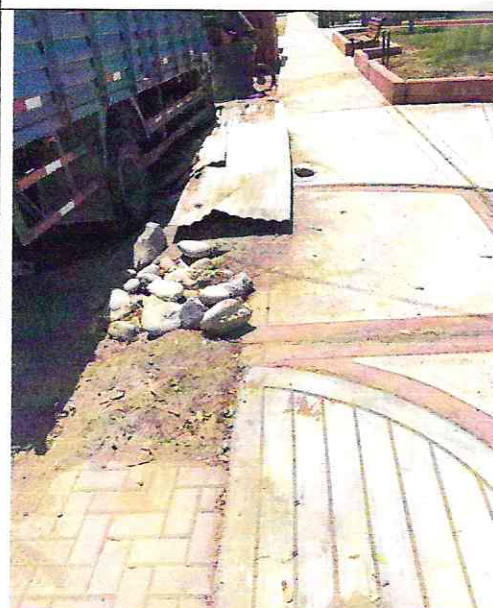
Imagen n° 162: Presencia de material de desmonte y basura.
