**INFORME DE CONTROL CONCURRENTE
N° 001-2022-OCI/5323-SCC**

**CONTROL CONCURRENTE
MUNICIPALIDAD DISTRITAL CORONEL GREGORIO
ALBARRACÍN LANCHIPA
PROVINCIA Y DEPARTAMENTO DE TACNA**

“MANTENIMIENTO DE PARQUES”

**PERÍODO DE EVALUACIÓN:
DEL 17 DE FEBRERO A 22 DE FEBRERO DE 2022**

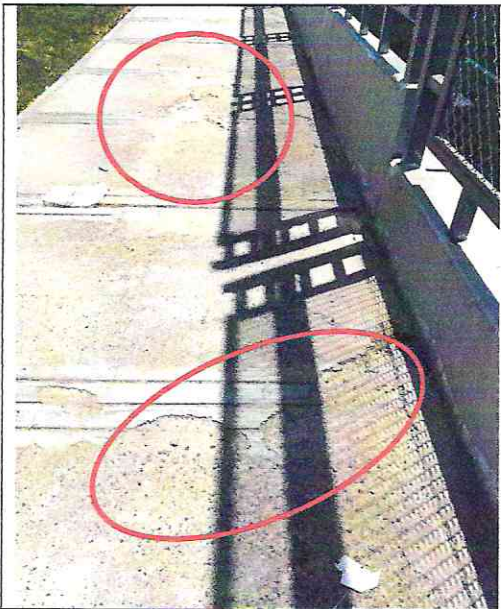
Imagen n° 164: Veredas de concreto con grietas y desgaste en su superficie, sobrecimiento de cerco perimétrico despintado.

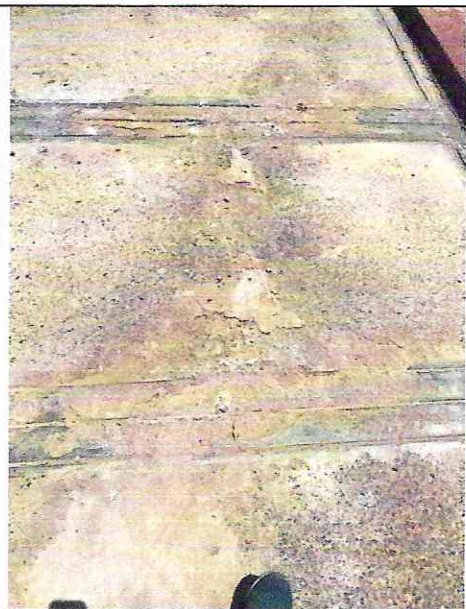
Imagen n° 165: Veredas de concreto con grietas y desgaste en su superficie.

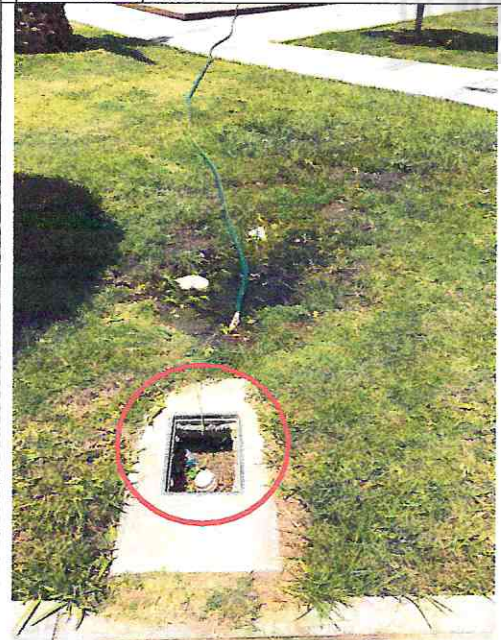
Imagen n° 166: Caja de concreto de medidor de agua sin tapa.

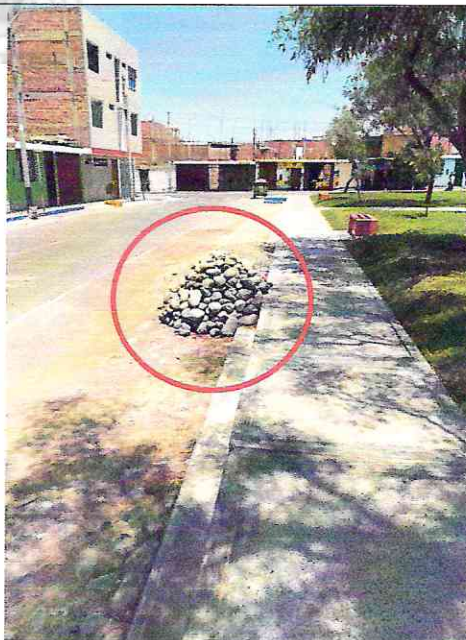
Imagen n° 167: Presencia de material de desmonte.

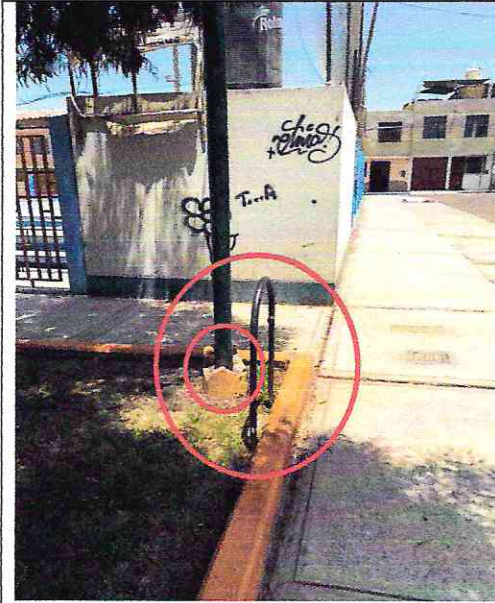
Imagen n° 172: Pintas en muros de cerco perimétrico (grafiti), sin tacho de basura y base de concreto de poste de luz roto.

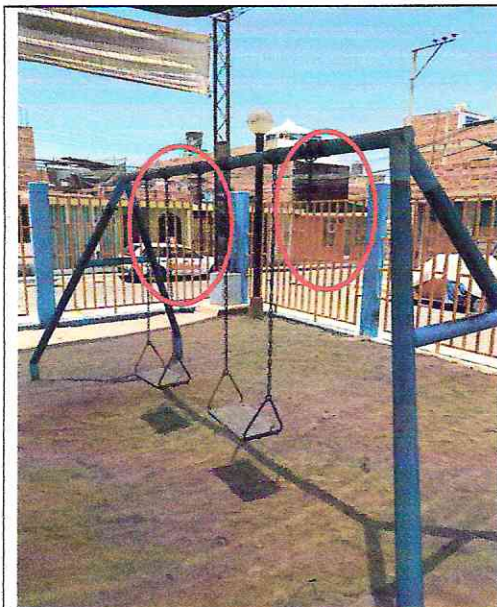
Imagen n° 176: Juegos infantiles rotos y oxidados.

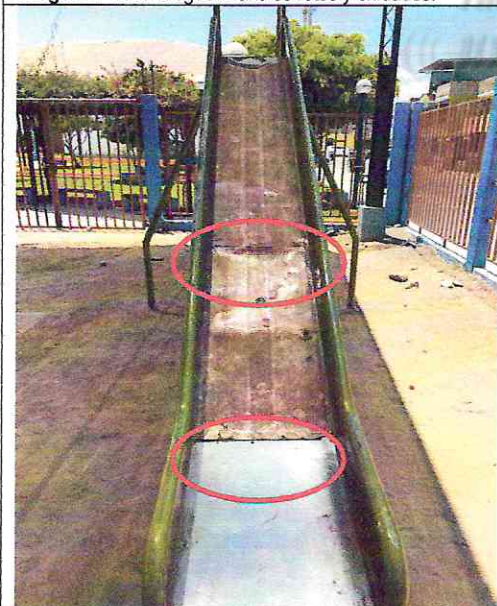
Imagen n° 178: Juegos infantiles rotos y oxidados (bordes filosos).

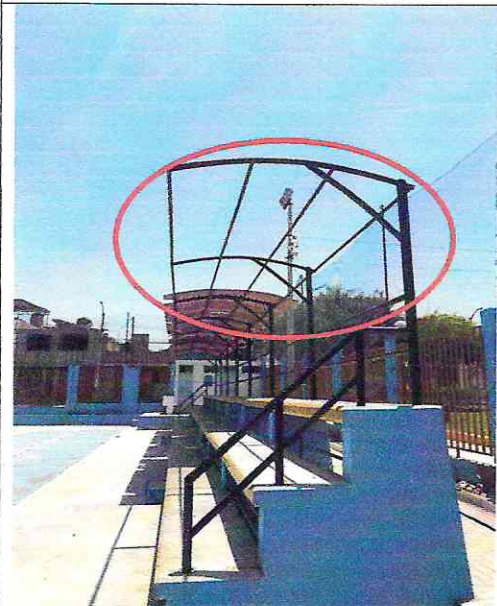
Imagen n° 184: Sin cobertura liviana en graderías de losa deportiva.
