**INFORME DE HITO DE CONTROL**  
**N° 11788-2023-CG/GRTA-SCC**

**“EJECUCIÓN, SUPERVISIÓN, RECEPCIÓN  
Y LIQUIDACIÓN DEL CONTRATO DE LA OBRA:  
MEJORAMIENTO DEL SERVICIO INSTITUCIONAL DE LA  
SEDE CENTRAL DEL GOBIERNO REGIONAL DE TACNA  
DEL DISTRITO DE TACNA - PROVINCIA DE TACNA,  
DEPARTAMENTO DE TACNA, CON CÓDIGO ÚNICO  
DE INVERSIONES N° 2455750”**

**HITO DE CONTROL N° 6**  
**RECEPCIÓN DE OBRA**

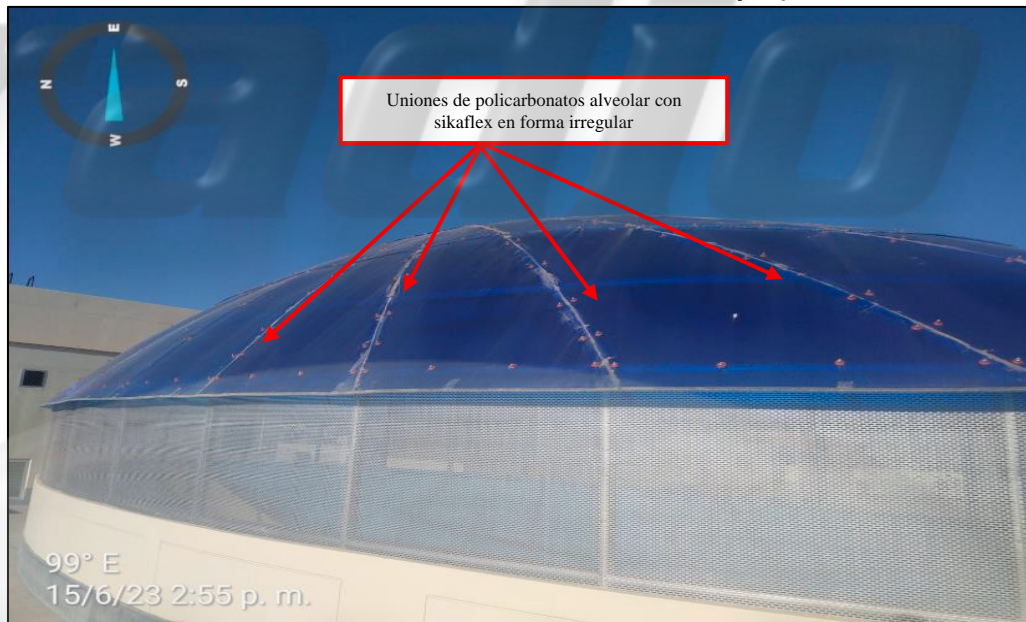
**Imagen n.º 3**  
**Deficiencias constructivas en las uniones de la claraboya tipo 1**

En tal sentido, de las imágenes antes descritas, así como las características del fabricante y la revisión del manual de instalación de policarbonato alveolar mencionado, se denota un deficiente proceso constructivo realizado en las uniones de los policarbonatos alveolar de la claraboya de tipo 1 a base de sikaflex de manera irregular, ya que dichas uniones carecen de un perfil conector que en este caso pudiese haber sido el HCP, lo que podría generar el deterioro prematuro mermando la vida útil de dicha cobertura.

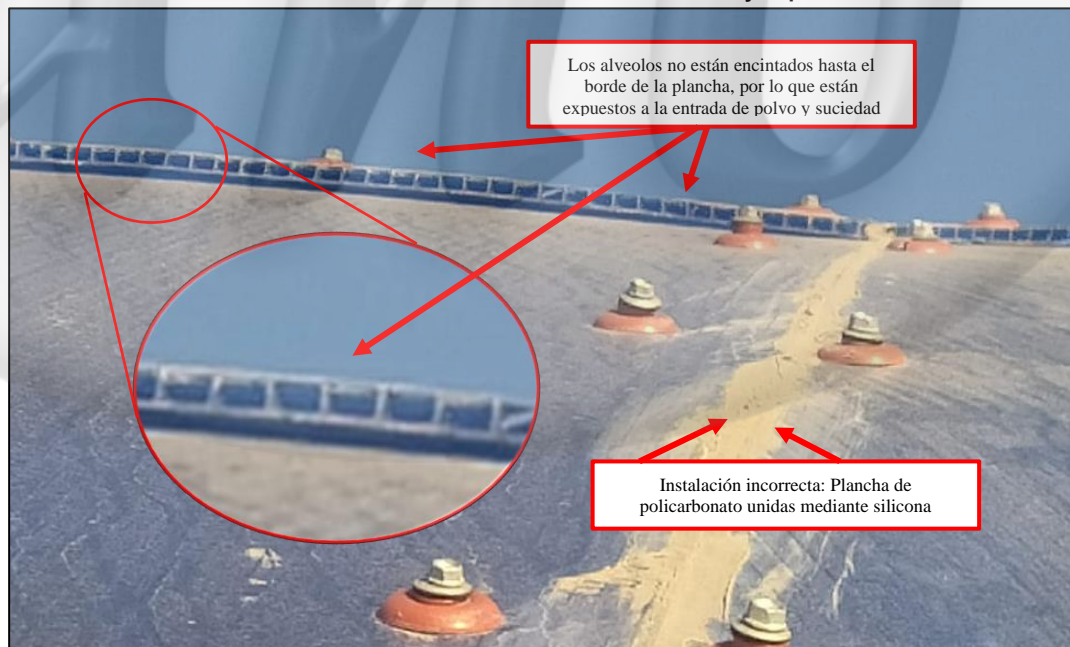
**Imagen n.º 7**  
**Deficiencias constructivas en las uniones de la claraboya tipo 1**

Sumado a ello, se ha observado que en dicha claraboya los alveolos de las planchas intermedias no están encintados en el borde, por lo que están expuestos a la entrada de polvo y suciedad, asimismo separación prematura de las planchas de policarbonato por encontrarse unidas con siliconado y no haber empleado un perfil conector, tal como se observa en las siguientes imágenes:

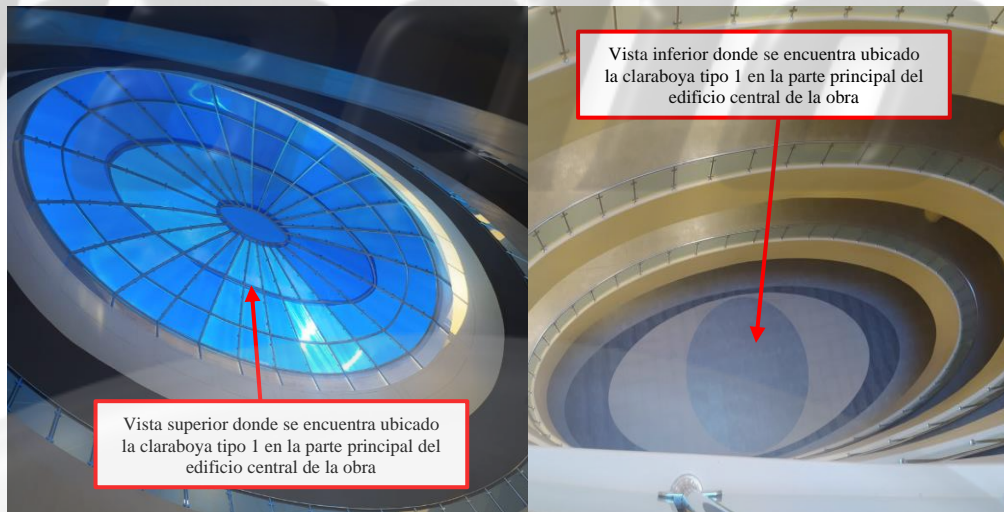
**Imagen n.º 10 y 11**  
**Claraboya tipo 1 ubicada encima del vestíbulo del edificio central de la obra**

En consecuencia, el deficiente proceso constructivo seguido para la instalación del policarbonato alveolar en la claraboya tipo 1, así como el mal estado de conservación de los capuchones y la silicona de las uniones en la citada claraboya, afectarían la calidad y vida útil de dicha cobertura, así como la zona central del vestíbulo del edificio central de la obra, puesto que dicha claraboya se encuentra en vestíbulo central del citado edificio, tal como se observa en la siguiente imagen:

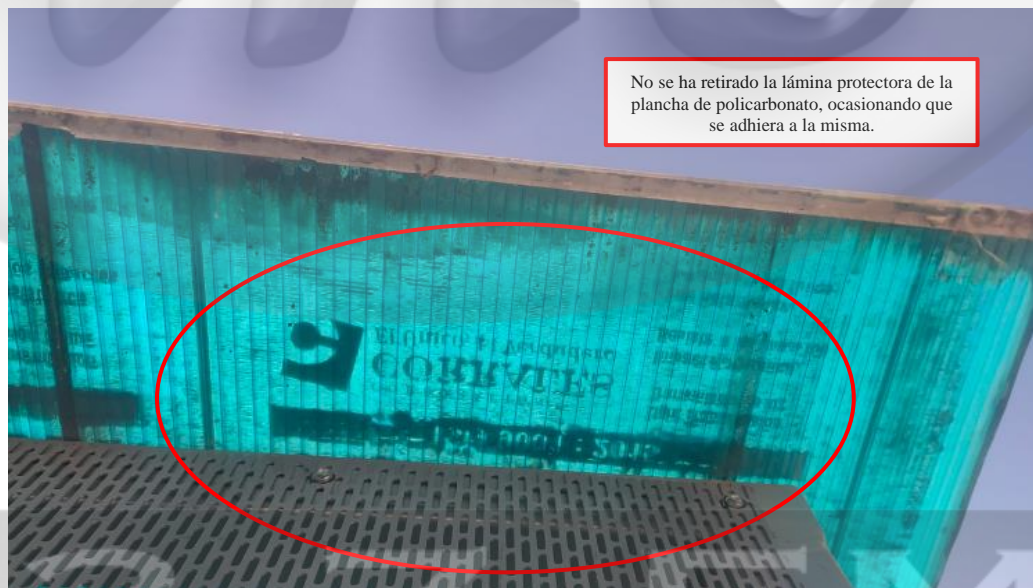
**Imagen n.º 12**  
**Policarbonato instalado en la claraboya tipo 2 con lamina protectora donde se observa la marca del producto**

En consecuencia, de las imágenes antes detalladas, se observa que dichas claraboyas aún continúan con la lámina protectora, denotando un deficiente proceso constructivo ya que no fueron retiradas durante su instalación posibilitando que se pegue y dañe las planchas de policarbonato, asimismo generando el riesgo que se merme la vida útil de las claraboyas tipo 2 y 3, según las precisiones indicadas por el fabricante del policarbonato alveolar.

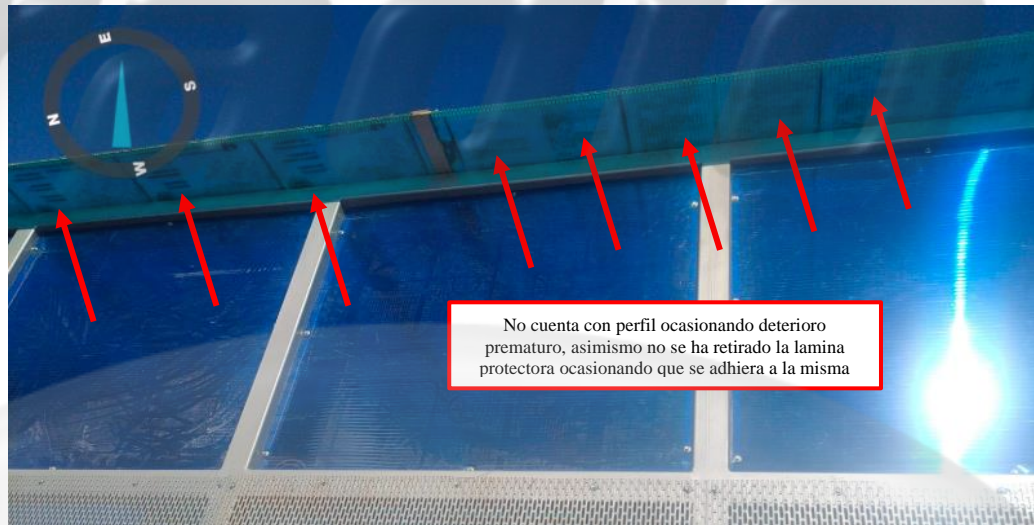
**Imagen n.º 13**

**Policarbonato instalado en la claraboya tipo 2 con lamina protectora donde se observa la marca del producto**

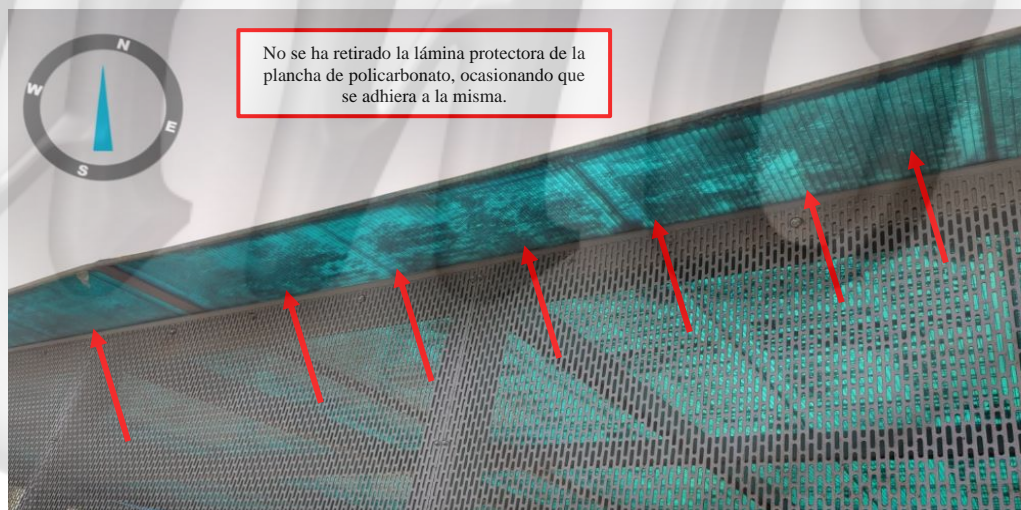
**Imagen n.º 14**

**Policarbonato instalado en la claraboya tipo 3 con lamina protectora donde se observa la marca del producto**

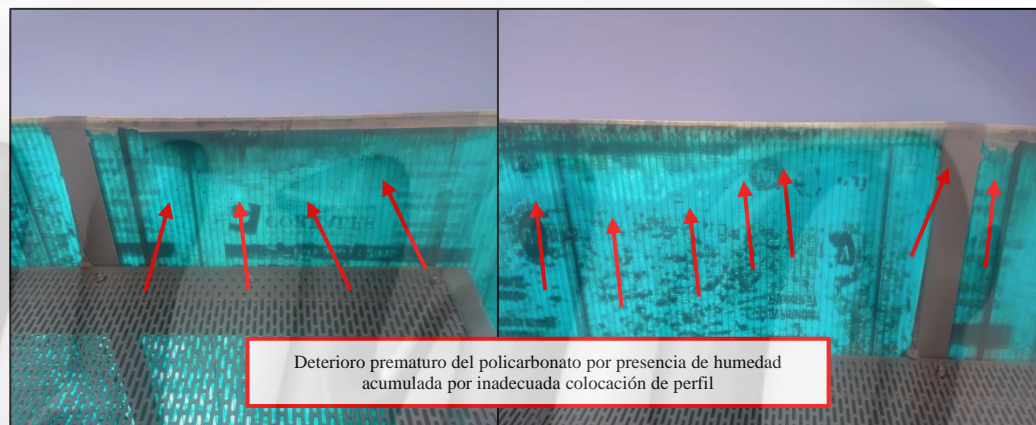
**Imagen n.º 15 y 16**

Sumado a ello, las siguientes imágenes denotan la presencia de humedad en los alveolos del policarbonato instalado en la claraboya tipo 2 que se encuentra en la azotea del edificio central de la obra, dicho humedad es consecuencia debido a que el policarbonato no tiene sus bordes abiertos<sup>16</sup> produciendo acumulación de agua, generando un deterioro prematuro de la claraboya tipo 2, lo que podría generar el riesgo que aparezcan hongos en caso no se realice su limpieza de forma oportuna:

**Presencia de humedad en los alveolos del policarbonato instalado en la claraboya tipo 2 pudiendo generar la aparición de hongos**

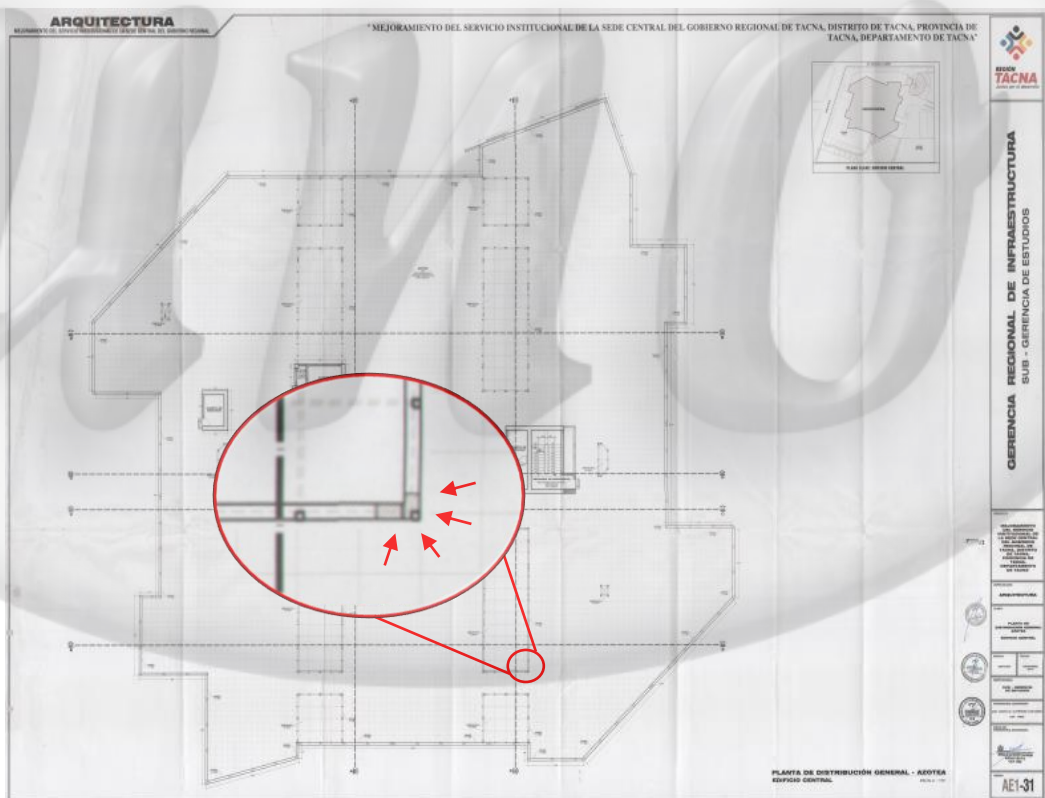
#### **Imagen n.º 17**

De la inspección a la obra realizada el 15 de junio de 2023<sup>17</sup>, la comisión de control y la especialista de arquitectura de la Oficina Ejecutiva de Supervisión de la entidad, observaron el siguiente deterioro prematuro de la infraestructura: "(...) en la **azotea** (...) **en el pozo T2** (...) cubierto con una claraboya **se observó la desfragmentación de una esquina de concreto** (...)". Tal como se observa en la siguiente imagen: (Subrayado y resalto propio)

**Deterioro prematuro en una esquina del parapeto de la cobertura Tipo 2 de la azotea del edificio central de la obra**

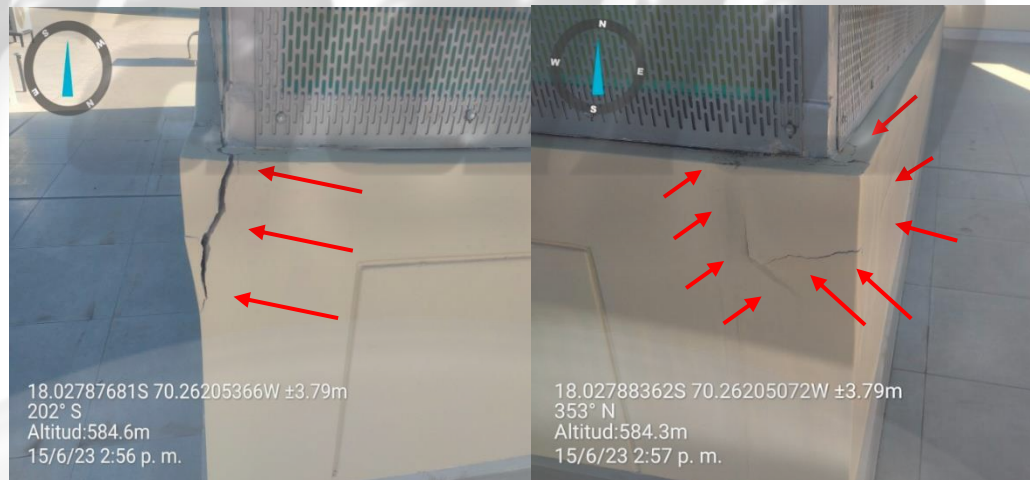
**Imagen n.° 18 y 19**  
**Deterioro prematuro en una esquina del parapeto de la cobertura Tipo 2 del edificio central de la obra**

Al respecto, es preciso indicar que las deficiencias descritas, no fueron advertidas durante la recepción de obra por el comité de recepción de obra. Sin embargo, es importante señalar que el artículo 26° de la norma G.030 “Derechos y Responsabilidades” del Reglamento Nacional de Edificaciones, señala que: **“El Constructor es responsable de las fallas, errores o defectos de la construcción, incluyendo las obras ejecutadas por subcontratistas y por el uso de materiales o insumos defectuosos (...)”**, asimismo, el artículo 14° de la precitada norma, señala que: **“los profesionales responsables del proyecto, son responsables de las deficiencias y errores, así como por el incumplimiento de las normas reglamentarias en que hayan incurrido en la elaboración y ejecución del proyecto”**. (Subrayado y resalto propio)

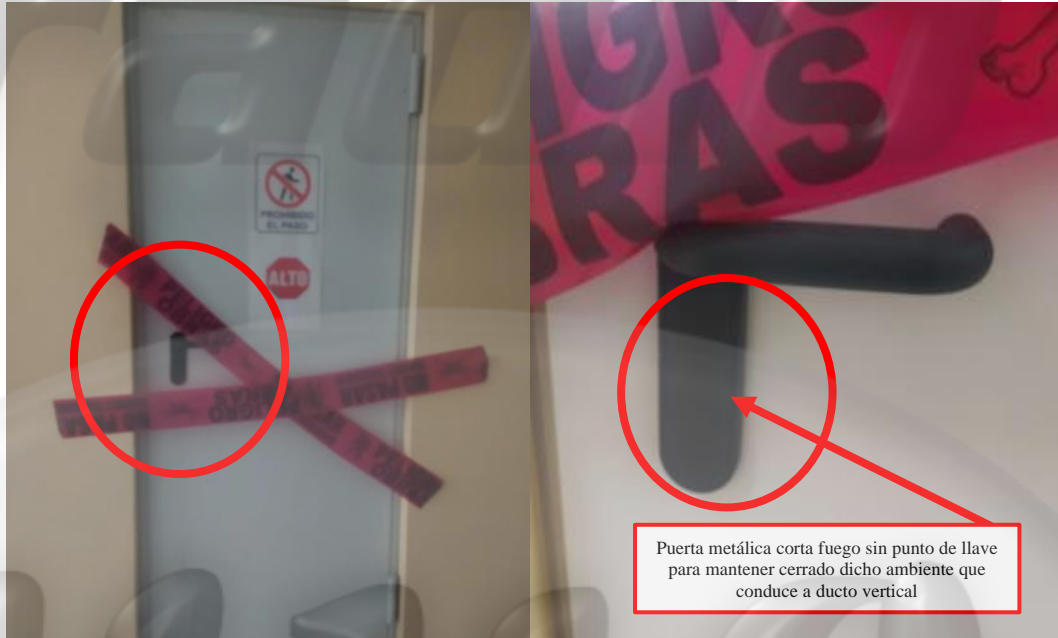
**Imagen n.º 23 y 24**

**Puertas metálicas corta fuego de una hoja sin punto de llave para seguridad de los ocupantes del edificio central de la obra que conduce a un ducto vertical**

Al respecto, de la revisión a los planos de arquitectura de la citada obra<sup>19</sup>, se observa que dicha puerta tiene el código P-5” por consiguiente se corroboró que se trata de una puerta metálica de 1 hoja corta fuego resistencia 120°, la cual según el plano de detalle no cuenta con punto de llave, por consiguiente, no se encuentra cerrada y es de fácil accesibilidad para cualquiera persona que transite por dicha zona, ya sea un trabajador de la entidad o un usuarios del servicio público que brinda el Gobierno Regional de Tacna.

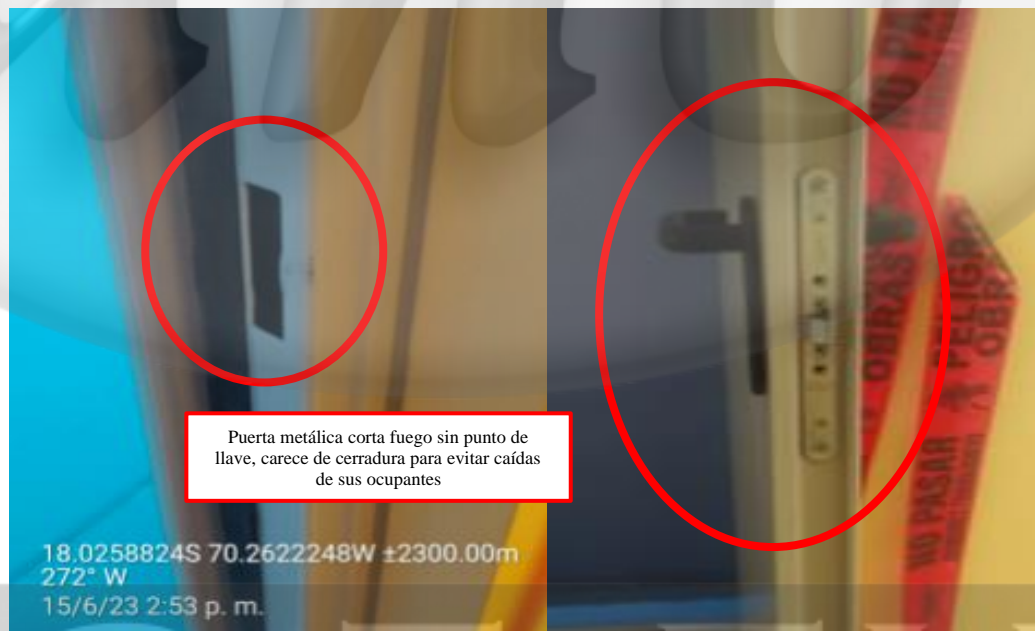
**Imagen n.º 25 y 26**

**Puertas metálicas corta fuego de una hoja sin punto de llave para seguridad de los ocupantes del edificio central de la obra que conduce a un ducto vertical**

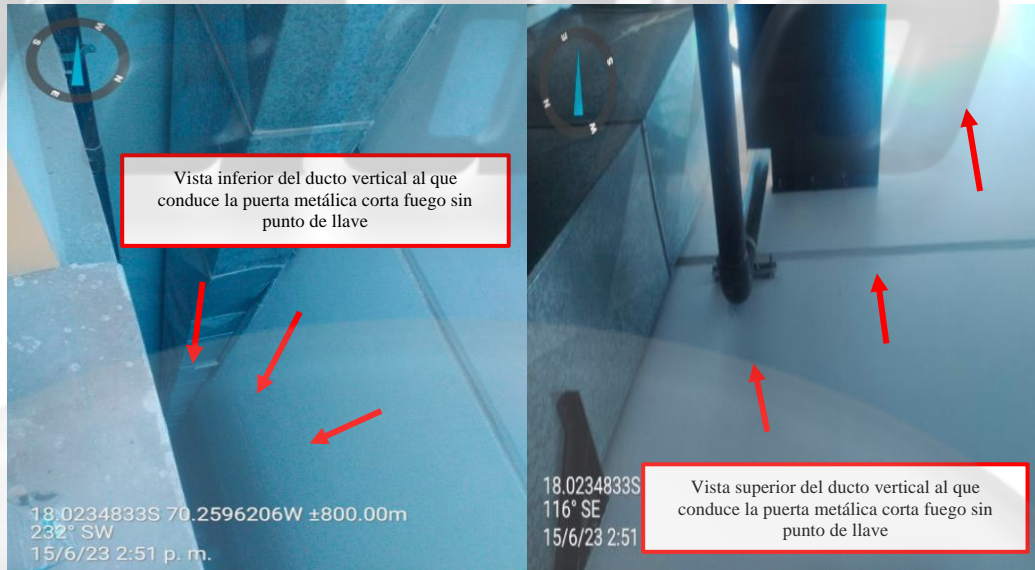
**Imagen n.º 27 y 28**

**Vista inferior y posterior del ducto vertical (espacio vacío) al que conducen las puertas metálicas corta fuego de una hoja que no cuentan con punto de llave**

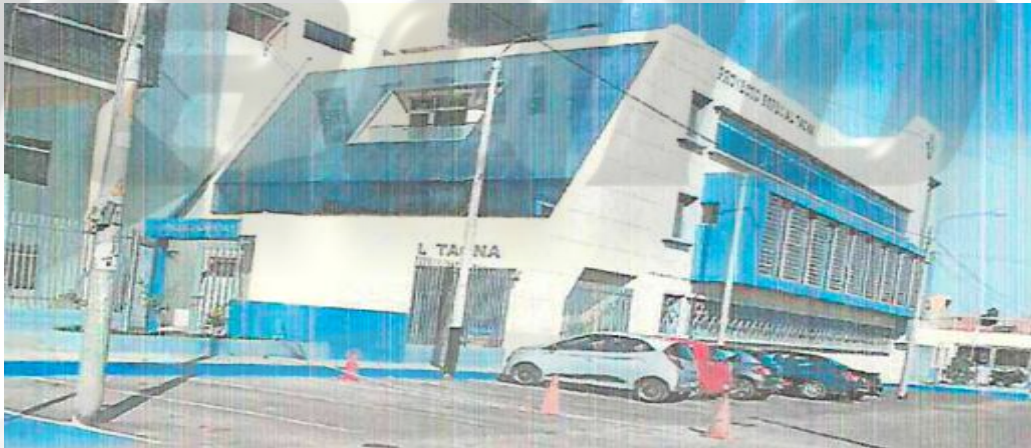
**Imagen n.º 29**

**Edificio del PET carece de rutas de accesibilidad para personas con discapacidad al segundo y tercer nivel de la edificación**

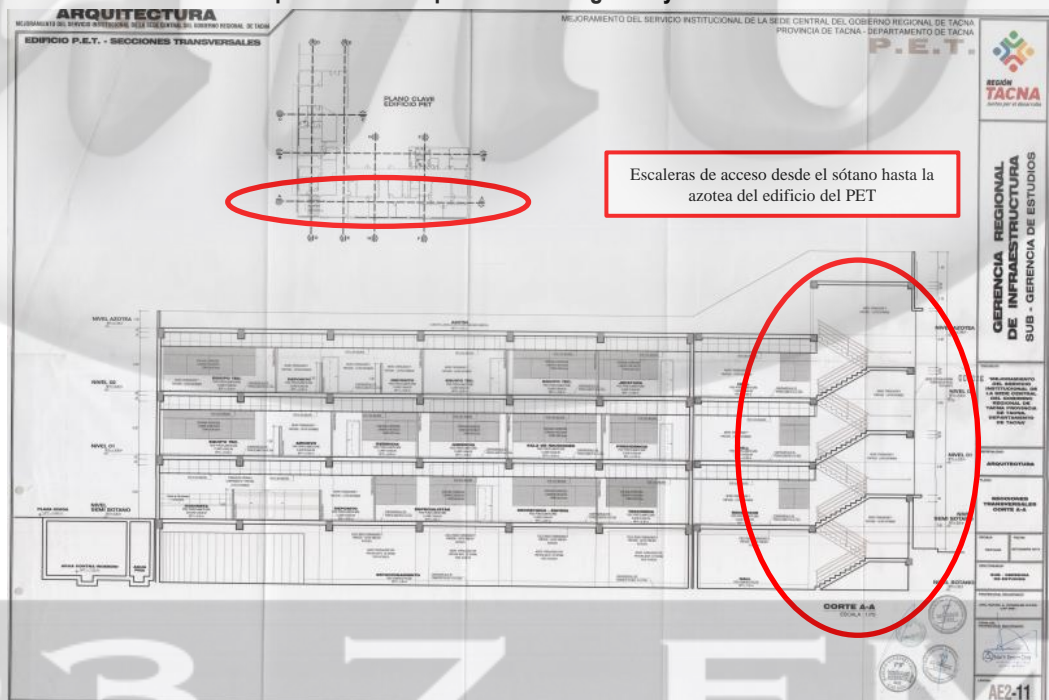
**Imagen n.º 30**

De la revisión a los planos de secciones transversales correspondientes al corte A-A y D-D del expediente técnico de la citada obra<sup>22</sup>, se observó que la edificación del PET únicamente cuenta con una escalera que inicia en el sótano hasta la azotea de dicha edificación, denotando que no cuenta con rutas que permitan la accesibilidad de personas con discapacidad al segundo y tercer nivel de la edificación, tal como se observa en las siguientes imágenes:

**Corte A-A del edificio PET donde se observa la falta de una ruta de accesibilidad para personas discapacitadas al segundo y tercer nivel**

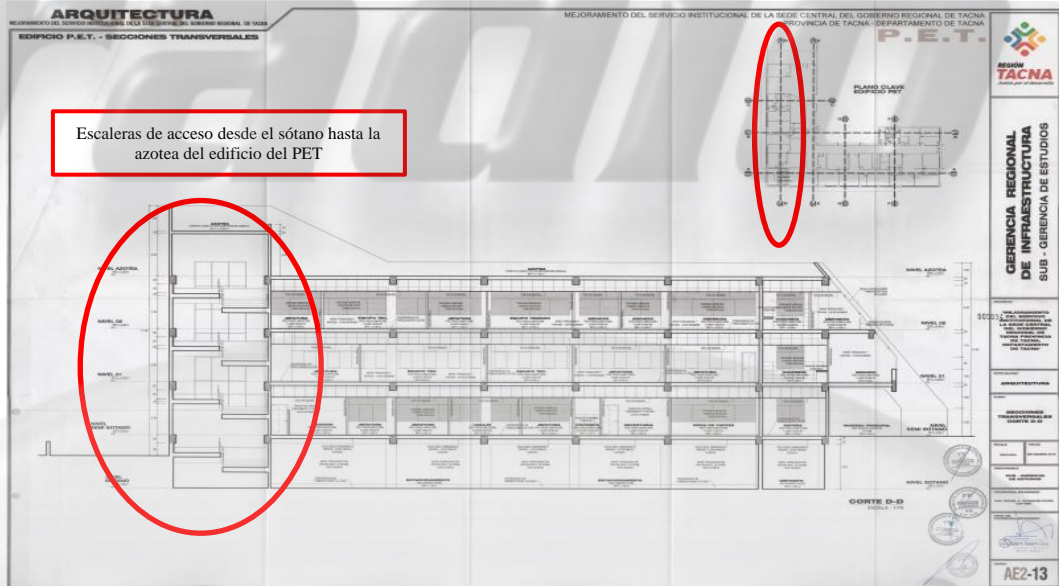
**Imagen n.º 31**  
**Corte D-D del edificio PET donde se observa la falta de una ruta de accesibilidad para personas discapacitadas al segundo y tercer nivel**

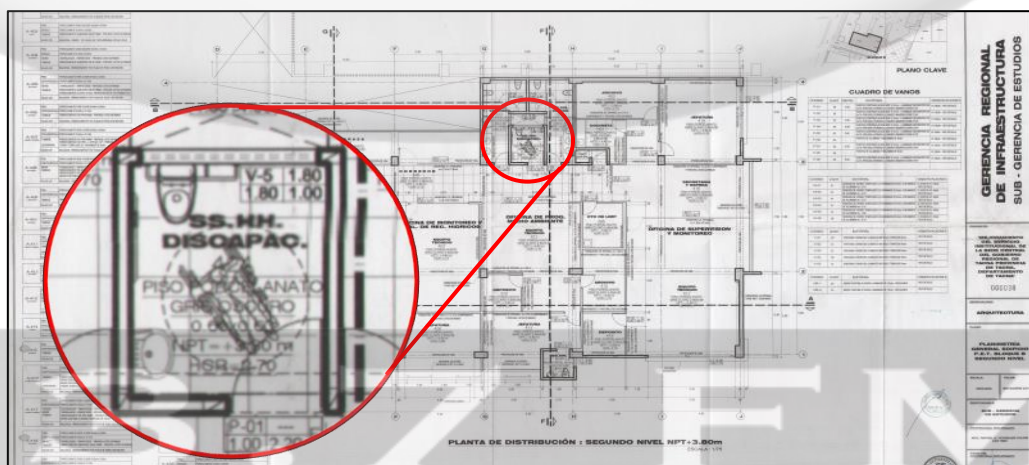
Sin embargo, pese a no contar con accesos para personas con discapacidad hacia el segundo y tercer nivel de la edificación del PET, dichos niveles cuentan con servicios higiénicos para discapacitados, tal como se detalla en la siguiente imagen:

**Imagen n.º 32**  
**Servicios higiénicos para discapacitado ubicado en el segundo y tercer nivel del edificio del PET**
