SERVICIO DE REVISIÓN Y EVALUACIÓN ESTRUCTURAL DE LOS BLOQUES CON SISTEMA DE AISLACIÓN SÍSMICA DE LA OBRA: "MEJORAMIENTO DE LOS SERVICIOS DE SALUD DEL HOSPITAL HIPÓLITO UNANUE DE TACNA, DISTRIO DE TACNA, PROVINCIA DE TACNA – REGIÓN TACNA"

Ing. Marcos Tinman Behar
Gerente general de PRISMA INGENIERIA

Tacna - 2024

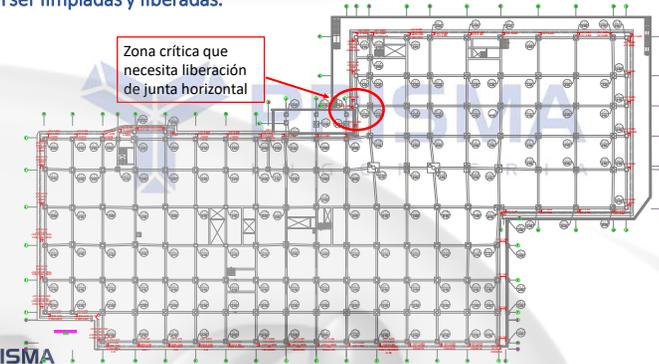
Se compartió plano de juntas horizontales y verticales, donde se indica las zonas que deben ser limpiadas y liberadas.

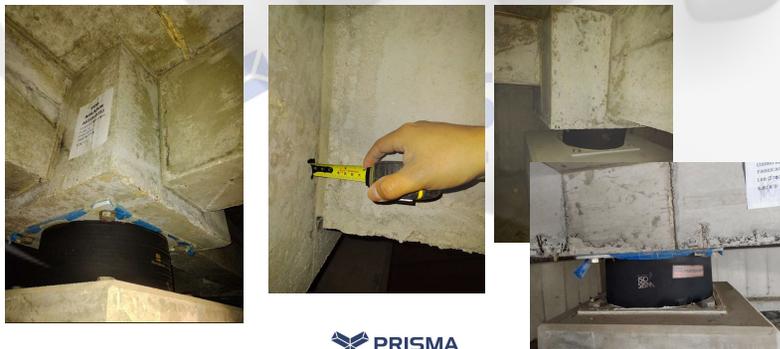
Se encontraron patologías de concreto en los capiteles de los dispositivos de aislamiento sísmico.

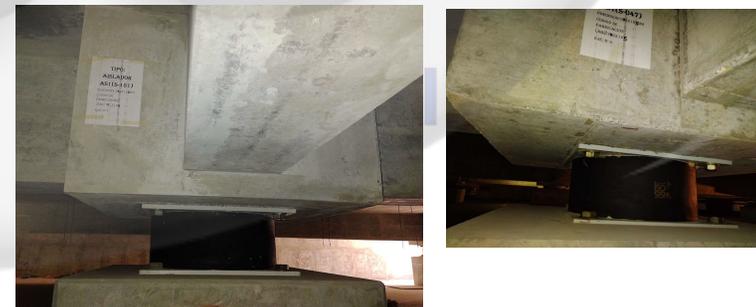
Se observaron también las inclinaciones de los dispositivos, lo cual es originado por la propia retracción de la losa.

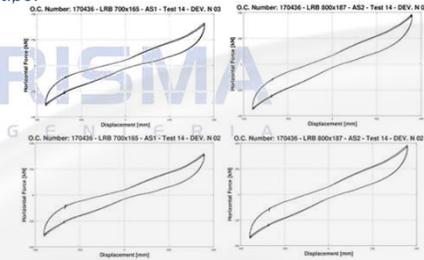
El protocolo de ensayo seguido por la empresa Frayssenet Tierra Armada Perú en su informe con referencia: "9241-IL1-281" del 12 de junio del 2018 no cumple ninguna de las dos opciones de ensayo señaladas en el Artículo 31 de la norma E.031 para Secuencia y ciclo de los ensayos de los aisladores prototipo.

Al no contarse con información que permita cualificar al proveedor, se aplican los factores de variación para proveedores desconocidos Clase II, según norma E.031.

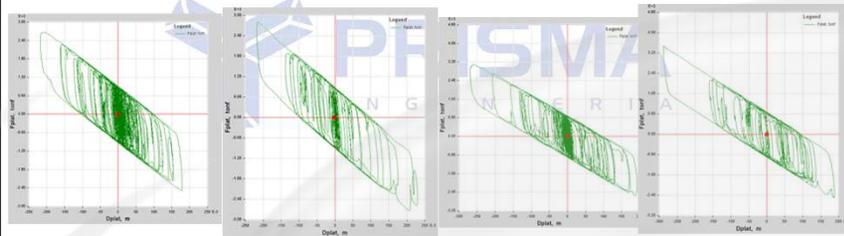
Para la señal más desfavorable se obtiene un desplazamiento total máximo "DTM" de 392 mm. Sin embargo, de manera conservadora y para considerar la deformación por cambios volumétricos del concreto los dispositivos deberían estar preparados para soportar un desplazamiento de 400 mm.

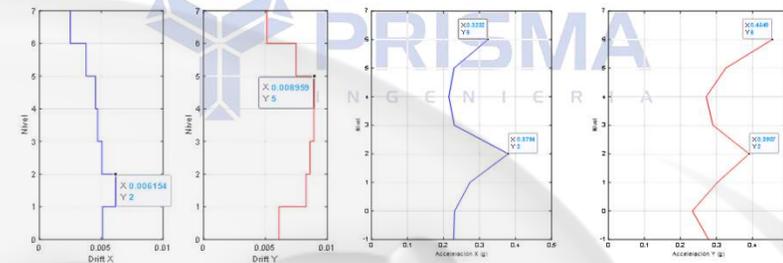
Se obtiene una deriva máxima de 6.15 % para la dirección "X" y de 8.96% para la dirección "Y". Los dos valores de deriva son mayores a la deriva máxima permitida de 5 %.

Se tiene una aceleración máxima de piso menor a 0.4g y las aceleraciones desde el nivel aislado al techo 11 no superan los 0.3 g.

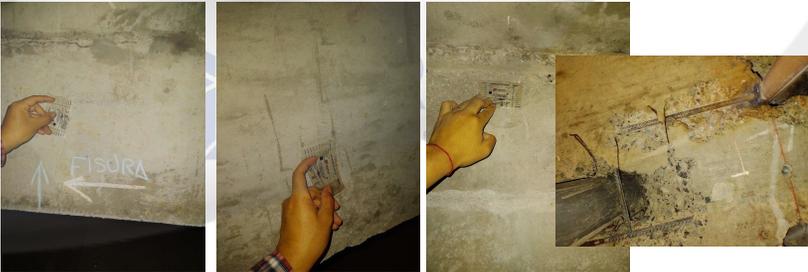
Se encontraron fisuras en losas y vigas, propias de un mal proceso constructivo. Además, son varios los elementos que presentan segregación.
