**INFORME DE HITO DE CONTROL
N° 008-2024-OCI/0472-SCC**

**“EJECUCIÓN DEL PROYECTO: MEJORAMIENTO DEL
SERVICIO DE TRANSITABILIDAD VEHICULAR Y PEATONAL
EN LA AVENIDA BASADRE Y FORERO DISTRITO DE
TACNA – PROVINCIA DE TACNA – DEPARTAMENTO DE
TACNA”**

**HITO DE CONTROL N° 3: EJECUCIÓN DEL PROYECTO –
ABRIL DE 2024**

TACNA, 17 DE ABRIL DE 2024

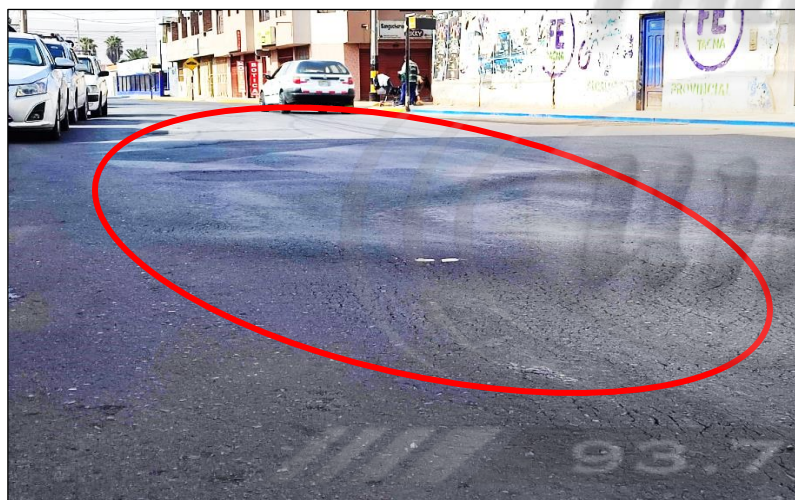
Luego de haber realizado una inspección en este tramo de la avenida, se evidenció la presencia de una serie de deterioros¹² o fallas sobre la carpeta asfáltica conformada hasta marzo de 2024, como son: deformaciones verticales o corrugaciones, fisuras del tipo piel de cocodrilo y exudación (brote) de asfalto, ubicados en el carril derecho de la vía, esto en la dirección desde el pasaje Basadre y Forero hacia la avenida Augusto B. Leguía Sur, como puede apreciarse en las siguientes imágenes:

IMAGEN N° 2
DEFORMACIONES VERTICALES SOBRE CARPETA ASFÁLTICA

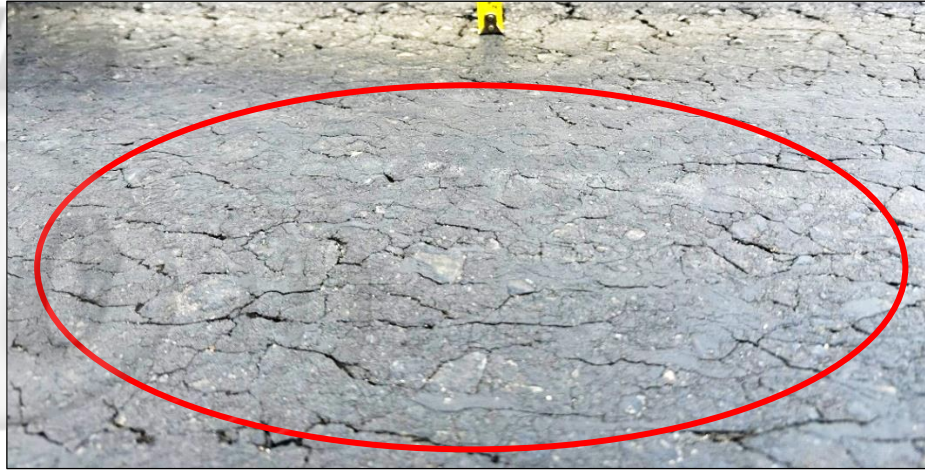
IMAGEN N° 3
FISURAS DEL TIPO PIEL DE COCODRILO SOBRE CARPETA ASFÁLTICA

En consecuencia, debido a los deterioros o fallas, como son: irregularidades en elevación de hasta 70 mm¹⁶, fisuras del tipo piel de cocodrilo, y exudación de asfalto generado por el exceso del mismo, se conduce a una superficie de la carpeta asfáltica irregular y lisa, peligrosa para el tránsito al reducir el número de puntos de contacto entre agregados y las llantas de los vehículos, así como la presencia de deformaciones verticales en este tramo de la vía, generando un riesgo o inseguridad latente ante el tránsito vehicular.

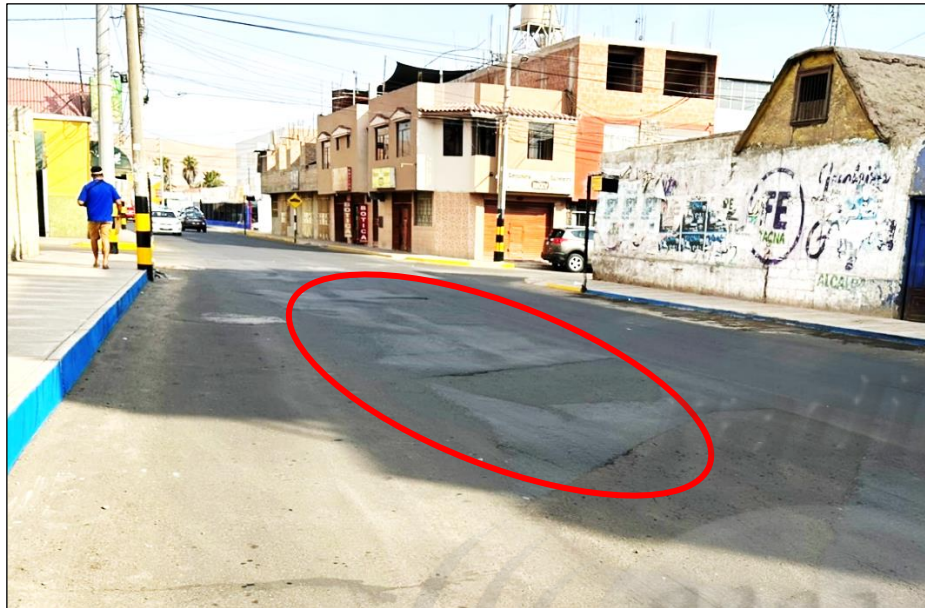
IMAGEN N° 4
EXUDACIÓN (BROTE) DE ASFALTO RC-250, SOBRE CARPETA ASFÁLTICA

*“(…) Se hizo saber que la producción de la mezcla asfáltica se efectúa en la planta de asfalto de la Municipalidad Provincial de Tacna, (…). **Los tramos en mención presentan exceso de asfalto RC-250 lo cual ocasionó exudación en el pavimento y posteriores fallas de acolchonamiento, corrugaciones y desplazamientos de la carpeta.** (…) La **posible falla radicaría en el equipo de planta de asfalto el cual presentaría desperfectos que han ocasionado el actual escenario** (…) esta residencia procederá a dejar sin efecto la O/S de alquiler de planta de asfalto (…) a efecto de evitar futuros inconvenientes que originen perjuicios a la obra (…)*. (Énfasis agregado)

De esto se desprende que, el Residente de Obra, indicó una serie de deterioros generados sobre la carpeta asfáltica, además de señalar que los tramos que presentaron exceso de asfalto RC-250, ocasionaron una exudación de asfalto, y habrían sido ocasionados por una falla en el equipo de planta de asfalto de la Municipalidad Provincial de Tacna.

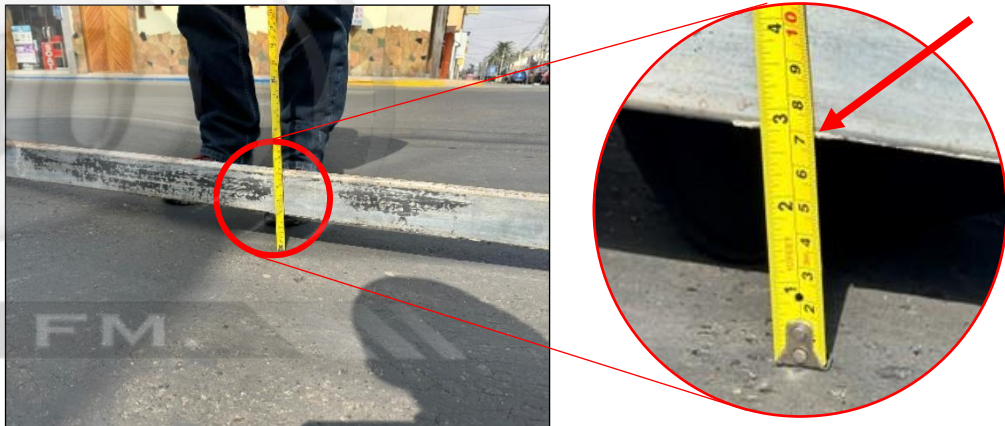
IMÁGENES N°S 5 Y 6
IRREGULARIDAD SUPERFICIAL DE 70 mm, MEDIDA SOBRE CARPETA ASFÁLTICA CONFORMADA

Por ende, como se ha podido visualizar en las imágenes precedentes, se encontraron desniveles que varían desde los 42, 55 hasta los 70 mm sobre la superficie de la carpeta asfáltica conformada a marzo de 2024.

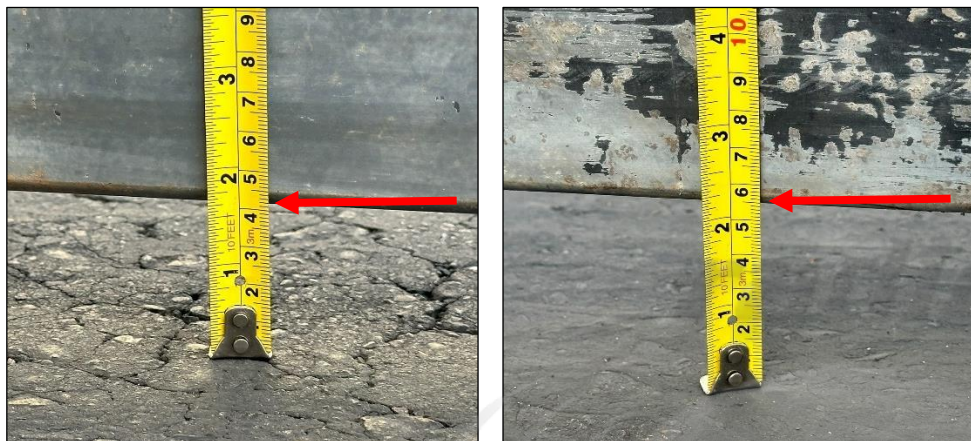
IMÁGENES N°S 7 Y 8
DESNIVELES DE 42 Y 55 mm, SOBRE CARPETA ASFÁLTICA CONFORMADA

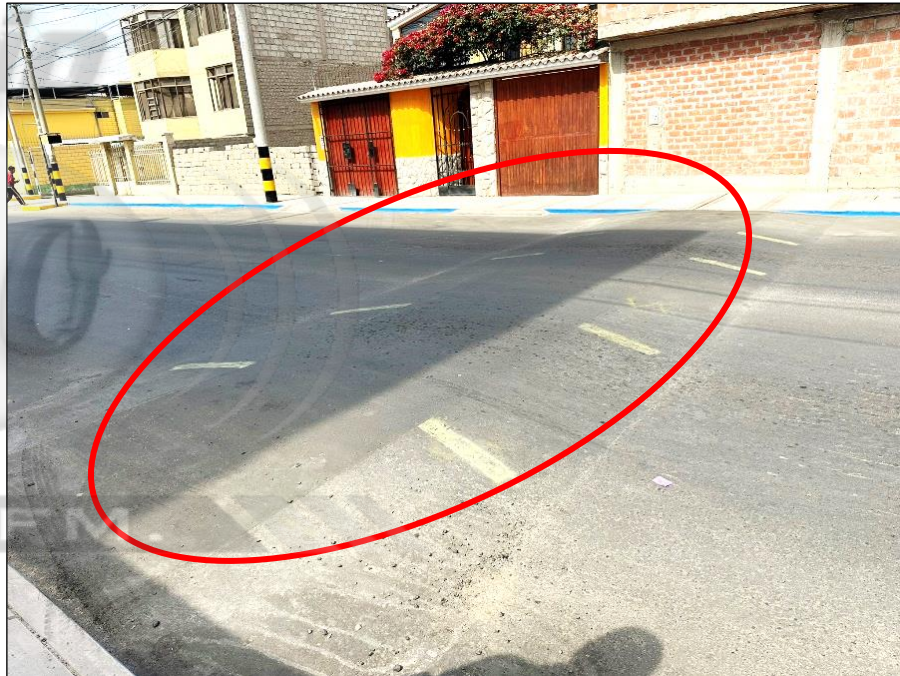
IMAGEN N° 10
RESALTO VEHICULAR EN AV. BASADRE Y FORERO, UBICADO EN PROG. 1+300

En la zona anterior y posterior a este resalto vehicular, se observó desprendimientos sobre la carpeta asfáltica por fricción de los ejes vehiculares, debido al impacto generado de las llantas de las unidades móviles, luego de sobrepasar este reductor de velocidad.

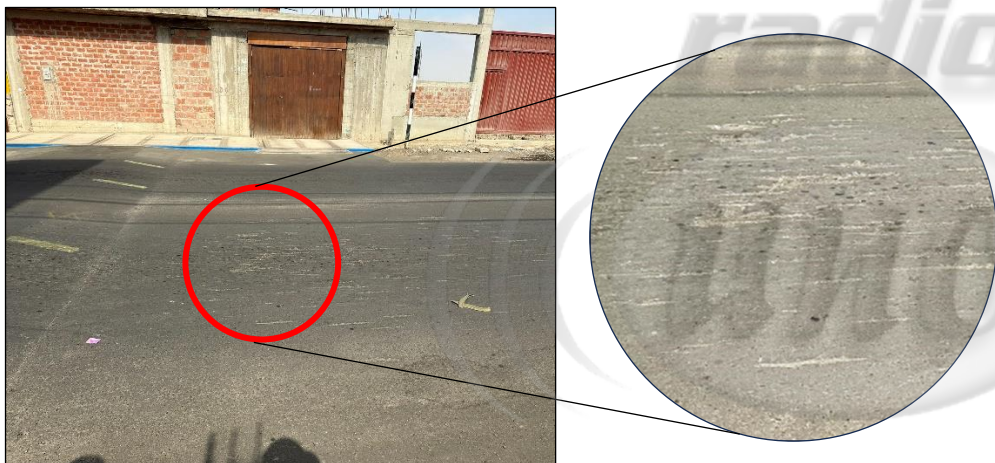
IMAGEN N° 11
DESPRENDIMIENTOS GENERADOS EN ZONA ANTERIOR A RESALTO VEHICULAR

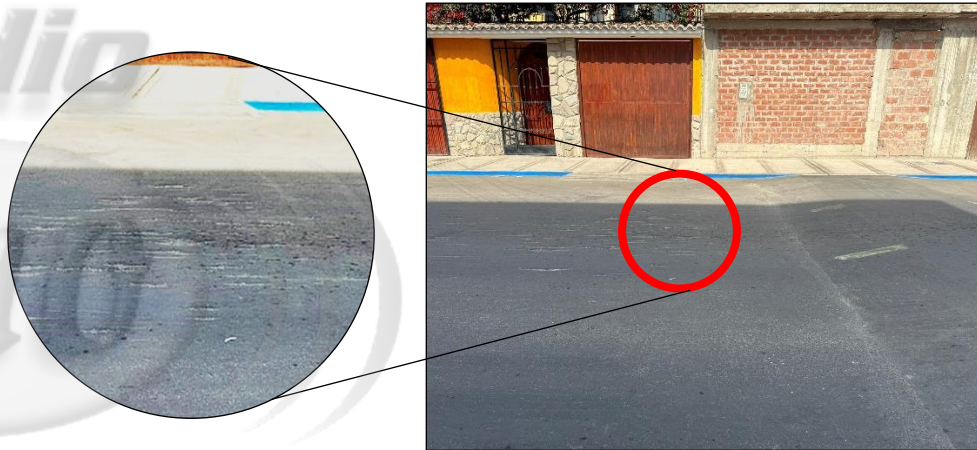
IMAGEN N° 12
DESPRENDIMIENTOS GENERADOS EN ZONA POSTERIOR A RESALTO VEHICULAR

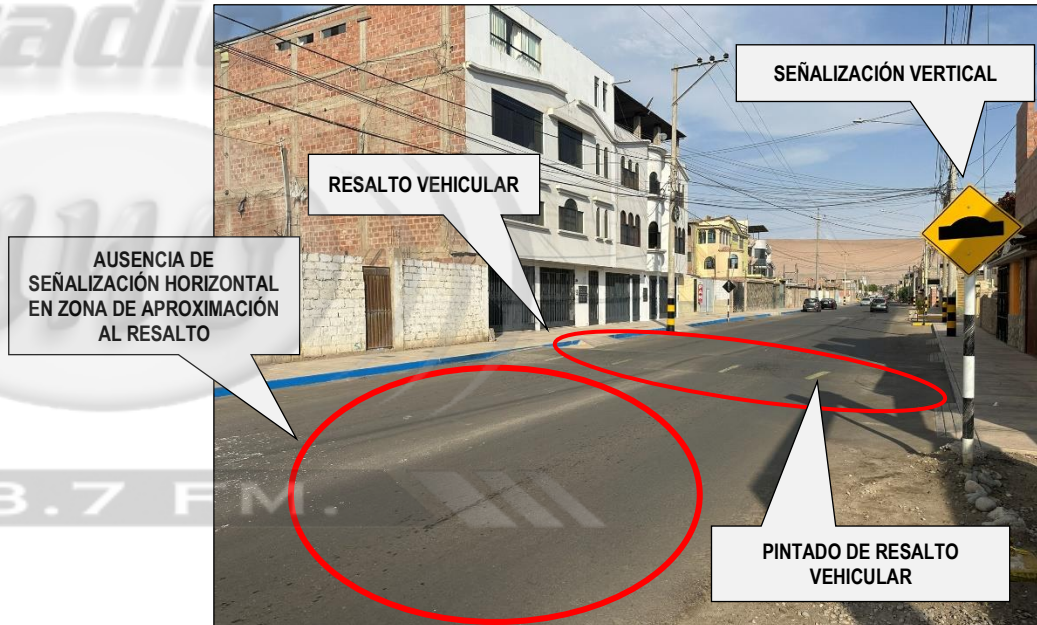
IMAGEN N° 14
ESTADO ACTUAL DE SEÑALIZACIÓN HORIZONTAL Y VERTICAL PARA RESALTO VEHICULAR
UBICADO EN PROGRESIVA 1+300

De la imagen precedente, referente al estado actual de este resalto, se observa la ausencia de señalización horizontal, como es indicado en el plano AR-03 de la planimetría general, como parte de la zona de aproximación a este elemento, además se evidenció que el pintado del resalto vehicular no es acorde a lo establecido en los planos y en la directiva de reductores de velocidad tipo resalto.

De lo antecedido, habiéndose revisado el estado situacional en campo y lo establecido en la directiva n.º 001-2011-MTC-14, se puede citar que existe la falta de señalización horizontal en la zona de aproximación al resalto vehicular, como es indicado en la imagen n.º 13 de la planimetría general del proyecto. Asimismo, el pintado realizado sobre este resalto, no es el indicado en el expediente técnico, ni lo establecido en la directiva de reductores de velocidad tipo resalto.

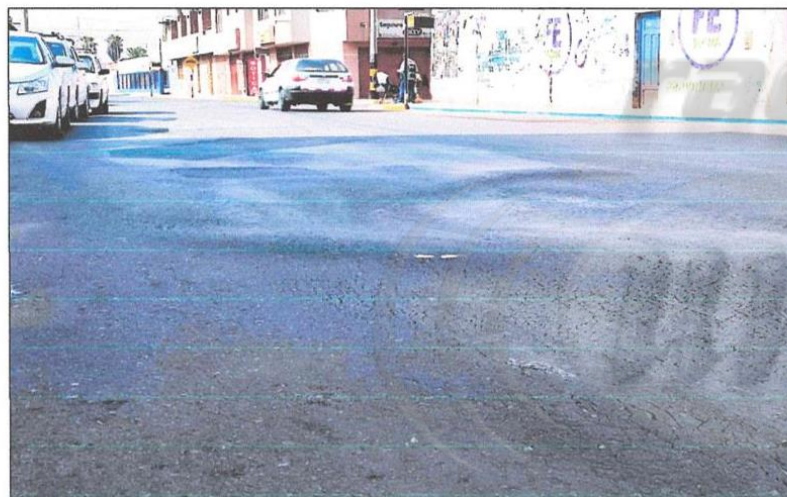
IMAGEN N° 2
DEFORMACIONES VERTICALES SOBRE CARPETA ASFÁLTICA RECIENTEMENTE CONFORMADA

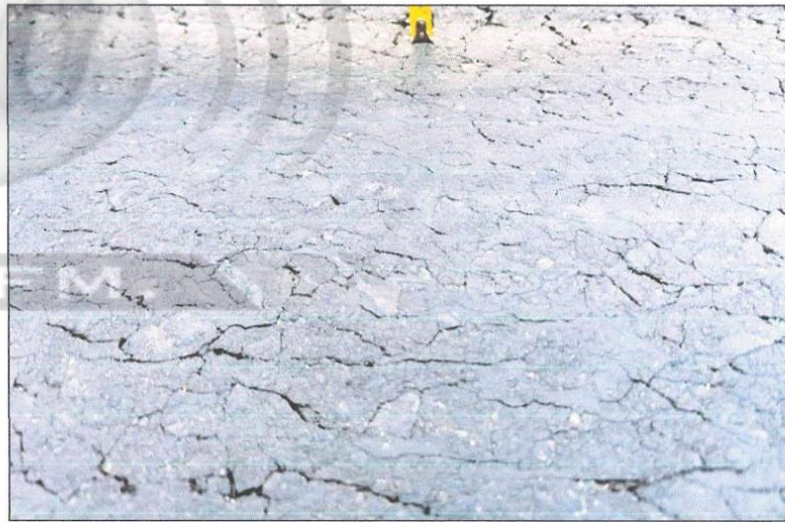
IMAGEN N° 3
FISURAS DEL TIPO PIEL DE COCODRILO SOBRE CARPETA ASFÁLTICA

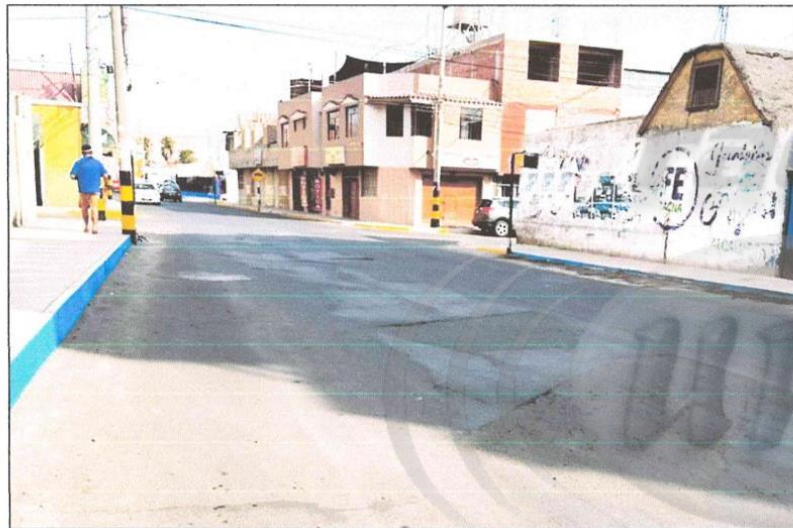
IMAGEN N° 4
EXUDACIÓN DE ASFALTO RC-250, SOBRE CARPETA ASFÁLTICA

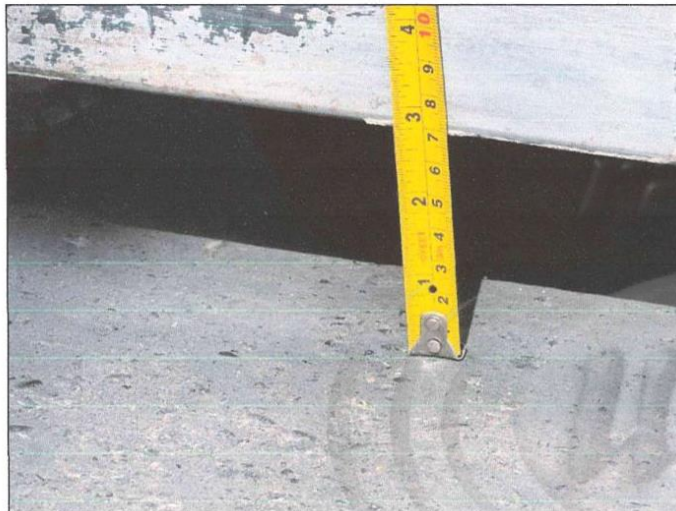
IMAGEN N° 6
IRREGULARIDAD SUPERFICIAL DE 70 mm, MEDIDA SOBRE CARPETA ASFÁLTICA CONFORMADA

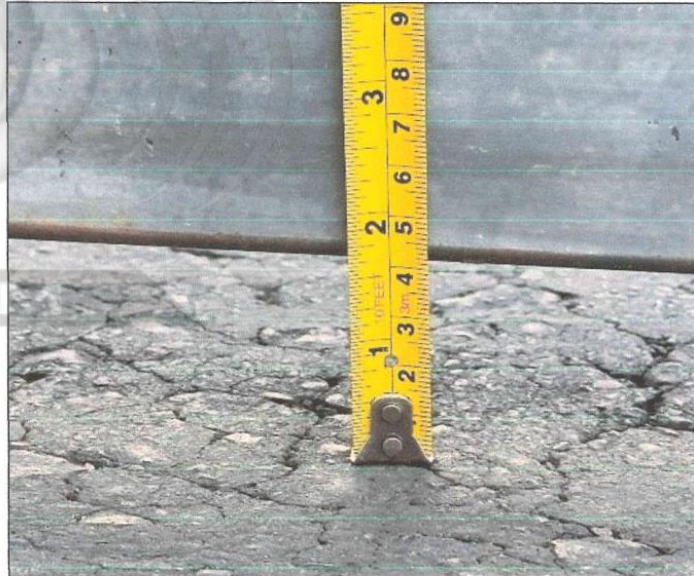
IMAGEN N° 7
DESNIVEL DE 42 mm, SOBRE CARPETA ASFÁLTICA CONFORMADA

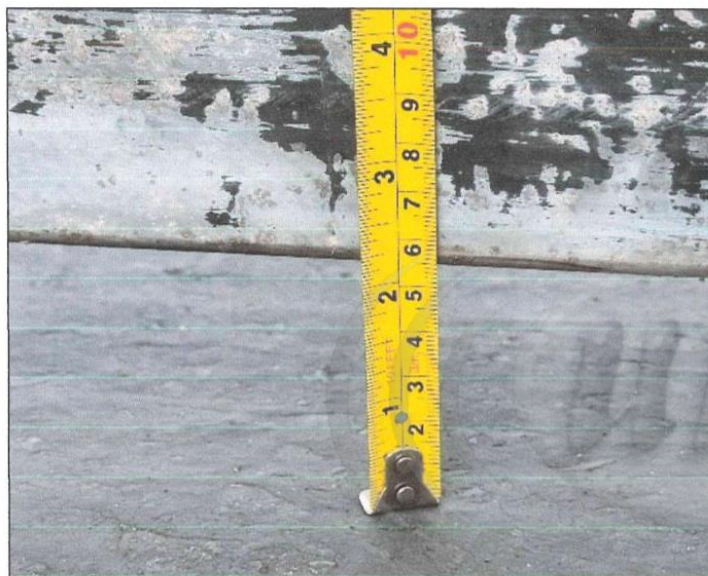
IMAGEN N° 8
DESNIVEL DE 55 mm, SOBRE CARPETA ASFÁLTICA CONFORMADA

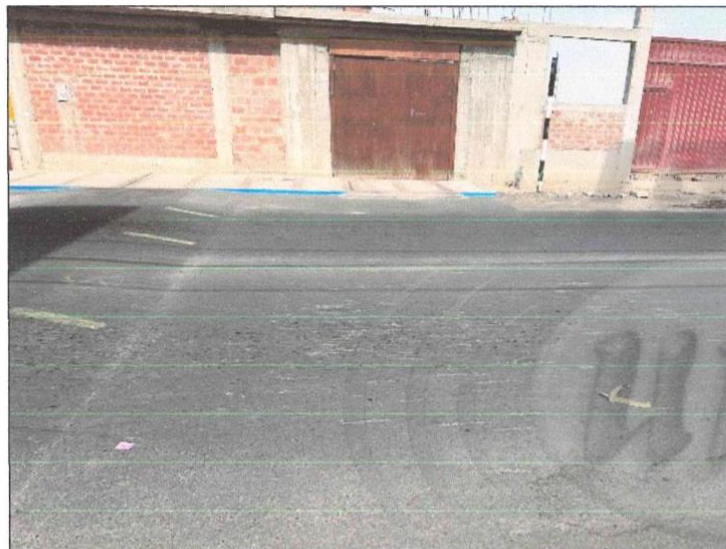
IMAGEN N° 10
DESPRENDIMIENTOS GENERADOS EN ZONA ANTERIOR A RESALTO VEHICULAR

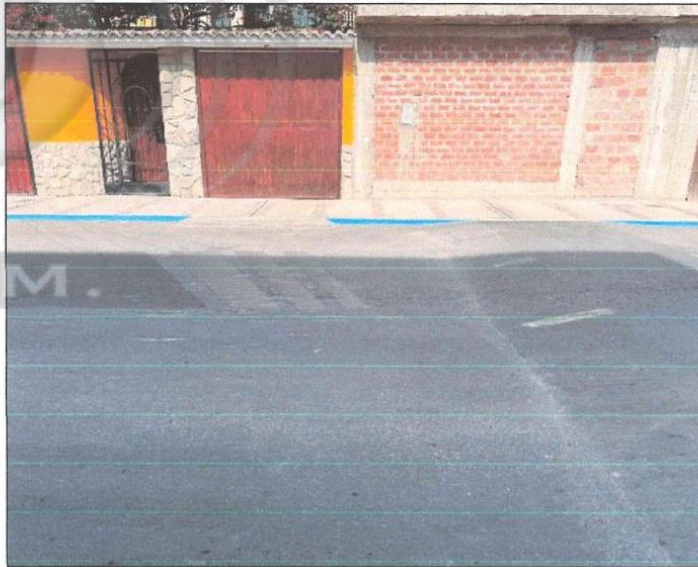
IMAGEN N° 11
DESPRENDIMIENTOS GENERADOS EN ZONA POSTERIOR A RESALTO VEHICULAR

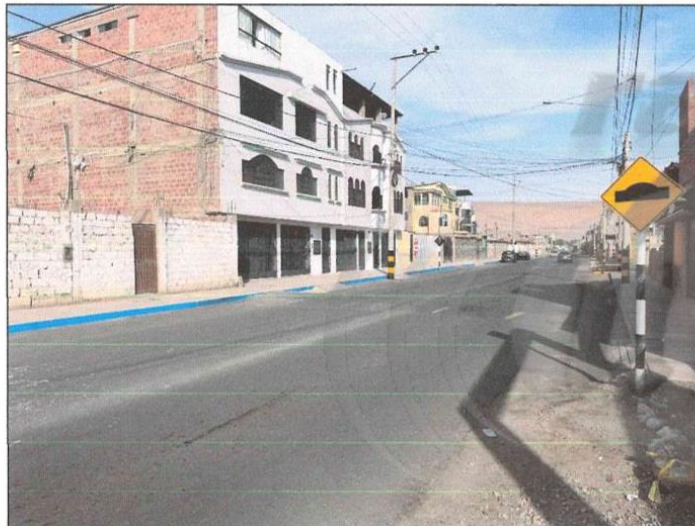
IMAGEN N° 12
ESTADO ACTUAL DE SEÑALIZACIÓN HORIZONTAL Y VERTICAL PARA RESALTO VEHICULAR
UBICADO EN PROGRESIVA 1+300
