INFORME N° 333-2024-SGGRD-GDU/MPT.

ASUNTO : REMITO INFORMACIÓN SOBRE ACCIONES Y MEDIDAS  
REALIZADAS EN EL TERMINAL INTERNACIONAL MANUEL A.  
ODRIA

FORME N° 015 -2024-EBJ-AO-SGGRD-GDU/MPT.

ASUNTO : INSPECCION OCULAR AL TERMINAL INTERNACIONAL MANUEL A. ODRÍA

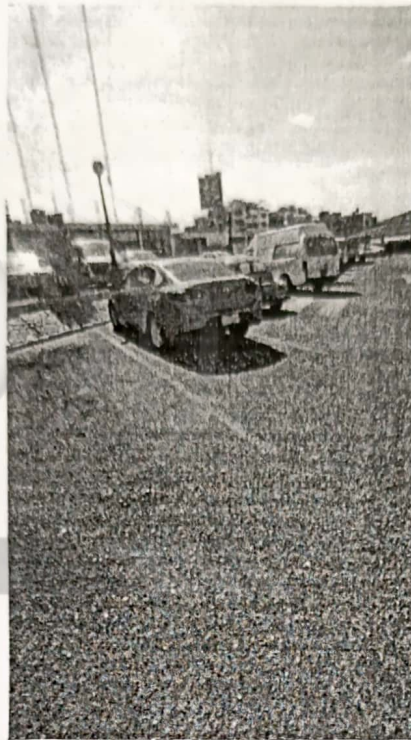
FOTO N°01 Zonas de estacionamiento con desgaste de pintura.

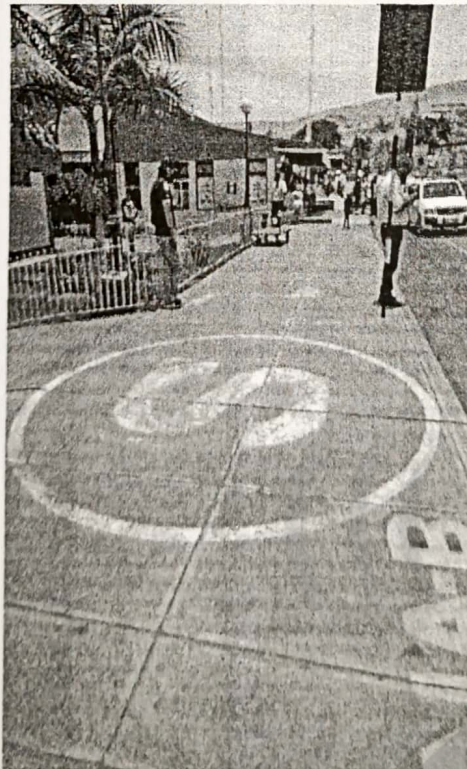
FOTO N°02 Se observa señalización de zona segura con desgaste de pintura.

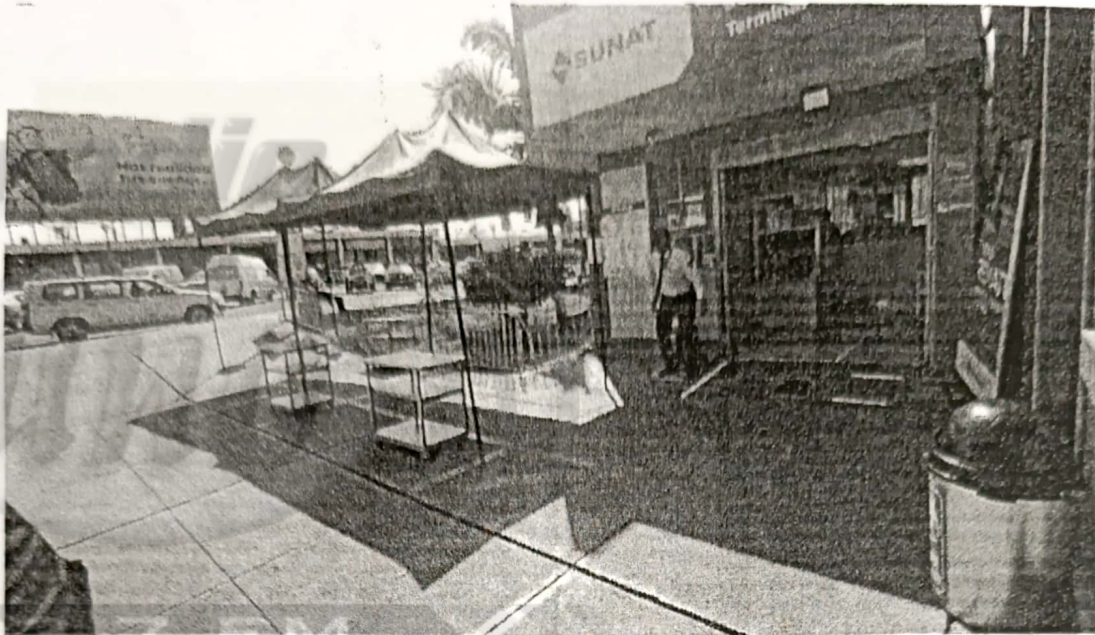
FOTO N°03 En el hall externo se observa toldos y mesas al colindante de oficina de Sunat, en medio de la vía de evacuación.

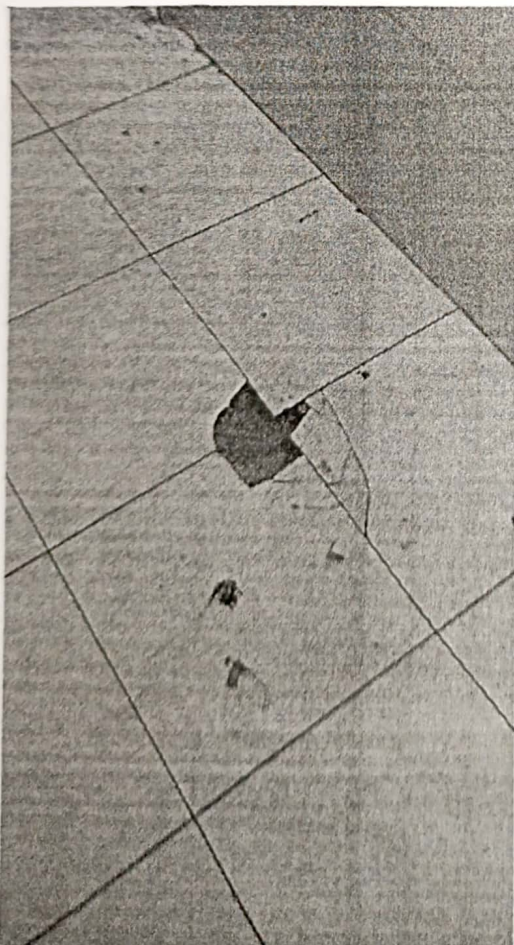
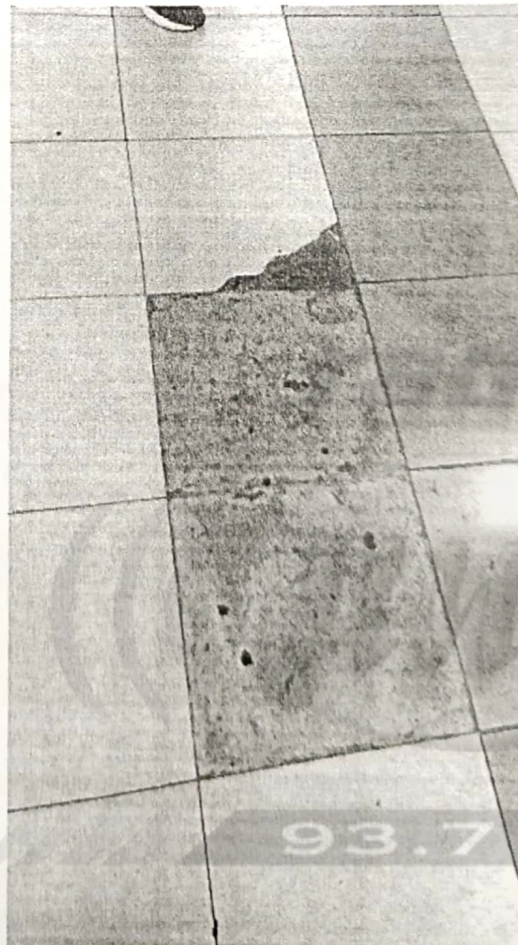
FOTO N°04 Se observan cerámicos agrietados y con partes faltantes.

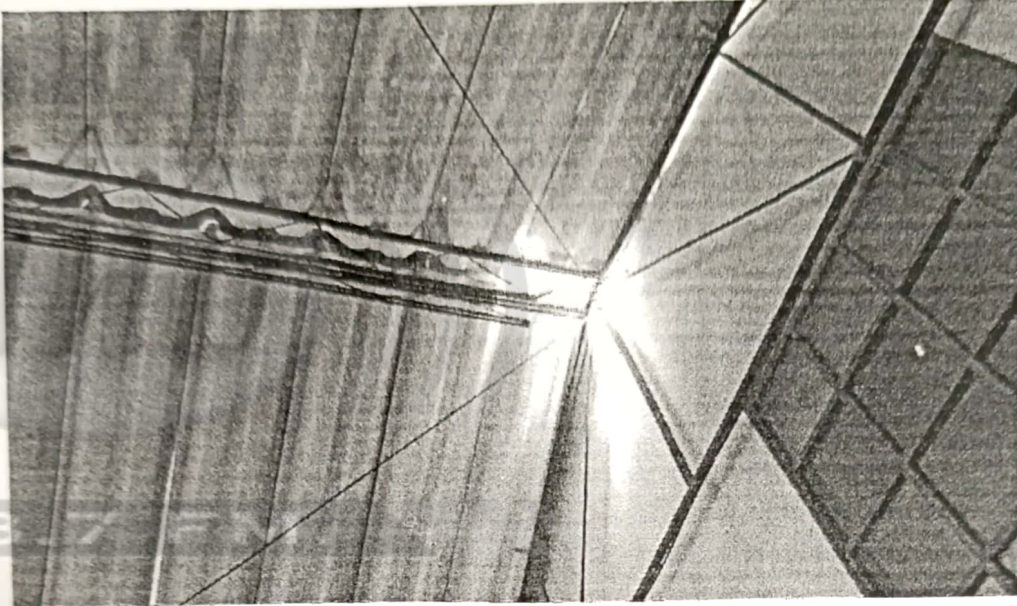
FOTO N°05 Se observan coberturas agrietadas y con agujeros, permite la filtración de agua en caso de lluvias.

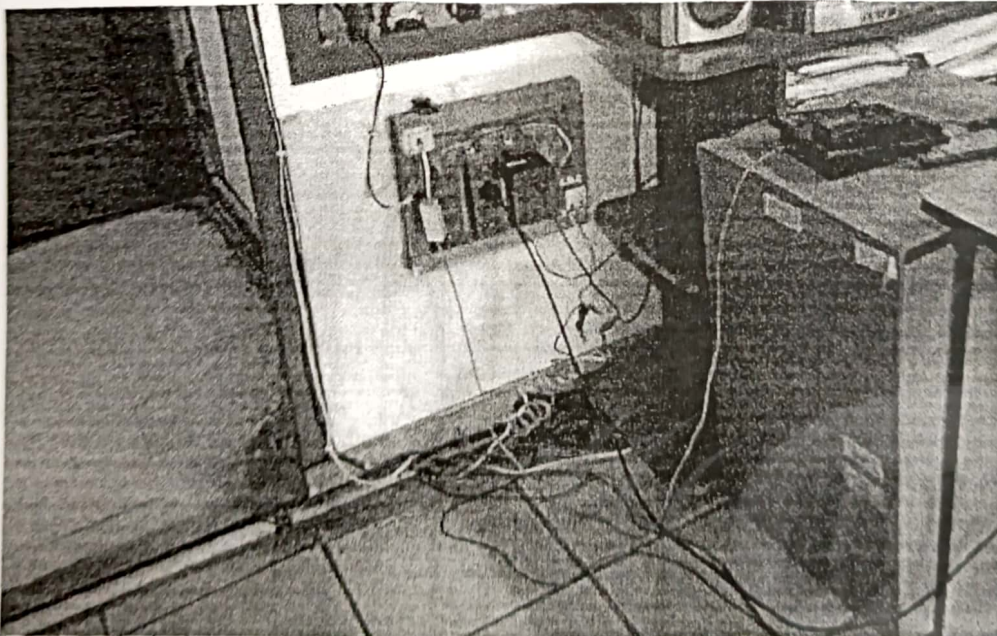
FOTO N°06 Se observan en el área de información, cableado excesivo y expuesto, no cuenta con extintor, ni señalizaciones de seguridad.

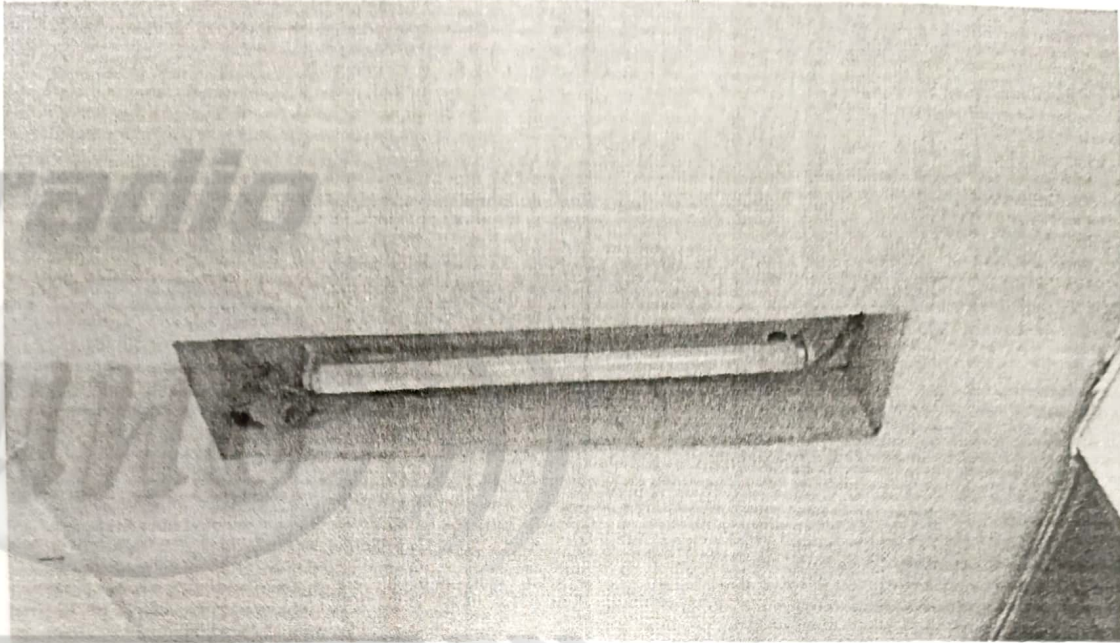
93.7 FOTO N°07 Se observa luminaria lineal sin cintillos de seguridad.

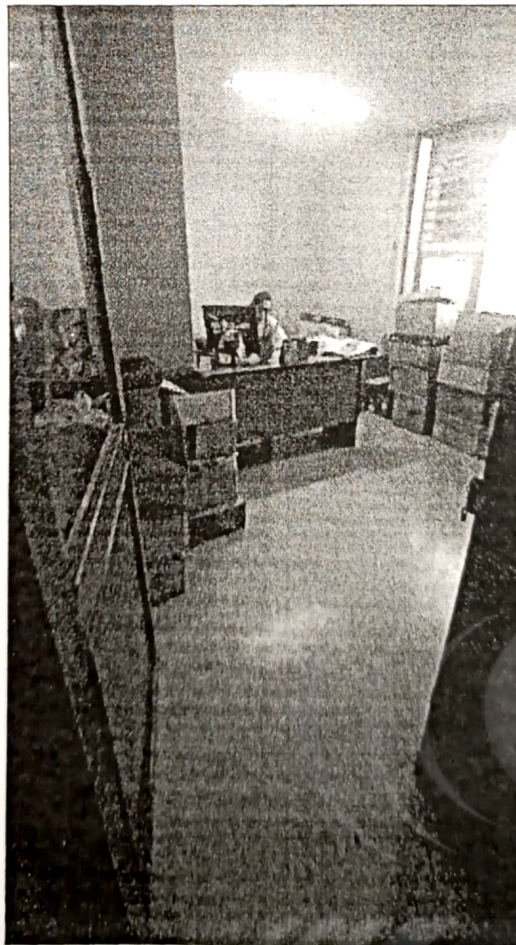
FOTO N°08 Se observa en el área de operaciones mobiliario y material inflamable hacinado.

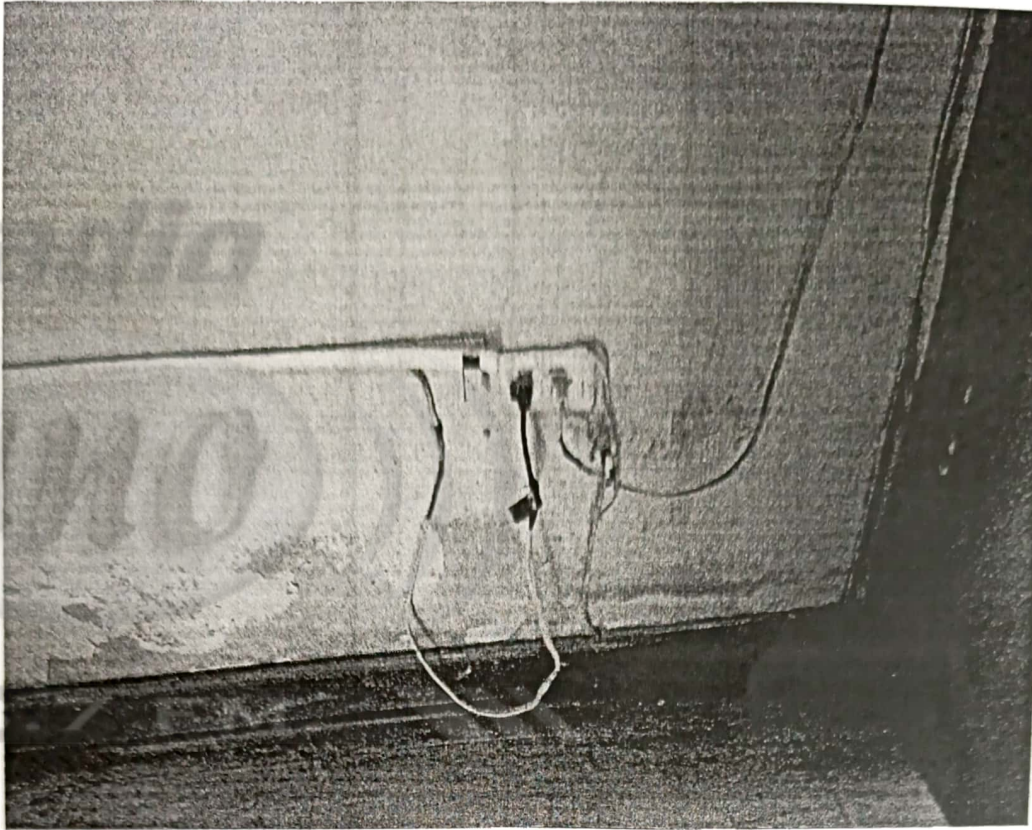
FOTO N°09 Se observa instalaciones expuestas y presencia de cables mellizos.

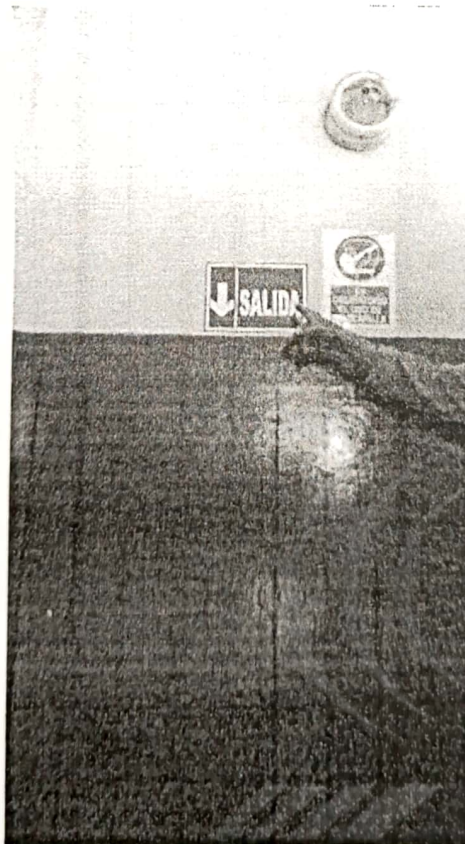
FOTO N°10 Se observa señalización incorrecta de evacuación en escalera..

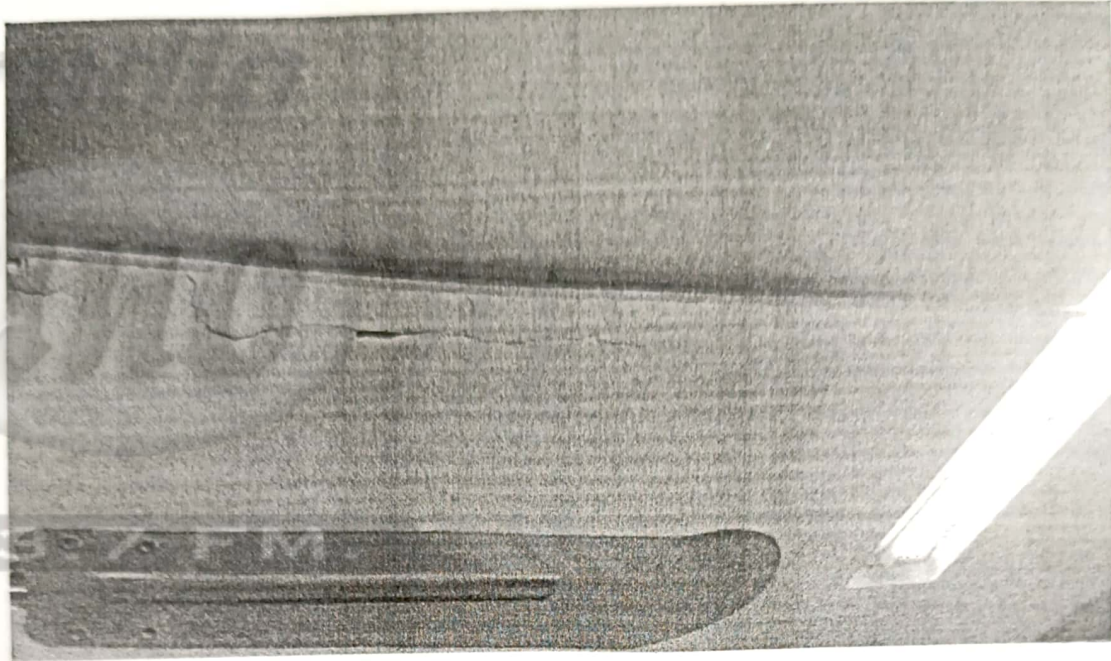
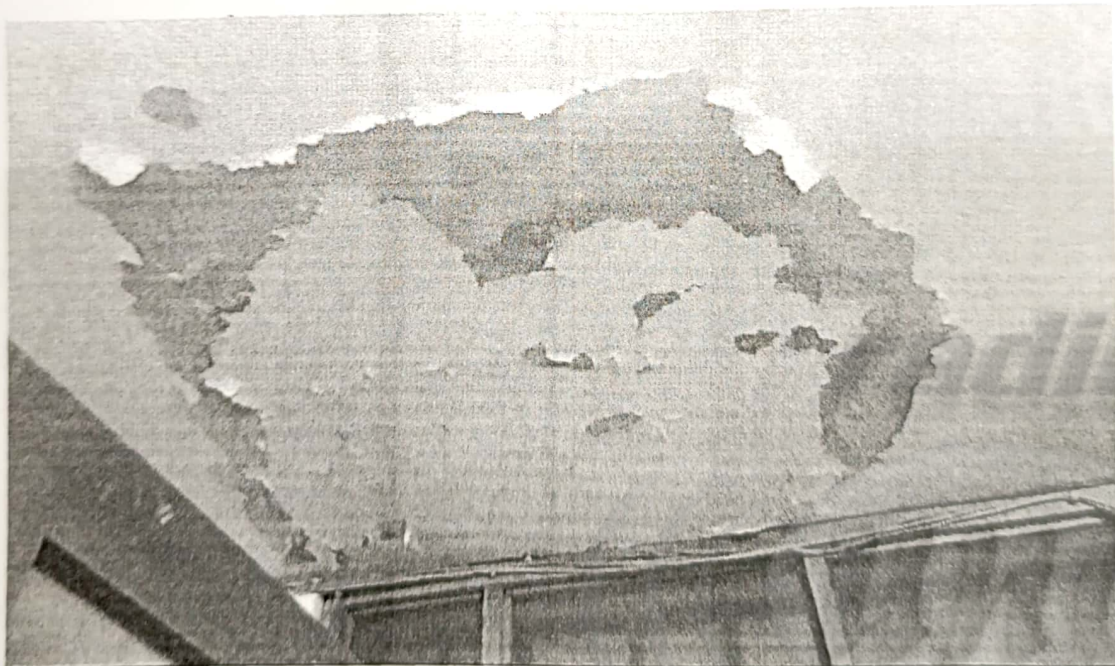
FOTO N°11 - Fisuras superficiales y grietas en techos, así como presencia de humedad y desprendimiento de pintura.

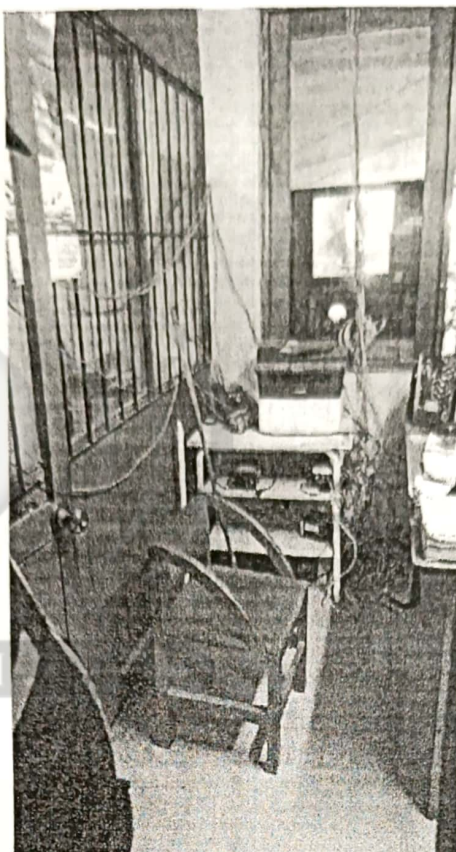
FOTO N°12 Se observa cableado expuesto y hacinado, así como presencia de cables mellizos.

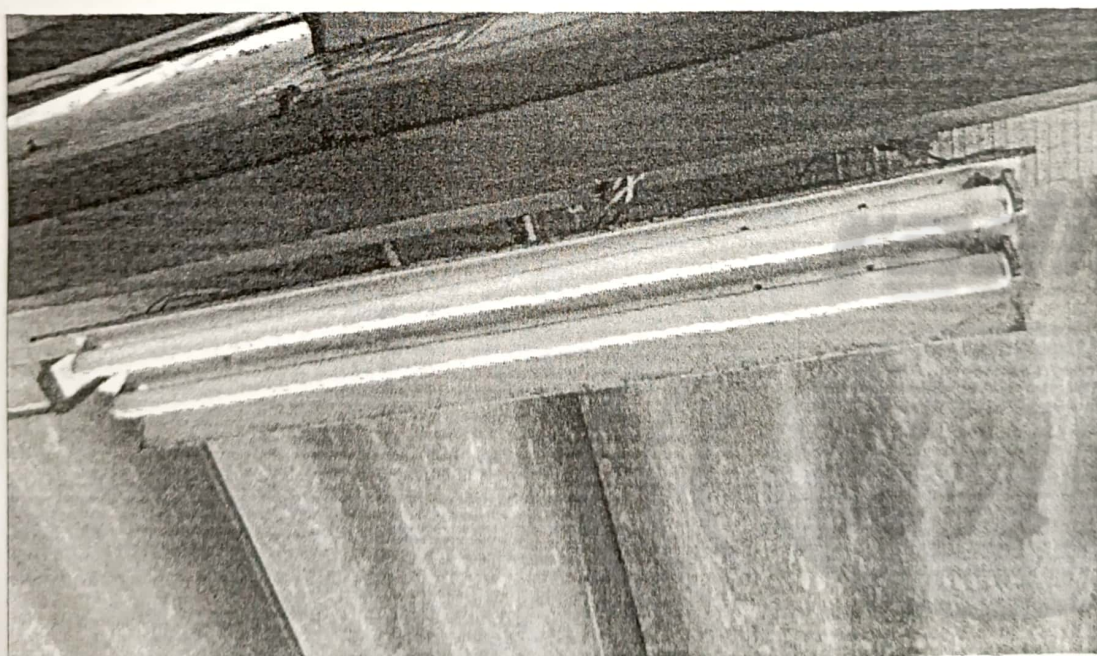
FOTO N°13 Se observa luminaria sin cintillo de seguridad.

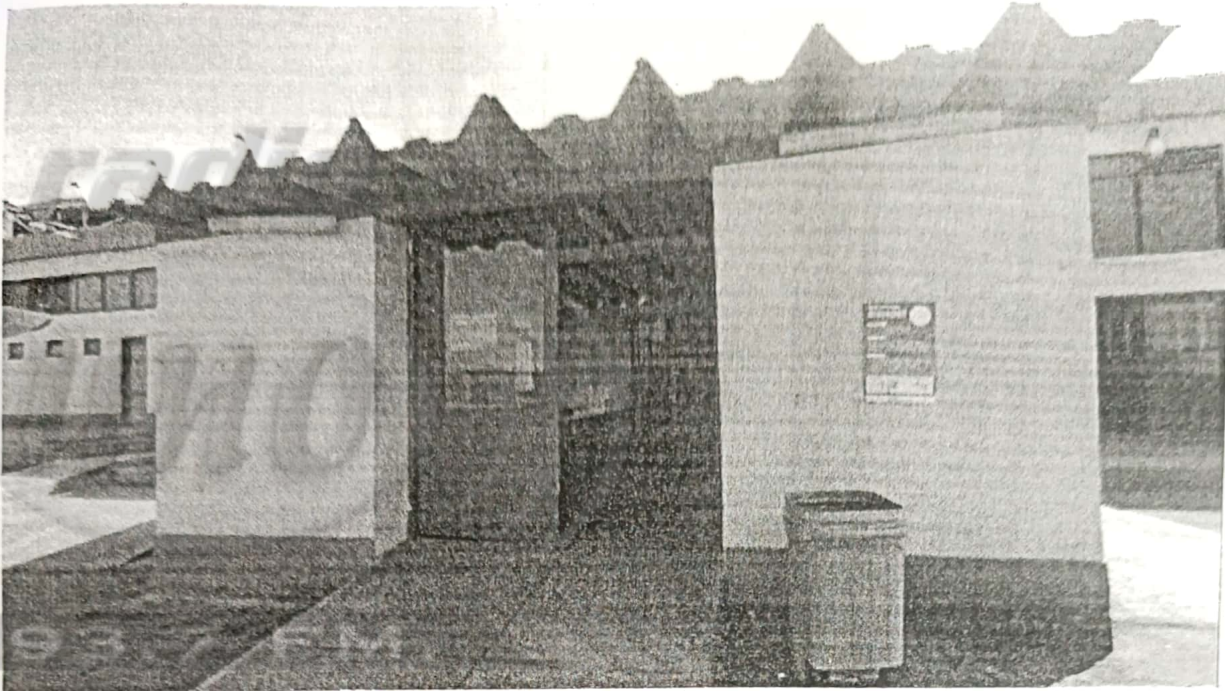
FOTO N°14 Falta señalización de Salida.

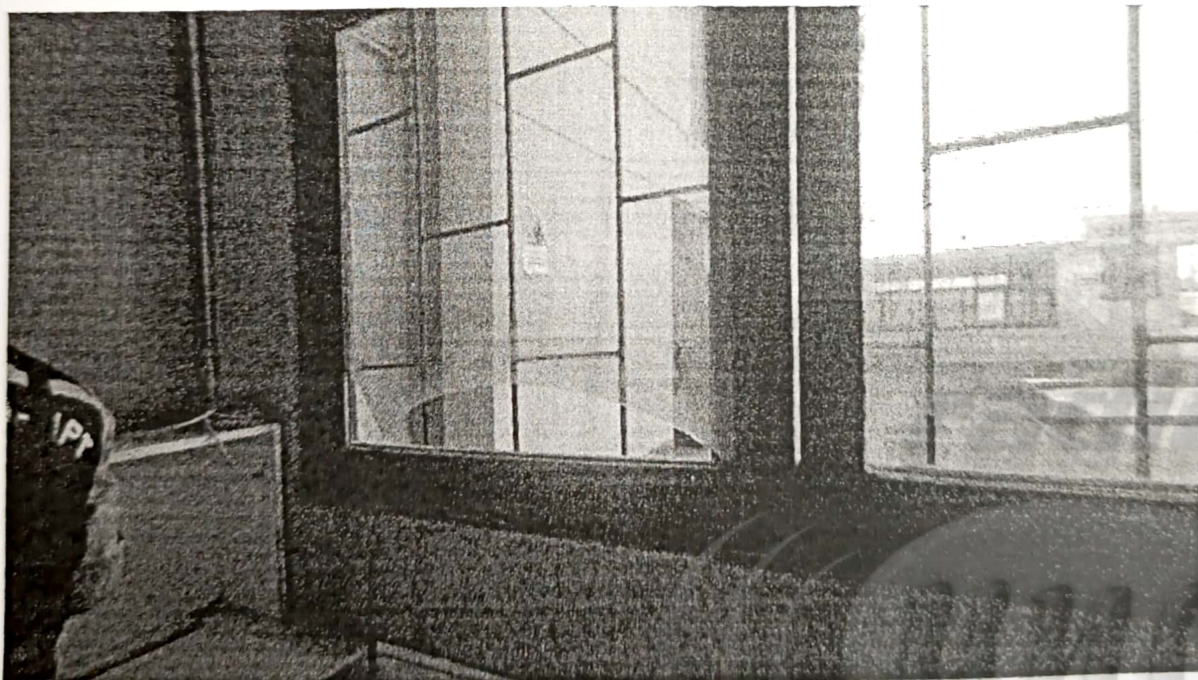
FOTO N°15 Se observa vidrios rotos.

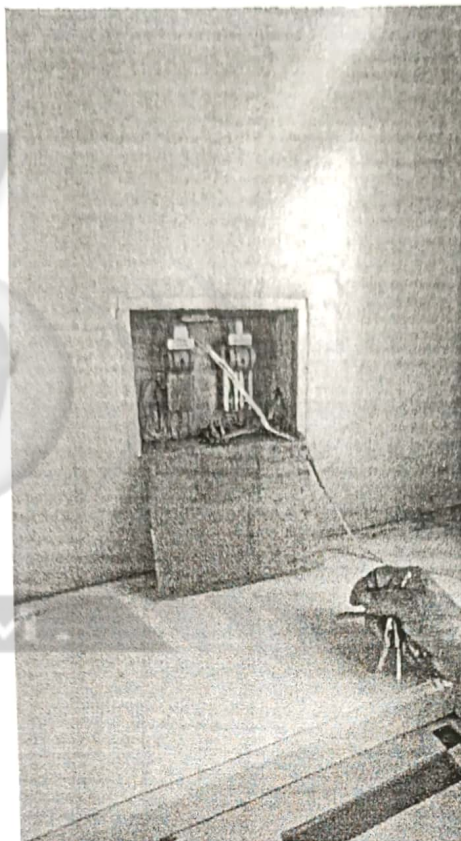
FOTO N°16 Tableros eléctricos no cuentan con señalización, ni leyenda, además de ser de madera y presencia de cables mellizos expuestos, todo ello no concordante con la NTP EM.010 Instalaciones eléctricas interiores.

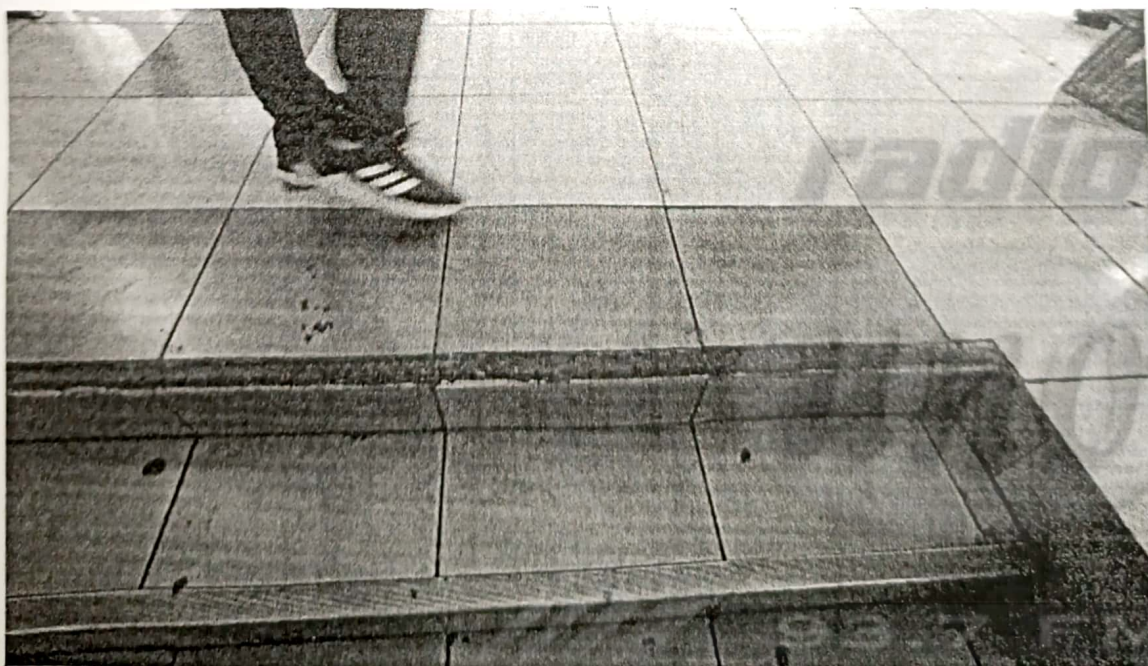
FOTO N°17 Se observa gradas con perfiles de seguridad faltantes.

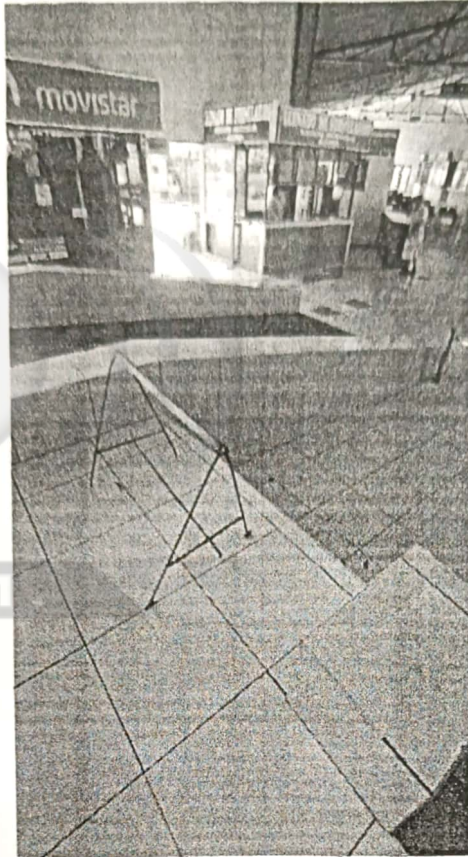
FOTO N°18 Cambios de nivel no transitables con elementos metálicos móviles, se requiere fijos para impedir el tránsito y evitar accidentes.

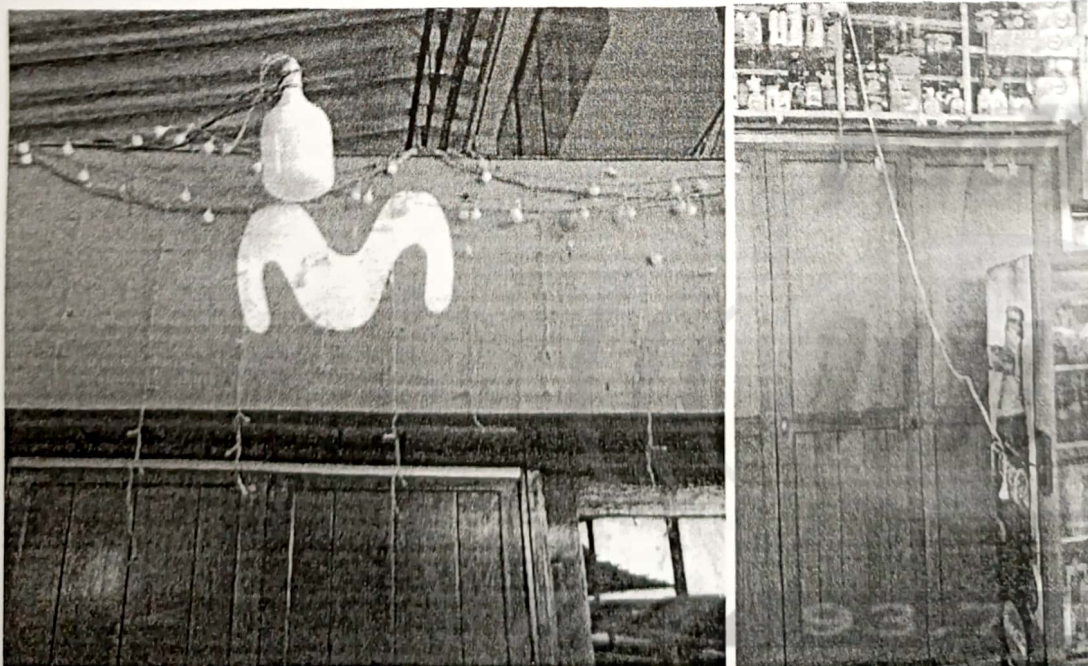
FOTO N°19 Al exterior de módulos de venta, se observa cables mellizos expuestos.

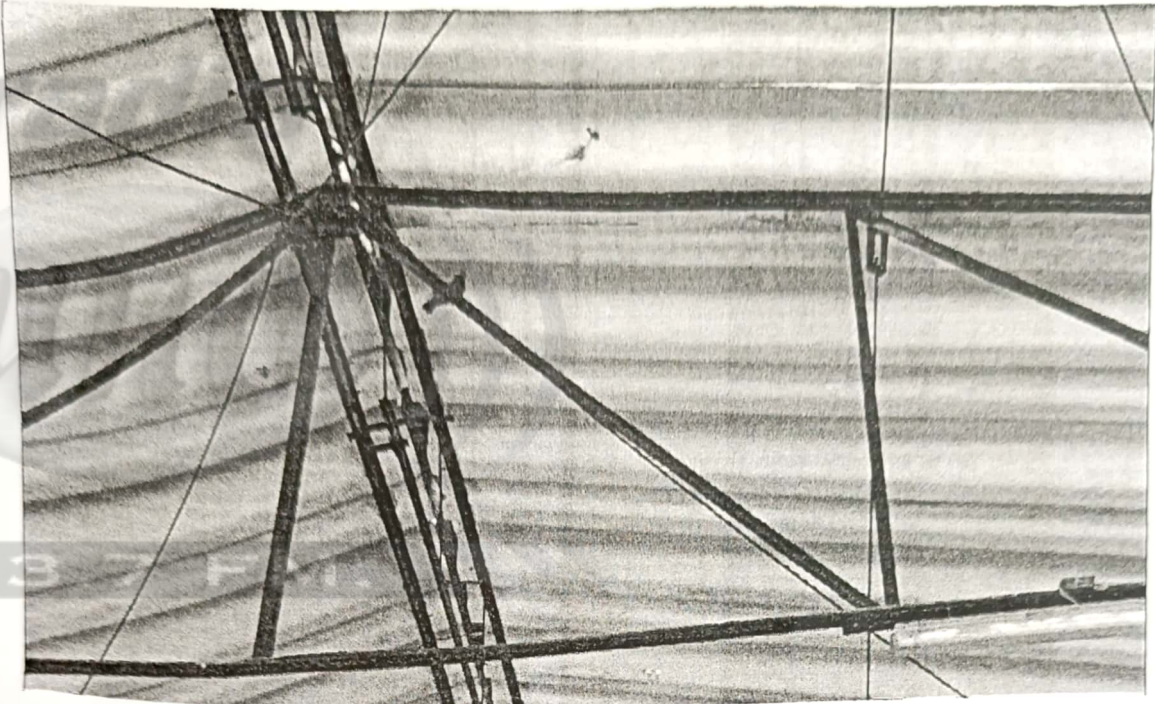
FOTO N°20 Presencia de palomas en estructura de cobertura.

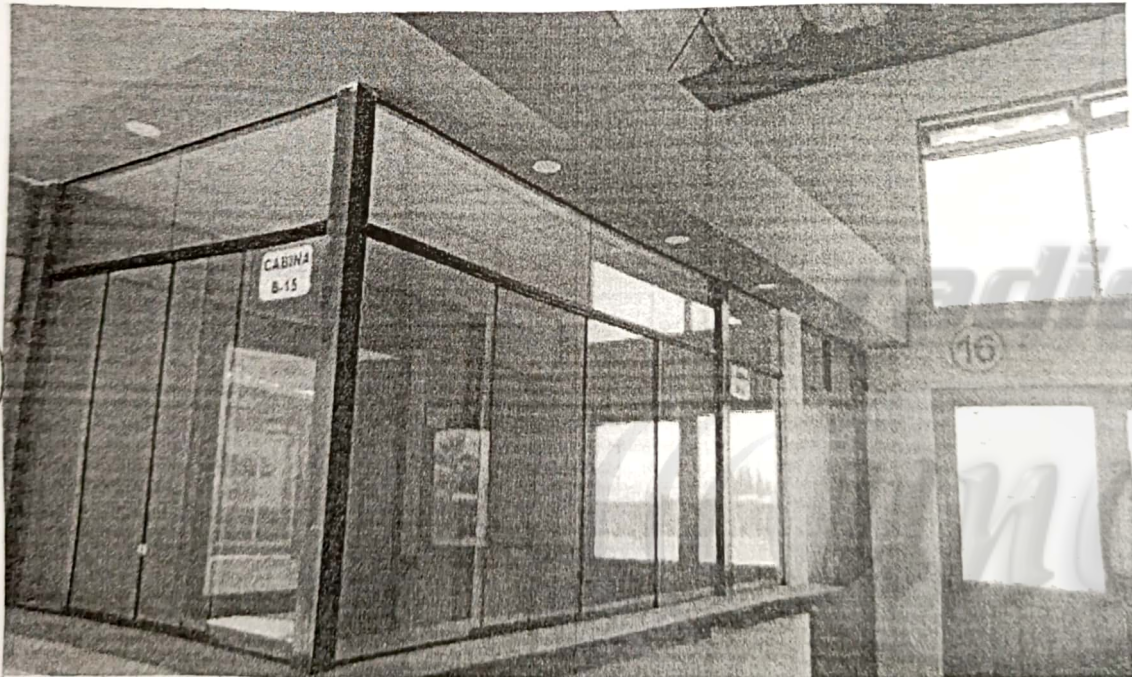
FOTO N°21 Se observan vidrios separadores sin laminas ni cintas de seguridad.

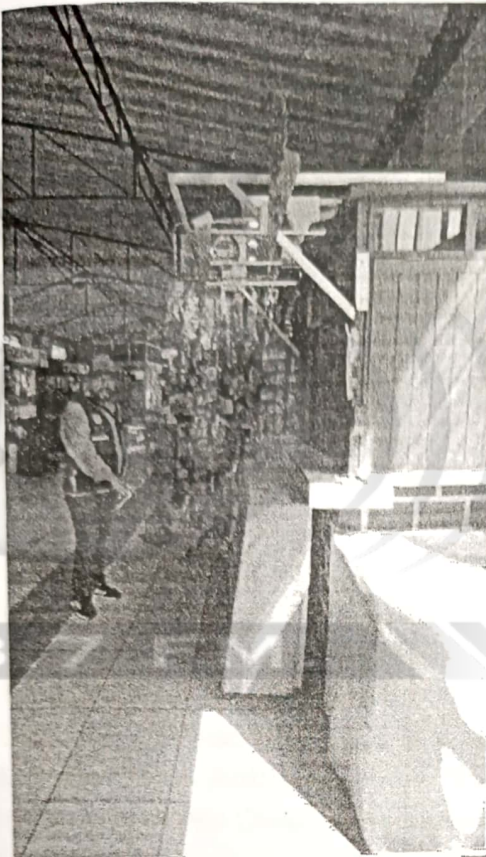
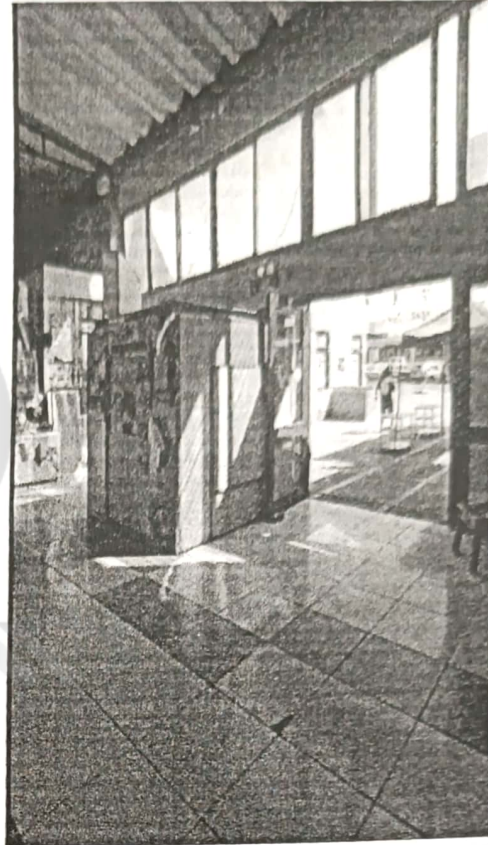
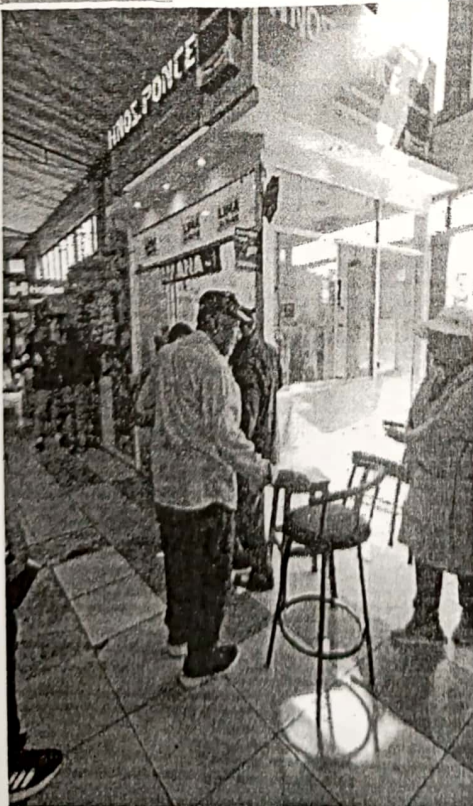
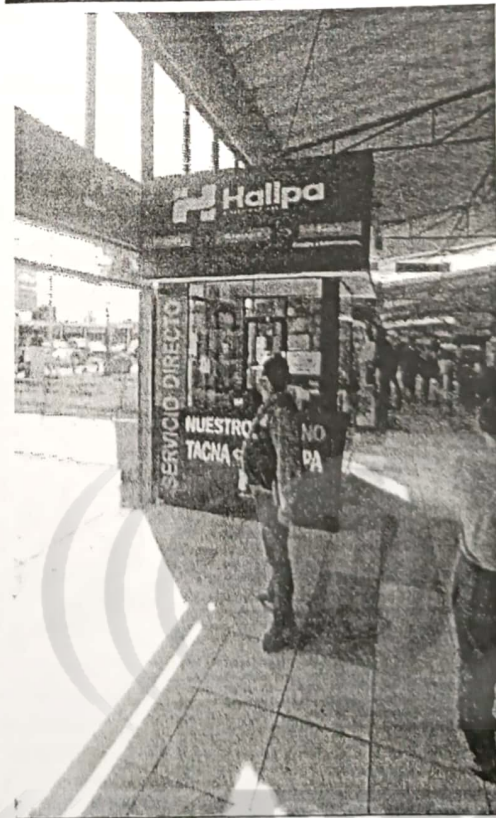
FOTO N°22 Módulos de venta en medio de vías de circulación, así como mobiliario de módulos de venta y tiendas.
