INFORME DE VISITA DE CONTROL
N° 6245-2025-CG/GRTA-SVC

VISITA DE CONTROL
HOSPITAL HIPOLITO UNANUE DE TACNA

**“ESTADO SITUACIONAL DE LA IOARR - CONSTRUCCIÓN
DE SALA DE HOSPITALIZACIÓN; ADQUISICIÓN DE
EQUIPO; EN EL(LA) EESS HOSPITAL HIPÓLITO UNANUE
DE TACNA - TACNA DISTRITO DE TACNA, PROVINCIA
TACNA, DEPARTAMENTO TACNA”**

TACNA, 11 DE JULIO DE 2025

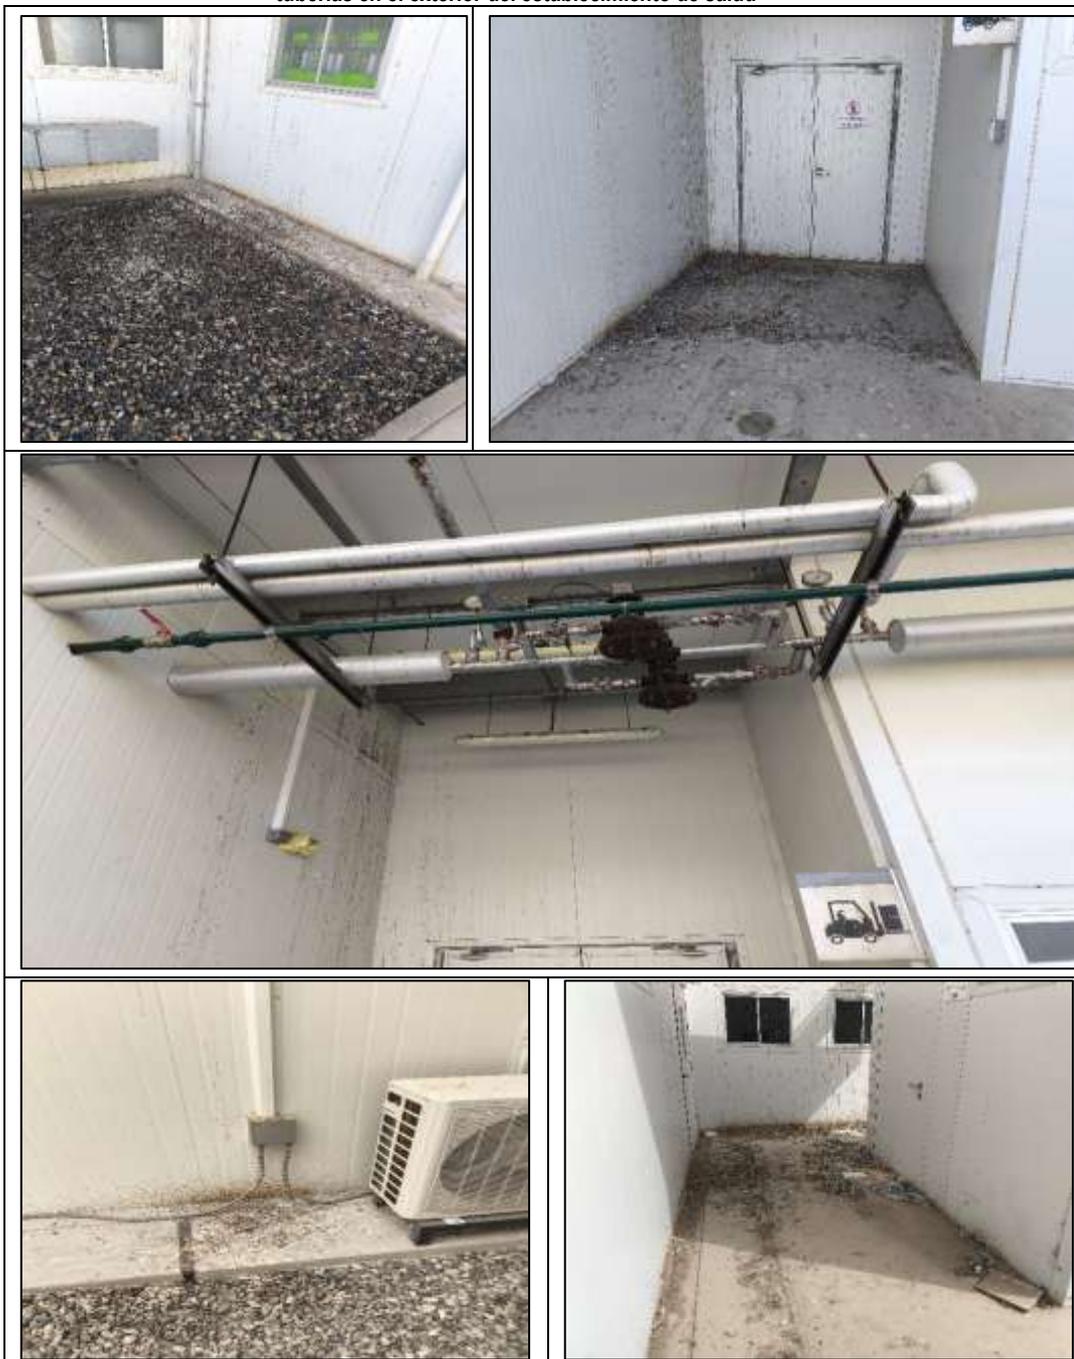
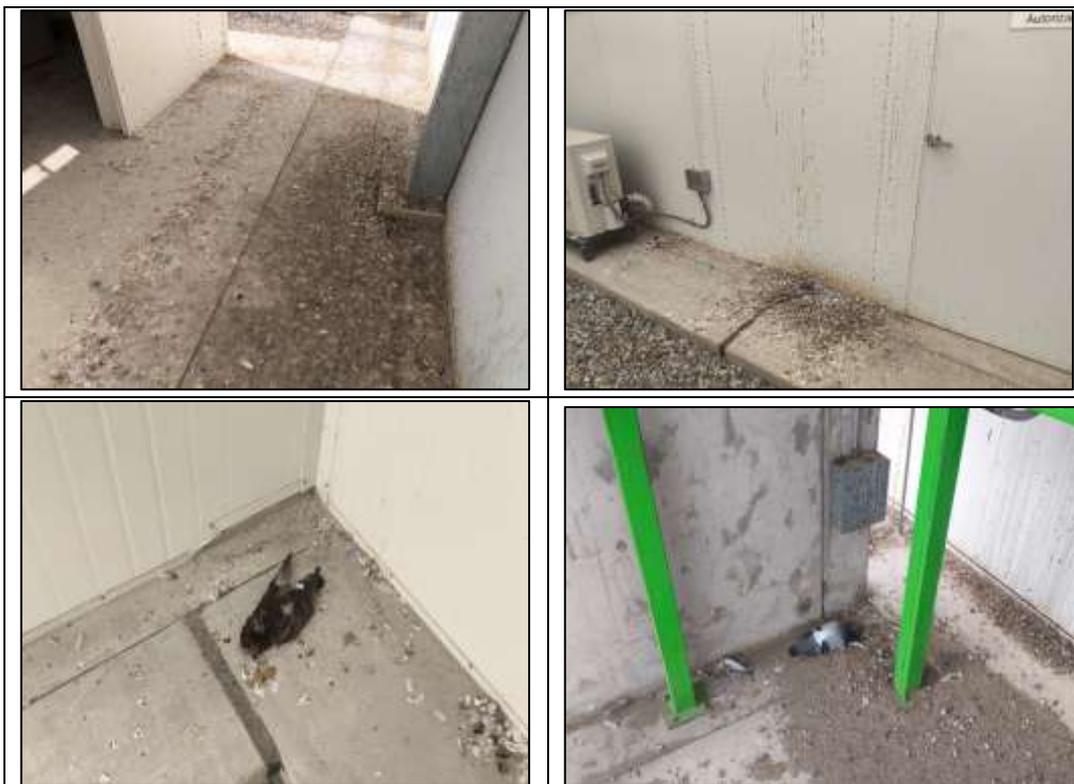
Durante la inspección a las instalaciones del establecimiento de salud, se evidenció la presencia de excretas, plumas y restos de palomas, tanto en zonas exteriores (techos, muros, pisos, ventilaciones y canaletas fluviales) y zonas interiores (muros, pisos, servicios higiénicos, áreas de hospitalización y circulación entre otros) lo que estaría ocasionando daños a la infraestructura y contaminación ambiental y biológica.

Panel fotográfico n.º 1
Acumulación de excretas y restos de palomas en pisos, muros y tuberías en el exterior del establecimiento de salud

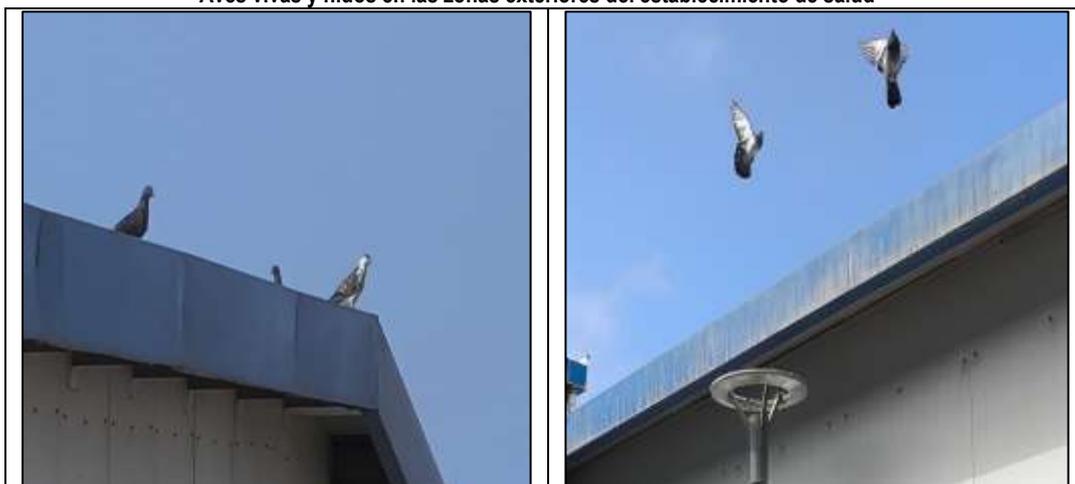
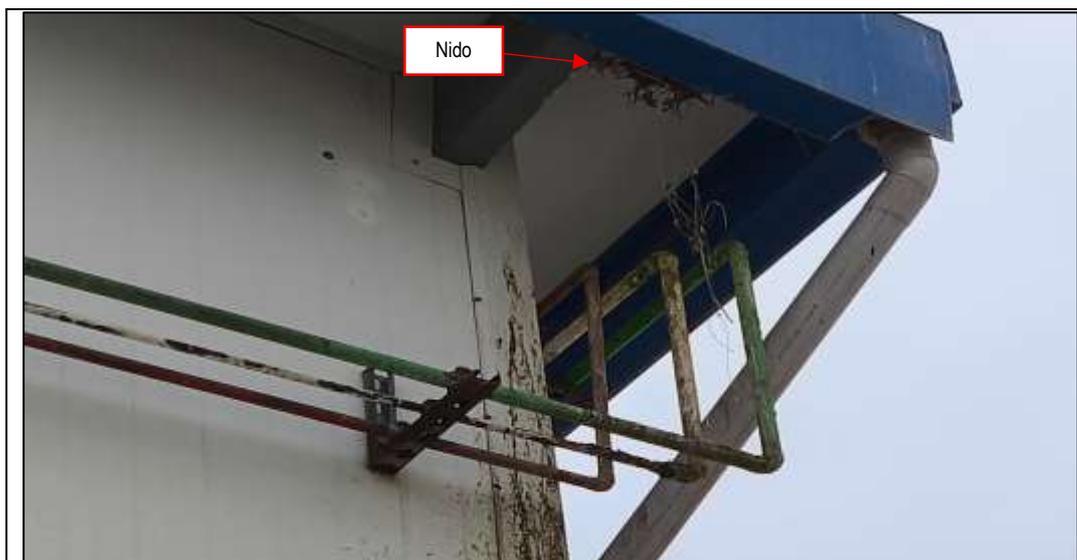
Así mismo, se constató la presencia de palomas vivas y nidos en los techos, que denotan que la contaminación y el daño de la infraestructura del establecimiento de salud continua, tal como se observa a continuación:

Aves vivas y nidos en las zonas exteriores del establecimiento de salud

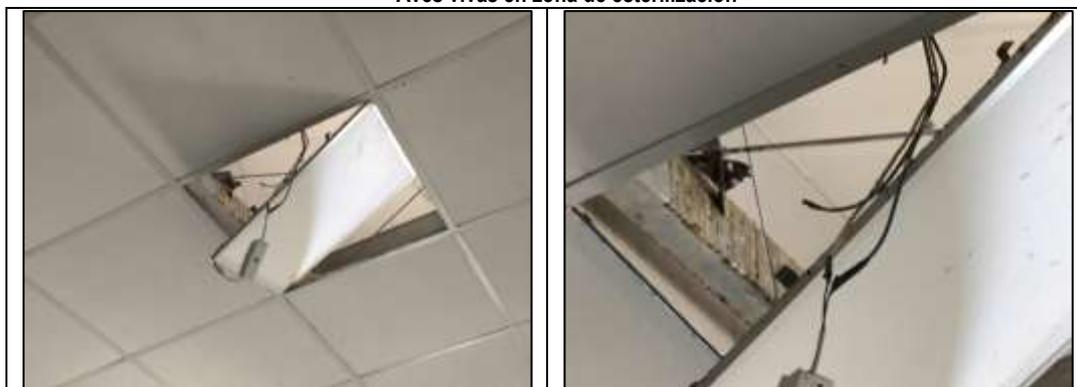
Panel fotográfico n.º 3
Aves vivas en zona de esterilización

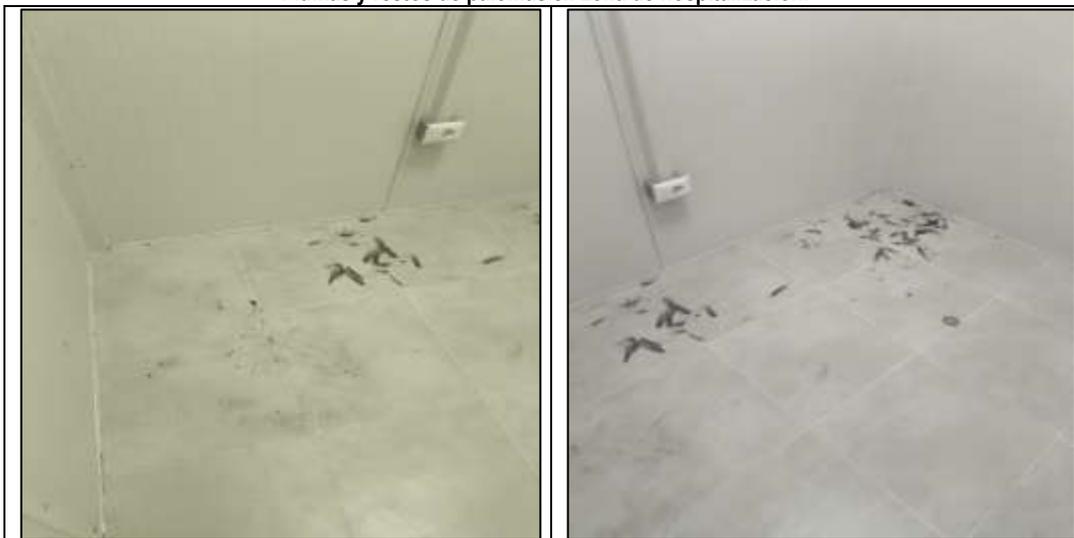
Panel fotográfico n.º 4
Plumas y restos de palomas en zona de hospitalización.

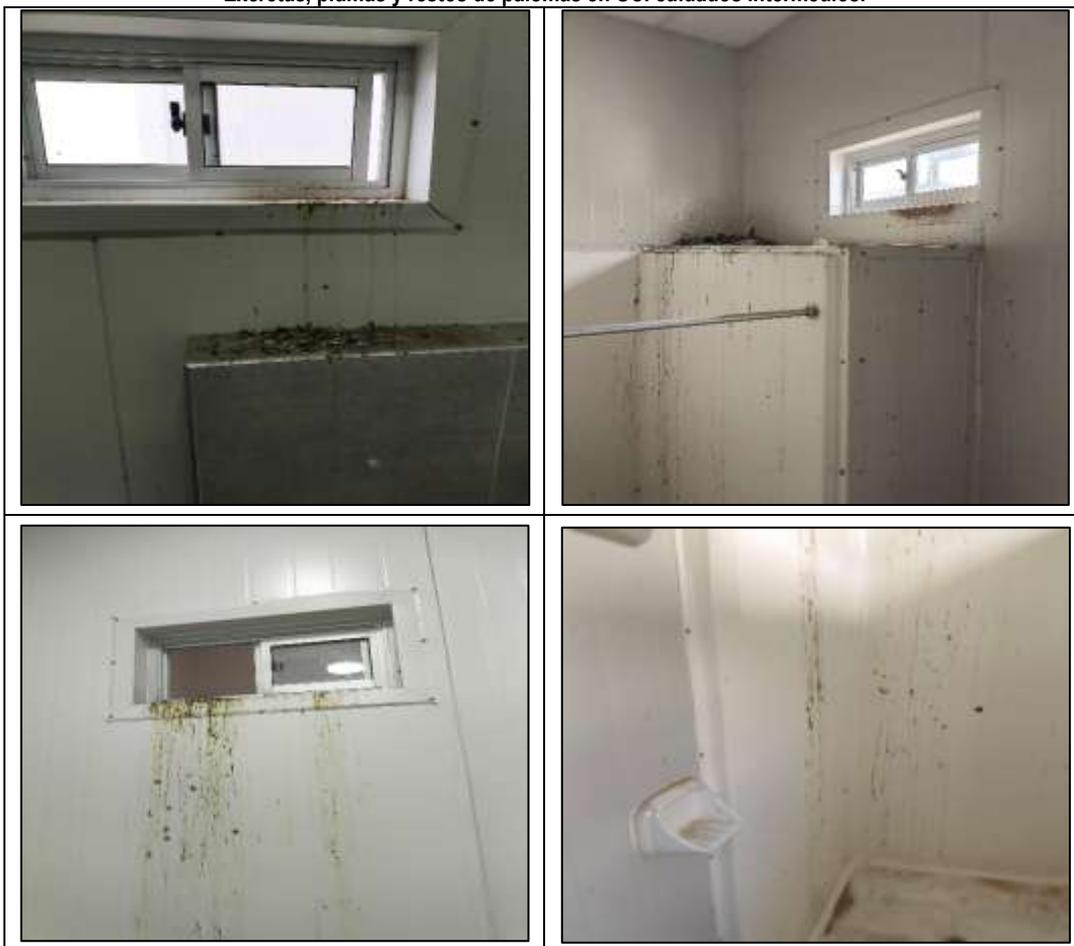
Panel fotográfico n.º 5
Excretas, plumas y restos de palomas en UCI cuidados intermedios.

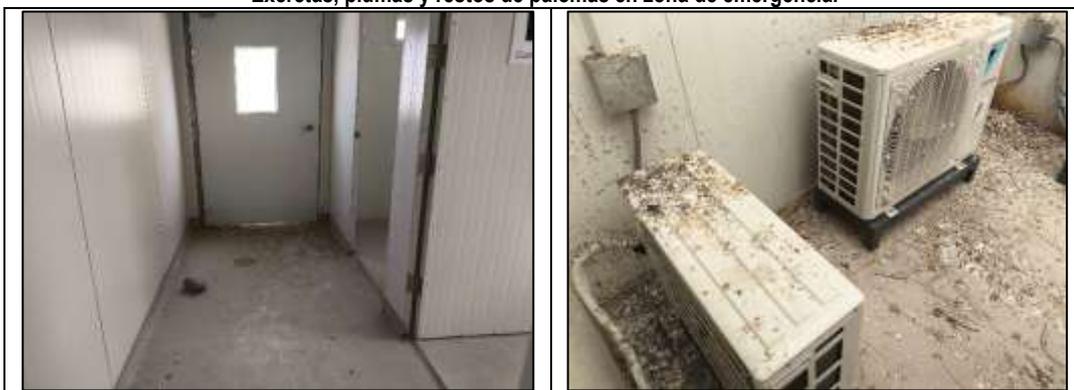
Panel fotográfico n.º 6

Excretas, plumas y restos de palomas en zona de emergencia.

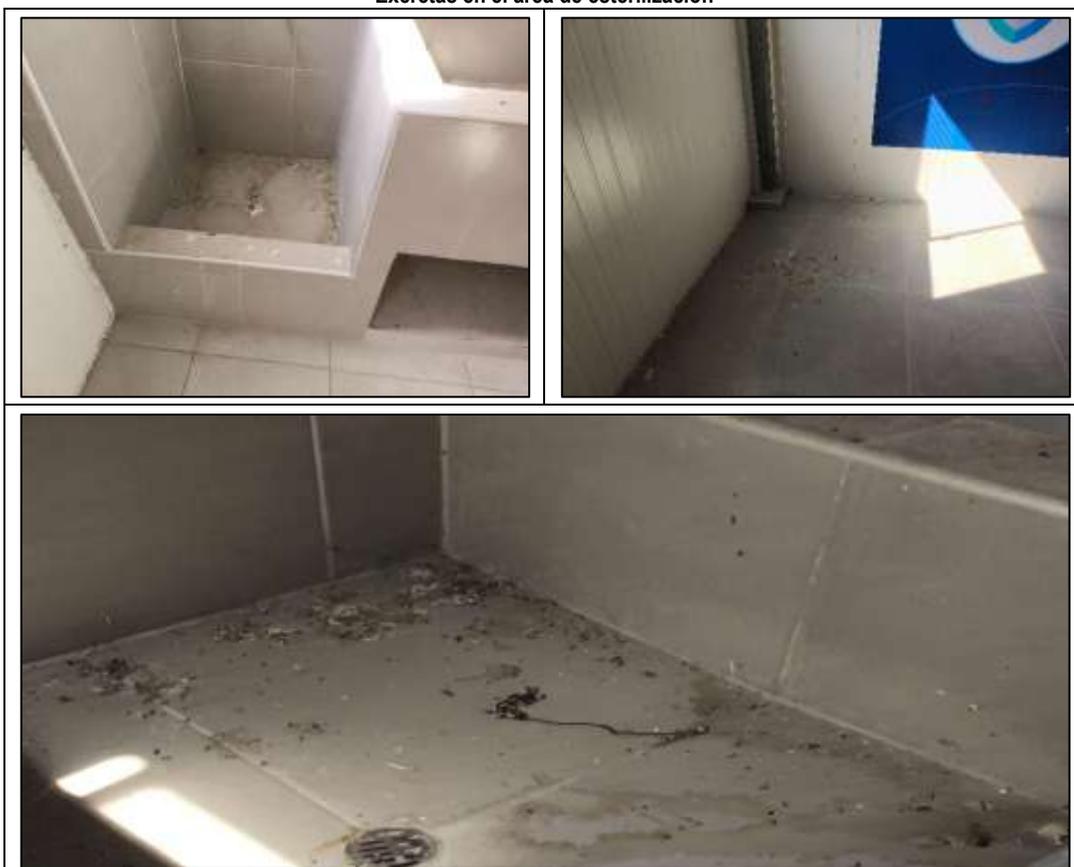
Excretas en el área de esterilización

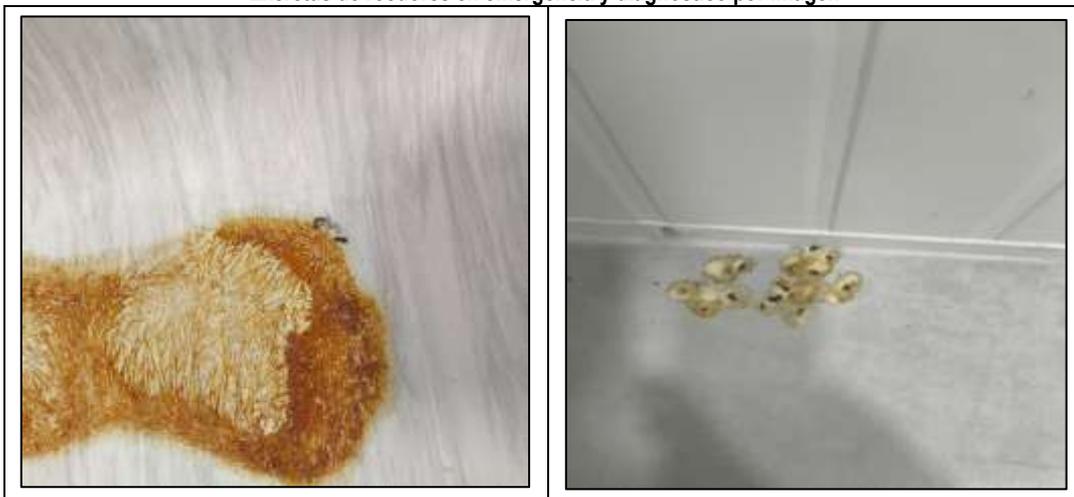
Excretas de roedores en emergencia y diagnóstico por imagen

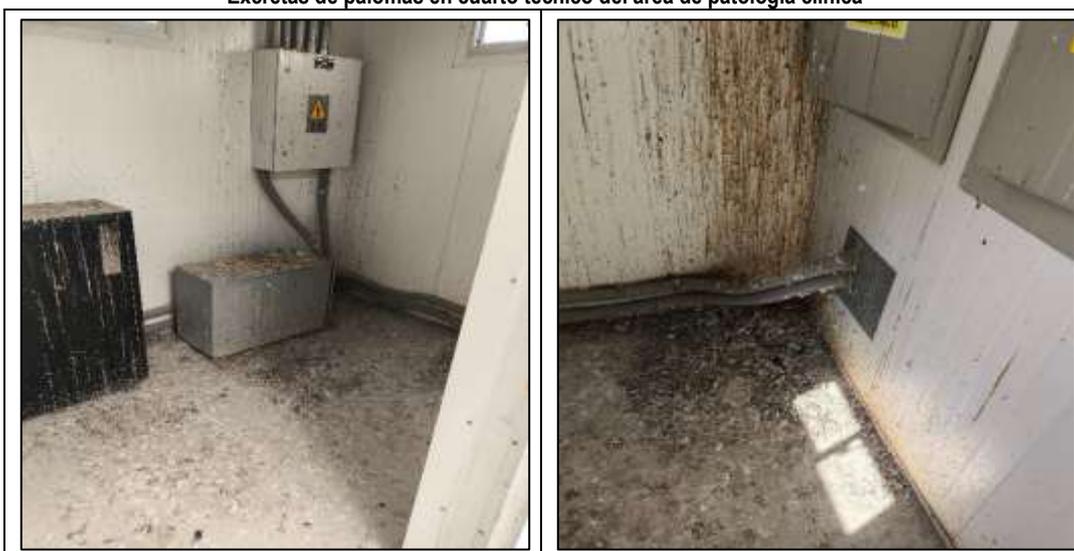
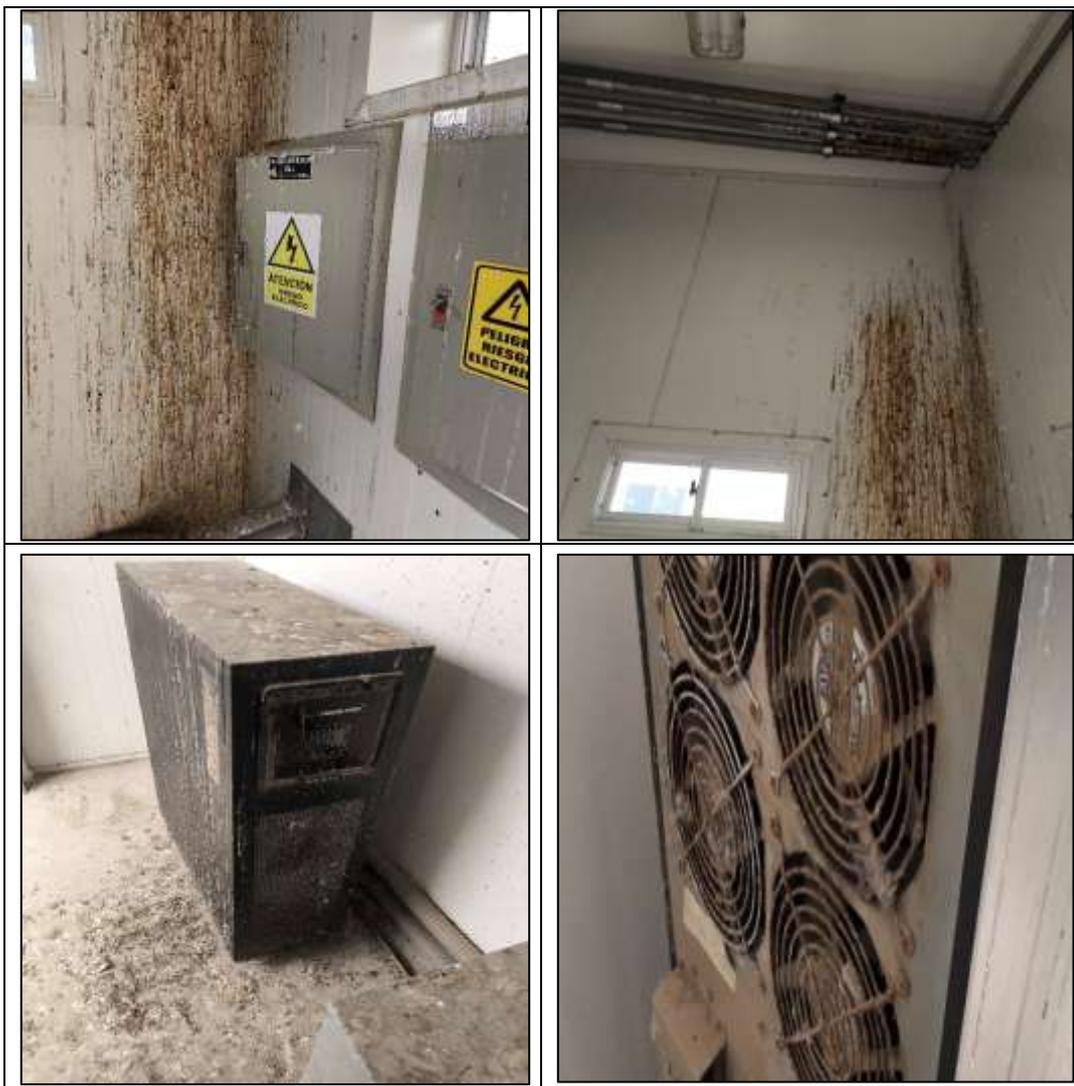
Excretas de palomas en cuarto técnico del área de patología clínica

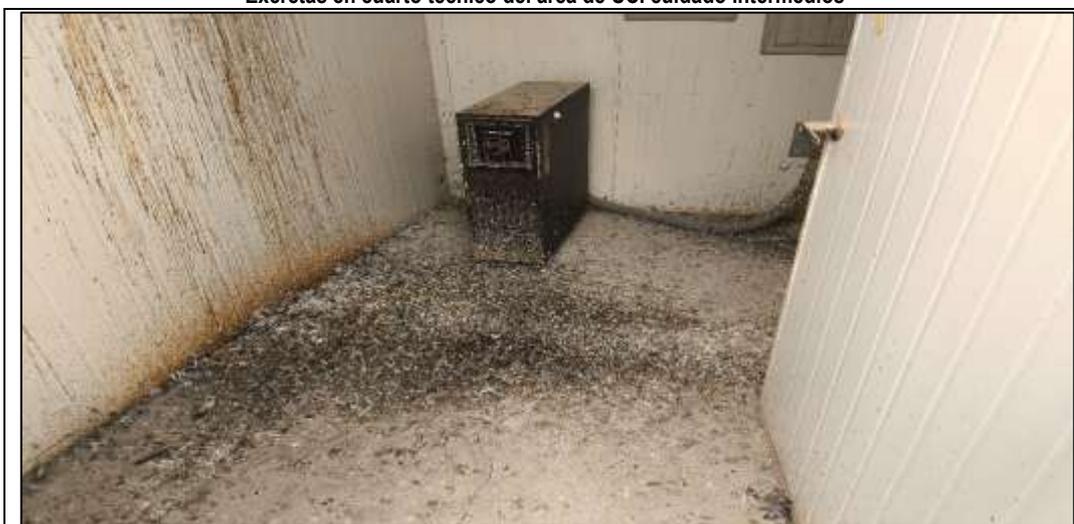
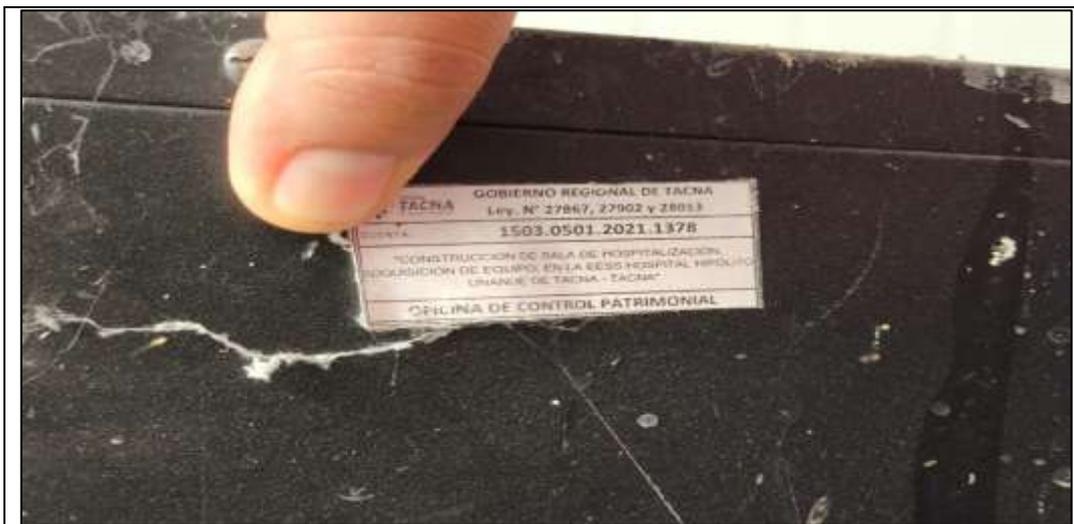
Excretas en cuarto técnico del área de UCI cuidado intermedios

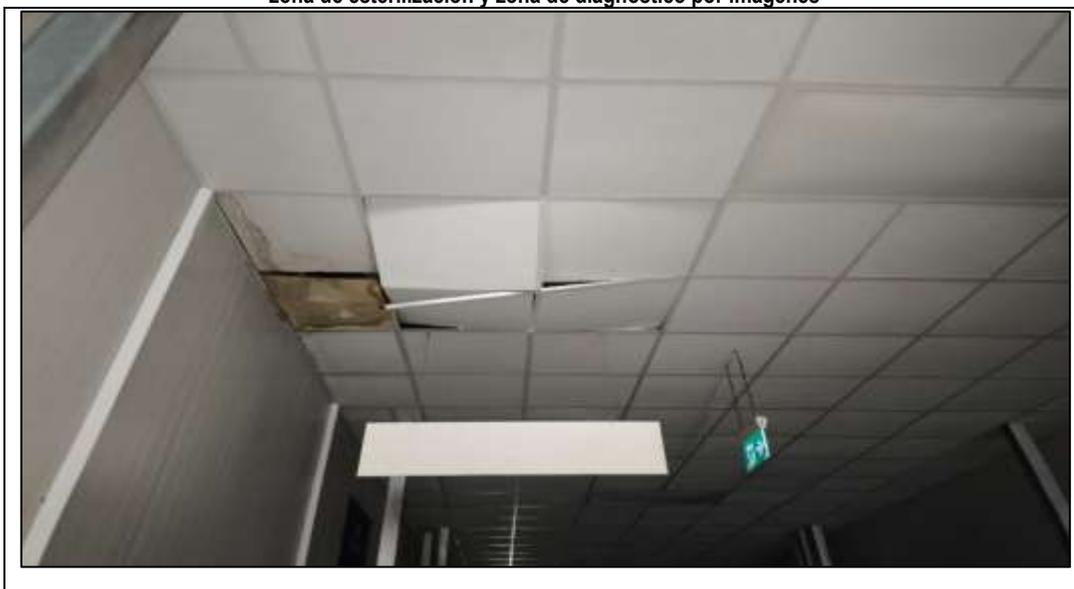
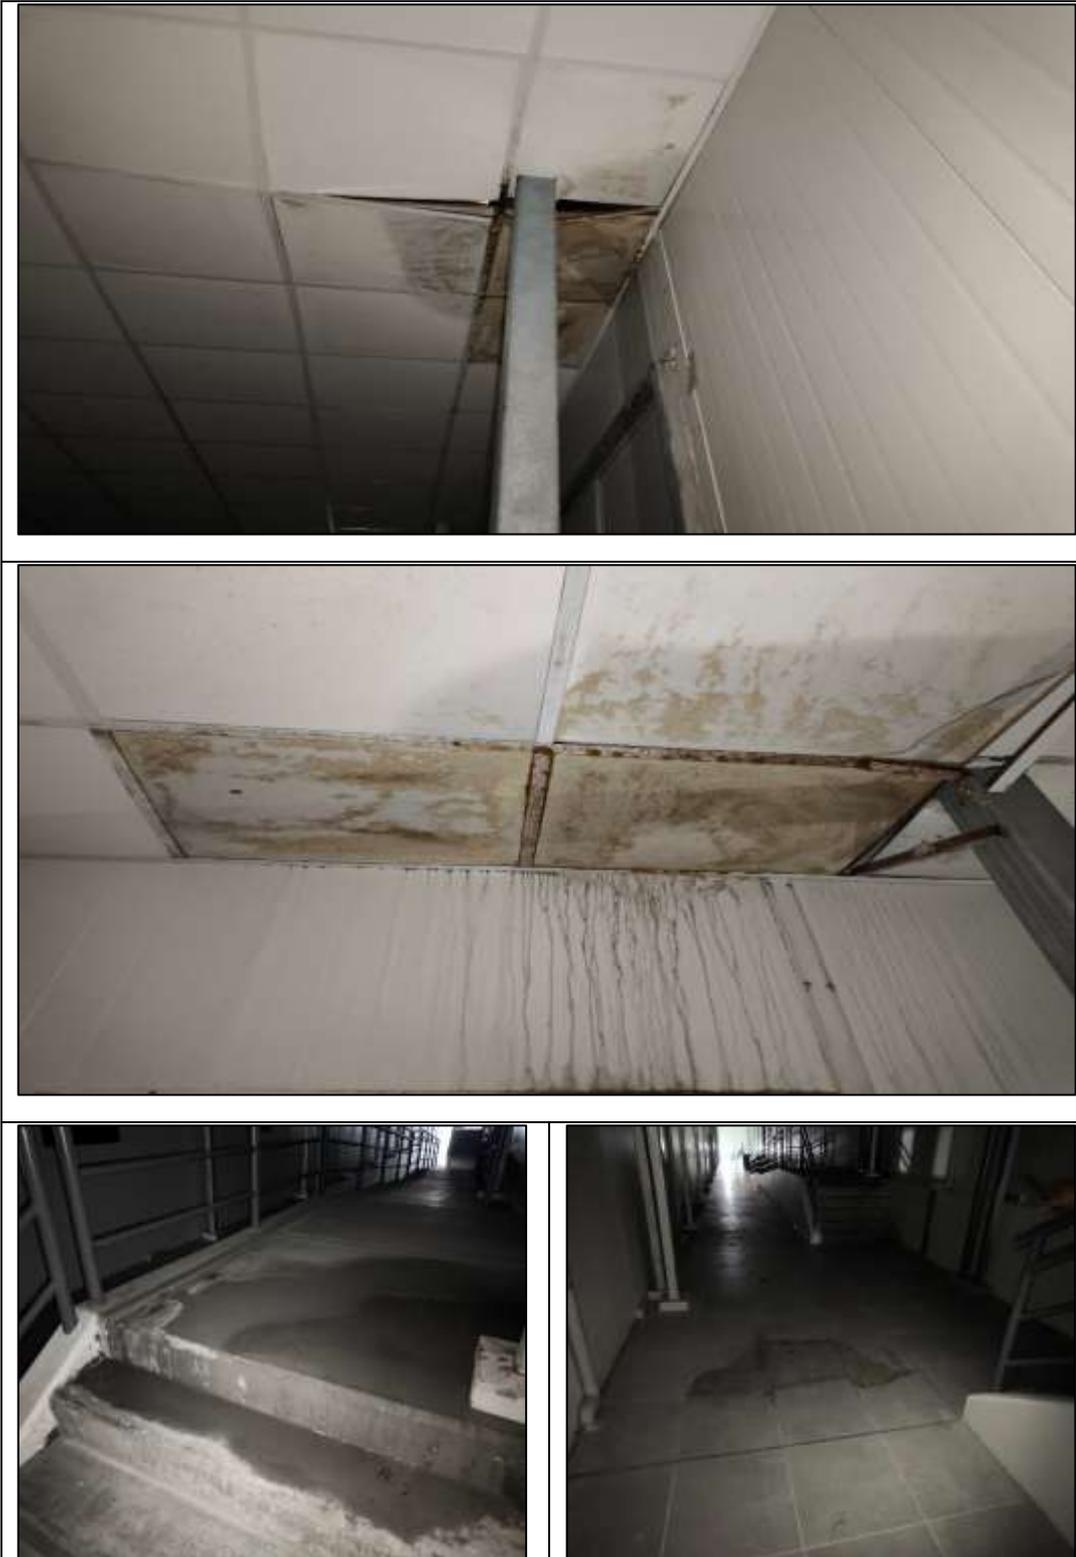
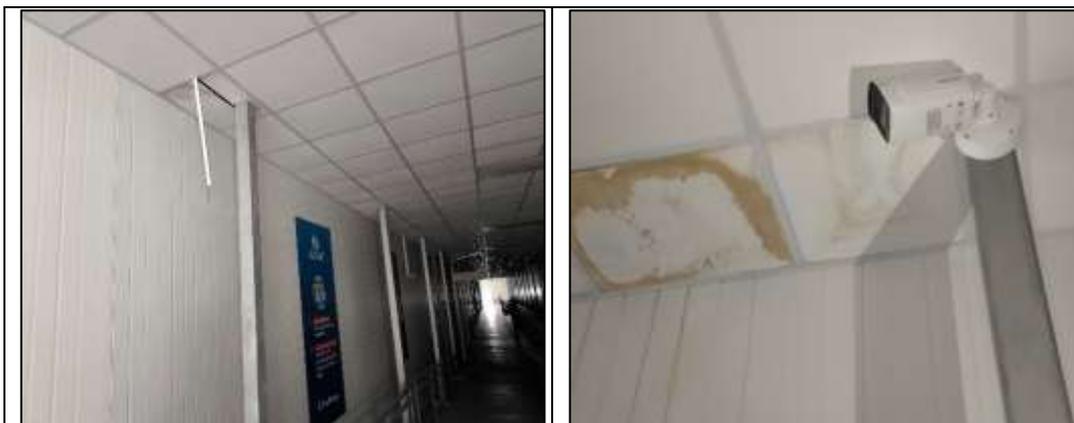
Se advierte que los ambientes que corresponden la zona de hospitalización, zona de nutrición, zona de patología clínica, UCI de cuidados intermedio e intensivos, sala de observaciones, zona de centro obstétrico, zona de centro quirúrgico zona de emergencia, zona de esterilización y zona de diagnóstico por imágenes, presentan filtraciones de humedad, probablemente originadas por el ingreso de agua de lluvia por aberturas y/o daños en la cobertura metálica, esto implicaría el desprendimiento de algunos paneles de baldosa de fibrocemento del cielo raso, como también la generación de moho que comprometen no solo la integridad física de la infraestructura, sino también la proliferación de microorganismos y la contaminación de los ambientes, tal como se aprecia en el panel fotográfico siguiente:

Desprendimiento de baldosas y filtraciones del falso cielo raso, en corredor colindante a zona de emergencia, zona de esterilización y zona de diagnóstico por imágenes

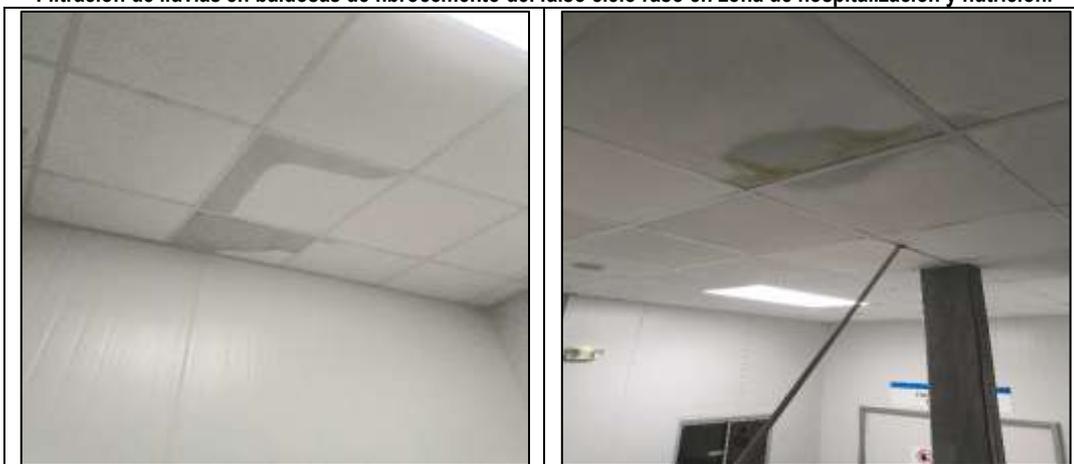
Panel fotográfico n.º 12

Filtración de lluvias en baldosas de fibrocemento del falso cielo raso en zona de hospitalización y nutrición.

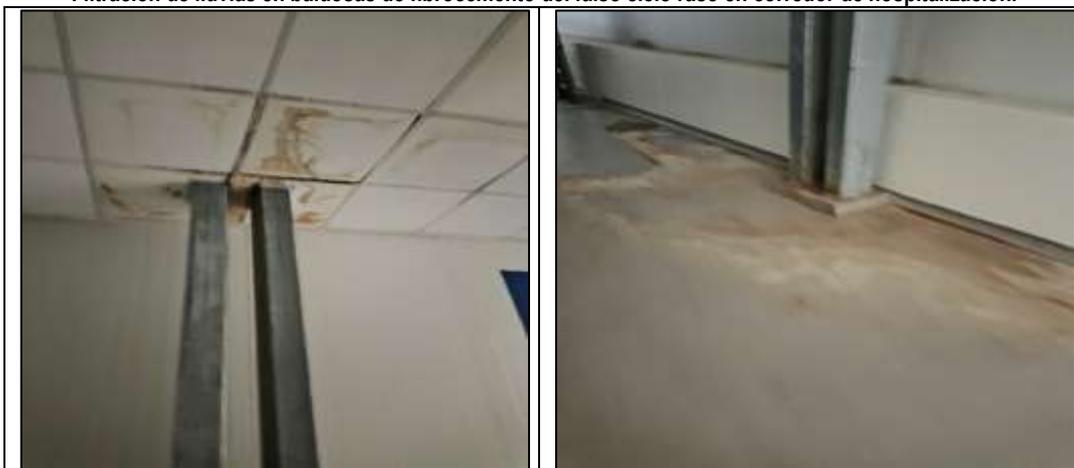
Panel fotográfico n.º 13

Filtración de lluvias en baldosas de fibrocemento del falso cielo raso en corredor de hospitalización.

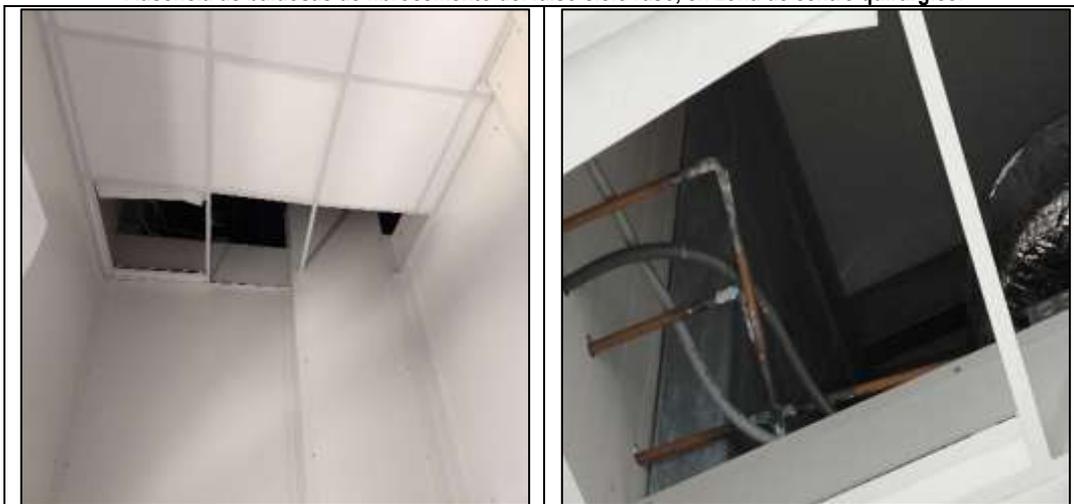
Panel fotográfico n.º 14**Ausencia de baldosas de fibrocemento del falso cielo raso, en zona de centro quirúrgico.**

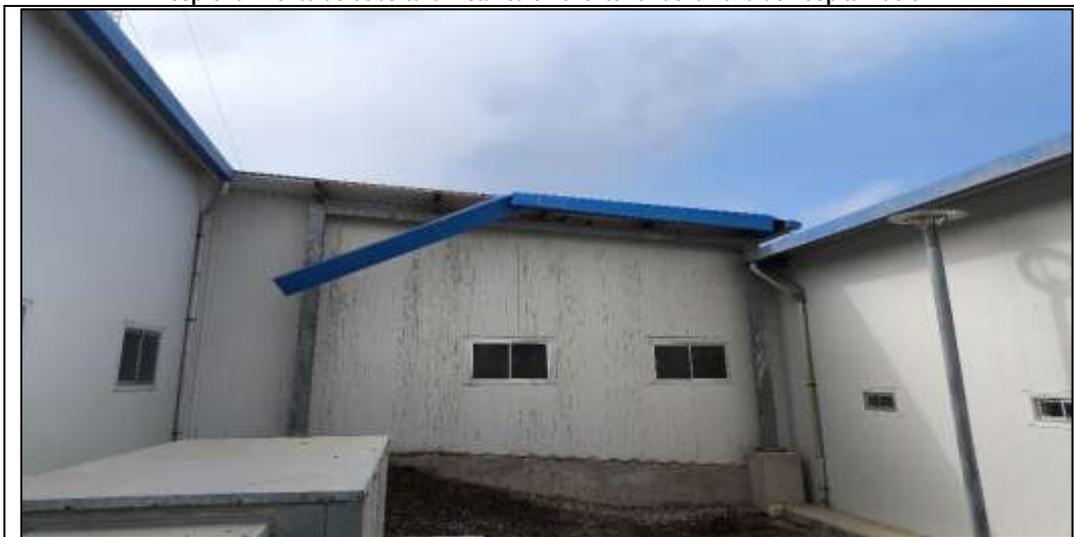
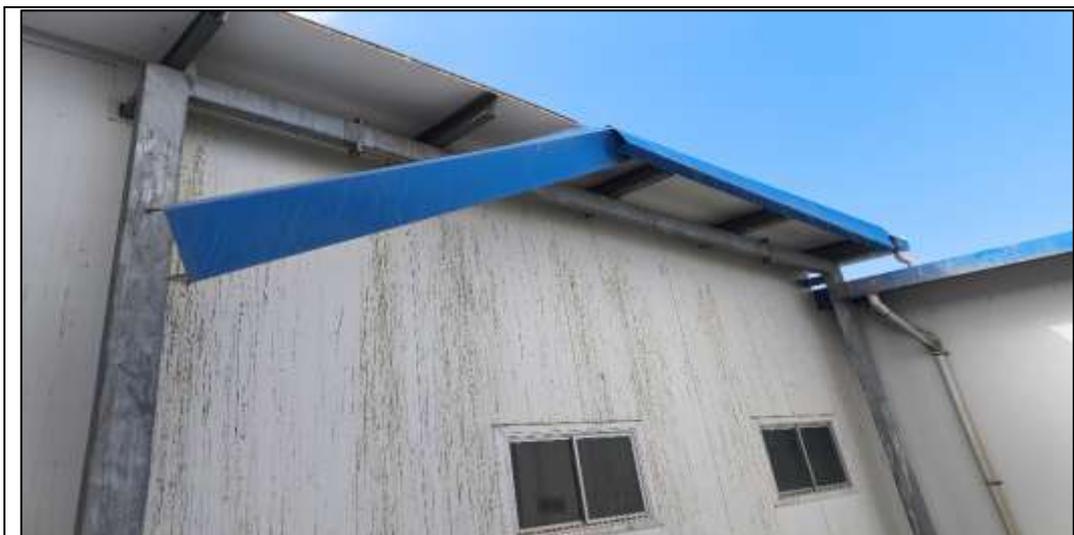
Panel fotográfico n.º 15**Desprendimiento de cobertura metálica en el exterior de la zona de hospitalización**

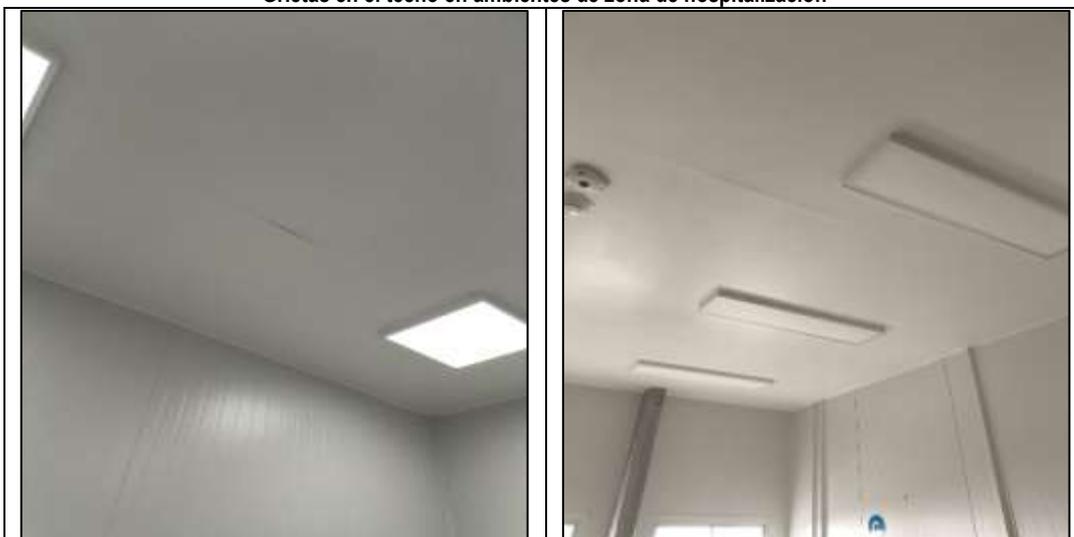
En los ambientes interiores de la zona de hospitalización y centro quirúrgico, se evidencio grietas en las planchas de fibrocemento del falso cielo raso, con el riesgo de desprenderse y afectar la hermeticidad del ambiente; tal como se observa en el panel fotográfico siguiente:

Panel fotográfico n.º 16
Grietas en el techo en ambientes de zona de hospitalización

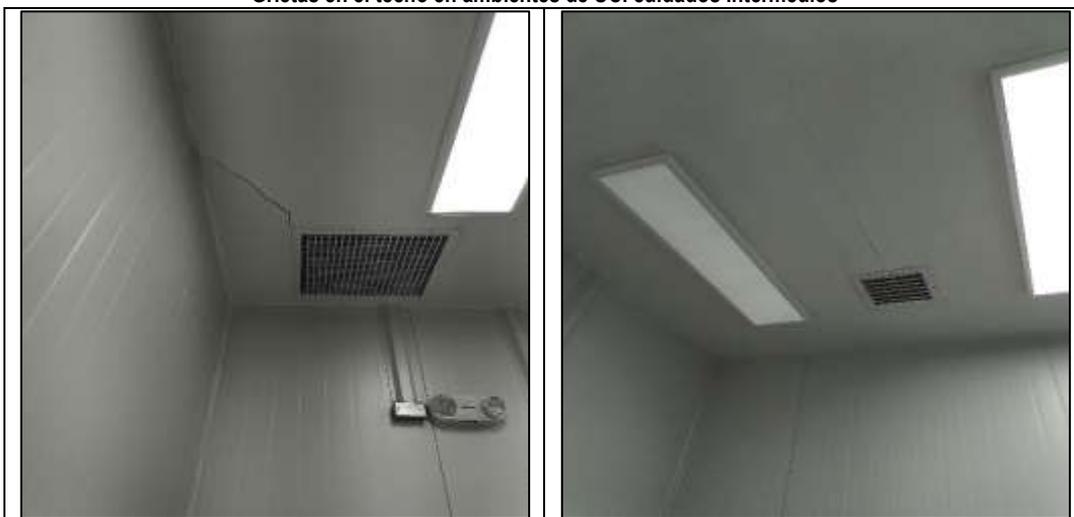
Grietas en el techo en ambientes de UCI cuidados intermedios

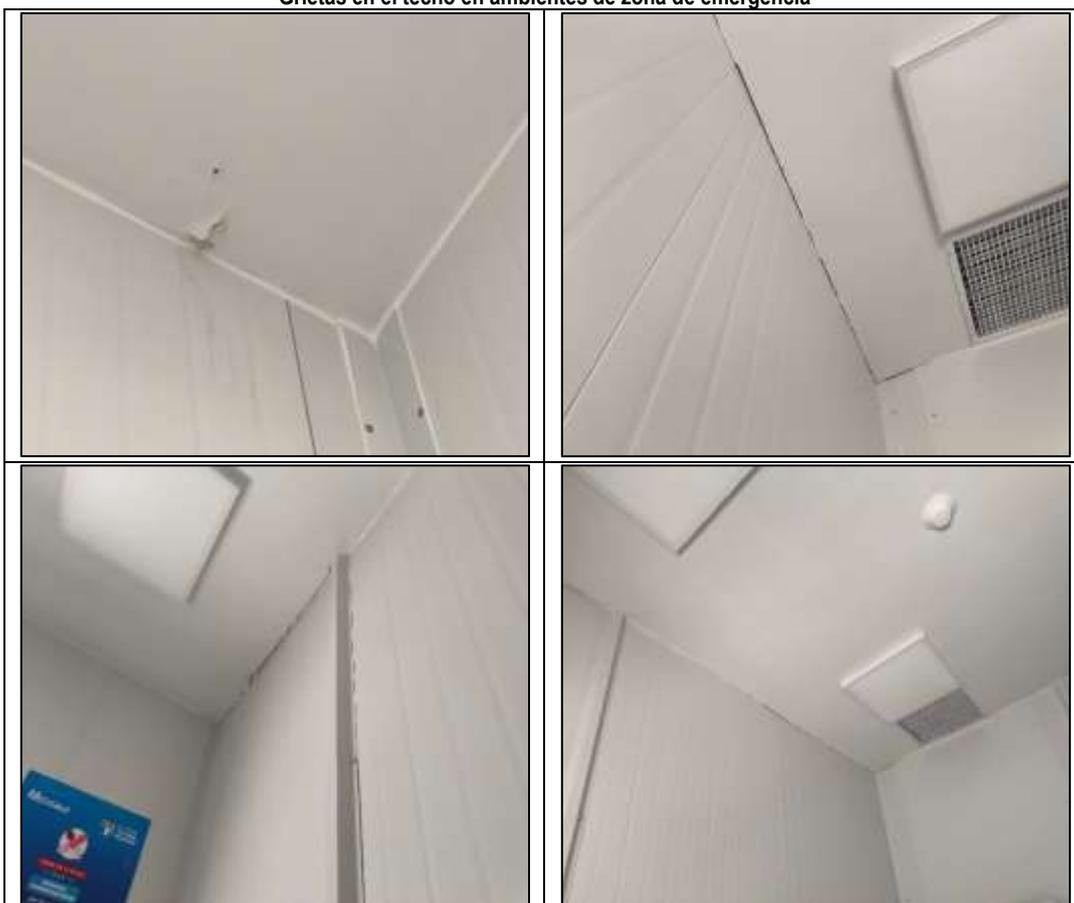
Grietas en el techo en ambientes de zona de emergencia

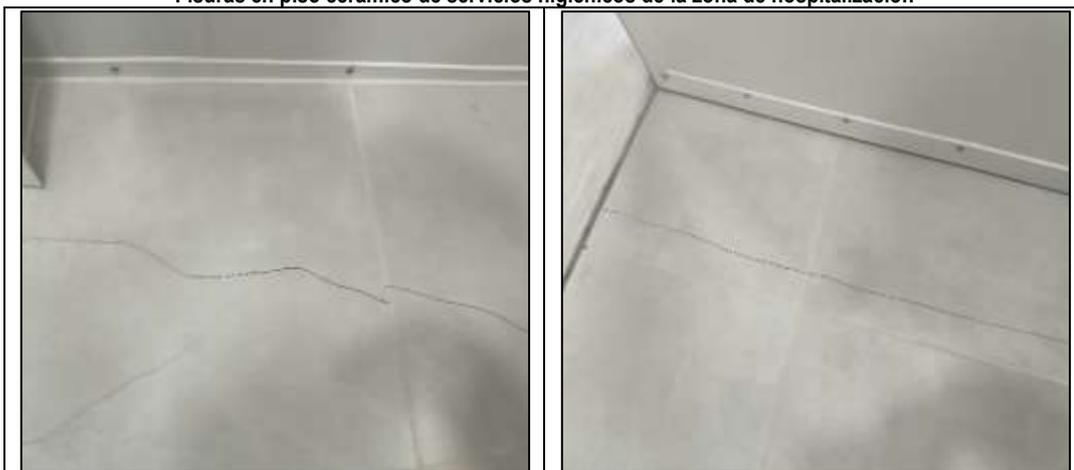
Fisuras en piso cerámico de servicios higiénicos de la zona de hospitalización

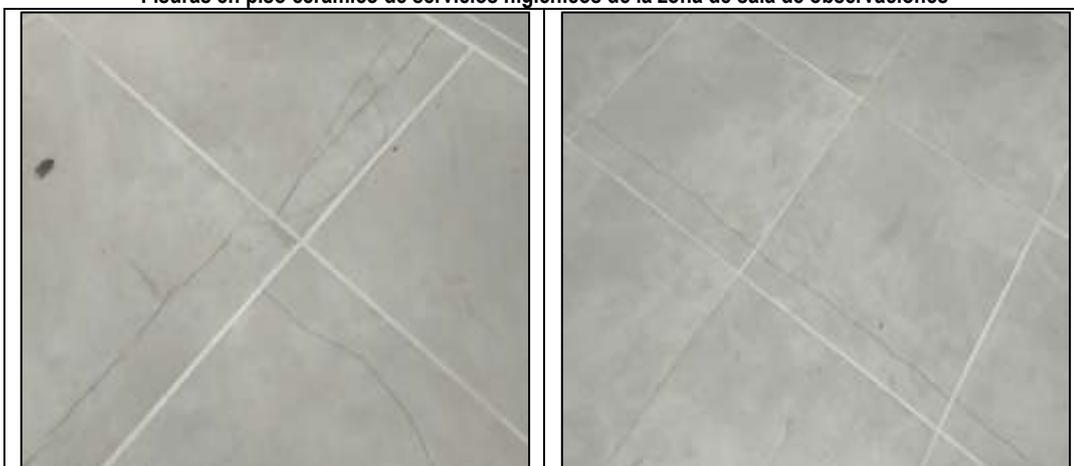
Fisuras en piso cerámico de servicios higiénicos de la zona de sala de observaciones

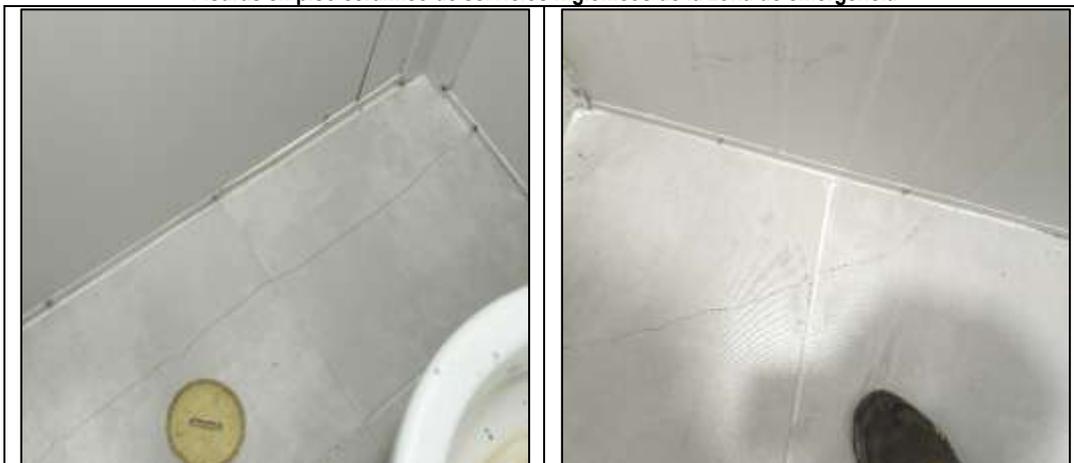
Panel fotográfico n.° 21**Fisuras en piso cerámico de servicios higiénicos de la zona de emergencia**

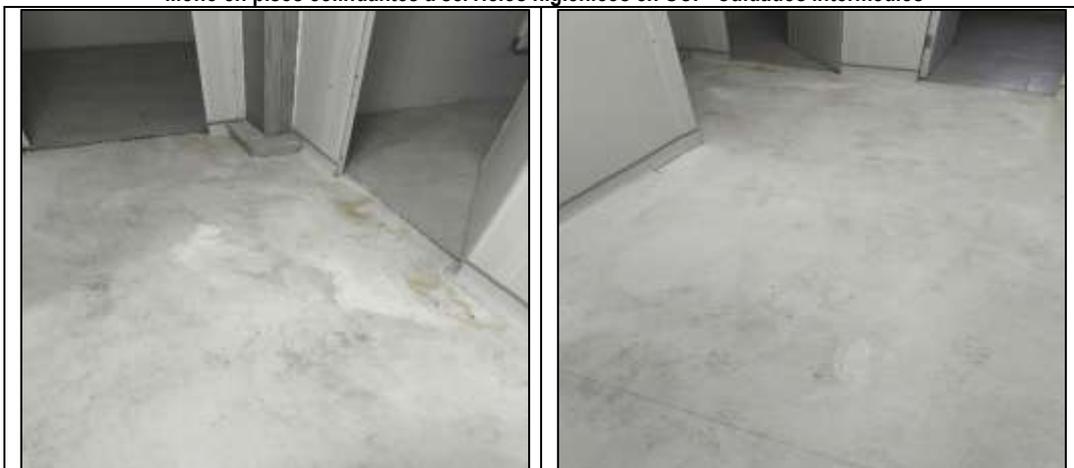
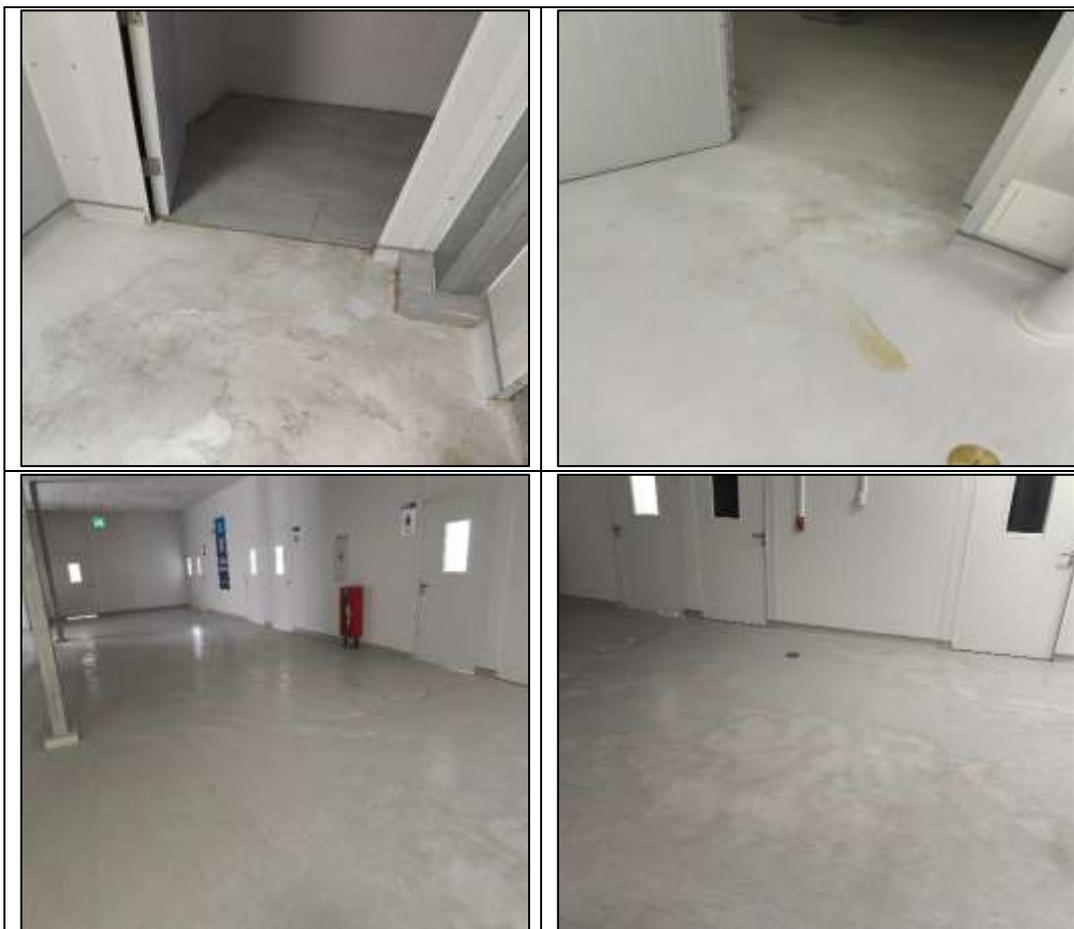
Panel fotográfico n.° 22**Moho en pisos colindantes a servicios higiénicos en UCI - Cuidados intermedios**

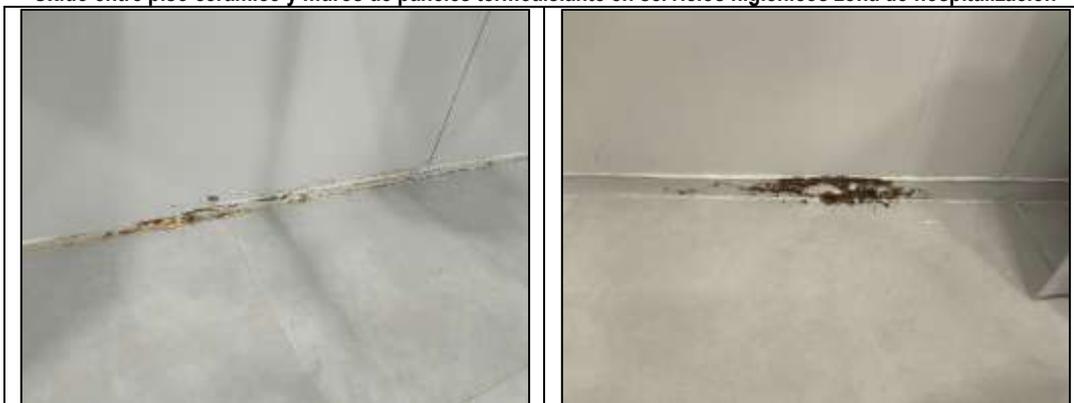
Oxido entre piso cerámico y muros de paneles termoaislante en servicios higiénicos zona de hospitalización

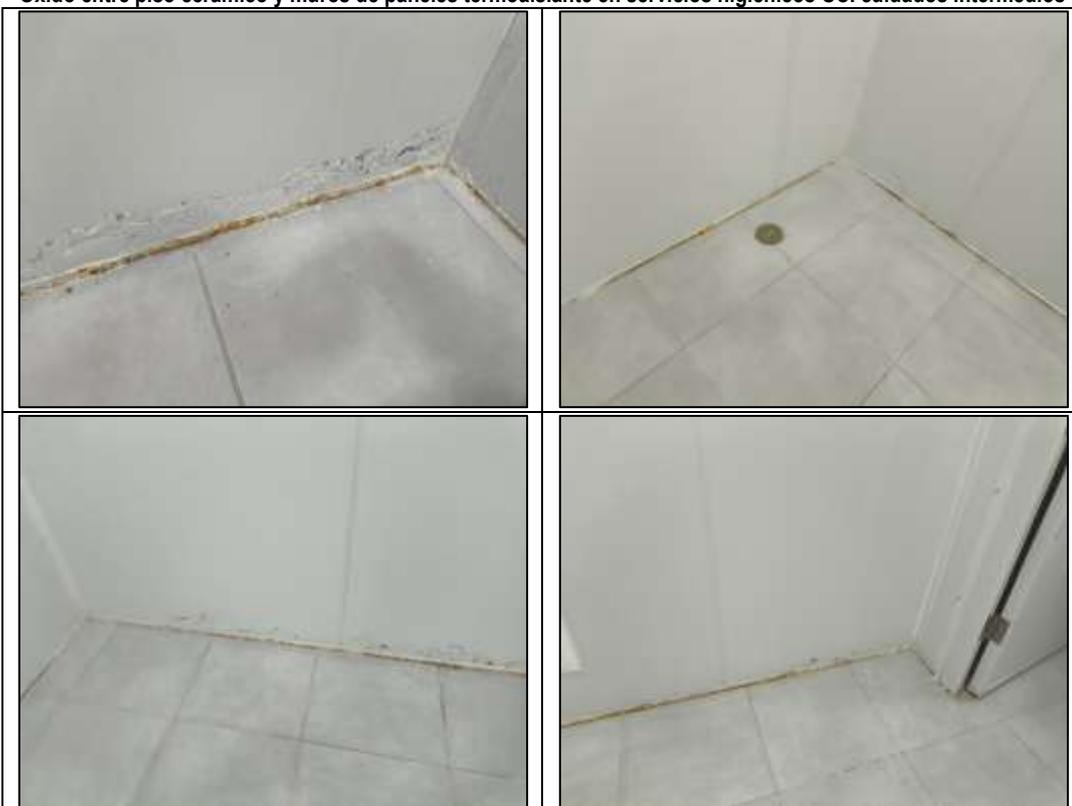
Oxido entre piso cerámico y muros de paneles termoaislante en servicios higiénicos UCI cuidados intermedios
