INFORME DE VISITA DE CONTROL
N° 6245-2025-CG/GRTA-SVC

VISITA DE CONTROL
HOSPITAL HIPOLITO UNANUE DE TACNA

**“ESTADO SITUACIONAL DE LA IOARR - CONSTRUCCIÓN
DE SALA DE HOSPITALIZACIÓN; ADQUISICIÓN DE
EQUIPO; EN EL(LA) EESS HOSPITAL HIPÓLITO UNANUE
DE TACNA - TACNA DISTRITO DE TACNA, PROVINCIA
TACNA, DEPARTAMENTO TACNA”**

TACNA, 11 DE JULIO DE 2025

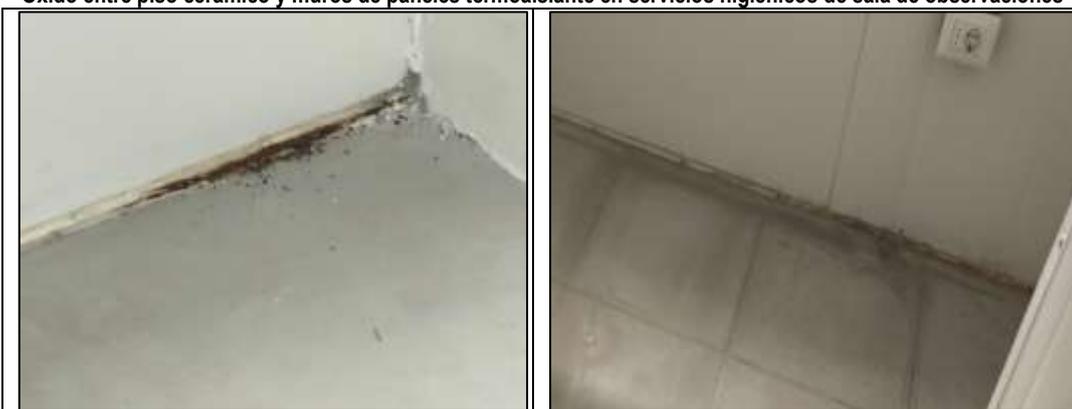
Oxido entre piso cerámico y muros de paneles termoaislante en servicios higiénicos de sala de observaciones

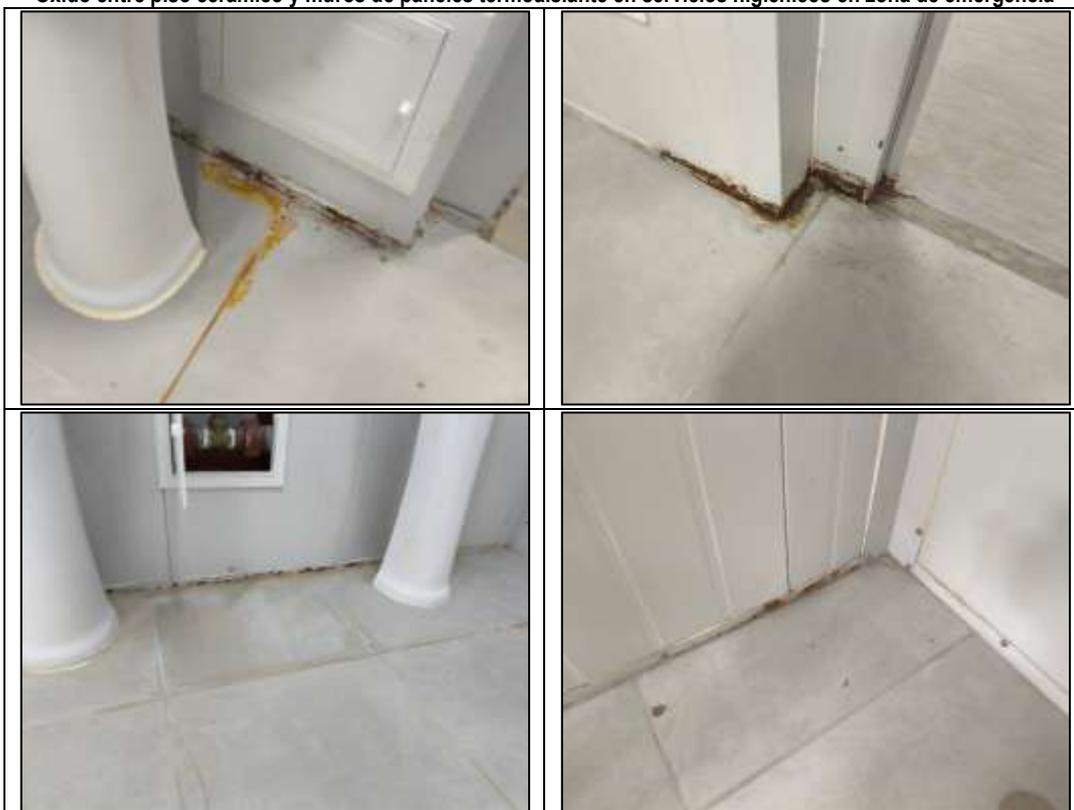
Oxido entre piso cerámico y muros de paneles termoaislante en servicios higiénicos en zona de emergencia

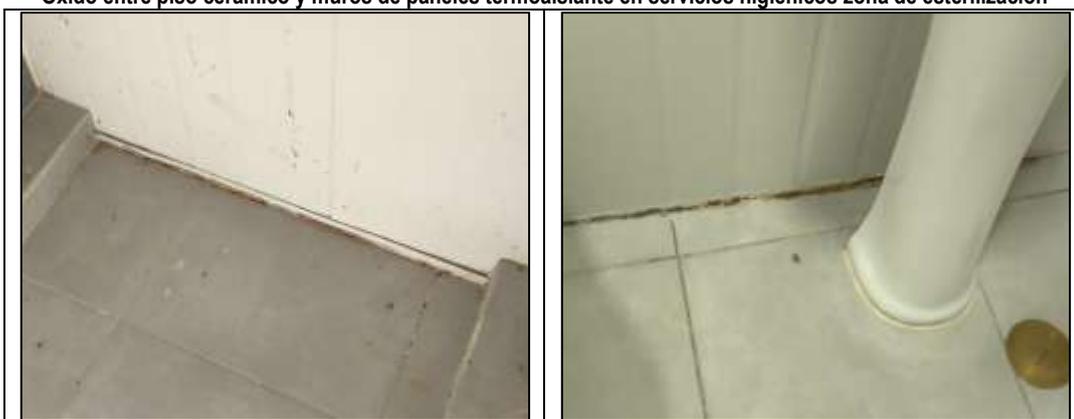
Oxido entre piso cerámico y muros de paneles termoaislante en servicios higiénicos zona de esterilización

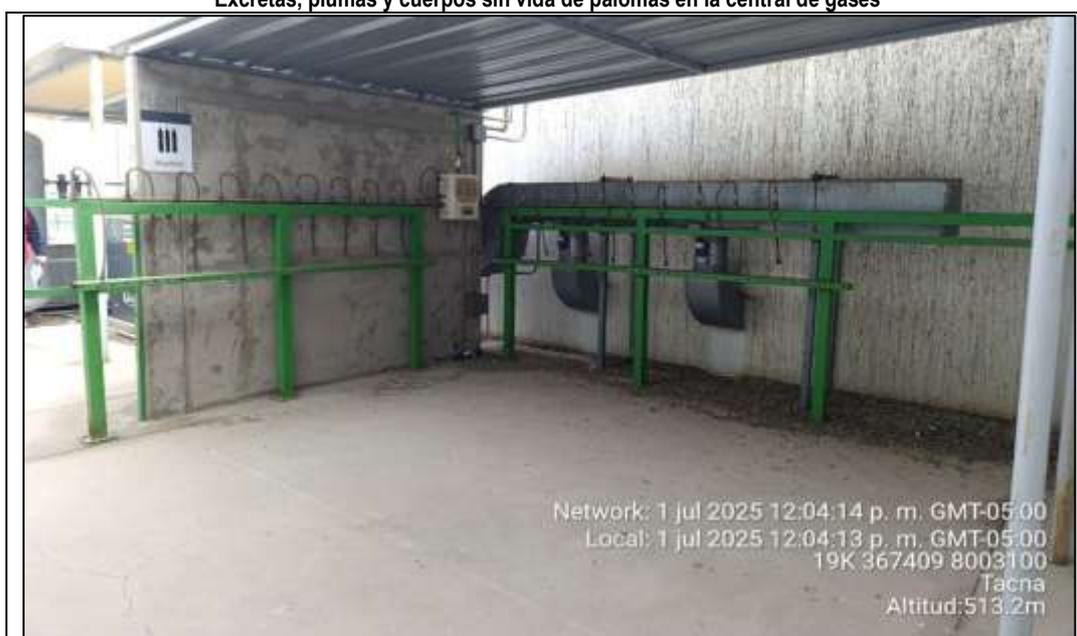
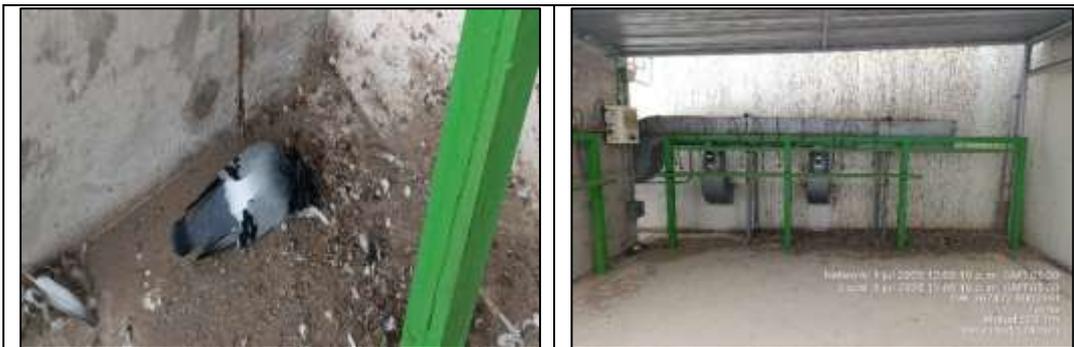
No obstante, lo expuesto, las **centrales de vacío** presentan excretas, plumas y cuerpos sin vida de palomas; así como, excesiva suciedad en las bombas, tuberías y conexiones estaría generando deterioro por oxidación. Así mismo, el **compresor de aire medicinal** presenta el mismo estado de insalubridad sobre su estructura y elementos mecánicos. Esta situación de deterioro y abandono podría ocasionar oxidación generalizada en los manifolds⁵, tal como se evidencia en las siguientes imágenes.

Excretas, plumas y cuerpos sin vida de palomas en la central de gases

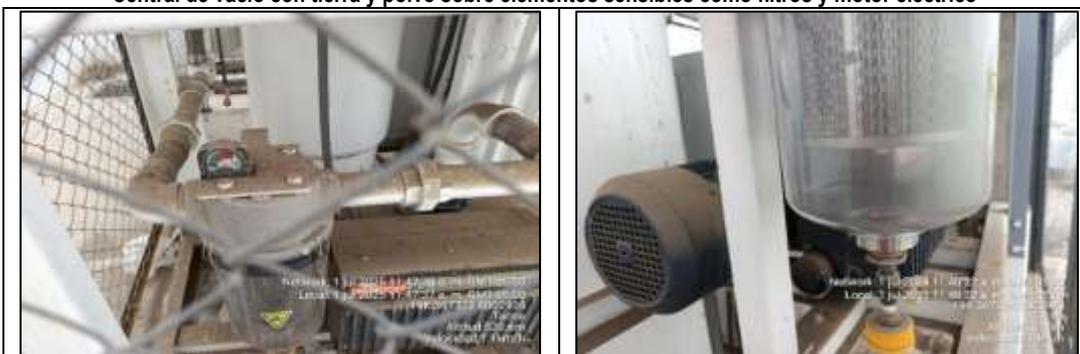
Central de vacío con tierra y polvo sobre elementos sensibles como filtros y motor eléctrico

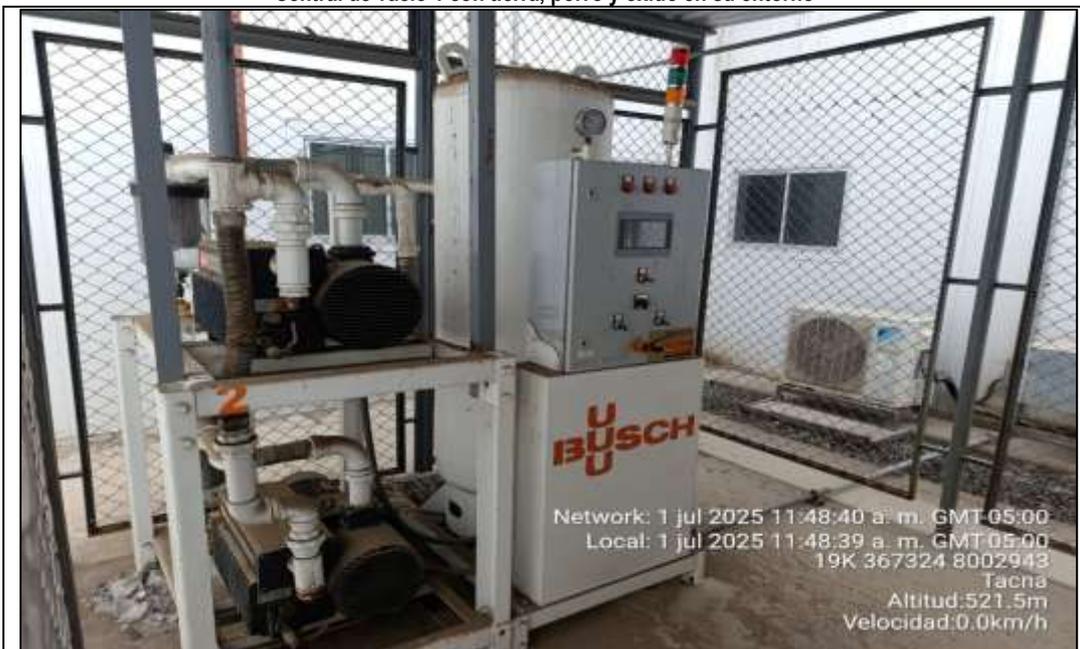
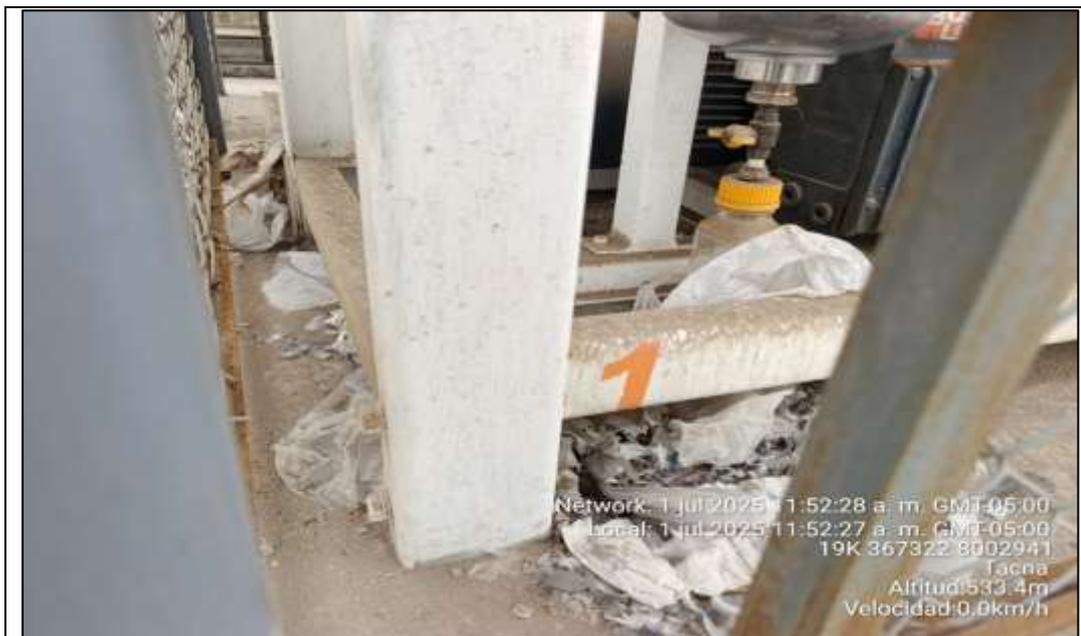
Central de vacío 1 con tierra, polvo y oxido en su entorno

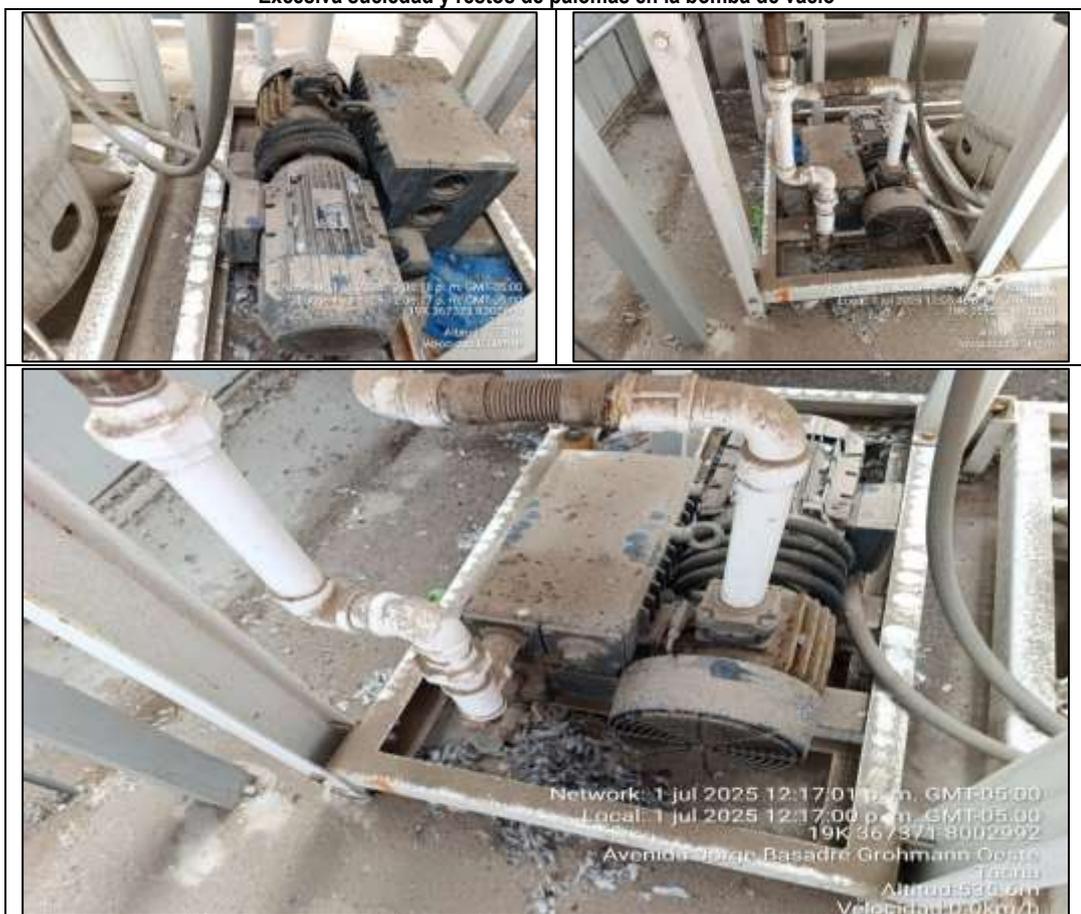
Excesiva suciedad y restos de palomas en la bomba de vacío

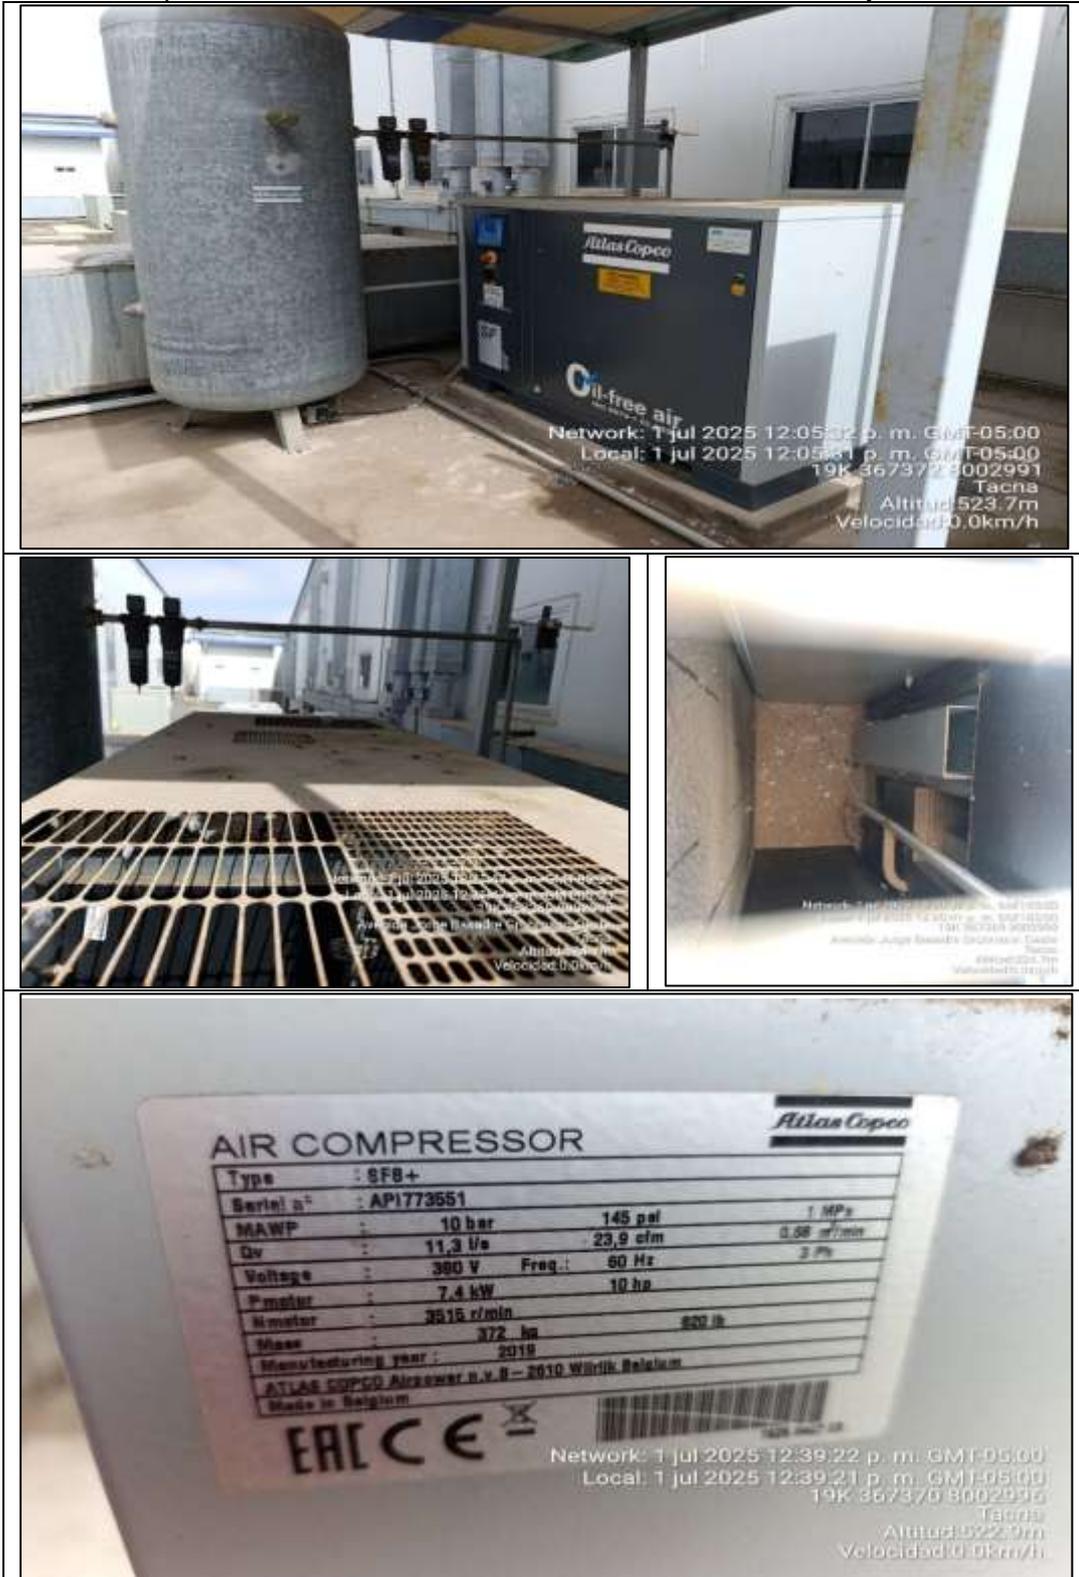
Panel fotográfico n.º 32
Compresor de aire medicinal con número de serie API773551, con oxido, tierra y suciedad

Del análisis de las imágenes recabadas durante la visita de inspección, se advierte que la central de gases medicinales presenta un periodo prolongado de inactividad, situación que ha derivado en una condición de abandono técnico, evidenciada por la acumulación de polvo, suciedad, oxidación y el deterioro progresivo de sus componentes. Esta condición compromete la funcionalidad operativa de los equipos y genera un riesgo alto de inutilización definitiva, pudiendo implicar la pérdida total del activo y la afectación de los fines públicos para los cuales fue destinado.

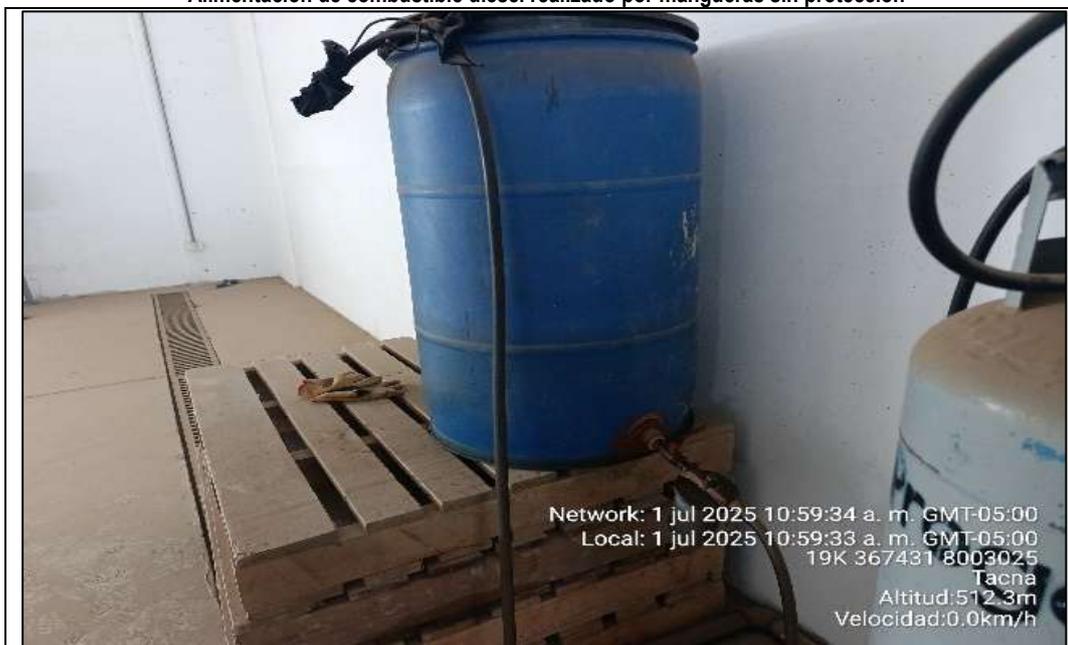
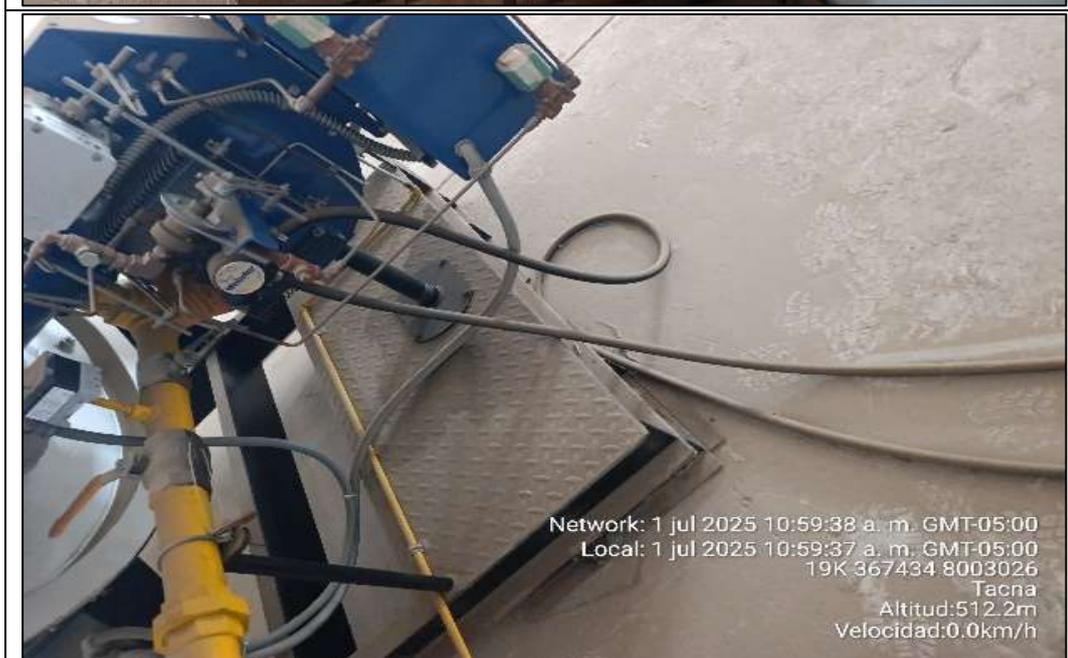
Panel fotográfico n.° 33
Alimentación de combustible diésel realizado por mangueras sin protección

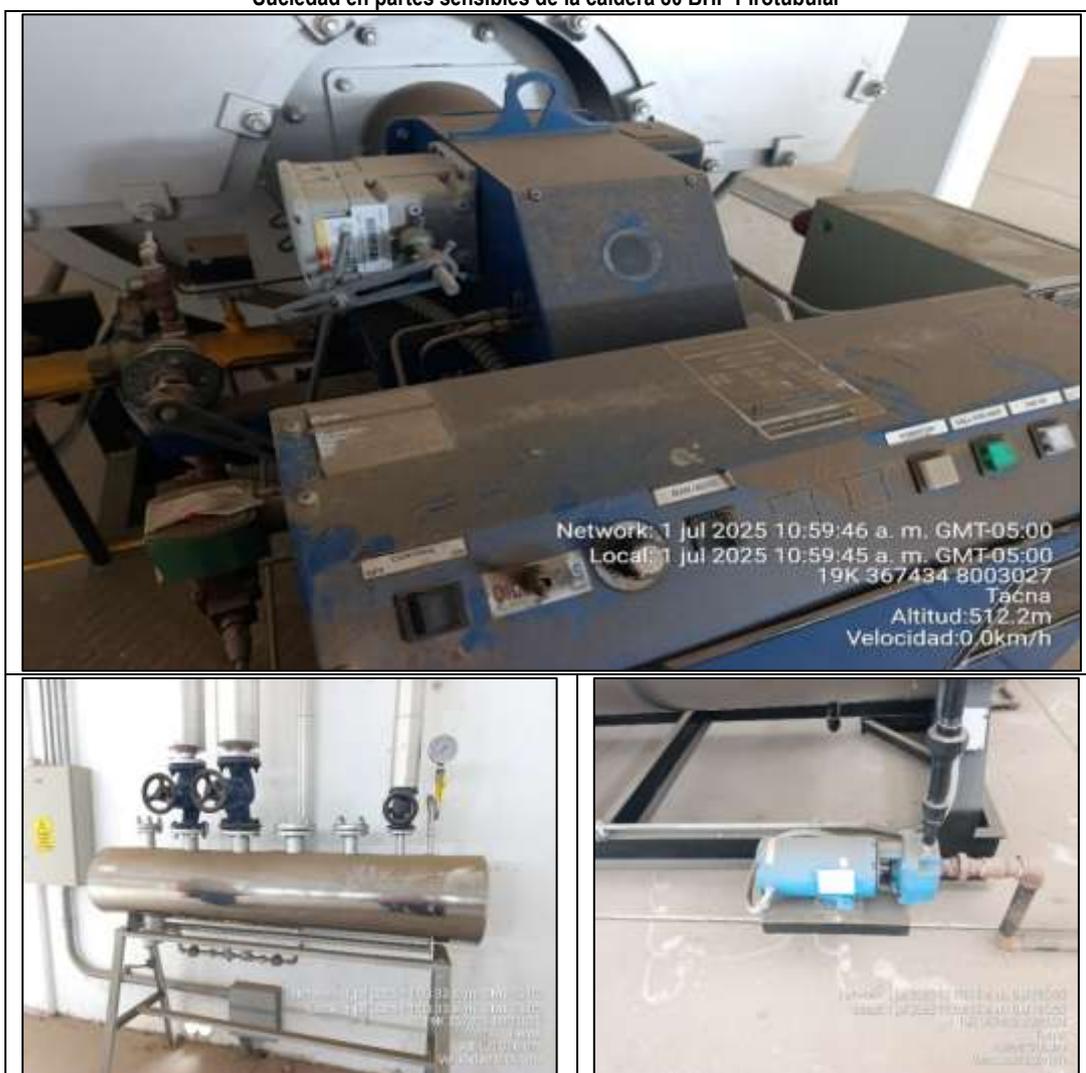
Panel fotográfico n.° 34
Suciedad en partes sensibles de la caldera 80 BHP Pirotubular

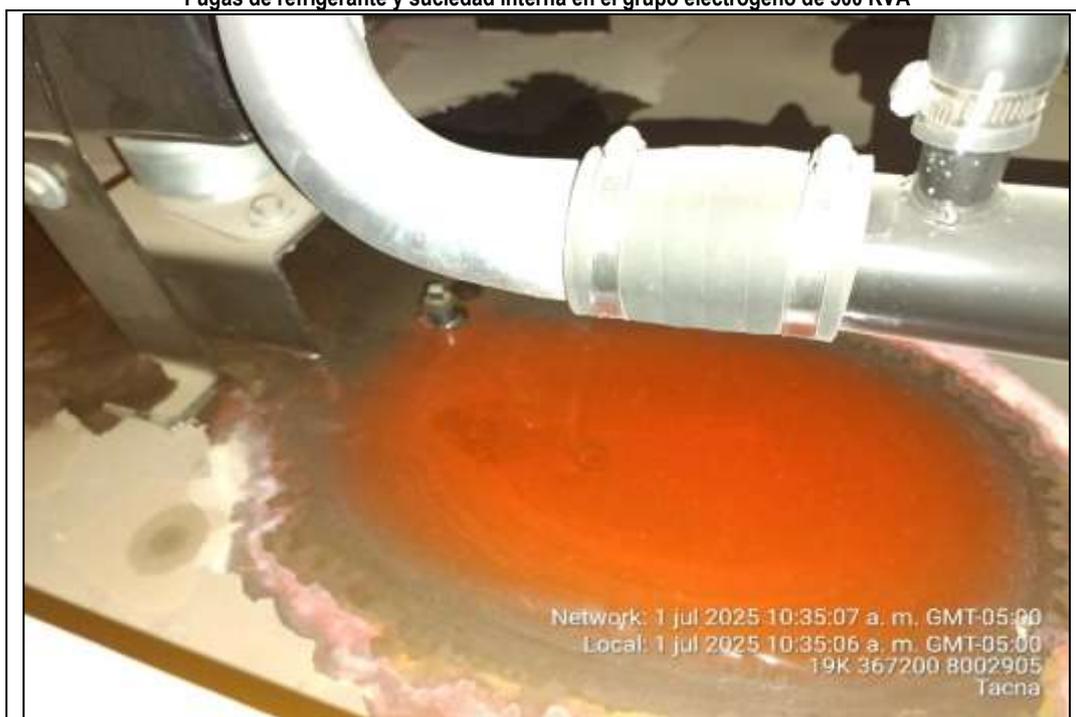
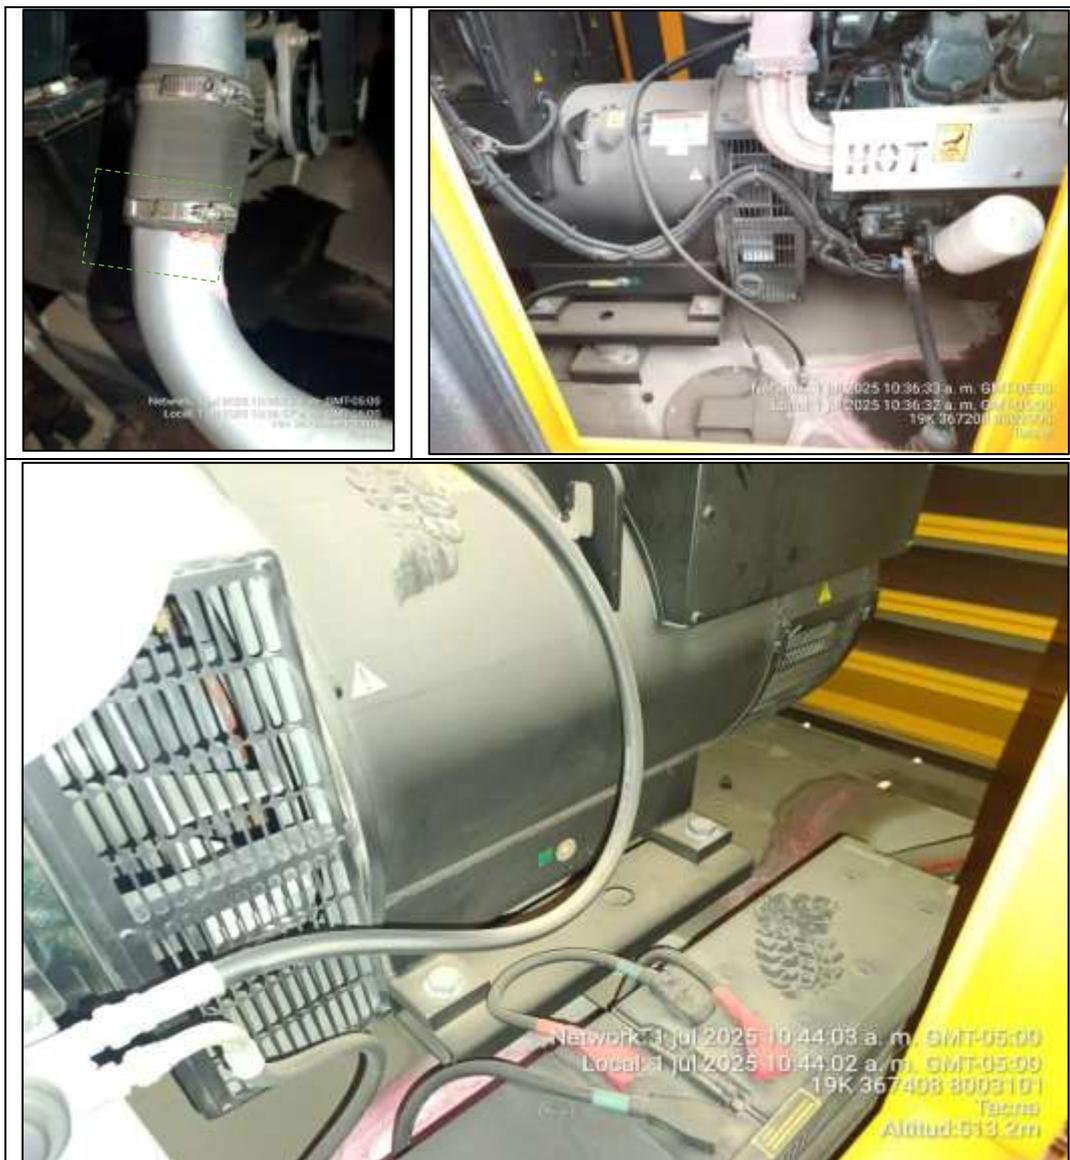
Dichos grupos electrógenos presentan deficiencias operativas y de mantenimiento: en el grupo electrógeno de 500 kVA se evidenciaron fugas excesivas de refrigerante, acumulación de tierra y polvo en el interior del equipo, así como aceite de motor visiblemente degradado, presentando una coloración oscura y pérdida de viscosidad; por su parte, el grupo electrógeno de 125 kVA presenta conectores sueltos en el interior del motor, aceite en malas condiciones físicas, tierra acumulada y un panel de control en modo de parada, lo cual indica inoperatividad.

Fugas de refrigerante y suciedad interna en el grupo electrógeno de 500 KVA

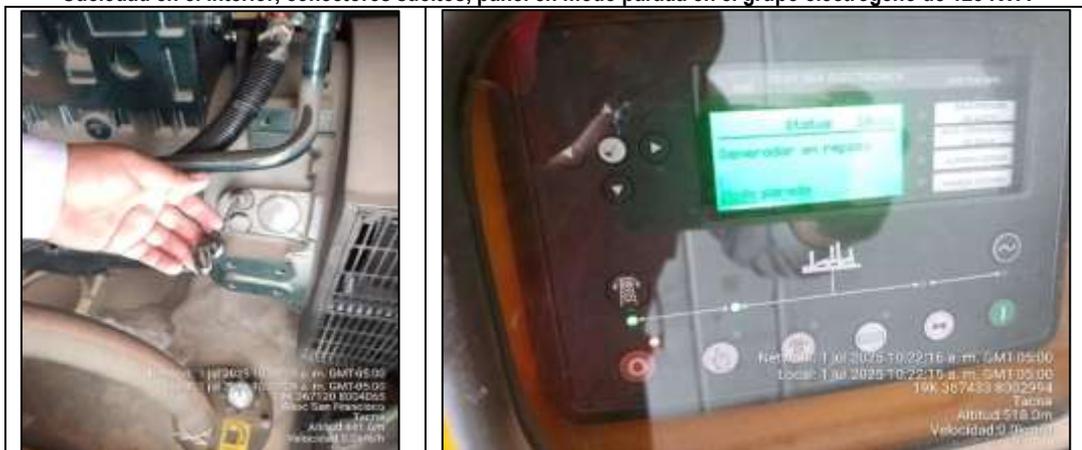
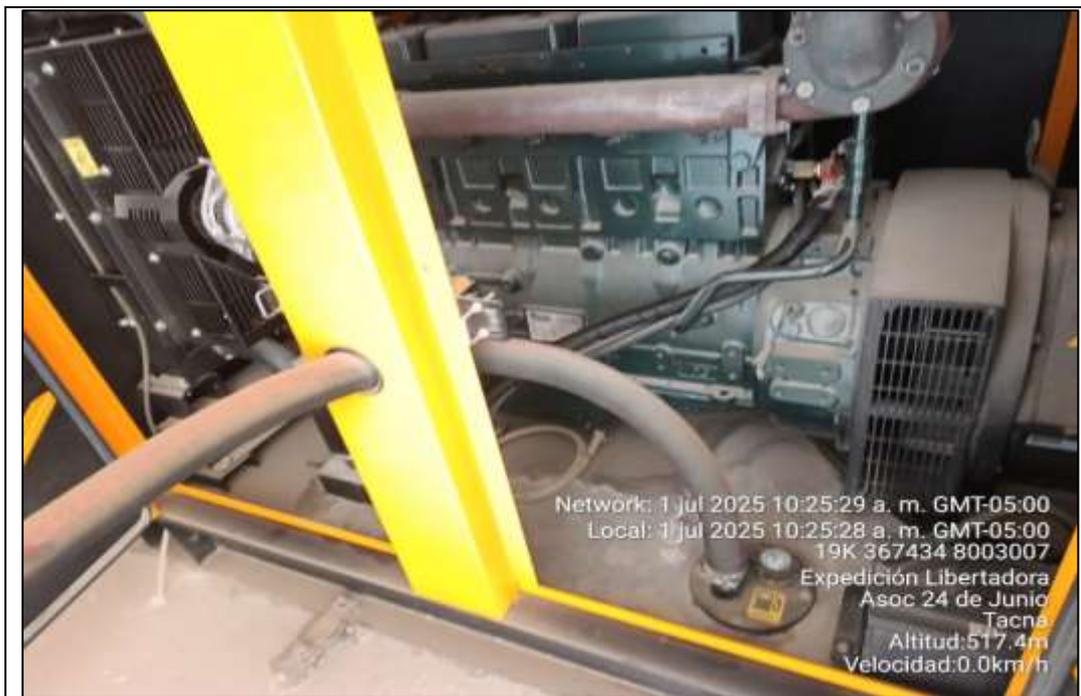
Suciedad en el interior, conectores sueltos, panel en modo parada en el grupo electrógeno de 125 KVA

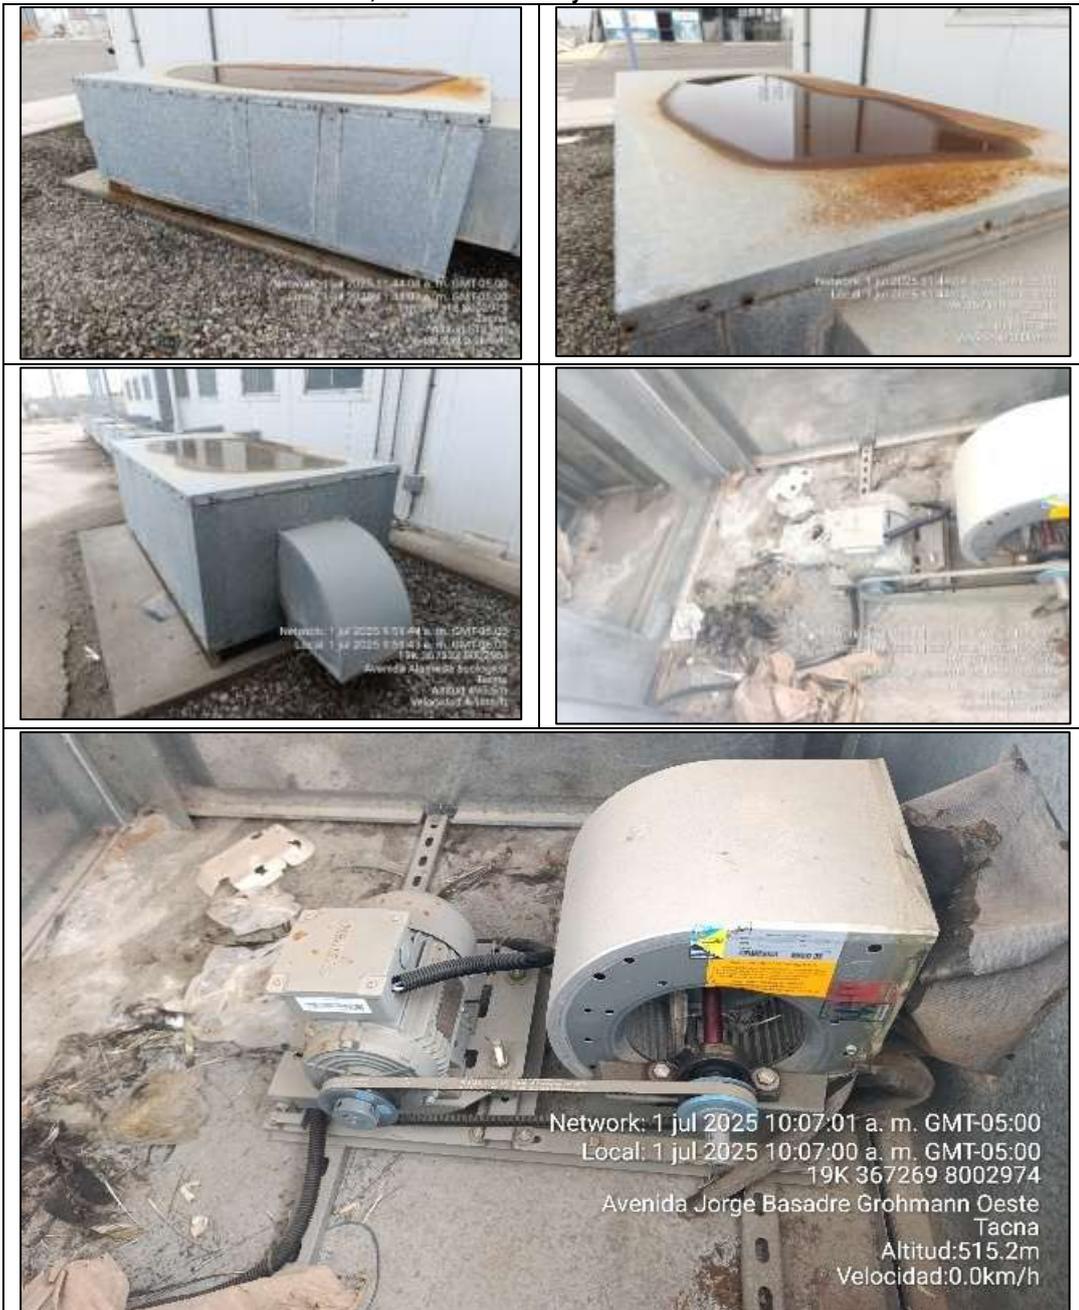
- Los extractores mecánicos presentan carcasas oxidadas, uniones debilitadas y falta de protección estructural, permitiendo el ingreso de agentes biológicos (roedores y aves), situación que ha generado daños visibles en los componentes internos como el motor y el ventilador.

Extractores con oxido, uniones debilitadas y con suciedad excesiva en el interior

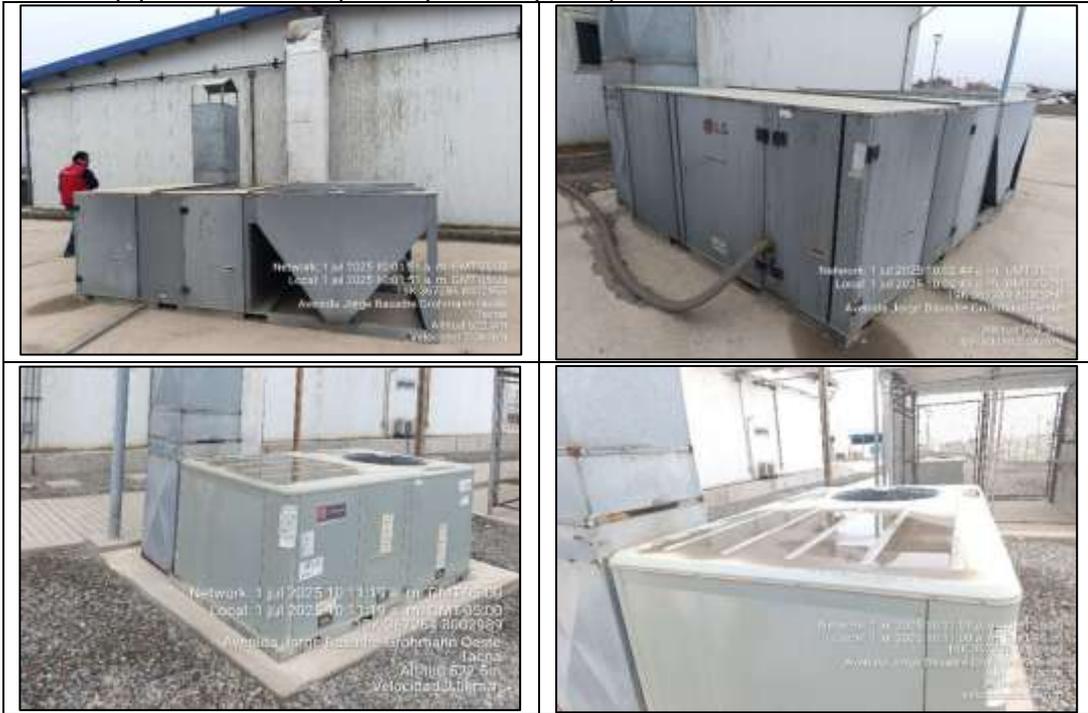
- Los equipos tipo rooftop y tipo paquete muestran deterioro superficial generalizado, así como una acumulación considerable de polvo, suciedad y residuos en su entorno, lo que evidencia la ausencia de labores de limpieza y mantenimiento preventivo.
- Los condensadores de los equipos tipo split se encuentran expuestos directamente a la intemperie y sin ningún tipo de protección física, presentando signos de oxidación, corrosión superficial y acumulación de excretas de aves, situación que afecta su rendimiento térmico y reduce significativamente su vida útil.

Panel fotográfico n.° 38
Equipo de climatización tipo rooftop a la intemperie expuesto a condiciones adversas del clima

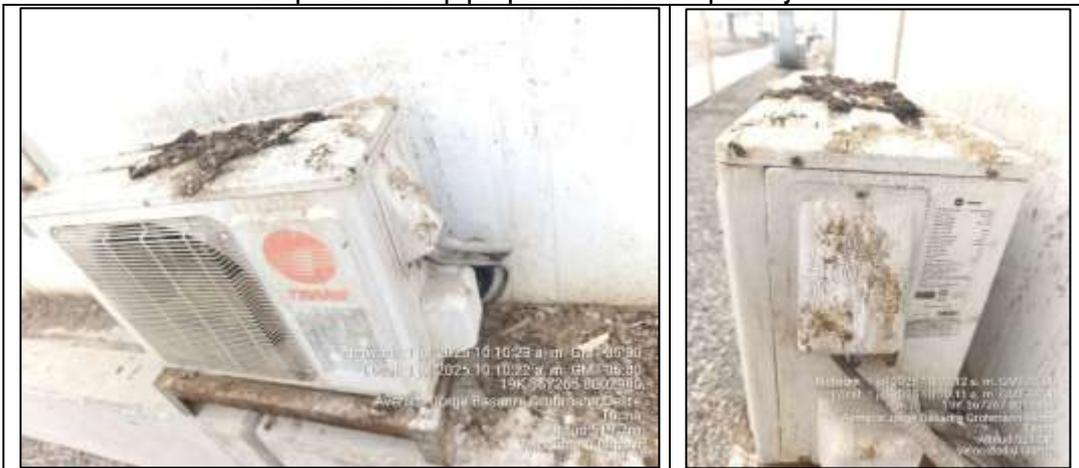
Panel fotográfico n.° 39
Evaporadores de equipo splits con excretas de paloma y suciedad

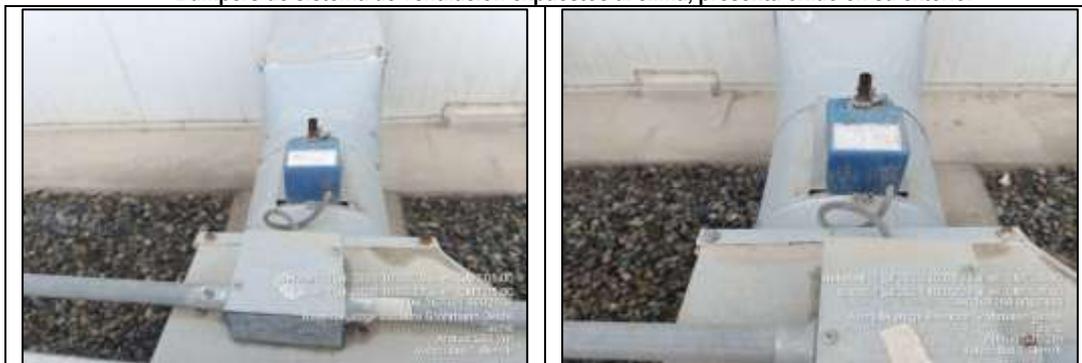
- Los dámperes de control de flujo presentan un avanzado estado de deterioro debido a la exposición prolongada a condiciones ambientales severas, evidenciándose presencia de

Panel fotográfico n.° 40
Dampers de sistema de ventilación expuestos al clima, presenta oxido en su exterior

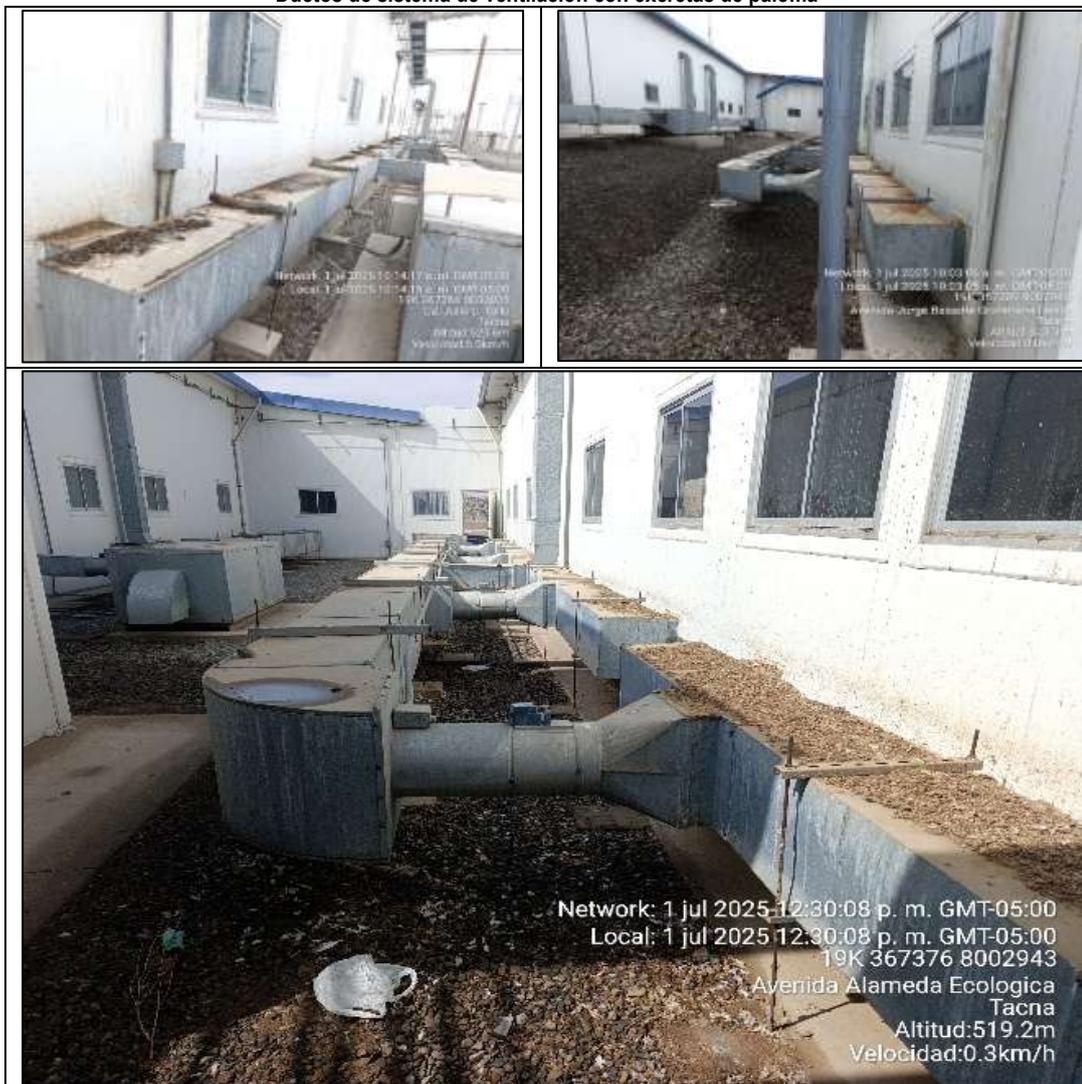
- Los ductos metálicos del sistema de ventilación presentan corrosión superficial y oxidación avanzada en múltiples tramos, principalmente en zonas expuestas a la intemperie, donde además se ha evidenciado la presencia de excretas de aves, situación que compromete la salubridad y la integridad estructural del sistema.

Panel fotográfico n.° 41
Ductos de sistema de ventilación con excretas de paloma

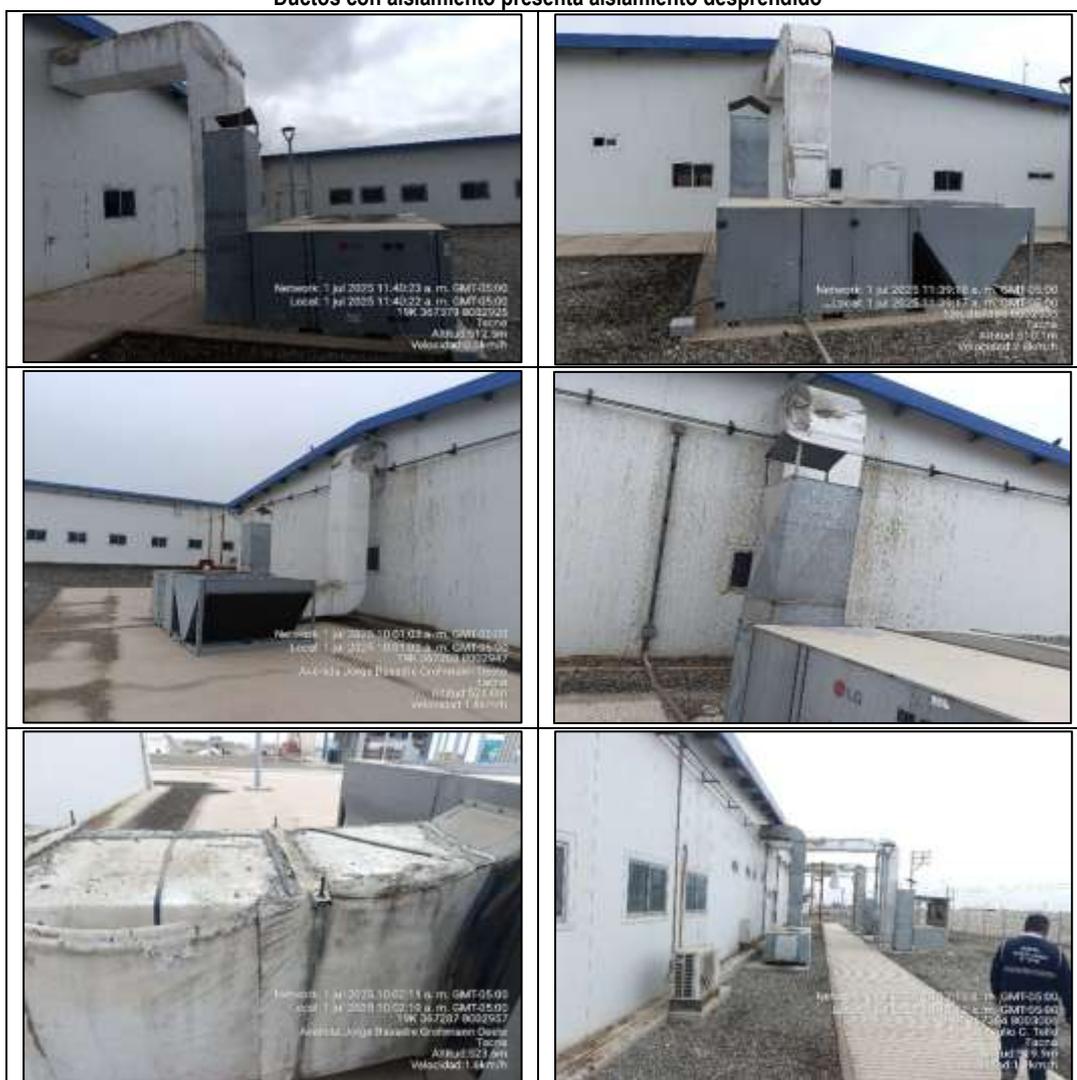
- El aislamiento térmico de los ductos de climatización se encuentra deteriorado y parcialmente desprendido, lo que afecta su eficiencia energética, incrementa las pérdidas térmicas y expone las superficies a condiciones ambientales adversas, acelerando su deterioro.

Panel fotográfico n.º 42
Ductos con aislamiento presenta aislamiento desprendido

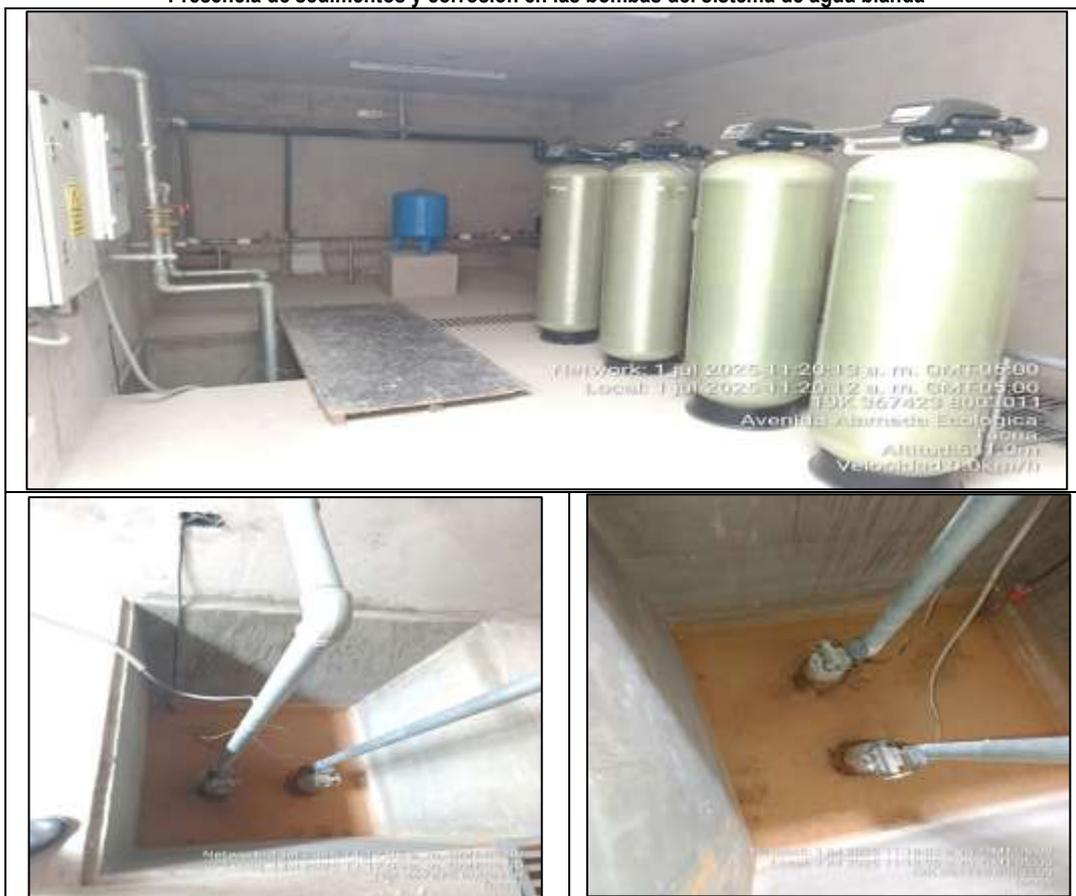
El **sistema de agua blanda** que tiene como función principal la de prevenir incrustaciones en calderas, autoclaves y redes hidráulicas, extendiendo la vida útil de los equipos y garantizando su eficiencia operativa; permanece fuera de servicio, situación asociada a la inactividad de la caldera, equipo que requiere este tipo de agua para su funcionamiento, asimismo, en el pozo de drenaje de la cámara húmeda se identificó la ausencia de tapa de protección, presencia de sedimentos, bombas sumergibles con corrosión y cableado eléctrico expuesto sin canalización ni protección mecánica.

Presencia de sedimentos y corrosión en las bombas del sistema de agua blanda

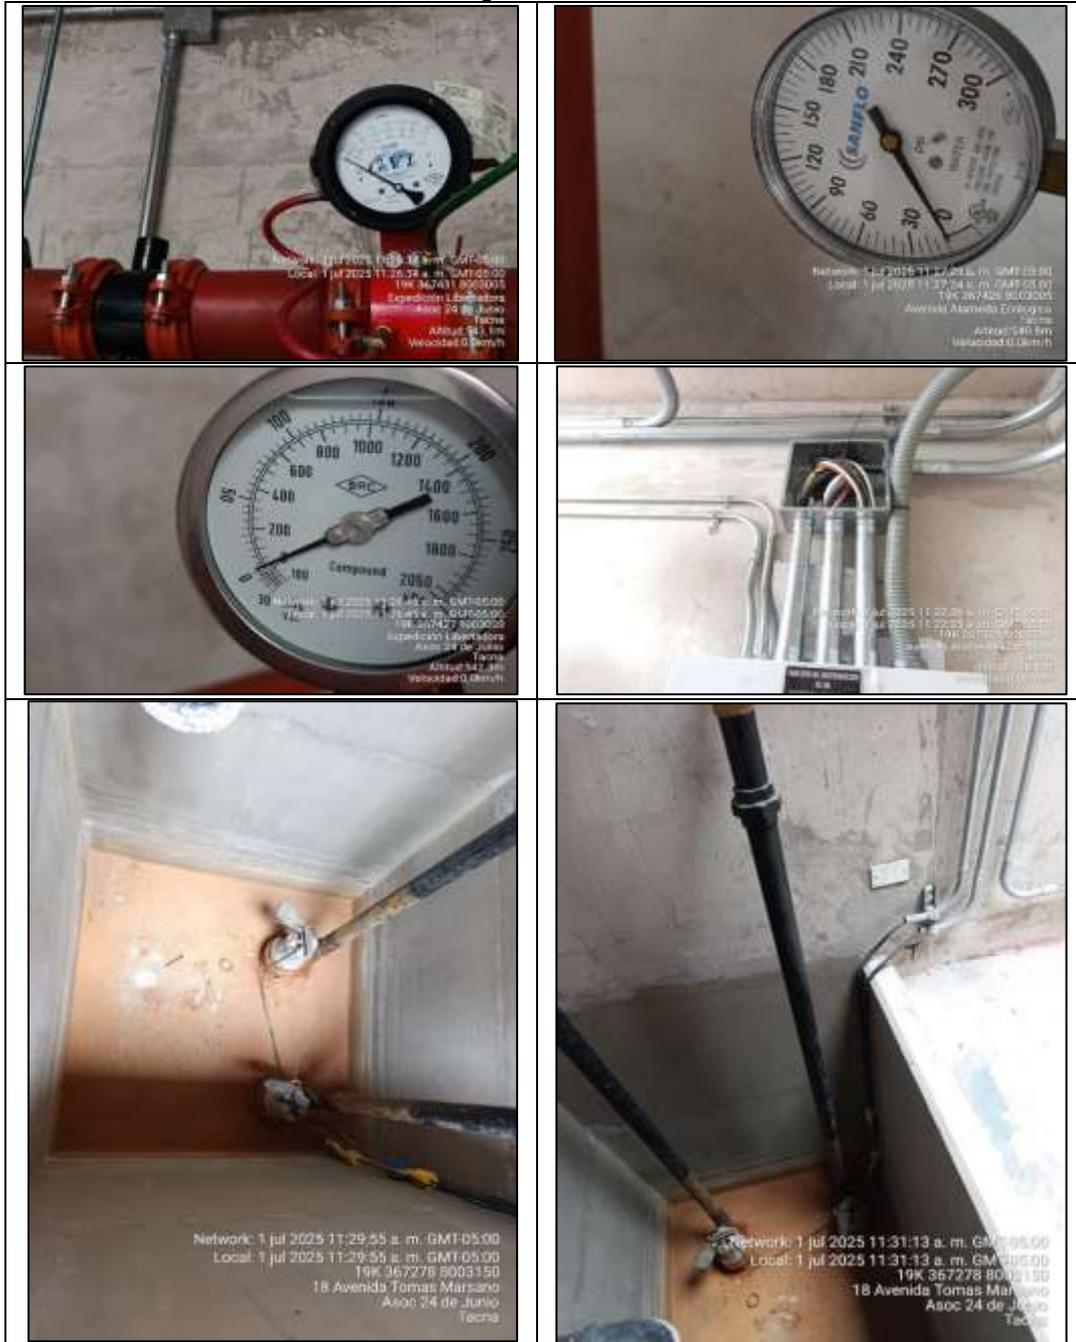
El **sistema contra incendios** que tiene la función de proteger la infraestructura y la vida de los ocupantes ante eventos de incendio, cumpliendo con normas de seguridad y protección civil, presenta una total falta de presión hidráulica, con manómetros marcando cero en todas sus derivaciones. Además, se observó el uso de cables sin canalización ni protección y bombas sumergibles deterioradas.

Sistema contra incendios, manómetros sin presión hidráulica, cables expuestos sin protección ni canaletas, bombas sumergibles con corrosión exterior
