INFORME DE VISITA DE CONTROL
N° 6245-2025-CG/GRTA-SVC

VISITA DE CONTROL
HOSPITAL HIPOLITO UNANUE DE TACNA

**“ESTADO SITUACIONAL DE LA IOARR - CONSTRUCCIÓN
DE SALA DE HOSPITALIZACIÓN; ADQUISICIÓN DE
EQUIPO; EN EL(LA) EESS HOSPITAL HIPÓLITO UNANUE
DE TACNA - TACNA DISTRITO DE TACNA, PROVINCIA
TACNA, DEPARTAMENTO TACNA”**

TACNA, 11 DE JULIO DE 2025

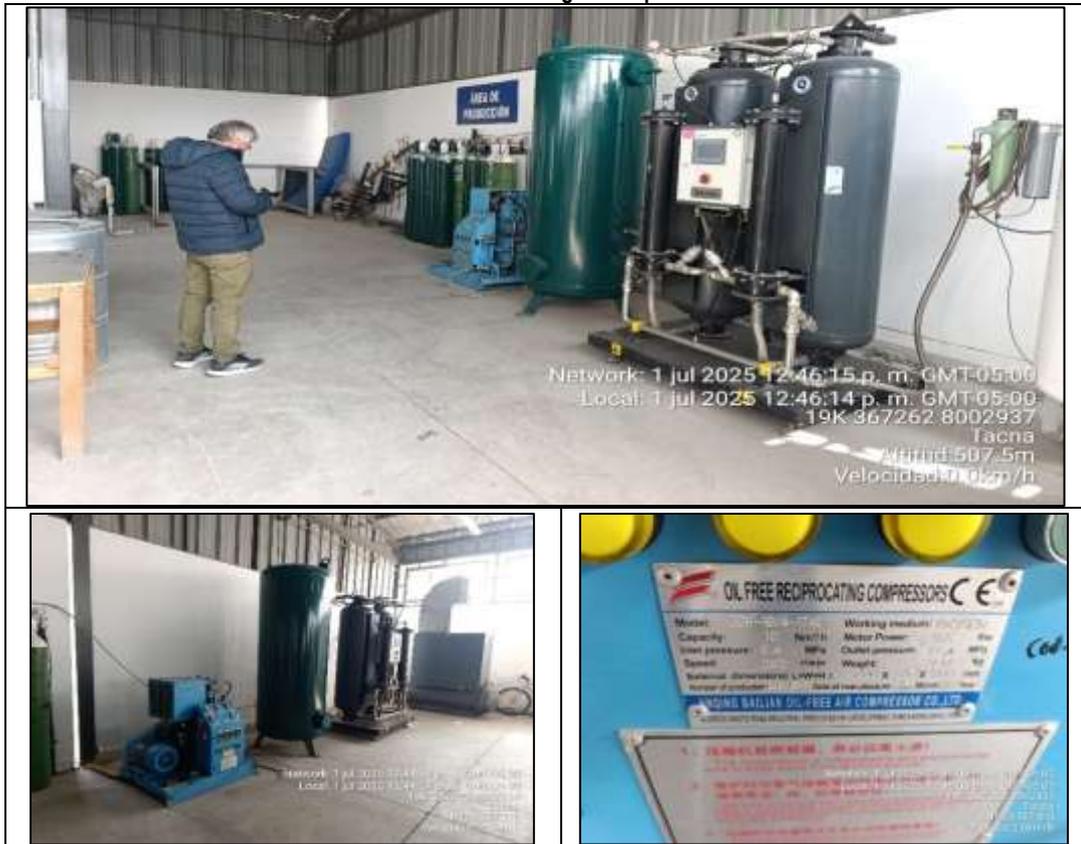
Panel fotográfico n.º 45
Central de oxígeno inoperativa

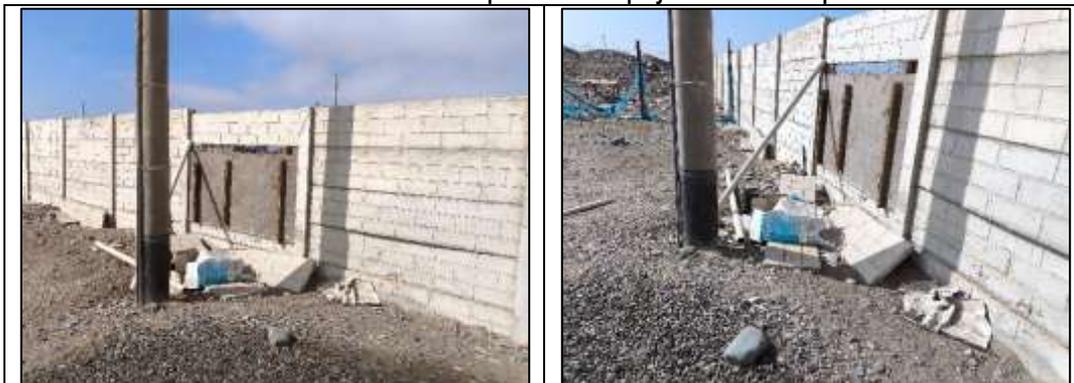
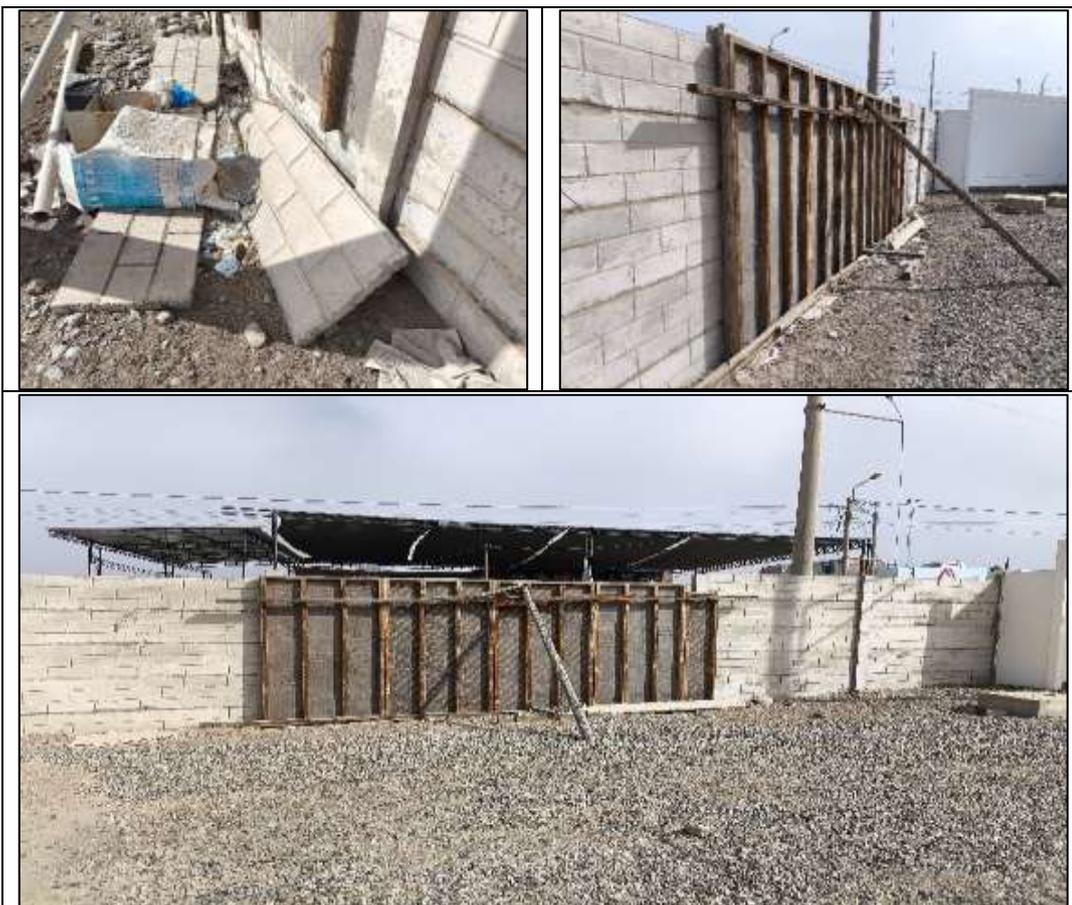
Perimetró de establecimiento de salud con planchas de triplay sostenidos con parantes de madera

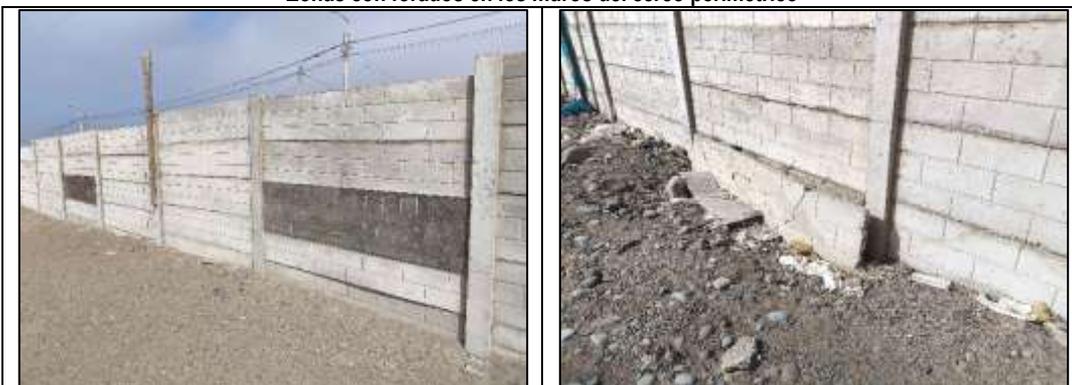
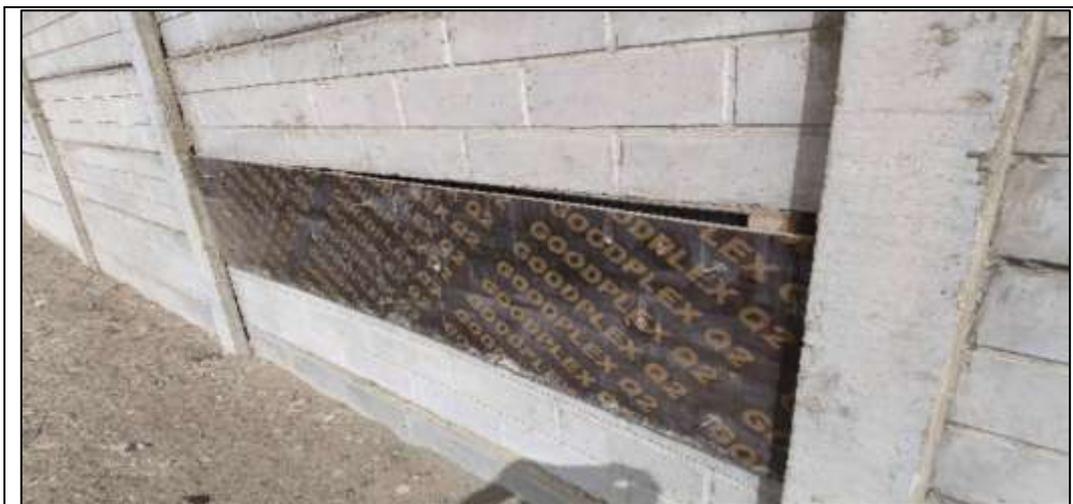
Panel fotográfico n.° 47
Zonas con forados en los muros del cerco perimétrico

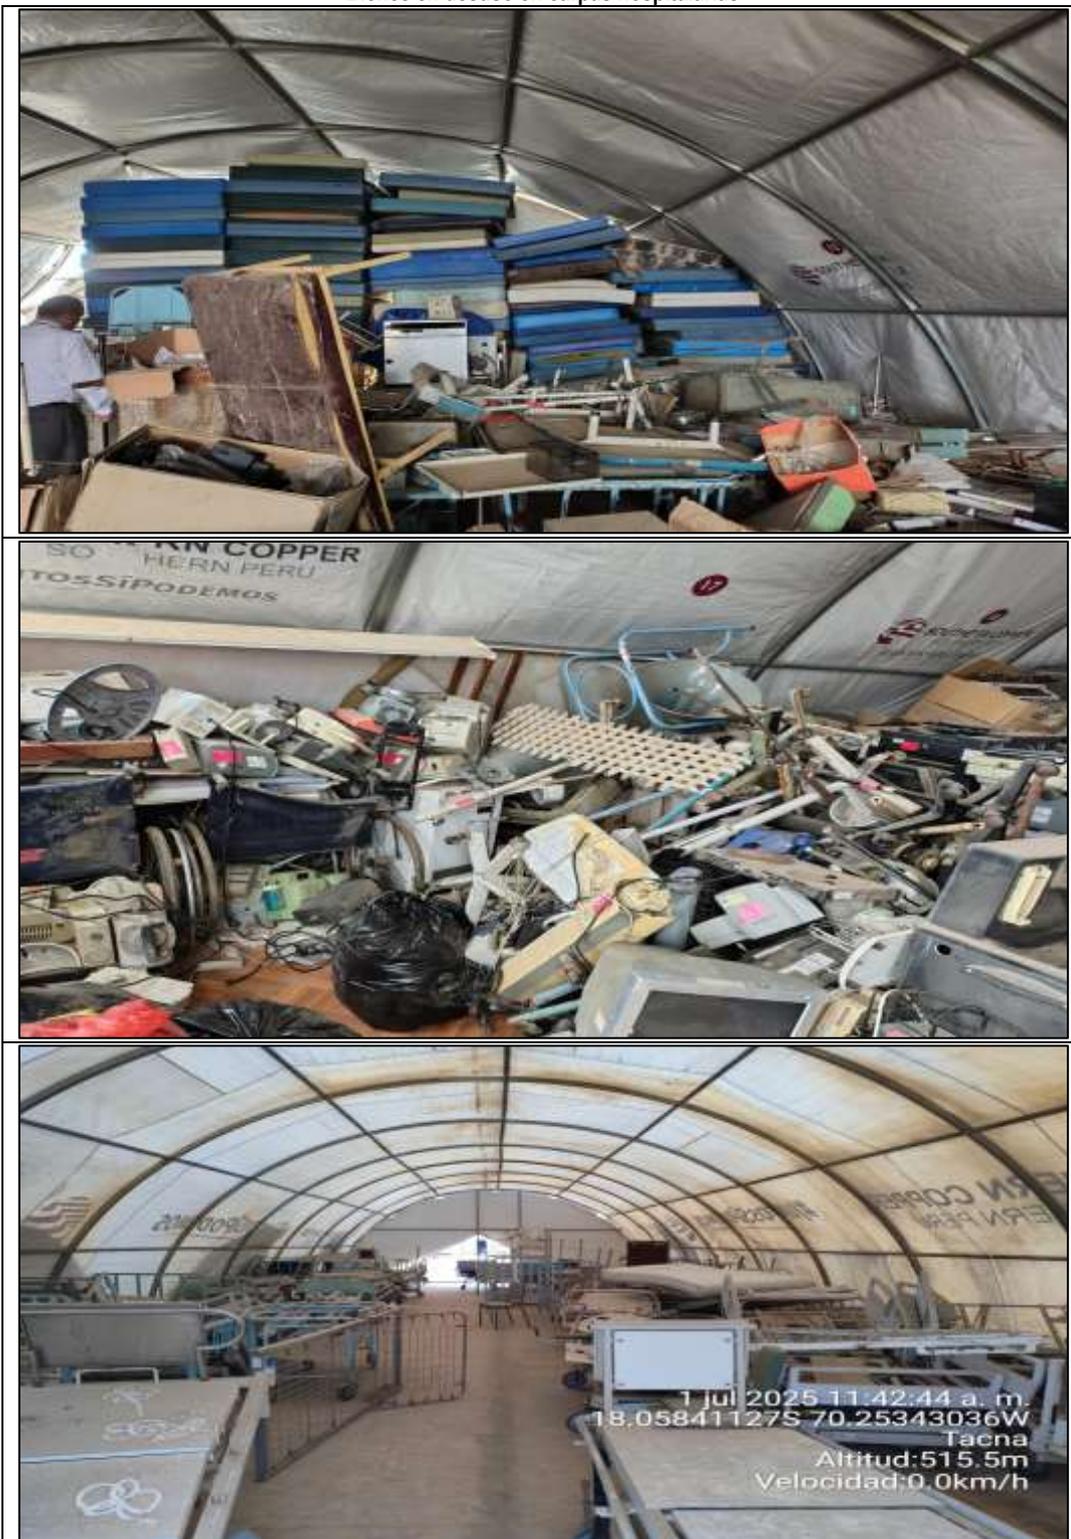
Panel fotográfico n.° 48
Bienes en desuso en carpas hospitalarias

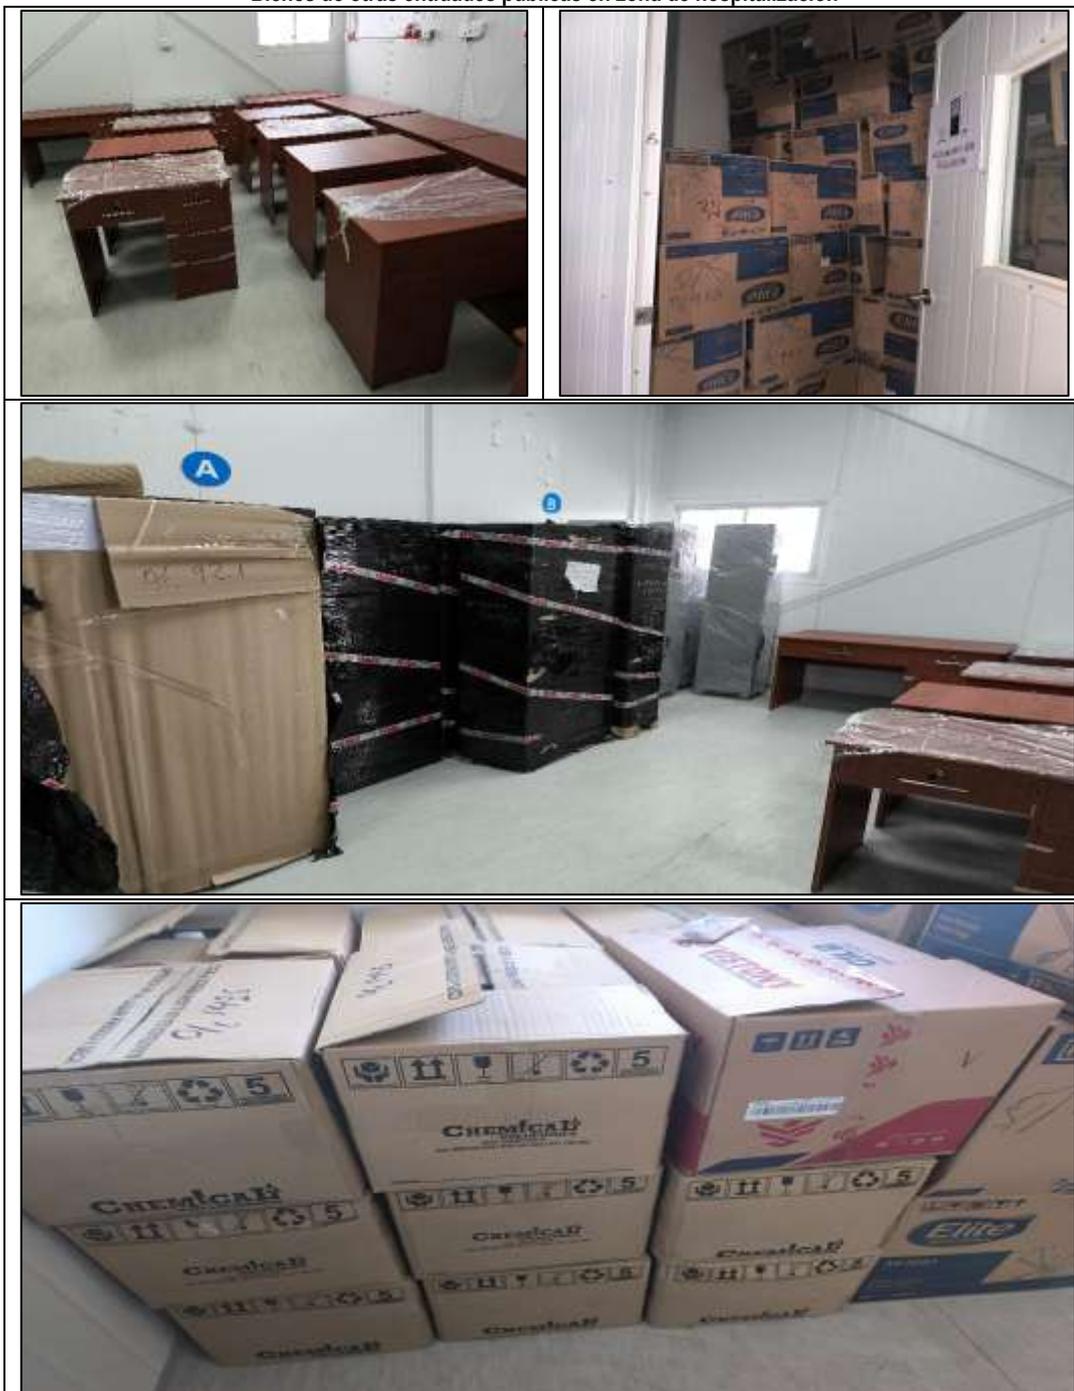
Bienes de otras entidades públicas en zona de hospitalización
