**ÓRGANO DE CONTROL INSTITUCIONAL DE LA
MUNICIPALIDAD PROVINCIAL DE TACNA**

**INFORME DE HITO DE CONTROL
N° 044-2025-OCI/0472-SCC**

**“EJECUCIÓN DEL PROYECTO: MEJORAMIENTO DE
PISTAS Y VEREDAS EN CALLES DE LA JUNTA VECINAL
LEONCIO PRADO, DISTRITO DE TACNA, PROVINCIA DE
TACNA - TACNA”**

**HITO DE CONTROL N° 6: EXPEDIENTE TÉCNICO DE
SALDO Y ESTADO SITUACIONAL DE OBRA**

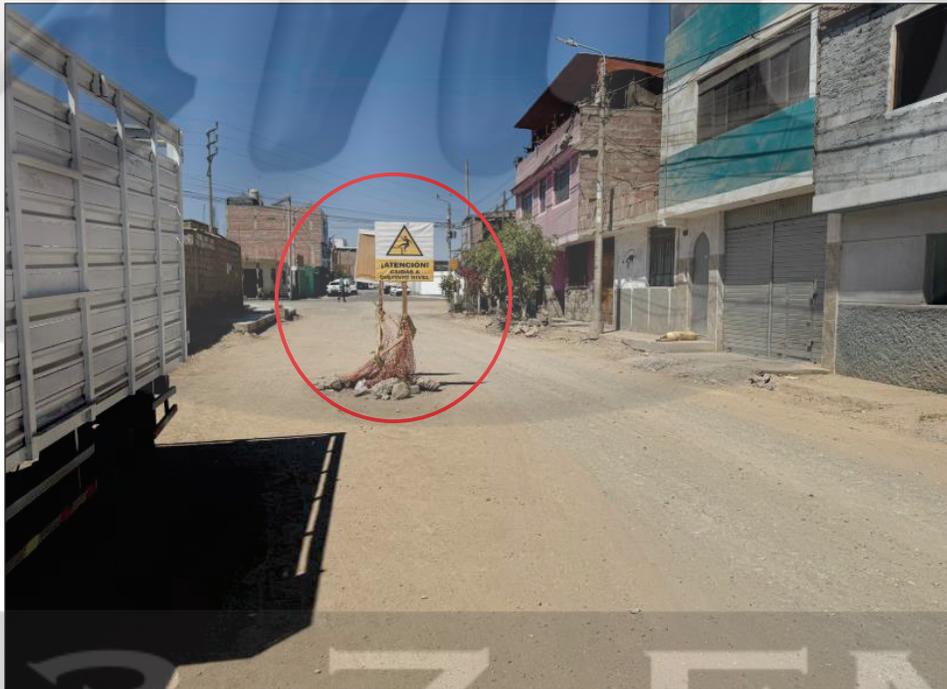
Imagen n.° 5
Buzón sin tapa en calle 7 de junio.

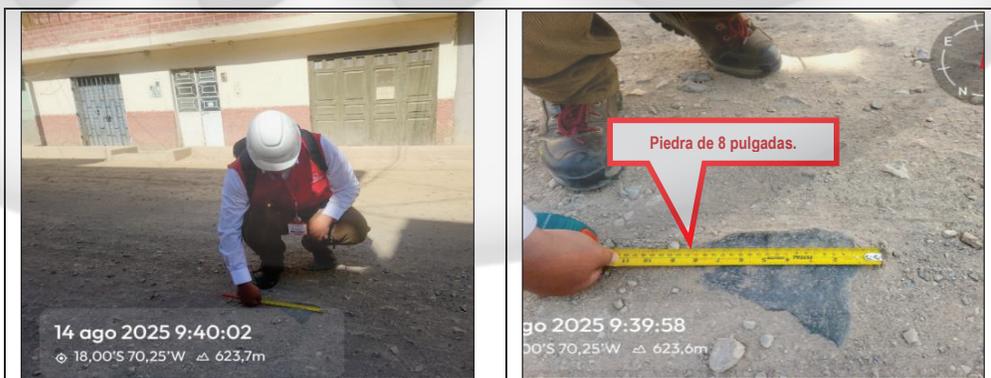
(*) Se observa bolonería dentro de base granular de 8 pulgadas de largo en cara superficial.

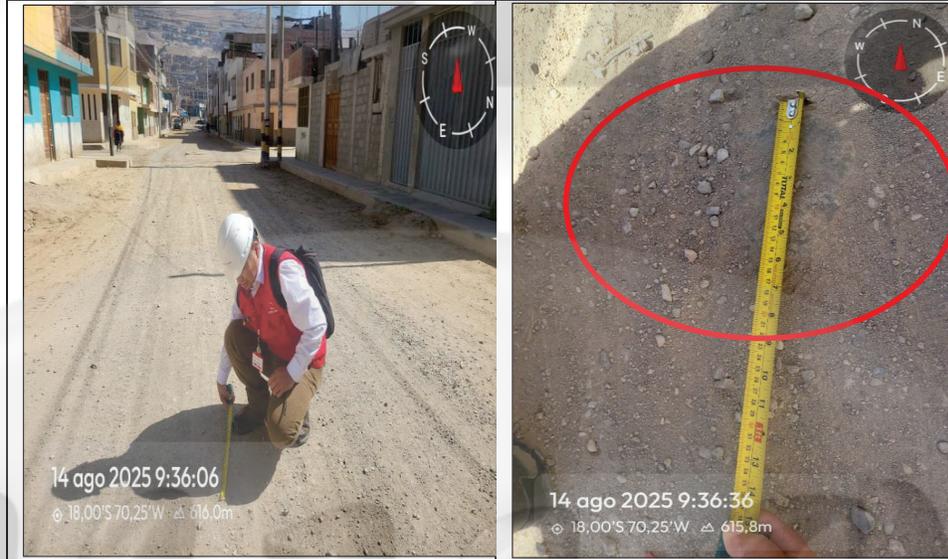
Imágenes n.ºs 9 y 10
Medición de bolonería dentro de base granular en calle Eduardo Pérez Gamboa, entre la calle Ricardo Palca y Colón

(*) Se observa bolonería dentro de base granular de 6 pulgadas de largo en cara superficial.
Fuente: Acta de visita de inspección n.º 002-2025-OCI.MPT-HITO N° 6 de 14 de agosto de 2025.
Elaborado por: Comisión de Control.

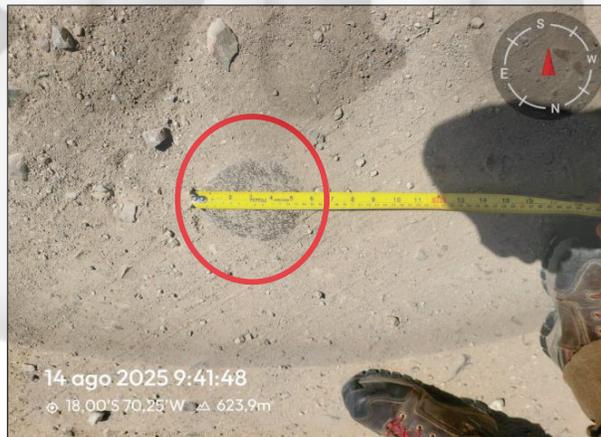
Imagen n.º 11
Se observa medición de bolonería dentro de base granular en calle Eduardo Pérez Gamboa, entre la calle Ricardo Palca y Pasaje Manco Cápac

(*) Se observa bolonería dentro de base granular de 5,50 pulgadas de largo en cara superficial.
Fuente: Acta de visita de inspección n.º 002-2025-OCI.MPT-HITO N° 6 de 14 de agosto de 2025.
Elaborado por: Comisión de Control.

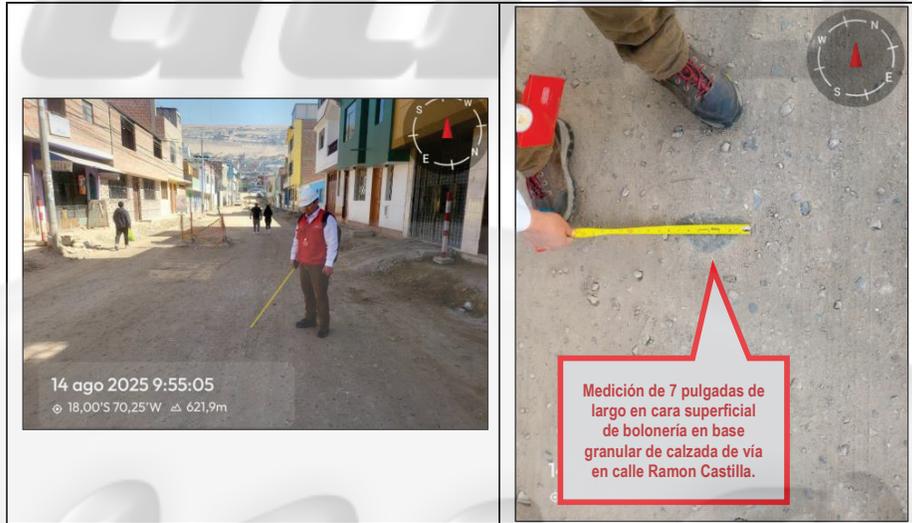
Imágenes n.ºs 12 y 13

Calle Ramon Castilla, entre la av. Tarata y av. Jorge Basadre Grohmann, además de bolonería de 7 pulgadas de largo en cara superficial de base granular

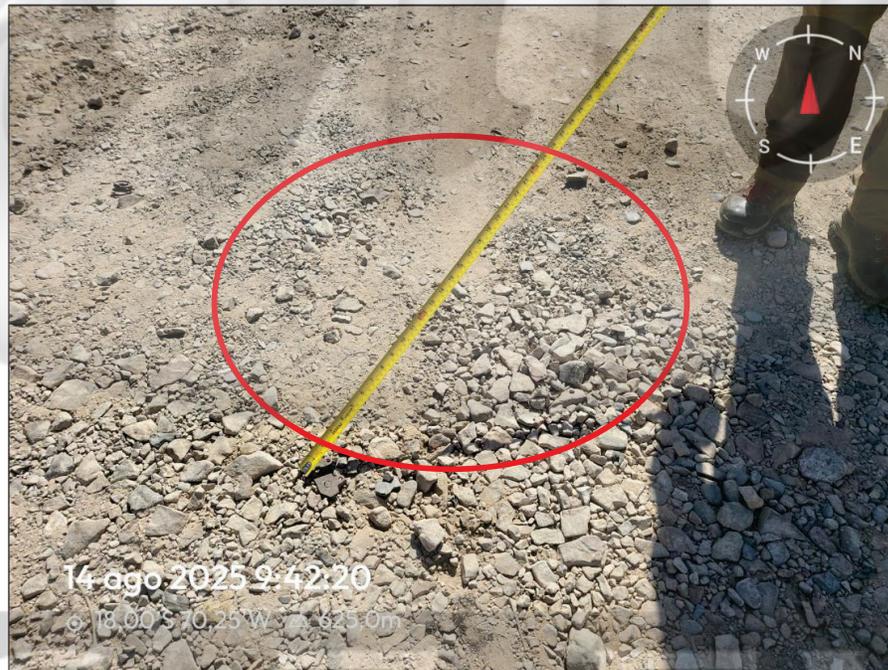
Imagen n.º 14

Calle Eduardo Pérez Gamboa, intersección con pasaje Manco Cápac

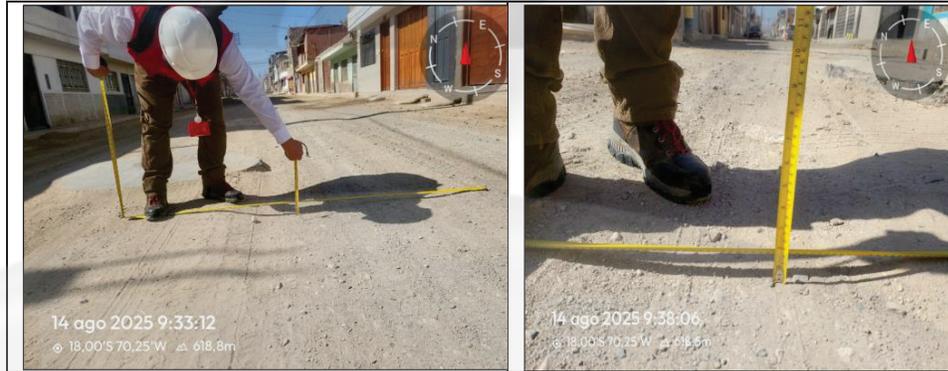
Imágenes n.ºs 15 y 16

Calle Eduardo Pérez Gamboa con intersección de calle Ricardo Palma.

(*) Se observa diferencia de niveles en plataforma de base granular de hasta 4,50 cm.

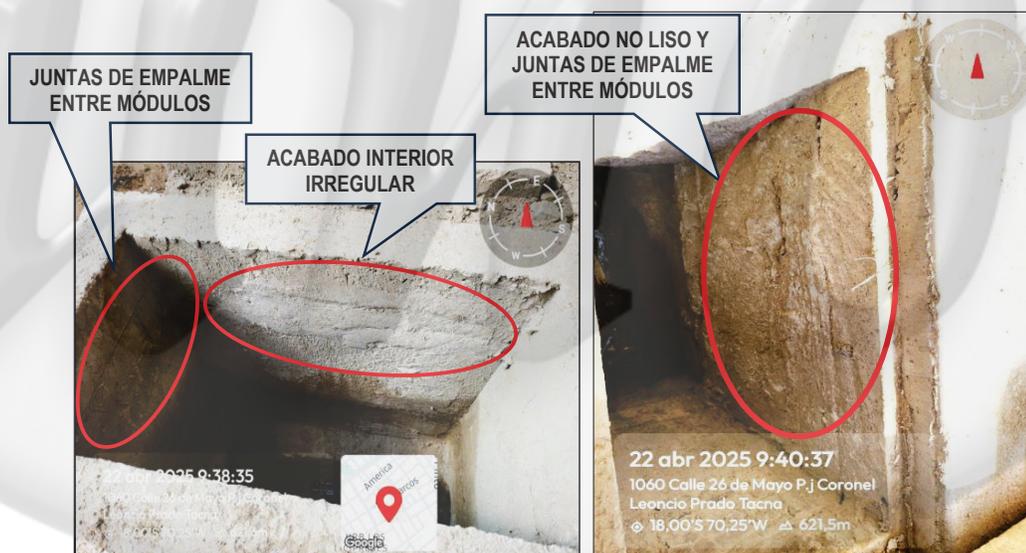
Imágenes n.°s 17 y 18

Acabado interior de cajas de registro de desagüe, en calle 26 de mayo

Asimismo, se advirtió que, al no ser uniforme, y presentar juntas o grietas en los acabados, hace que el revestimiento no llegue a evitar la filtración de la humedad a producirse hacia el exterior de esta caja, pudiendo dañar el suelo y afectar estructuras aledañas como bermas o sardineles sumergidos.

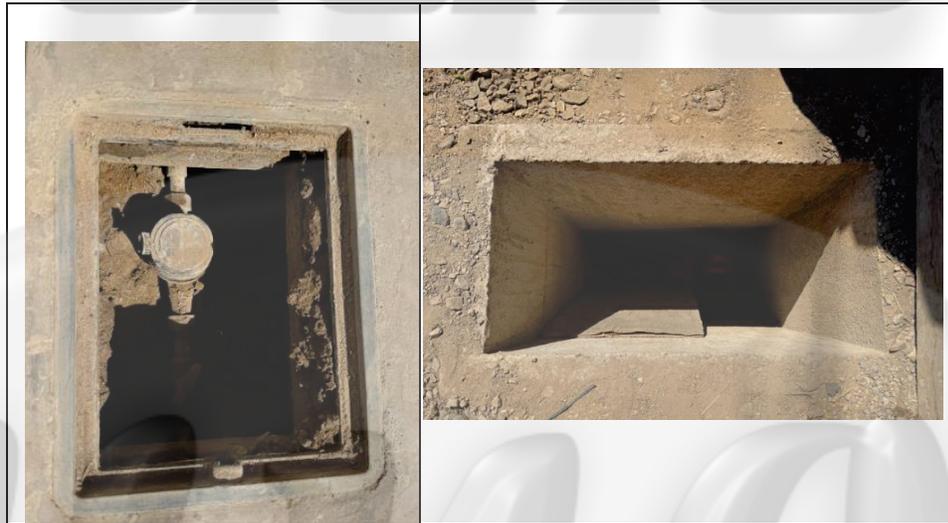
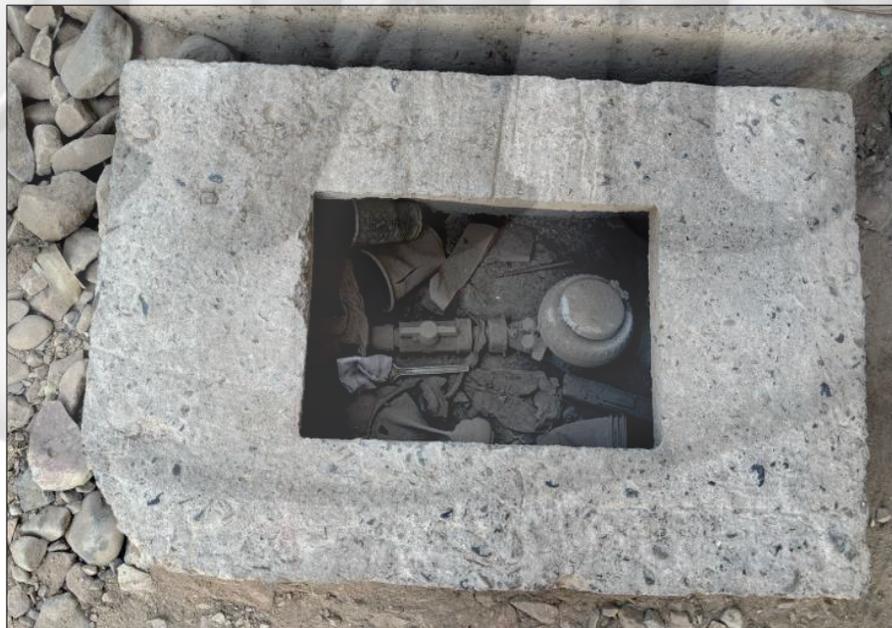
Imágenes n.ºs 19, 20 y 21

Cajas de agua y desagüe en el sector 3, calle Santa Rosa Lima

(*) Se observan cangrejas en interior de caja de agua y porosidad en interior de caja de desagüe, falta de acabado liso.

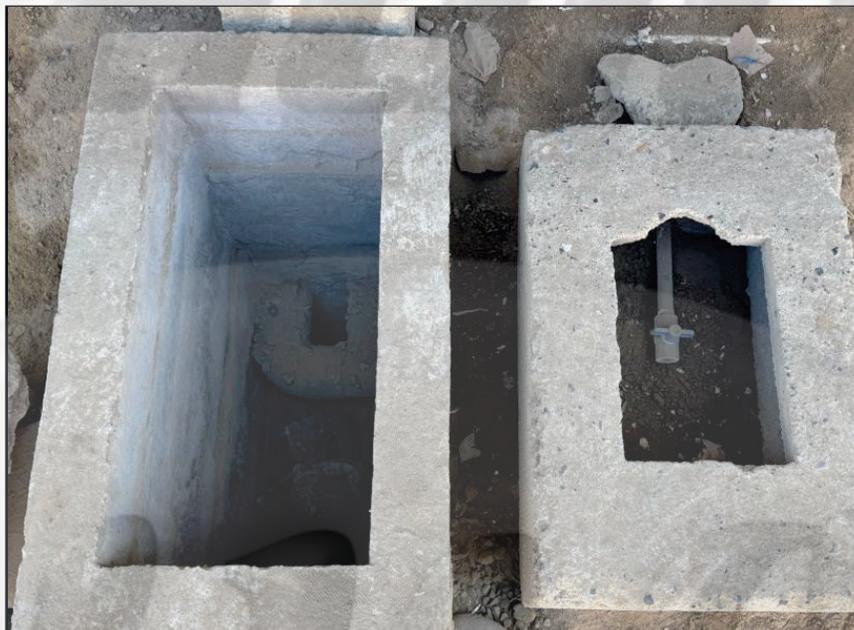
Imagen n.° 22
Cajas de agua y desagüe en el sector 4

(*) Se observan cangrejeras en interior de caja de agua y porosidad en interior de caja de desagüe, falta de acabado liso, a su vez, se observan las juntas de cuerpos de interior de caja de alcantarillado.

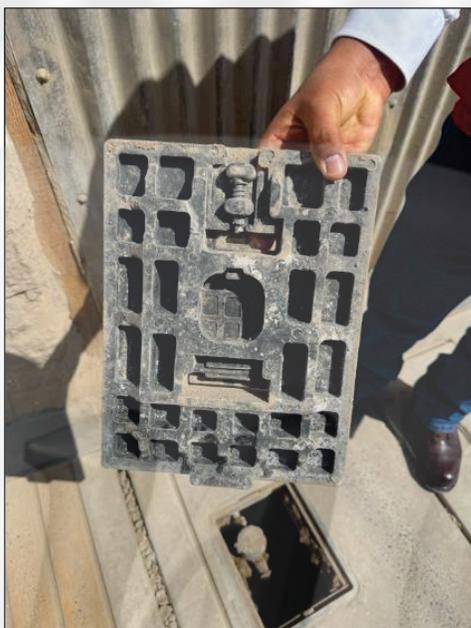
Imagen n.º 23

Tapa de caja de agua, con pestillo de seguridad roto en calle Santa Rosa de Lima del sector 3

Cabe precisar que, las tapas termoplásticas deben estar en buena calidad, tal como lo establece las especificaciones técnicas del Expediente Técnico: "02.01.04 RETIRO Y REPOSICIÓN DE CAJA Y TAPA DE AGUA EXISTENTES (...) **No se tomarán en cuenta los elementos o piezas deterioradas** (...)". (El énfasis es agregado).
