**INFORME DE VISITA DE CONTROL  
N° 041-2025-OCI/0472-SVC**

**ESTADO SITUACIONAL DE INFRAESTRUCTURA  
PEATONAL EN LA ALAMEDA DE LA AV. BOLOGNESI,  
TRAMO CALLE ARICA HASTA AV. BASADRE Y FORERO  
EN LA CIUDAD DE TACNA - TACNA – TACNA**

**PERÍODO DE EVALUACIÓN:  
DEL 15 DE JULIO AL 22 DE JULIO DE 2025**

**TACNA, 22 DE JULIO DE 2025**

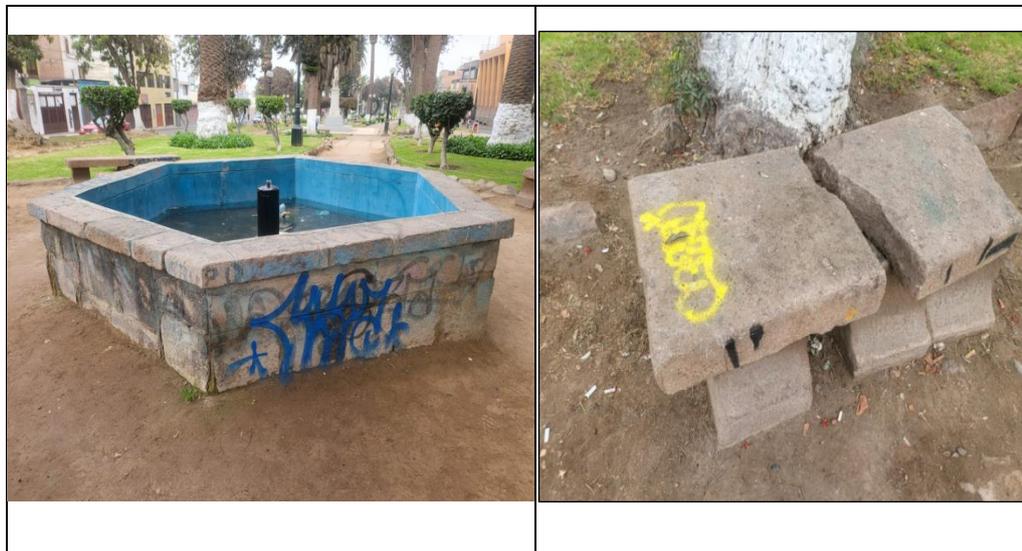
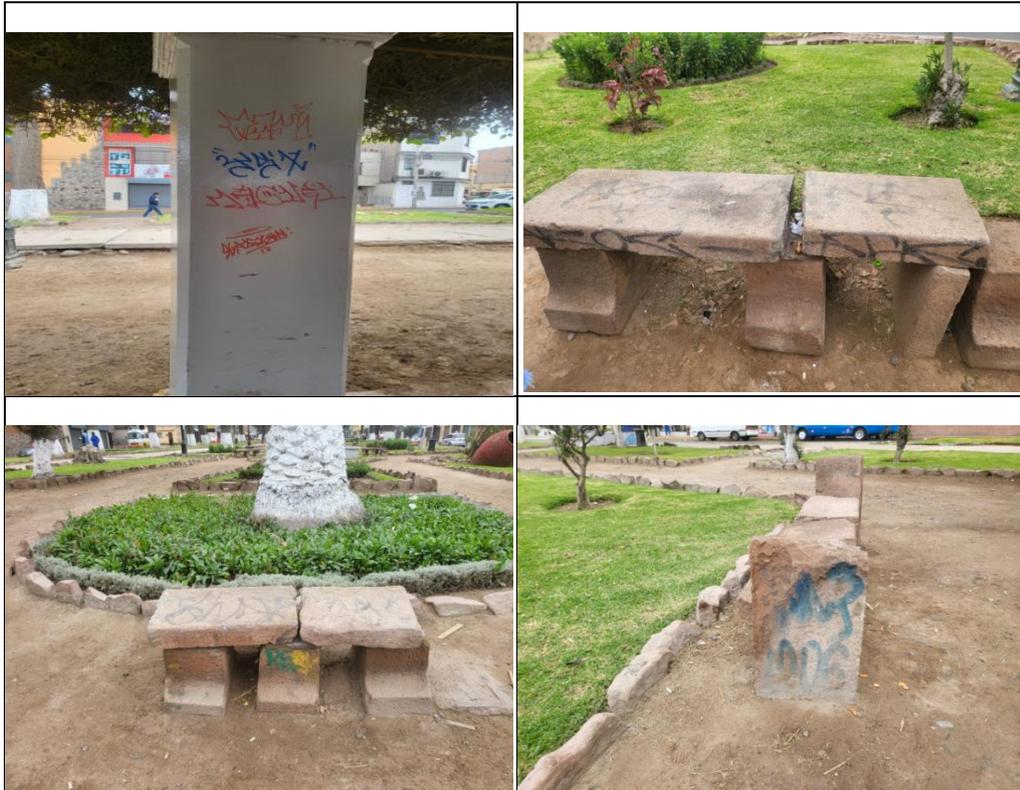
**Imágenes n.ºs 3 al 8**

**Plaza Colón: Se identifican grafitis en bancas, fisuras en pileta central que generan filtraciones en zona conexas, se visualiza basura y desechos dentro de la pileta central, se observa jardinería con mantenimiento, las veredas presentan fisuras y grietas (…)** (El énfasis es agregado).

- Bancas y ornamento con **pinturas y grafitis** que alteran el material instalado dentro de la **Zona Monumental de Tacna**, como se muestra en las siguientes imágenes:

**Pinturas y grafitis en piedra de cantería y ornamento de la Plaza Colón**

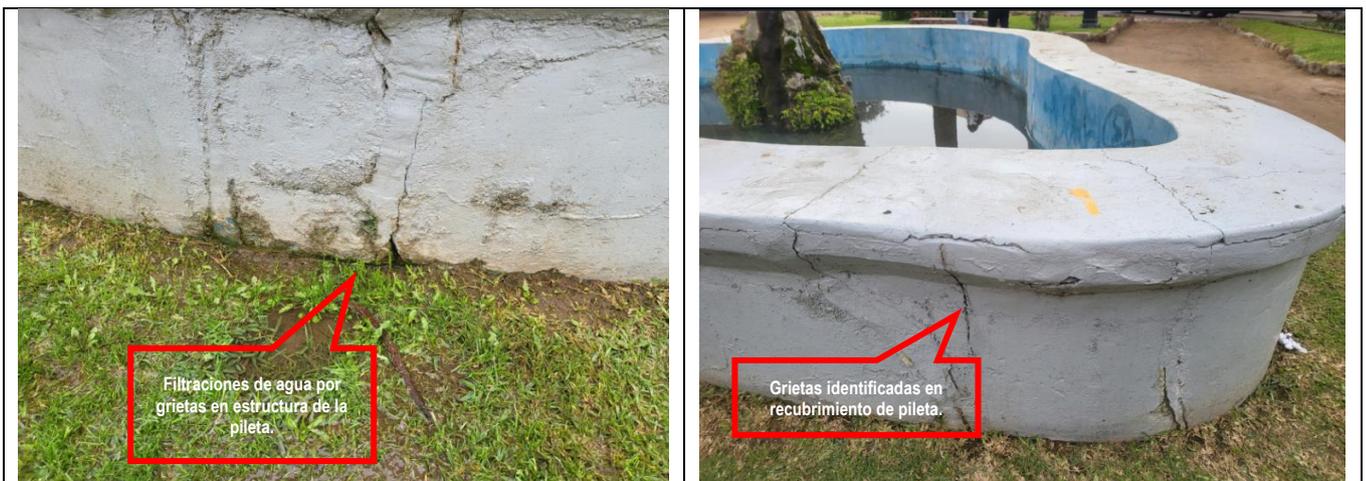
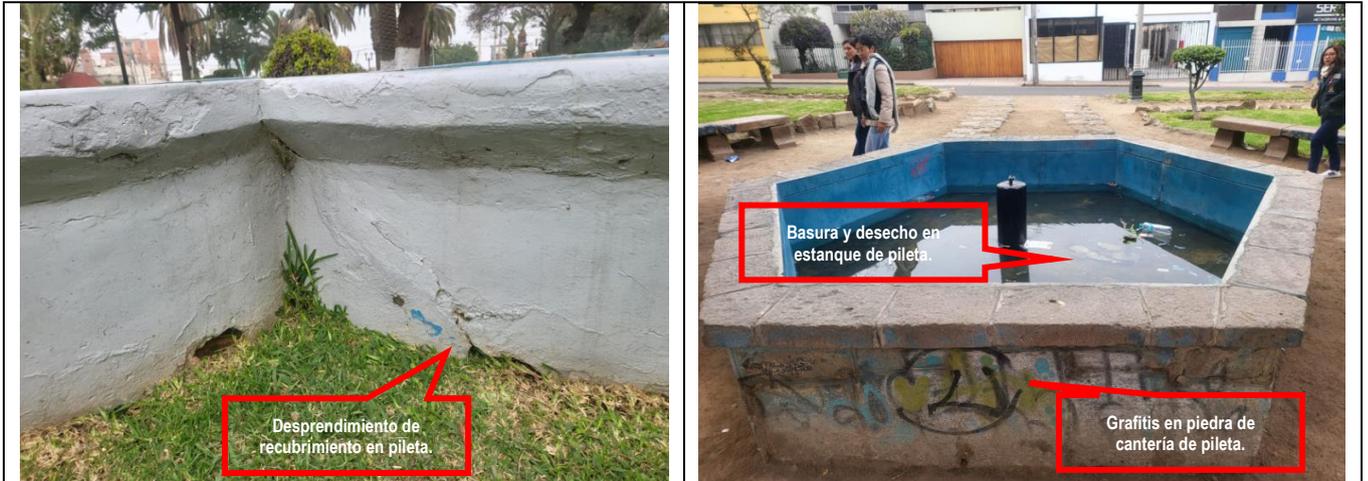
- Fallas en la pileta central de la Plaza Colón, observando consideraciones como: grietas que generan **filtraciones** de agua, y, **desprendimientos del recubrimiento de acabado de la pileta**, según se muestra a continuación:

Imágenes n.ºs 9 al 12  
Fallas en piletas de la Plaza Colón

Las imágenes previas también evidencian **basura y desechos en el reservorio de agua** de la pileta recubierta de piedra de cantería.

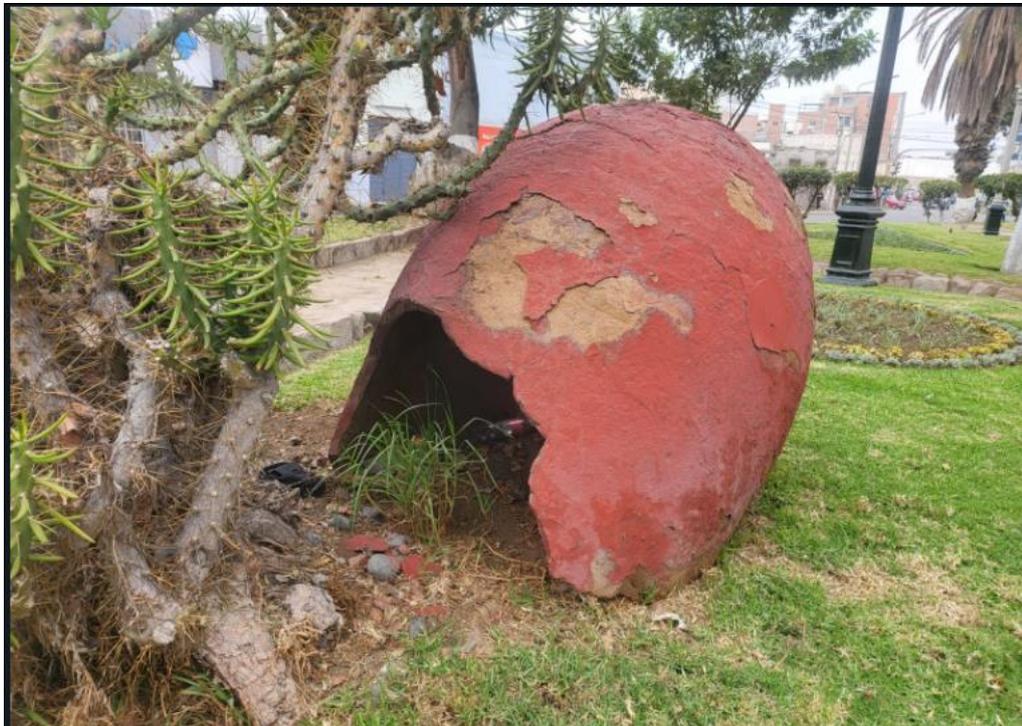
- Daño en ornamento tipo “Tinaja de barro”, con desprendimientos de estructura y recubrimiento, como se muestra a continuación:

**Imagen n.º 13**  
Daño en ornamento tipo “Tinaja de barro”

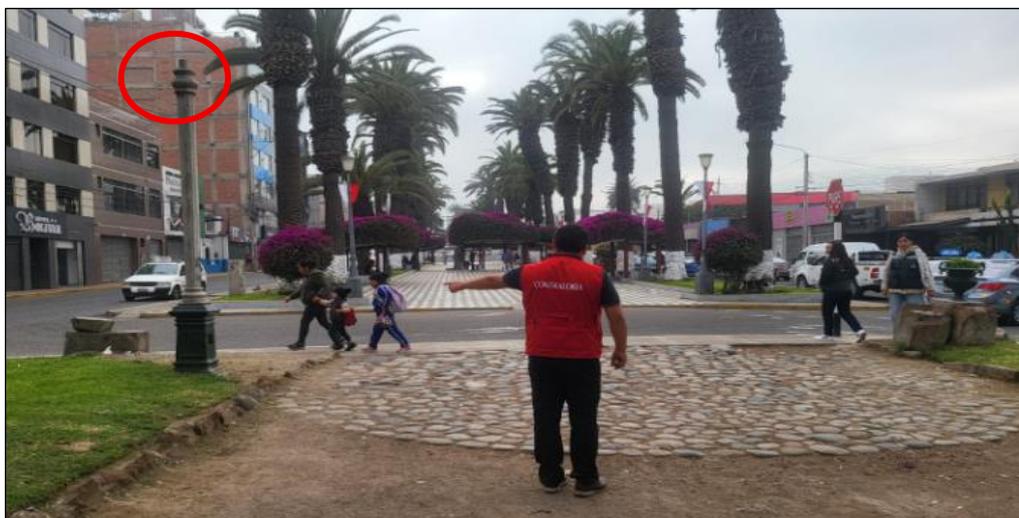
- Carencia de equipos eléctricos en postes de iluminación, como se muestra a continuación:

**Imagen n.º 14**  
**Poste eléctrico sin dispositivo de iluminación**

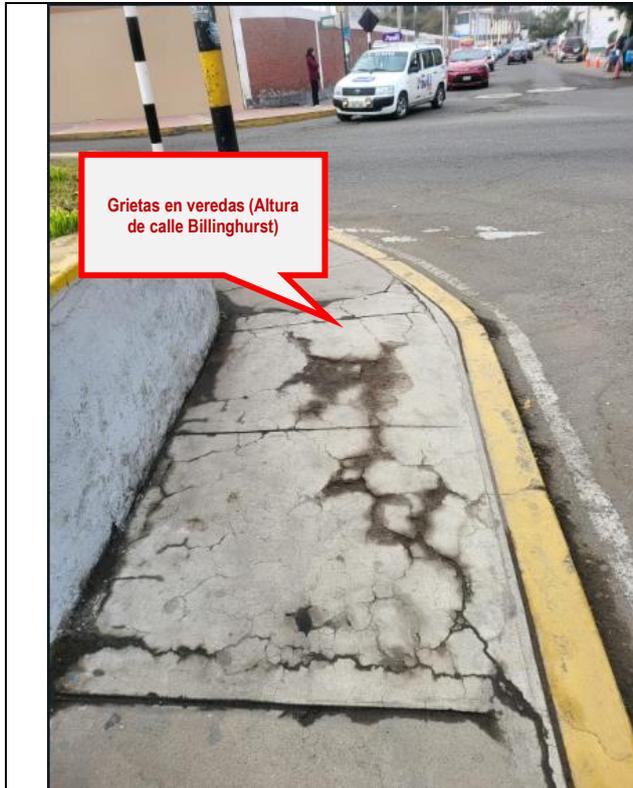
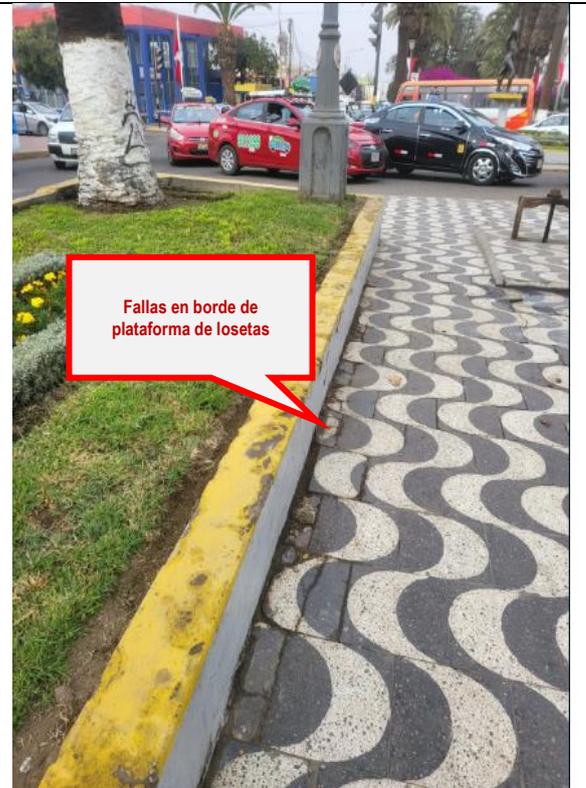
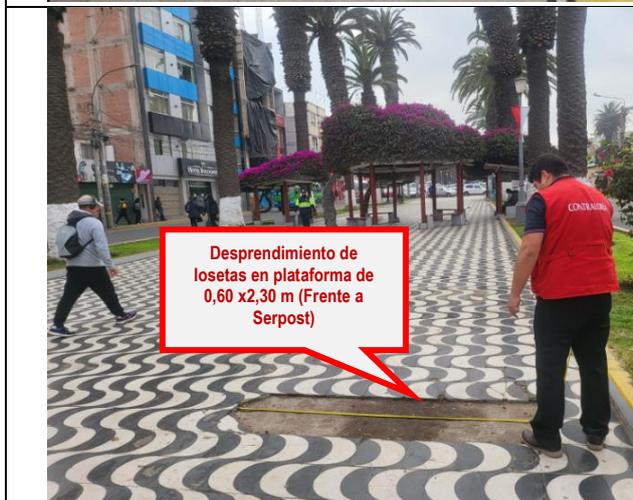
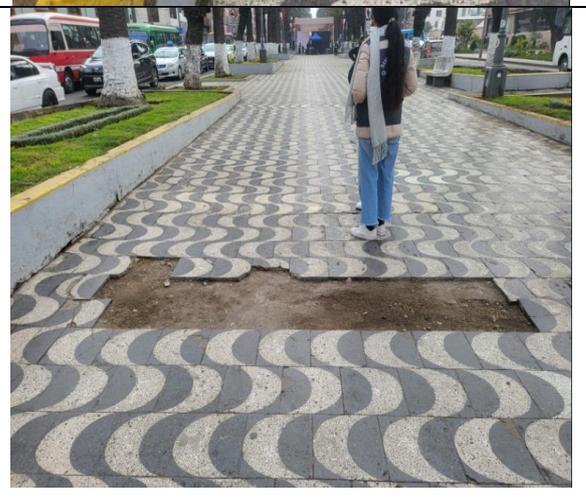
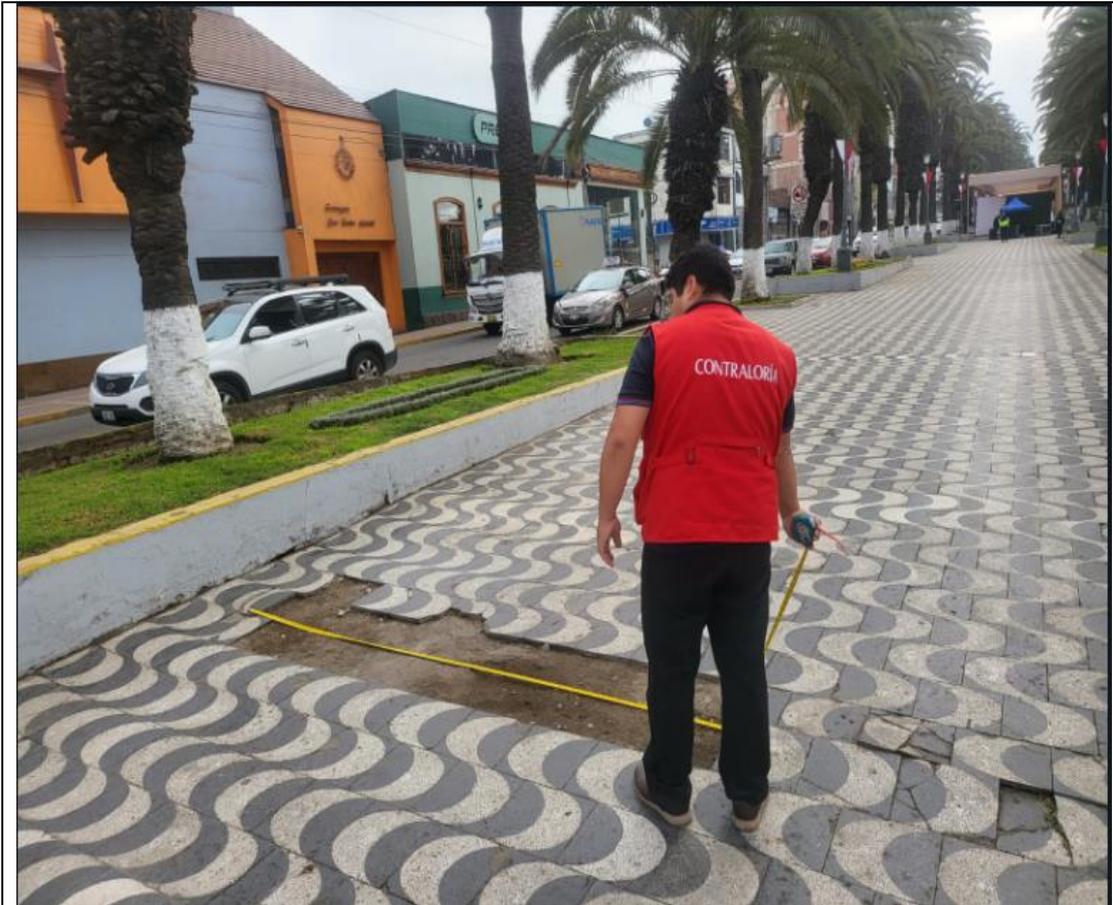
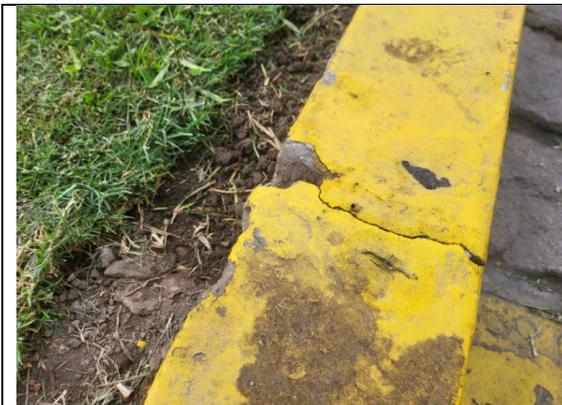
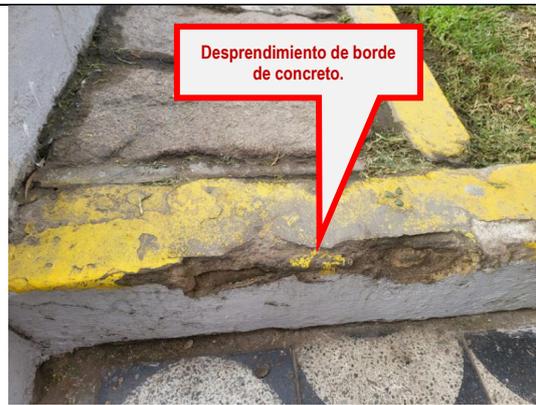
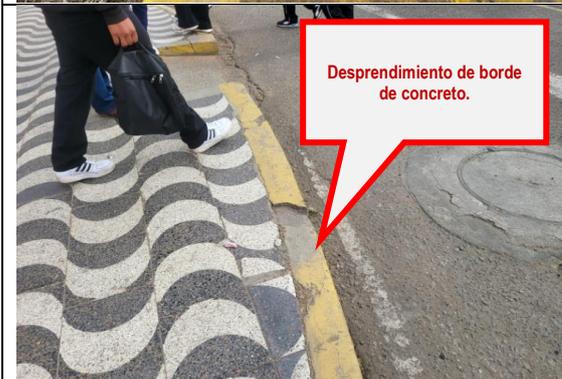
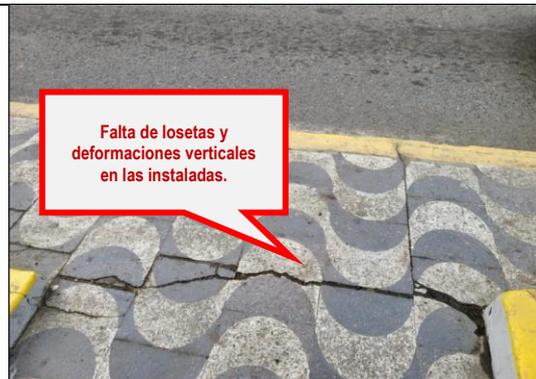
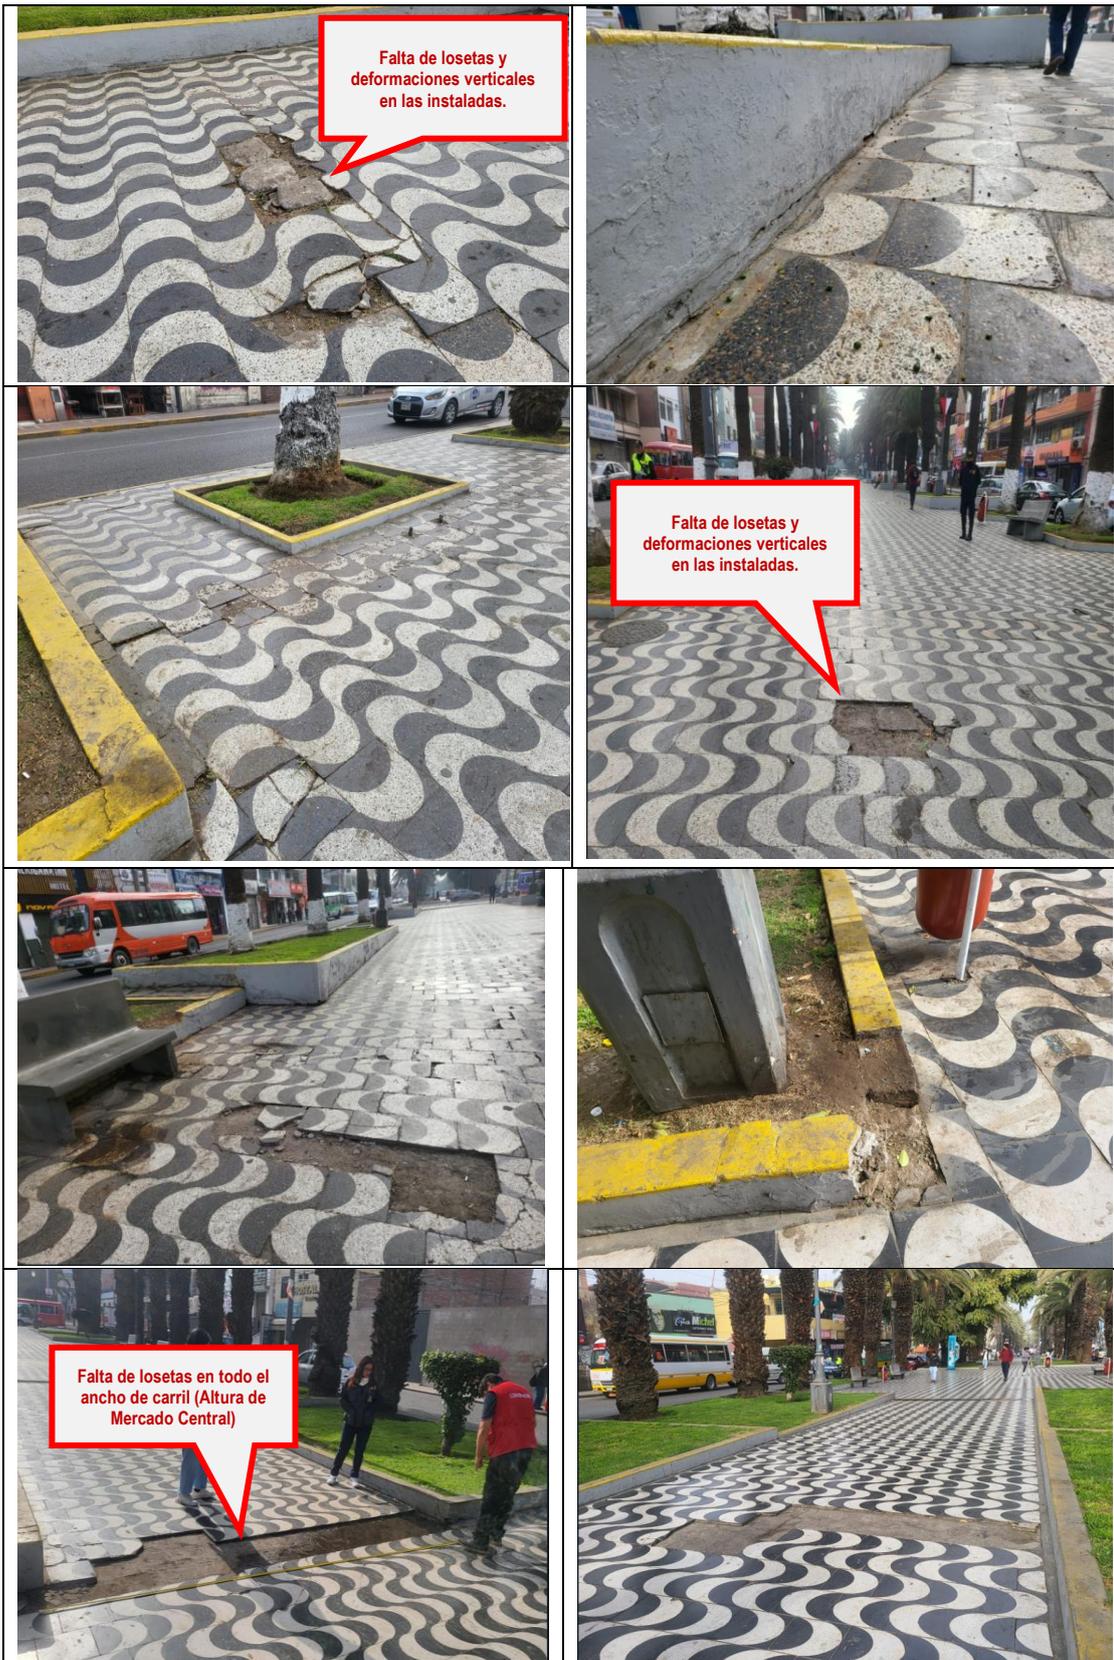
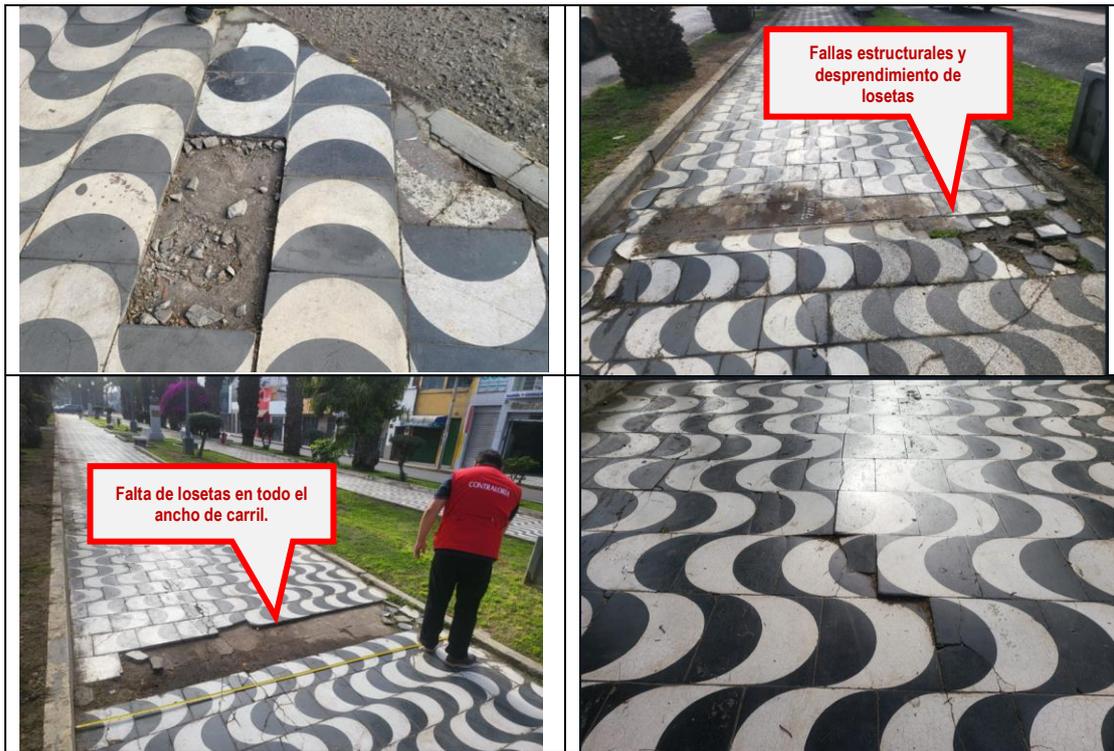
*Prosiguiendo con la diligencia se inspecciona el siguiente tramo de vía peatonal en la alameda Bolognesi, verificando zonas de losetas faltantes tomando (...) se observan **fallas a nivel estructural, de deformaciones verticales de losetas, en tramos completos perpendicular al sentido del tránsito peatonal.***

*Se observan **fallas pronunciadas en el tramo de calle Miller hasta calle Puno** (Av. Bolognesi) de tipo: **Grietas en sardineles, fractura de concreto en sardineles, deformación vertical de plataforma de losetas, falta de basureros, daño en bancas de granito, deformaciones en veredas peatonales** (...)” (El énfasis es agregado).*

- Fallas de la estructura, como: desprendimientos de losetas con diseño “tipo ondas”, grietas en veredas y martillos de concreto, como se muestra en las imágenes siguientes:

**Imágenes n.ºs 15 al 35**  
**Fallas en plataforma de la Alameda Bolognesi – tramo calle Alfonso Ugarte hasta calle Amazonas**

Se evidencian fallas a nivel de la plataforma de losetas, así como carencias de las mismas, de similar manera, se observan obras de concreto tipo: veredas y sardineles, con grietas y desprendimientos de concreto.

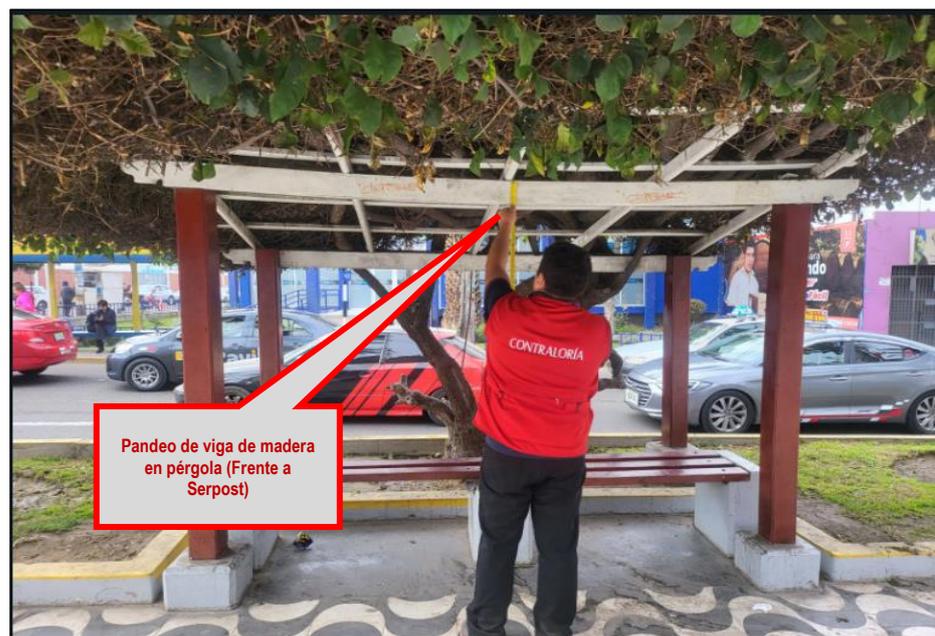
- Pandeo de viga en pérgola, como se muestra en la imagen siguiente:

Imagen n.° 36  
Pandeo de viga de madera en pérgola

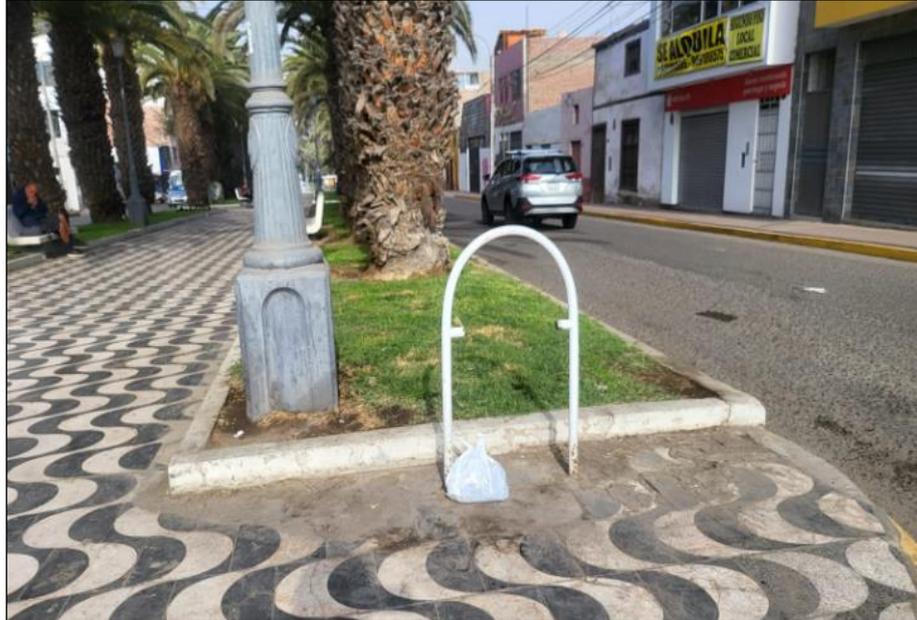
**Imagen n.° 37**

- Carencia de tachos de basura, como se muestran en las siguientes imágenes:

**Carencia de tacho de basura – Altura de calle Puno**

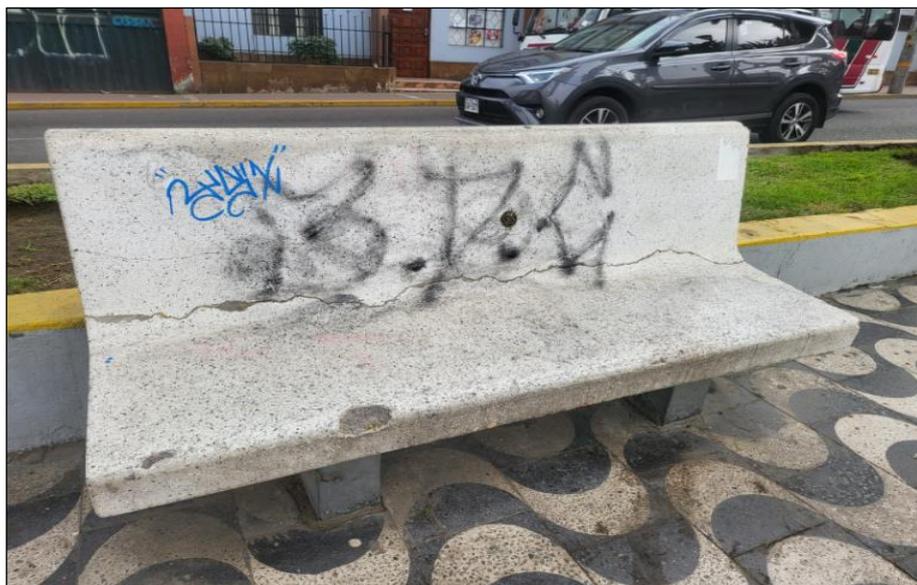
**Imagen n.° 38**

- Pintura (Grafitis) en banca de granito:

**Banca de granito dañada con pintura (grafiti)**

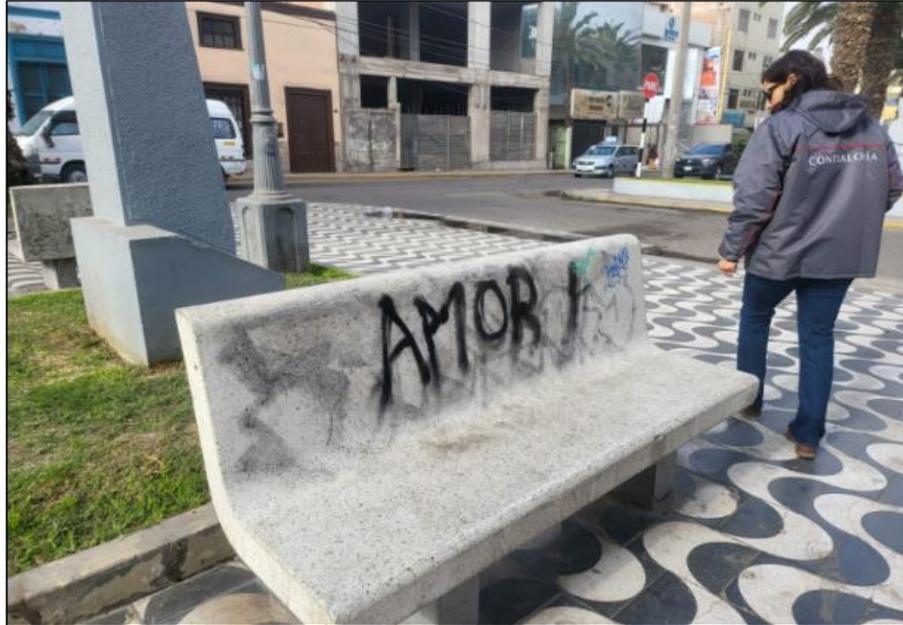
**Imagen n.° 39**  
**Banca de granito dañada con pintura (grafiti)**

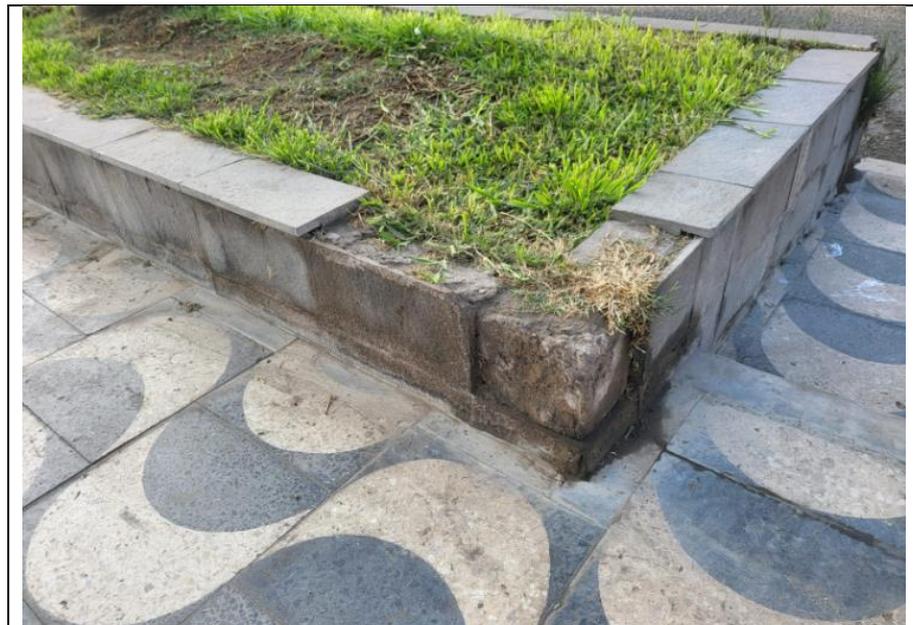
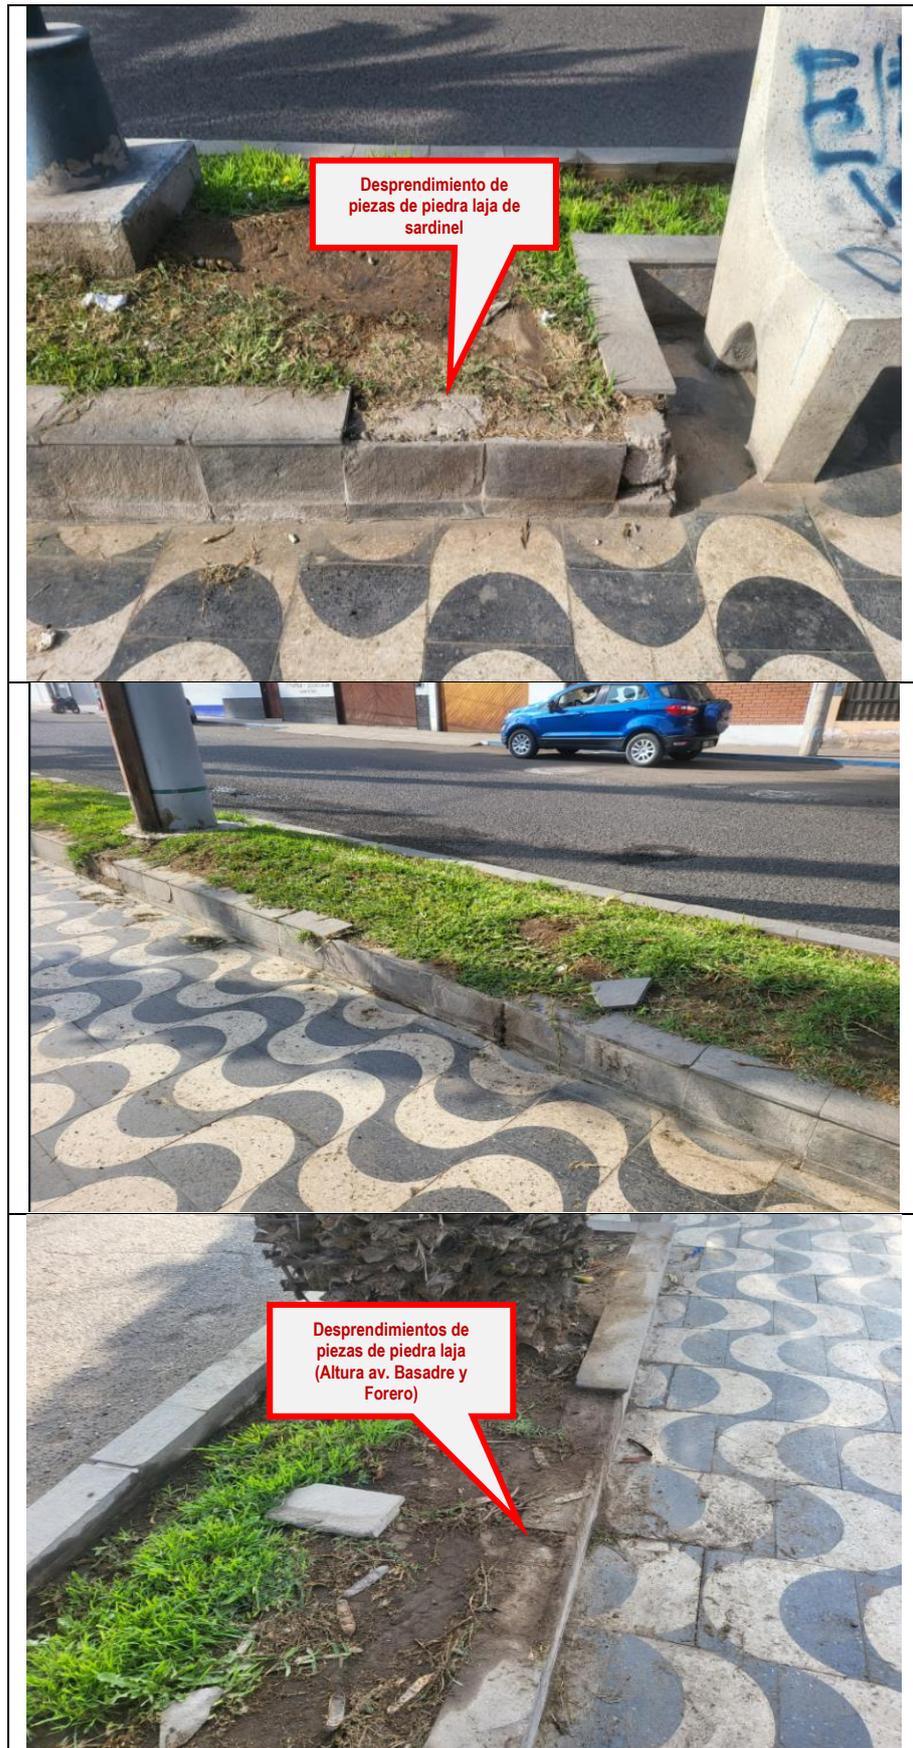
- Sardineles con recubrimiento de piedra laja (Se identificaron desprendimiento de piezas de piedra laja), como se aprecia a continuación:

**Imágenes n.ºs 40 al 43**  
**Banca de granito dañada con pintura (grafiti)**

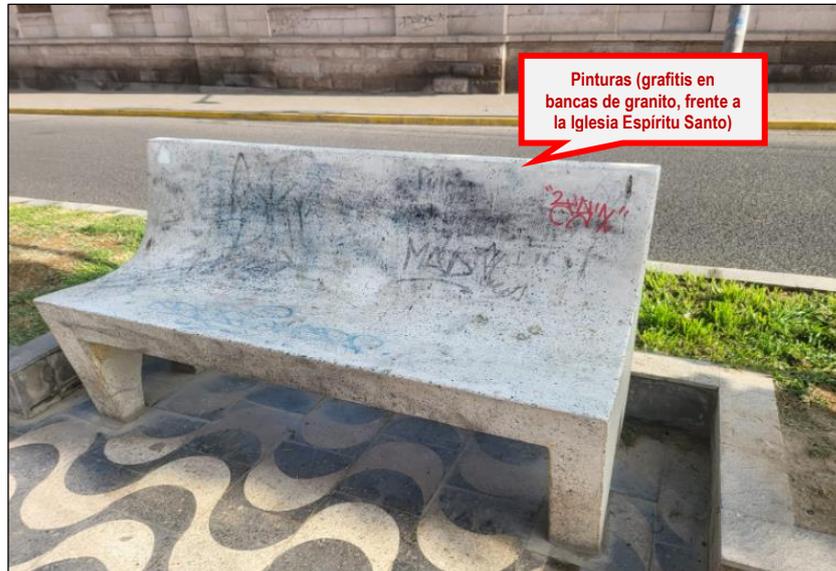
- Daños en bancas con pintura (grafitis), como se aprecia a continuación:

**Imagen n.° 44**  
**Banca de granito dañada con pintura (grafiti)**

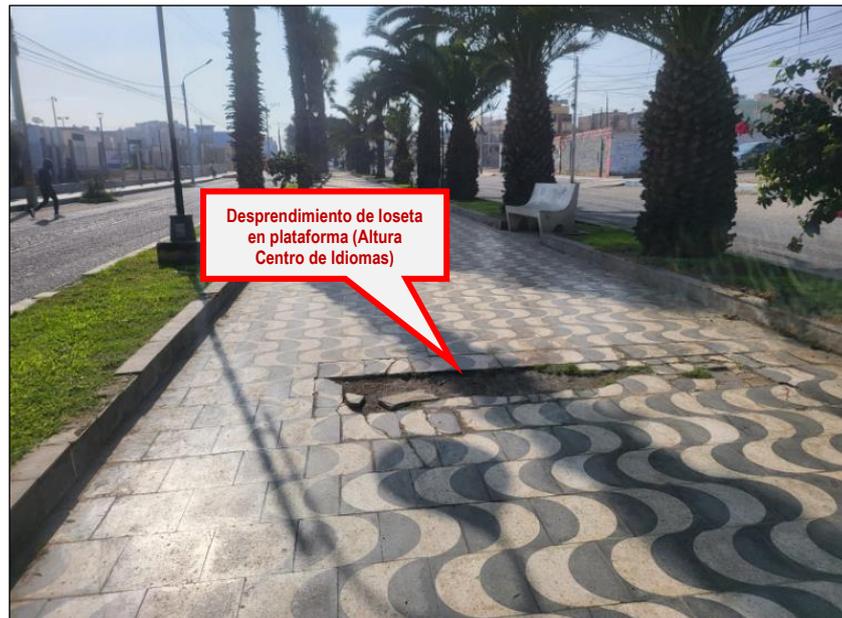
- Desprendimiento de losetas de plataforma, como se aprecia a continuación:

**Imagen n.° 45**  
**Desprendimiento de losetas en plataforma**

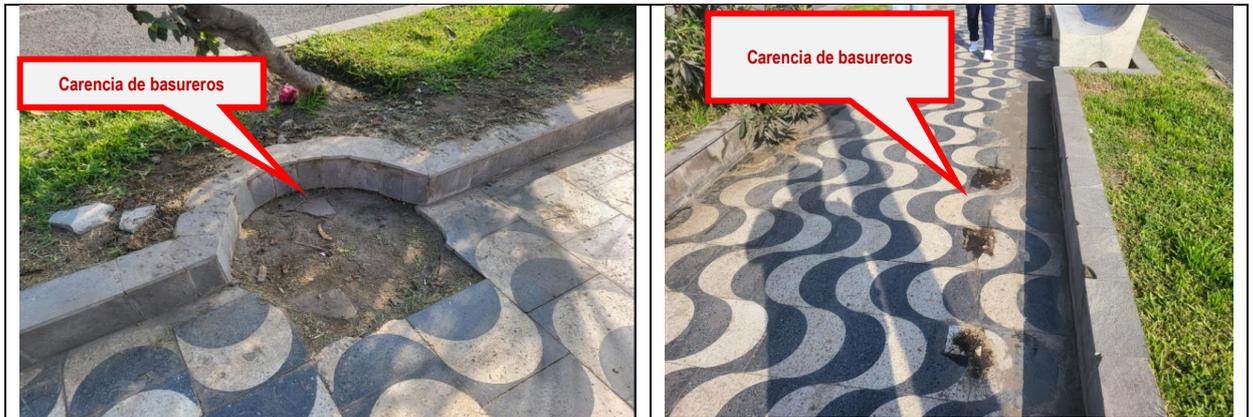
**Imágenes n.ºs 46 al 47**  
**Av. Bolognesi, altura av. Pinto**

- Carencia de basureros, según se muestra a continuación:
