**INFORME DE VISITA DE CONTROL  
N° 026-2026-OCI/0472-SVC**

**ESTADO SITUACIONAL DE LA OBRA:  
“MEJORAMIENTO DE LOS SERVICIOS PÚBLICOS DE  
INTEGRACIÓN ECONÓMICA Y SOCIAL EN RECREACIÓN  
ACTIVA EN JUNTA VECINAL TENIENTE CORONEL  
RICARDO O'DONOVAN DISTRITO DE TACNA DE LA  
PROVINCIA DE TACNA DEL DEPARTAMENTO DE TACNA”**

**PERÍODO DE EVALUACIÓN:  
DEL 31 DE AGOSTO DE 2026 AL 4 DE SEPTIEMBRE DE 2026**

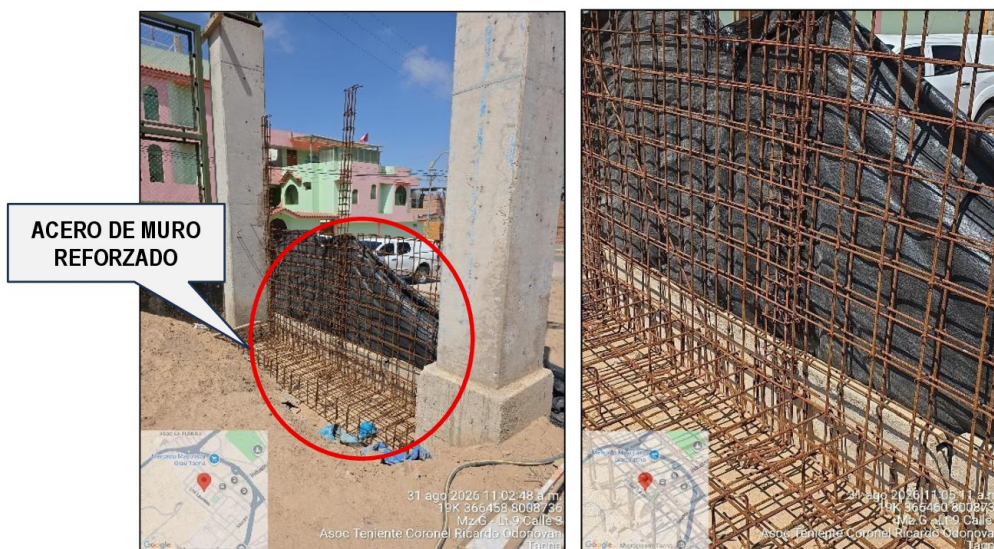
Durante la visita de inspección se verificó el acero del muro reforzado expuesto directamente a las condiciones ambientales, sin que se adviertan medidas de protección temporales destinadas a protegerlas durante el período de paralización. Asimismo, las barras longitudinales y transversales presentan signos generalizados y visibles de oxidación superficial, conforme se aprecia en las imágenes siguientes:

**Imagen n.º 3****Estado actual de muro reforzado de cerco perimétrico**

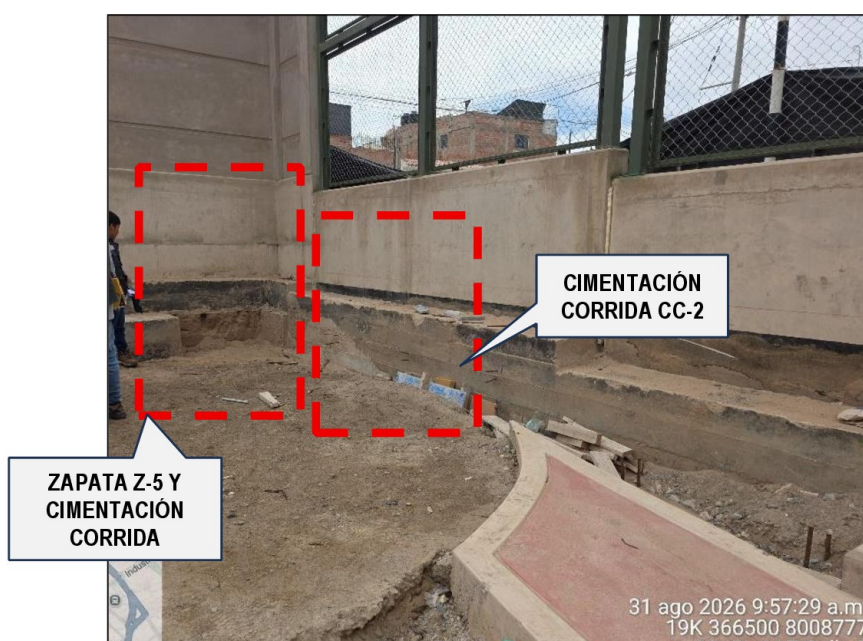
##### Cimentación expuesta en cerco perimétrico

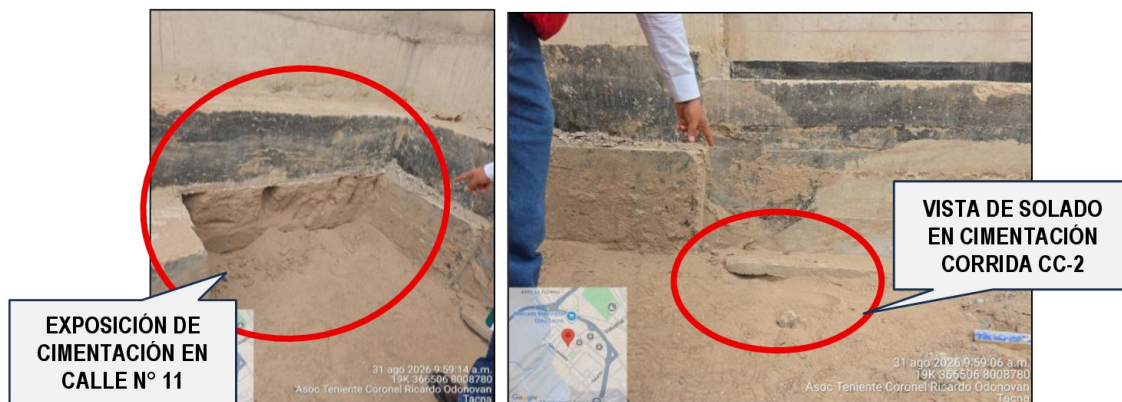
##### Exposición de cimentación de cerco perimétrico en esquina (cruce de calles n.ºs 6 y 11)

Al respecto, las Especificaciones Técnicas de la partida “01.01.05.04 Relleno con material propio seleccionado c/equipo liviano”, indican: “(...) Estos rellenos se realizan (...) para poder alcanzar ciertos niveles considerados en los planos del proyecto (...)”.

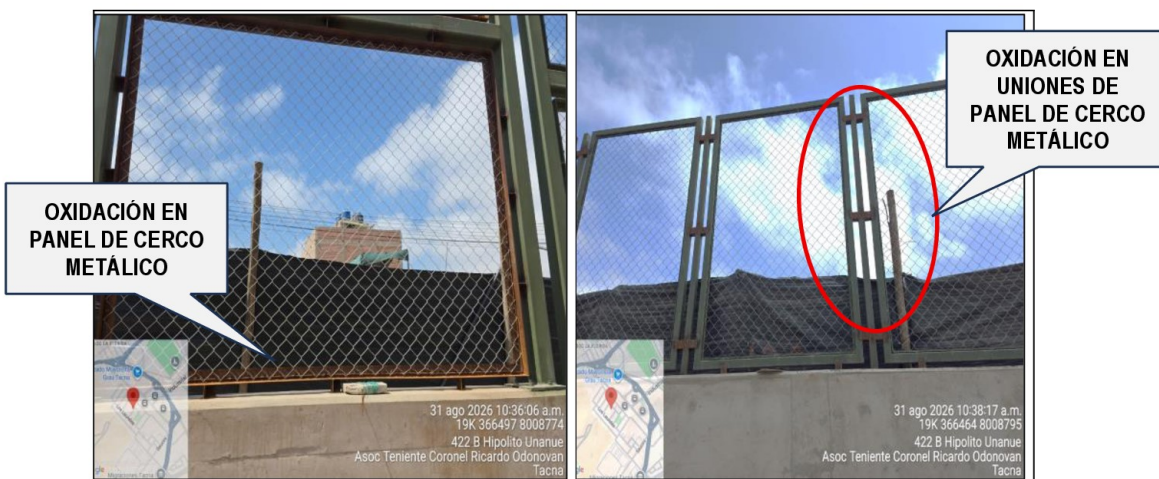
Durante la visita de inspección se verificó que los paneles metálicos que conforman el cerco perimétrico, recientemente instalados, presentan signos visibles de oxidación<sup>13</sup> superficial en determinados perfiles, bordes y uniones, conforme se aprecia en las imágenes siguientes:

**Imágenes n.ºs 8 y 9**  
**Oxidación en cerco metálico y uniones**

Sobre esta condición, el numeral 12.5 “Corrosión” de la Norma Técnica E.090 “Estructuras Metálicas” establece:

*“Cuando sea apropiado, los componentes estructurales **deberán diseñarse para tolerar la corrosión**, o deberán estar **protegidos contra la corrosión** que pueda afectar la resistencia o las condiciones de servicio de la estructura”. (el énfasis es agregado)*

En consecuencia, considerando que la obra permanece paralizada, dichos elementos continúan expuestos a las condiciones ambientales sin que se evidencie la ejecución de labores de conservación durante dicho período. Esta condición puede favorecer el **deterioro progresivo de la protección superficial de los elementos metálicos y la continuidad del proceso de oxidación, pudiendo derivar, de mantenerse las condiciones de exposición, en procesos de corrosión** que afecten progresivamente la durabilidad y condiciones de servicio del cerco perimétrico.

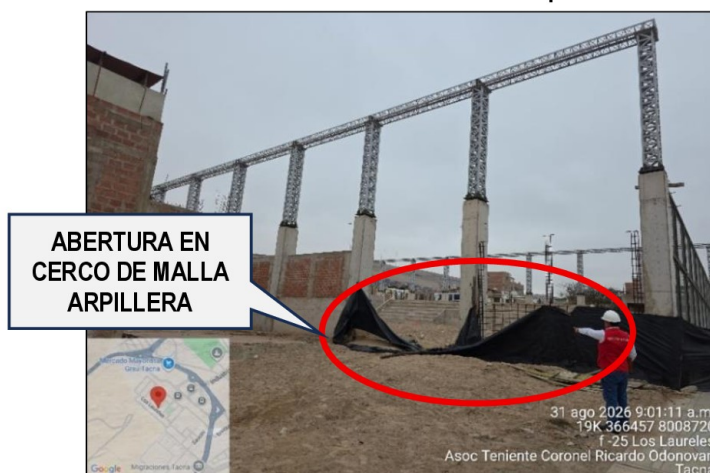
**Imagen n.º 10**

**Estado actual de cerco de malla arpillera**

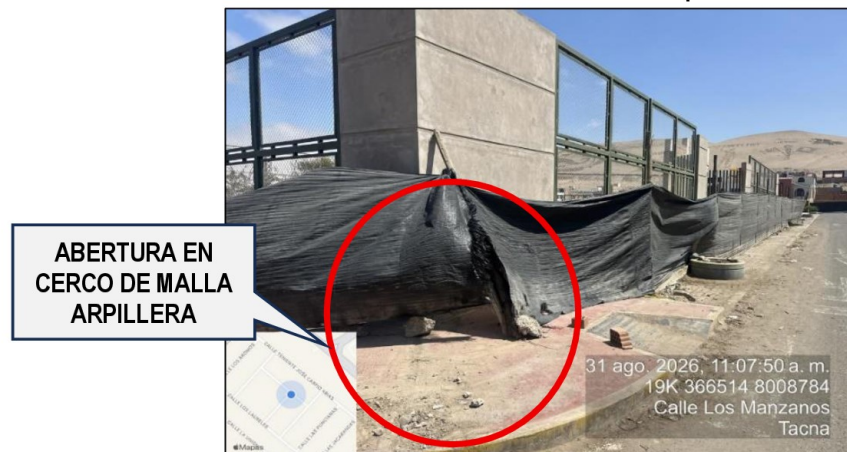
**Imagen n.º 11**

**Estado actual de cerco de malla arpillera**

Cabe precisar que, la Obra se encuentra paralizada desde<sup>14</sup> el 23 de junio de 2026, situación que expone a la población a riesgos de **lesiones u otros accidentes dentro del recinto**, además de mantenerse vulnerables los trabajos ejecutados y materiales instalados que requieren protección hasta que la obra sea reanudada y culminada.

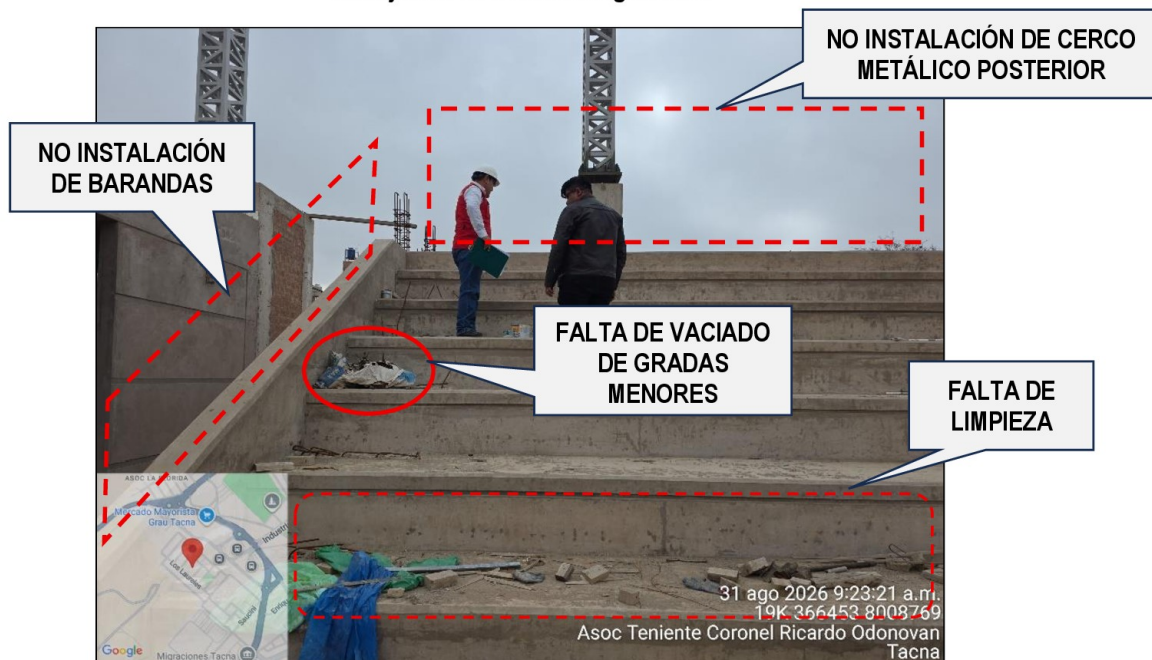
De la inspección efectuada por la Comisión de Control se verificó trabajos inconclusos en las Graderías, como son: vaciado de gradas de concreto menores, instalación de cerco o barandas laterales, limpieza de gradas, como se verifica en la imagen siguiente:

**Imagen n.º 14**  
**Trabajos no concluidos en graderías**

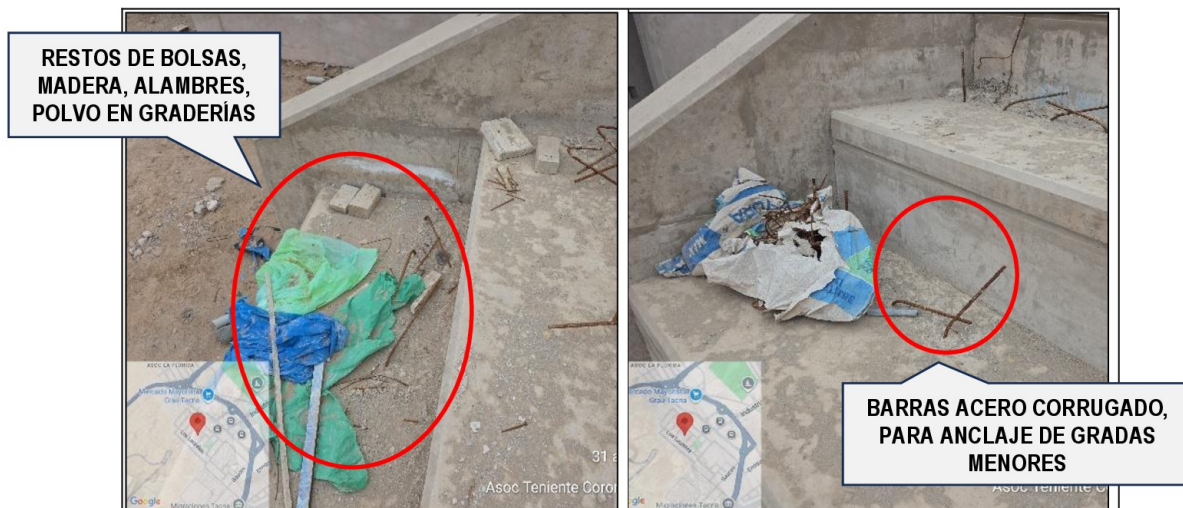
**Restos de bolsas, polvo, madera y exposición de barras de acero en graderías**

Por consiguiente, la presencia de aceros sobresalientes, residuos y materiales dispersos sobre los distintos niveles de las graderías constituye un peligro para las personas que accedan a dicho sector, al generar **condiciones susceptibles de ocasionar accidentes y lesiones por contacto con elementos expuestos**; riesgo que se incrementa considerando las deficiencias advertidas en el cerco provisional de la obra, que posibilitan el ingreso no controlado de terceros.

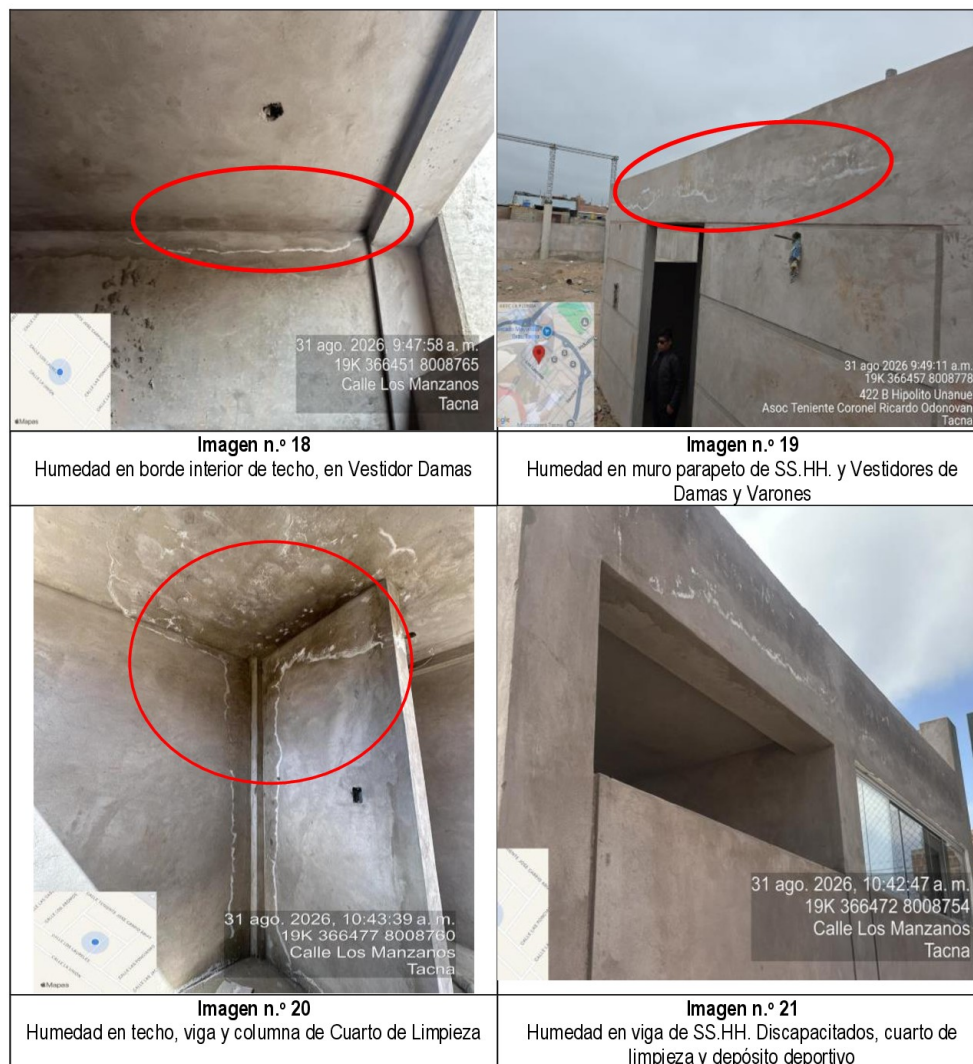
**Imágenes n.ºs 18, 19, 20 y 21**  
**Estado actual en SS.HH. y Vestidores**

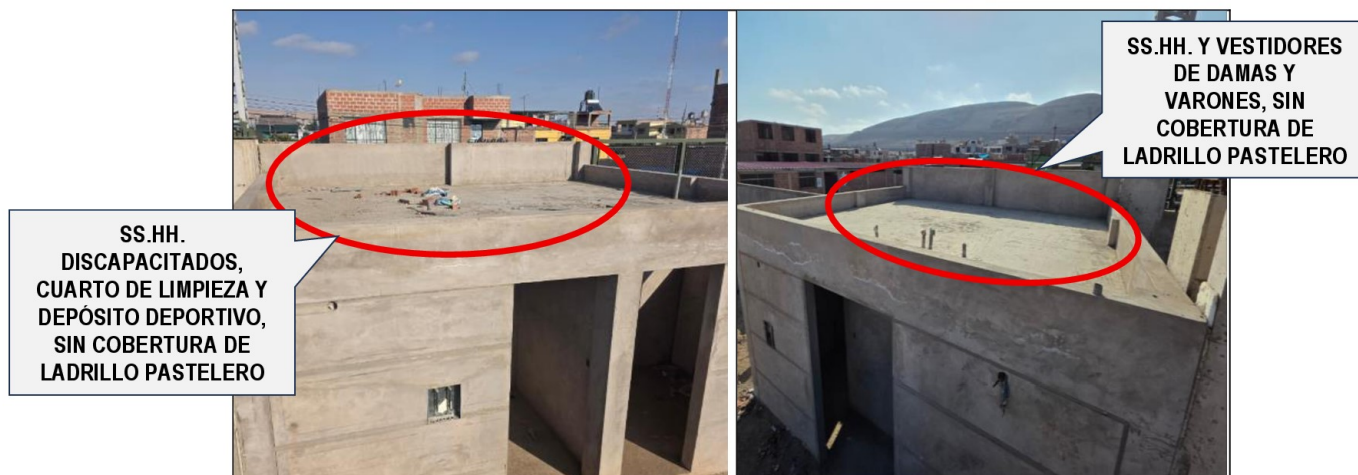
**Imágenes n.ºs 22 y 23**  
**Cobertura de SS.HH. y Vestidores sin presencia de ladrillo pastelero**

De lo señalado, la permanencia de los ambientes de servicios higiénicos y vestidores en condición inconclusa durante el periodo de paralización, aunada a la falta de culminación de la cobertura de ladrillo pastelero prevista y su exposición a las precipitaciones, genera el **riesgo de ocasionar el deterioro de los tarrajes y demás componentes ejecutados**, pudiendo afectar durabilidad de los acabados, así como generar la necesidad de trabajos de acondicionamiento, reparación y/o reposición antes de la culminación y puesta en servicio de dichos ambientes.

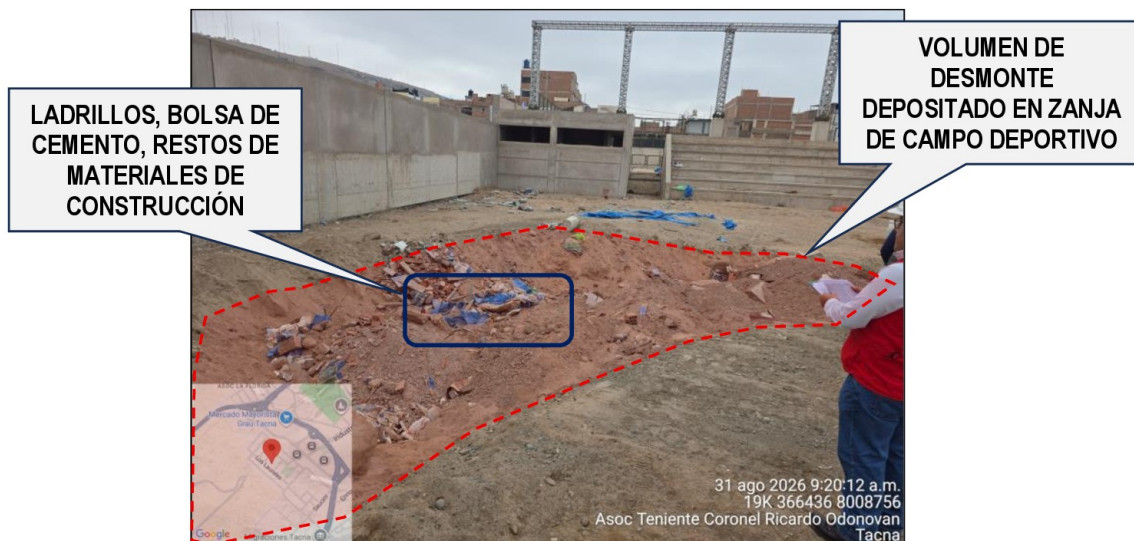
**Imagen n.º 24**  
**Residuos de construcción y demolición en campo de fútbol**

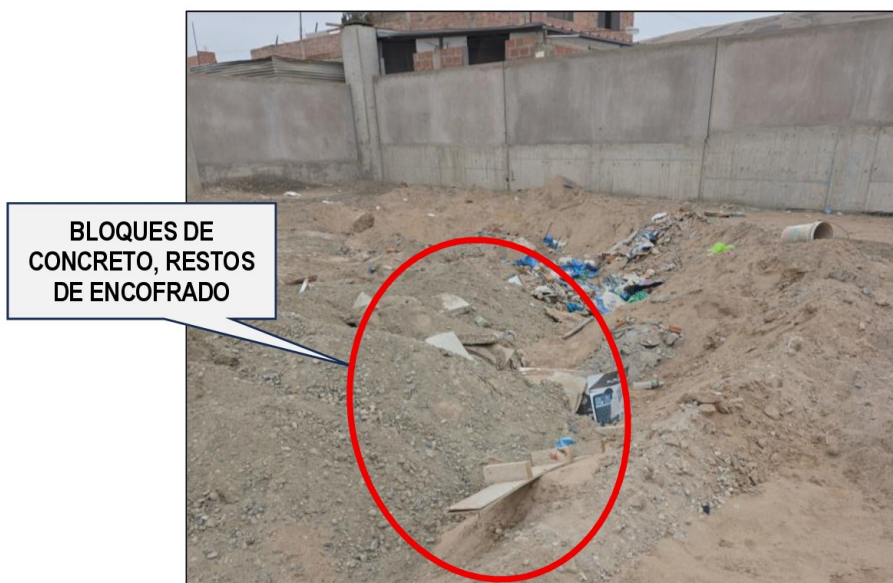
**Imagen n.º 25**  
**Residuos de construcción y demolición en campo de fútbol**

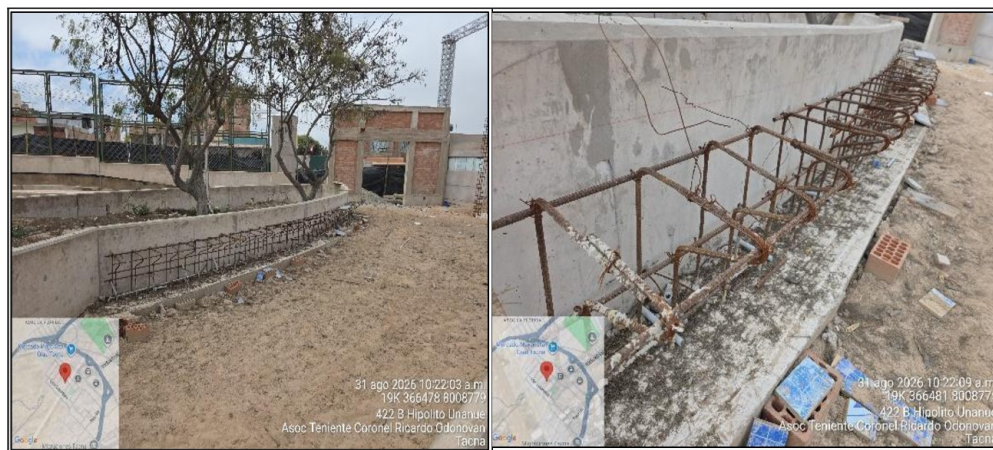
De la inspección realizada, se constató que la banca sardinel tipo II permanece inconclusa, encontrándose instalado el acero de refuerzo destinado a dicho elemento sin haberse efectuado el correspondiente vaciado de concreto. Las barras longitudinales, estribos y alambres de amarre permanecen directamente expuestos a las condiciones ambientales y presentan signos visibles y generalizados de oxidación superficial, conforme se aprecia en las imágenes siguientes:

**Imágenes n.ºs 29 y 30**  
**Ubicación y detalle de refuerzo de banca sardinel de C°A° tipo II**

Por tanto, la permanencia de las armaduras expuestas a la intemperie durante la paralización **puede favorecer la progresión del proceso de oxidación y, si este alcanza niveles significativos, ocasionaría corrosión, pérdida de material o alteración de las condiciones superficiales requeridas antes del vaciado.**

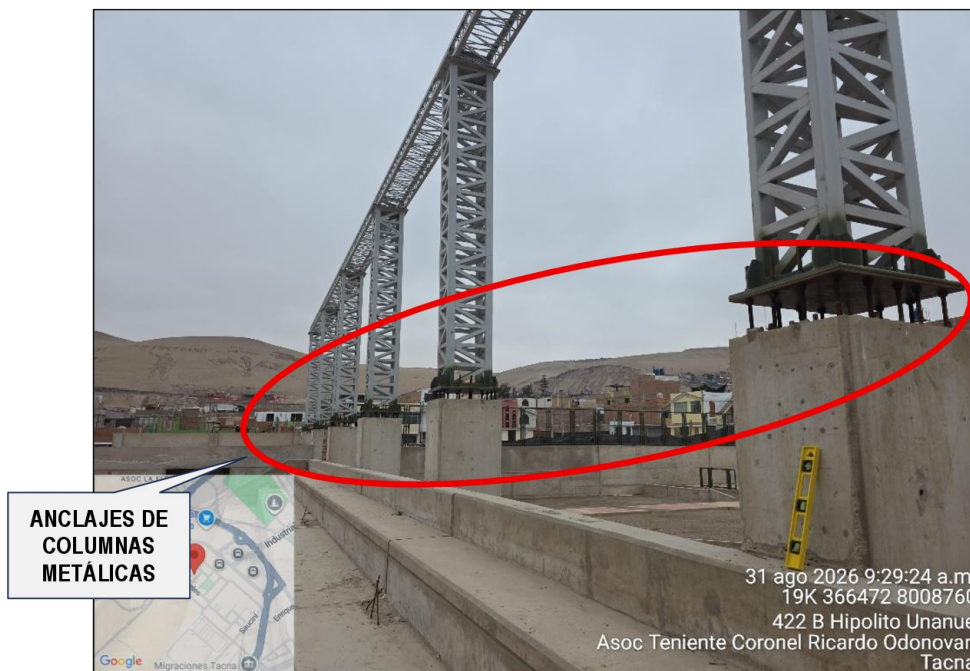
Durante la inspección física a la Obra se verificó que los elementos de conexión y anclaje presentaron signos visibles de oxidación superficial, principalmente en pernos roscados, tuercas y placas ubicadas en la base de las columnas metálicas. También se visualizó sectores en placas metálicas con humedad o acumulación de agua. Esto se visualiza en las imágenes siguientes:

**Imagen n.º 32**  
**Ubicación de columnas metálicas y anclajes para cobertura**

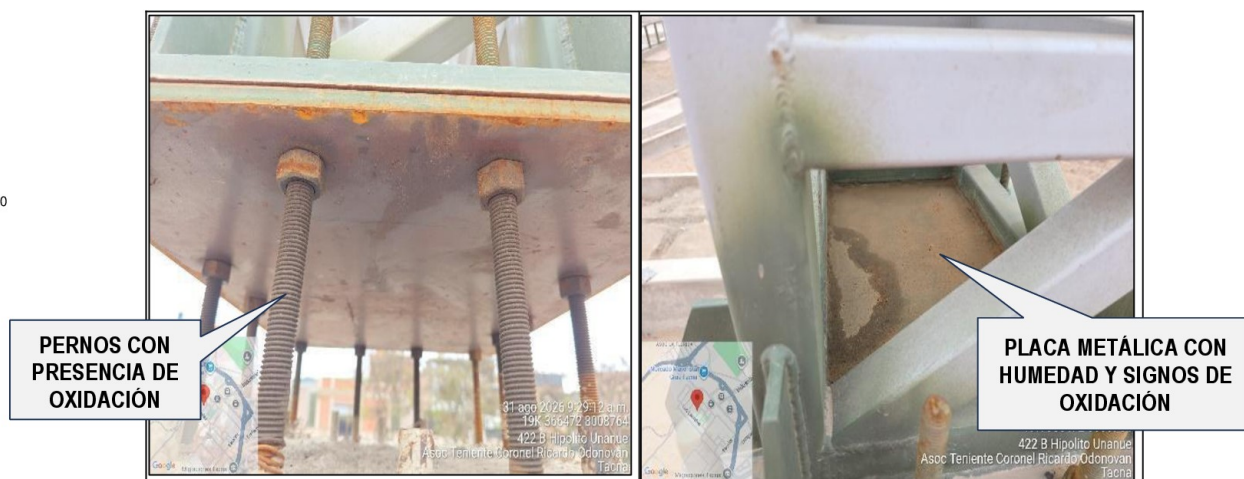
**Imágenes n.ºs 33 y 34**  
**Estado actual de pernos y placas metálicas en anclaje metálico**

En relación con esta condición, la Norma Técnica E.090 Estructuras Metálicas, ha establecido en su numeral 12.5 Corrosión, lo siguiente:

*“Cuando sea apropiado, los componentes estructurales deberán diseñarse para tolerar la corrosión, o deberán estar protegidos contra la corrosión que pueda afectar la resistencia o las condiciones de servicio de la estructura”. (el énfasis es agregado)*

En tal sentido, la permanencia de los pernos, tuercas, placas y demás elementos metálicos en las condiciones observadas durante el período de paralización, expuestos a la intemperie y a la presencia de humedad, genera el **riesgo de progresión del proceso de oxidación, pudiendo derivar en corrosión y afectar progresivamente las condiciones estructurales y de conservación de dichos componentes.**

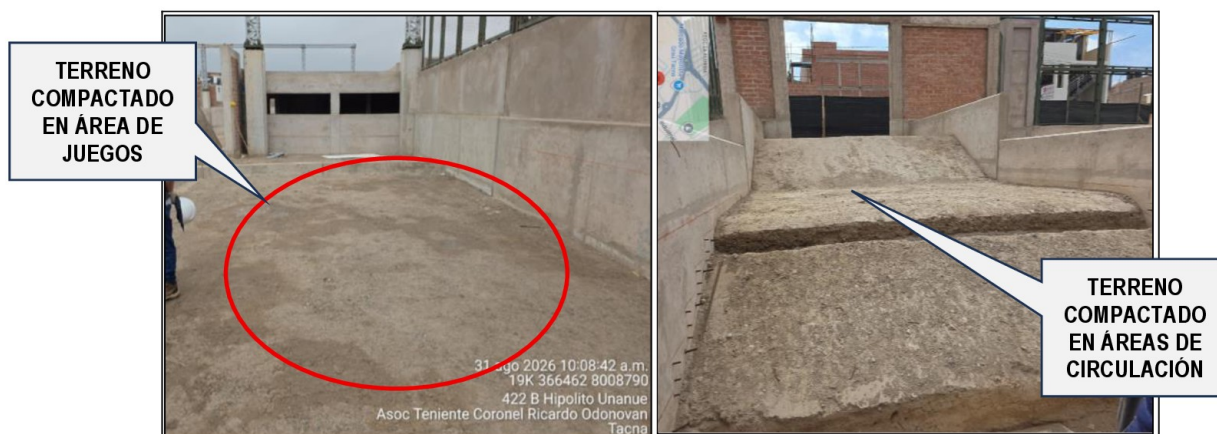
En las áreas correspondientes a las vías de circulación, accesos y zonas destinadas a juegos, se constató que los trabajos permanecen inconclusos, observándose superficies de material terraplén (material seleccionado proveniente de excavación), conformadas y compactadas, que permanecen expuestas directamente a las condiciones ambientales, sin haberse ejecutado las capas y/o acabados posteriores previstos en el Expediente Técnico, como son el vaciado de veredas para áreas de circulación, o instalación de piso de caucho granulado en área de juegos.

**Imágenes n.ºs 36 y 37**  
**Áreas de circulación y área de juegos**

Las condiciones descritas generan el riesgo de deterioro del material compactado en las vías de circulación y áreas de juegos por su exposición a precipitaciones en la zona, pudiendo requerirse actividades de limpieza, perfilado, acondicionamiento y/o reconfiguración, según los resultados de los ensayos de laboratorio que correspondan<sup>21</sup> antes de la reanudación de los trabajos.

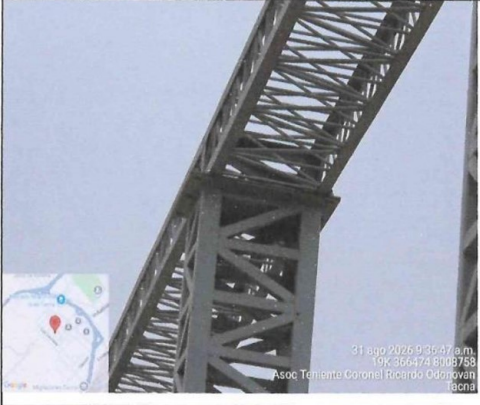
| <p><b>Imagen n.º 19</b><br/>Óxido en placas de unión entre columnas y vigas metálicas</p> | |

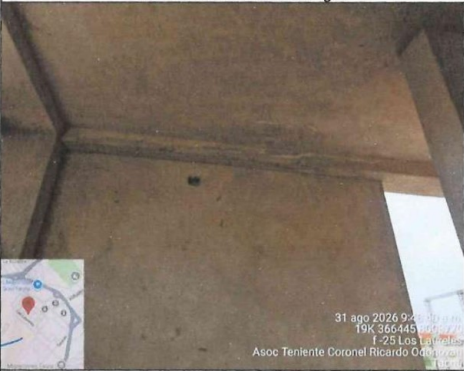
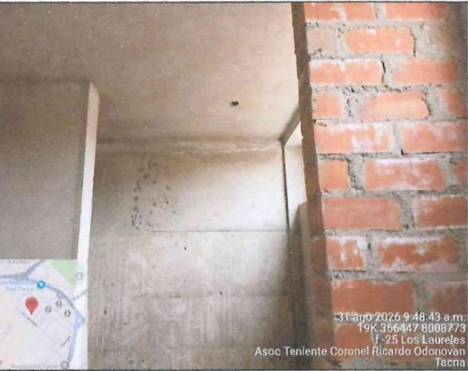
| <p><b>Imagen n.º 20</b><br/>Filtración de humedad en vigas</p> | <p><b>Imagen n.º 21</b><br/>Filtración de humedad en techo</p> |

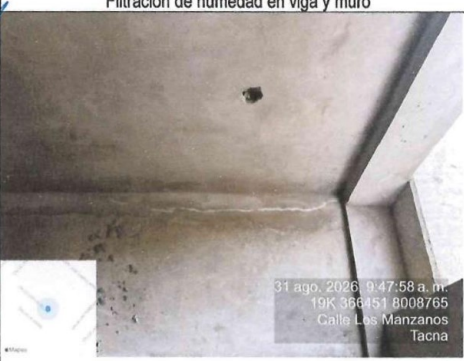
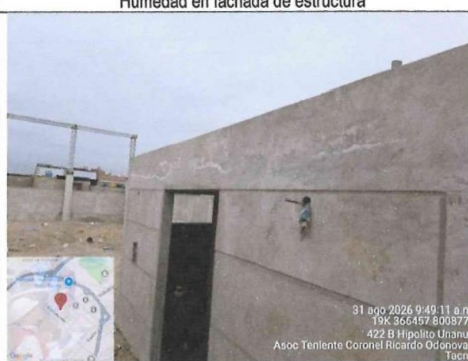
| <p><b>Imagen n.º 22</b><br/>Filtración de humedad en viga y muro</p> | <p><b>Imagen n.º 23</b><br/>Humedad en fachada de estructura</p> |

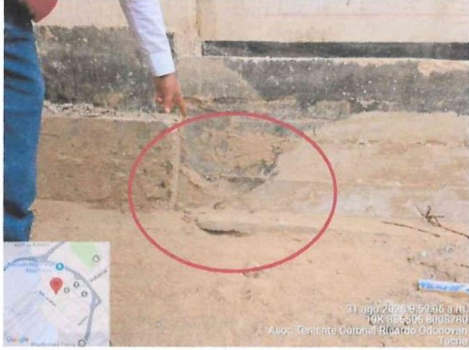
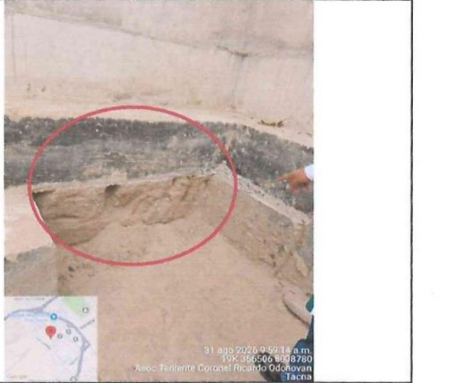
| <br><b>CONTRALORÍA</b><br><small>GENERAL DE LA REPÚBLICA DEL PERÚ</small> | |
|---|---|
| <p><b>Imagen n.º 46</b><br/>Exposición de solado y cimentación de cerco perimétrico</p> <p>31 ago. 2026, 9:59:05 a.m.<br/>19K 366495 8008791<br/>Asoc. Teniente Coronel Ricardo O'Donovan<br/>Tacna</p> | <p><b>Imagen n.º 47</b><br/>Exposición de material suelto por debajo de cimentación de cerco</p> <p>31 ago. 2026, 9:59:14 a.m.<br/>19K 366495 8008791<br/>Asoc. Teniente Coronel Ricardo O'Donovan<br/>Tacna</p> |

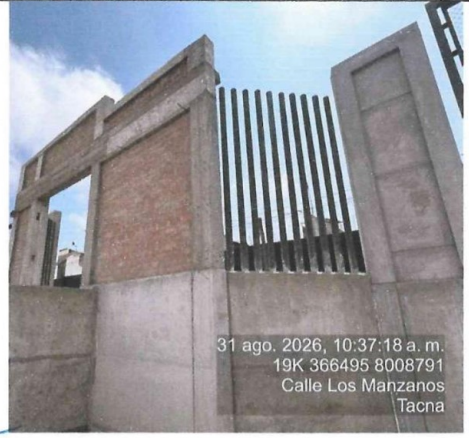
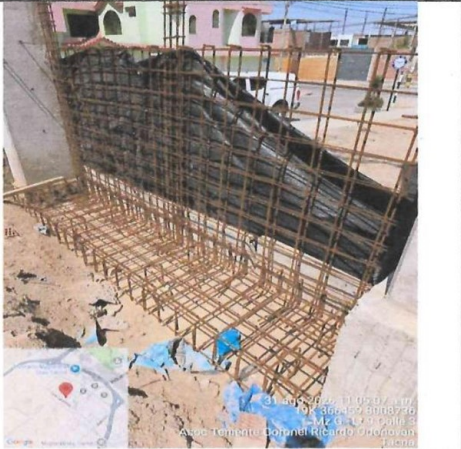
| <br><b>CONTRALORÍA</b><br><small>GENERAL DE LA REPÚBLICA DEL PERÚ</small> | |
|---|---|
| <p><b>Imagen n.º 48</b><br/>Oxidación en parantes metálicos de Ingreso n.º 2 del cerco p.</p> <p>31 ago. 2026, 10:37:18 a.m.<br/>19K 366495 8008791<br/>Calle Los Manzanos<br/>Tacna</p> | <p><b>Imagen n.º 49</b><br/>Acero de refuerzo en placa para cerco perimétrico</p> <p>31 ago. 2026, 11:02:07 a.m.<br/>19K 366495 8008791<br/>Asoc. Teniente Coronel Ricardo O'Donovan<br/>Tacna</p> |

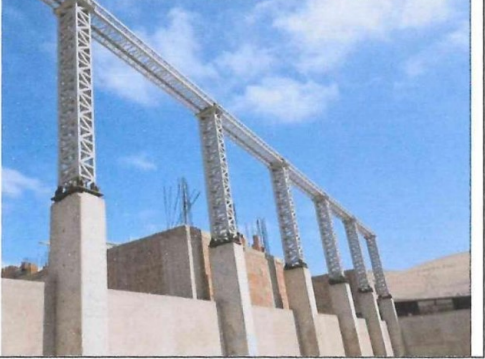
| <br><b>CONTRALORÍA</b><br><small>GENERAL DE LA REPÚBLICA DEL PERÚ</small> | |
|---|---|
| <p><b>Imagen n.º 50</b><br/>Oxidación en uniones entre vigas metálicas y anclaje de columnas</p> | |
