**INFORME DE HITO DE CONTROL**  
**N° 11404-2026-CG/GRTA-SCC**

**PROYECTO DE INVERSIÓN: “MEJORAMIENTO DE LA**  
**CARRETERA BOCA DEL RÍO - TACNA EN LOS DISTRITOS**  
**DE TACNA, SAMA Y LA YARADA LOS PALOS DE LA**  
**PROVINCIA DE TACNA - DEPARTAMENTO DE TACNA”**

**HITO DE CONTROL N° 11 –EJECUCION DE OBRA**

**PERÍODO DE EVALUACIÓN DEL HITO DE CONTROL:**  
**DEL 18 DE AGOSTO AL 24 DE AGOSTO DE 2026**

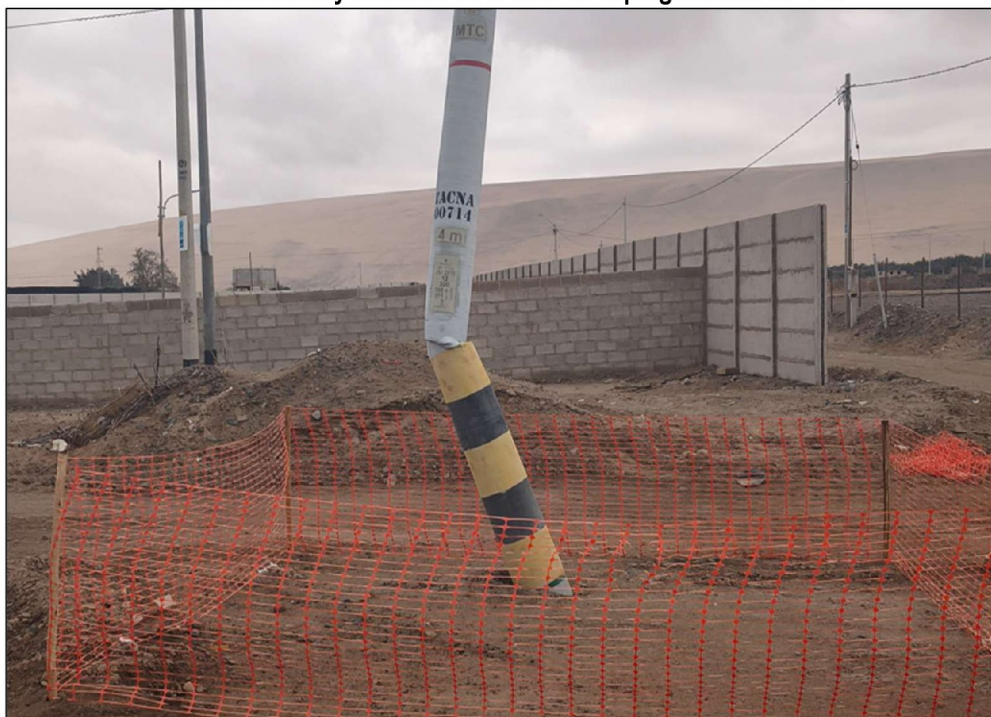
| PROG INICIAL | PROG FINAL | UBICACIÓN | | | COMENTARIOS |
|---|---|---|---|---|---|
| 38+340 | 38+340 | — | X | — | Se constató que el poste de FRP, presenta una inclinación y daños en la base, encontrándose actualmente delimitado con cinta de señalización (malla naranja) como medida de seguridad ante el riesgo de caída. |

**Imagen n.º 1.**  
**Poste inclinado y con daño en la base en la progresía KM 38+340**

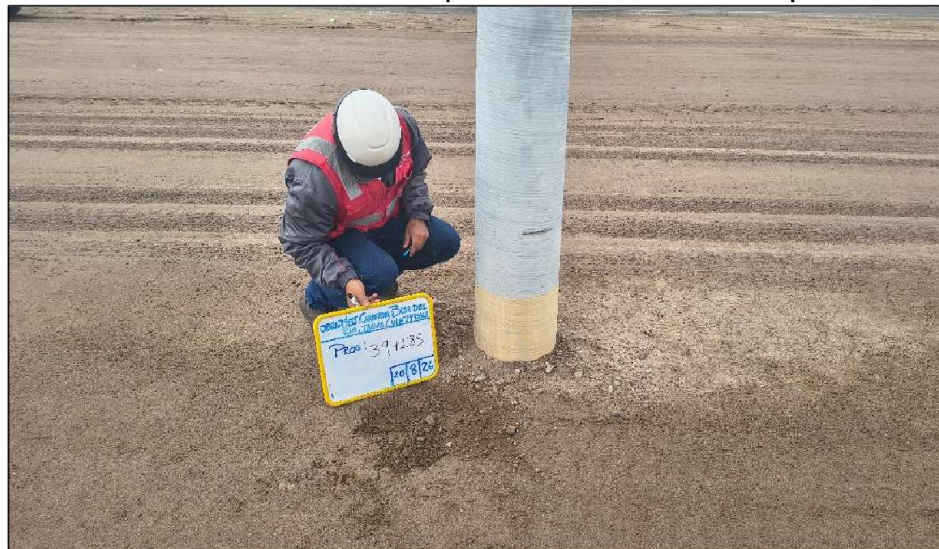
Imagen n.º 2.  
Zona de subbase alrededor de los postes no está debidamente compactada

Por consiguiente, la ejecución de la subbase granular sin haber liberado previamente las interferencias existentes evidencia una deficiente secuencia constructiva, debido a que se viene conformando una capa estructural en sectores que posteriormente deberán ser intervenidos para la reubicación de los postes, situación que podría afectar la continuidad, uniformidad, nivelación, compactación y capacidad de soporte de la subbase granular y, consecuentemente, el adecuado comportamiento de la estructura del pavimento.

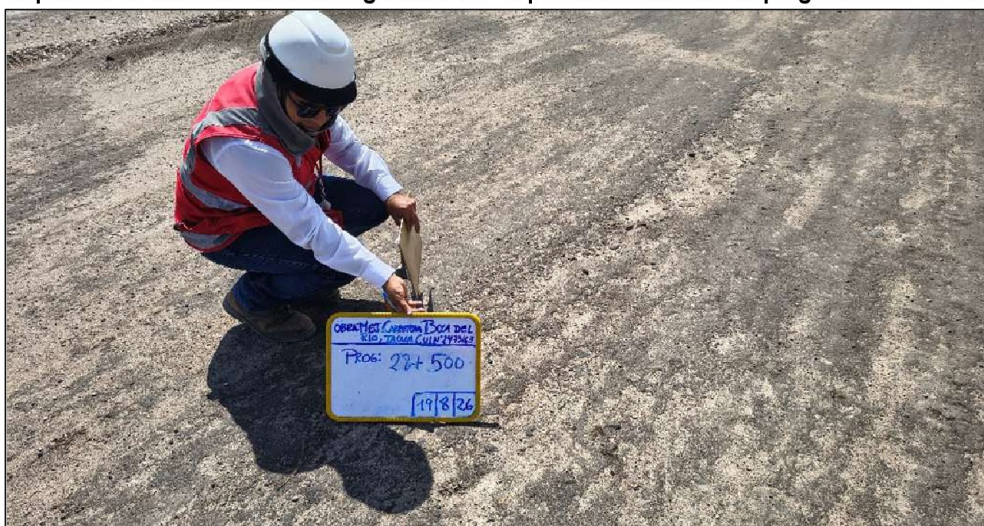
**Imagen n.º 3.**

| PROG INICIAL | PROG FINAL | UBICACIÓN | | | COMENTARIOS |
|---|---|---|---|---|---|
| 28+500 | 28+500 | — | X | — | Se constató, base granular con deficiencias en su conformación y el imprimado. |

**Superficie no uniforme de la base granular con imprimación asfáltica en progresiva km 28+500**

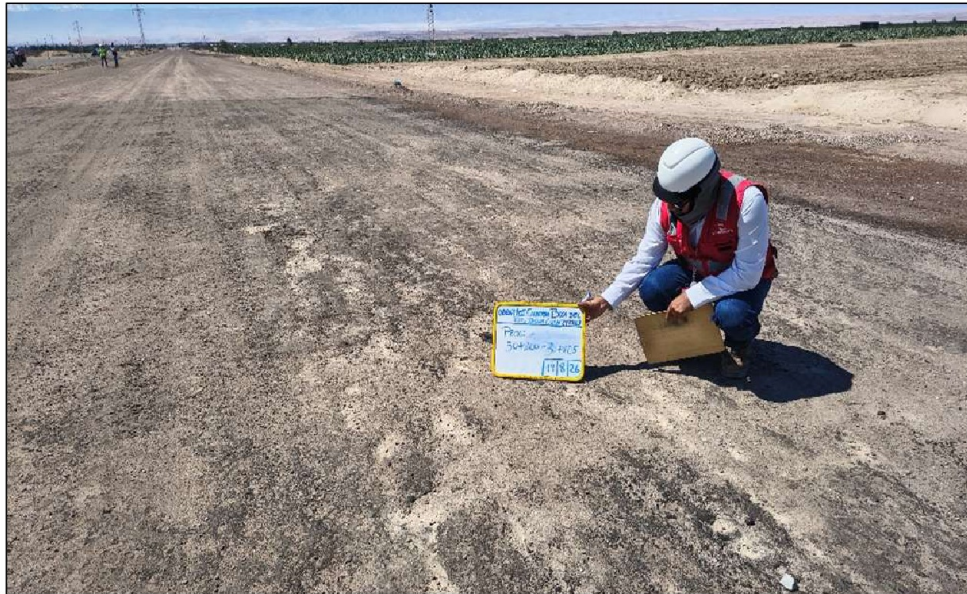
| PROG INICIAL | PROG FINAL | UBICACIÓN | | | COMENTARIOS |
|---|---|---|---|---|---|
| 30+800 | 30+805 | — | X | — | Se constató, base granular con deficiencias en su conformación, e imprimado. |

**Imagen n.º 4.**  
**Superficie no uniforme de la base granular con imprimación asfáltica**  
**en progresiva km 30+800 al 30+805**

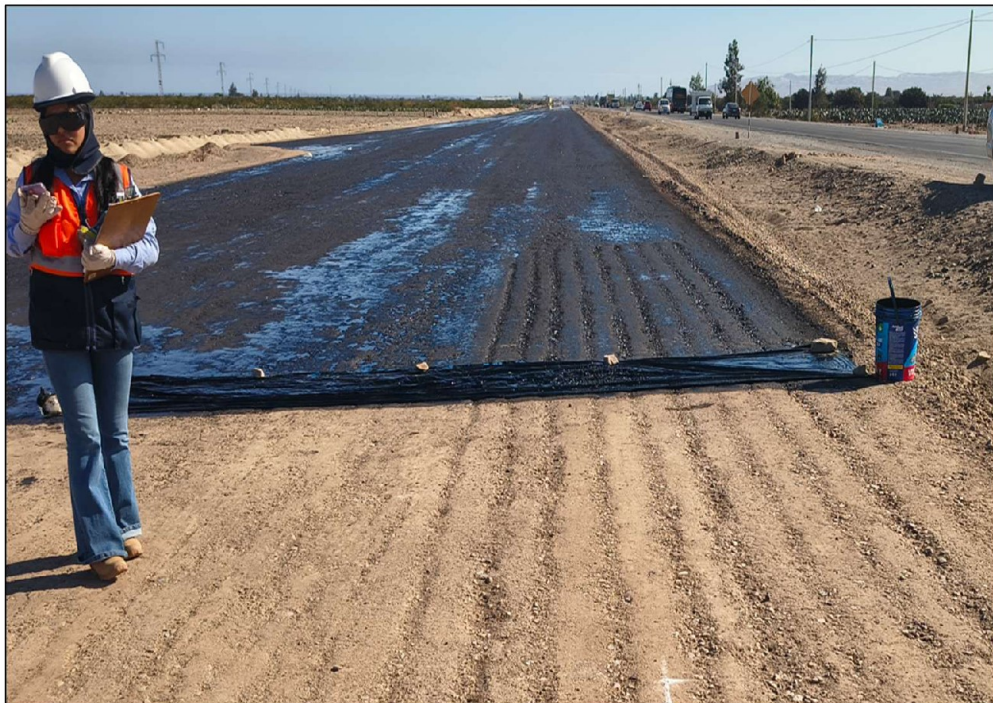
| PROG INICIAL | PROG FINAL | UBICACIÓN | | | COMENTARIOS |
|---|---|---|---|---|---|
| 30+820 | 30+870 | X | — | — | Se constató, base granular con deficiencias en su conformación. |

**Imagen n.º 5.**  
**Superficie no uniforme de la base granular con imprimación asfáltica en progresiva km 30+820**

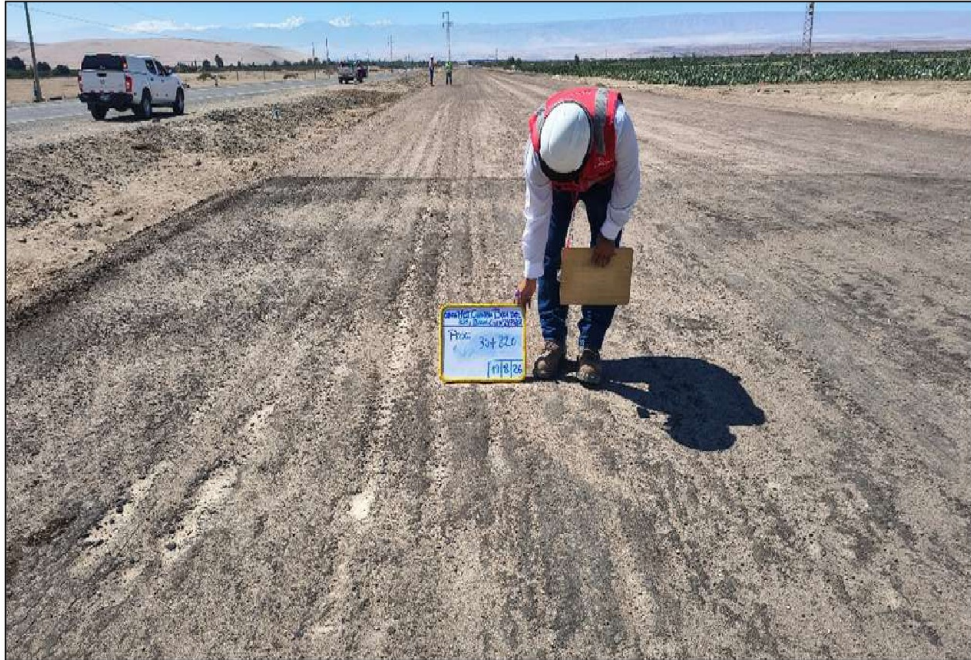
Imagen n.º 6.

**Superficie no uniforme de la base granular con imprimación asfáltica en progresiva km 30+820**

Las condiciones descritas no resultan concordantes con los requisitos técnicos establecidos en la Subsección 403.13 de la sección 403 Manual de Carreteras EG-2013, que dispone "(...) *La uniformidad de la superficie de la obra ejecutada será comprobada (...), así como cualquier otra falla o deficiencia que presentase el trabajo realizado, deberá ser corregida por el Contratista a su cuenta, costo y riesgo de acuerdo a las instrucciones y aprobación del Supervisor (...).*"

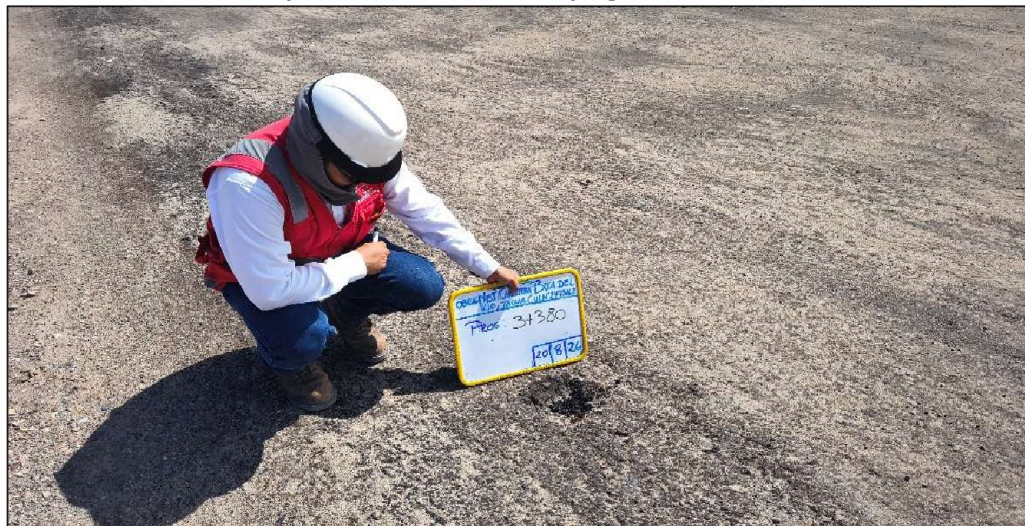
**Imagen n.º 7.**  
**Imprimado sobre hueco en la progresía km 3+380**

De la inspección realizada en las progresivas detalladas anteriormente, se evidenció cavidades de aproximadamente 30 x 30 cm, 35 x 40 cm, 40 x 35 cm, 40 x 40 cm y 45 x 45 cm, algunas de las cuales fueron imprimadas manteniendo su geometría y depresión respecto de la superficie terminada de la base granular.

Por lo expuesto, corresponde que, previamente a la colocación de las capas superiores del pavimento, la Entidad y la Supervisión verifiquen que el contratista efectúe la corrección de las deficiencias advertidas, la restitución y compactación de las cavidades generadas por los ensayos de control de calidad y, cuando corresponda, la reparación o reposición de las áreas de imprimación que hayan perdido su adherencia o efectividad, verificando el cumplimiento de las condiciones de aceptación establecidas en el Expediente Técnico y en el Manual de Carreteras EG-2013.

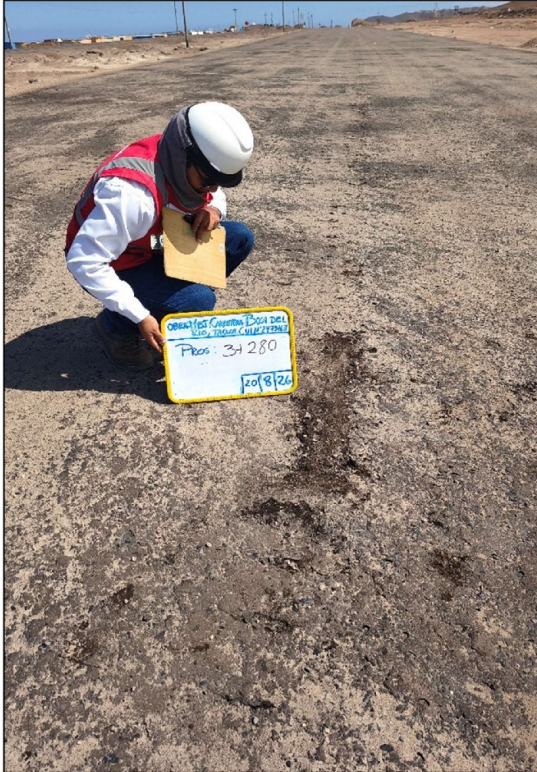
**Imagen n.º 8.**  
**Desprendimiento del Imprimado en la**  
**progresía KM 3+280**

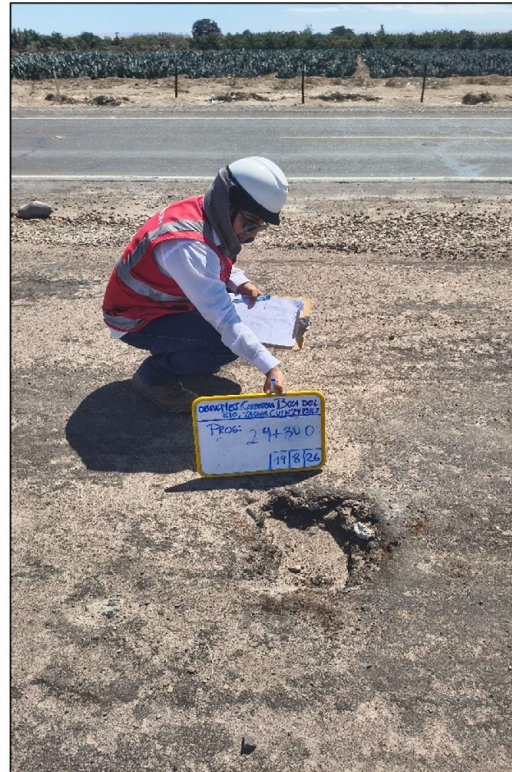
**Imagen n.º 9.**  
**Imprimado sobre hueco en la**  
**progresía km 29+300**

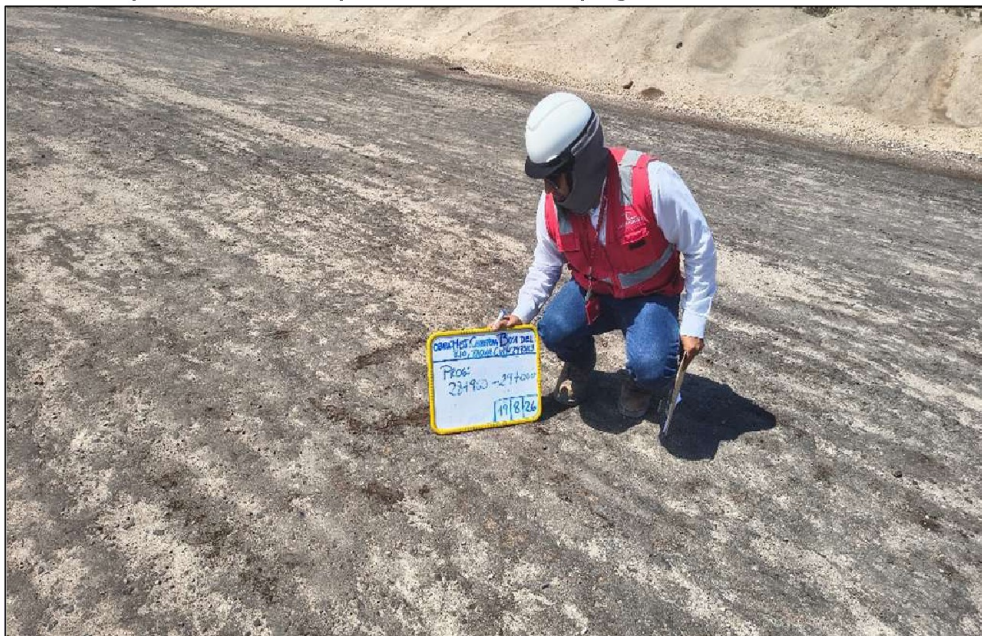
| PROG INICIAL | PROG FINAL | UBICACIÓN | | | COMENTARIOS |
|---|---|---|---|---|---|
| 28+960 | 29+230 | — | X | — | Se constató, deterioro superficial del imprimado |

**Imagen n.º 10.**  
**Desprendimiento del imprimado de la vía en la progresía km 28+960 al 29+000**
