INFORME DE HITO DE CONTROL
N° 00044-2022-CG/GRTA-SCC

**“EJECUCIÓN, SUPERVISIÓN, RECEPCIÓN
Y LIQUIDACIÓN DEL CONTRATO DE LA OBRA:
MEJORAMIENTO DEL SERVICIO INSTITUCIONAL DE LA
SEDE CENTRAL DEL GOBIERNO REGIONAL DE TACNA
DEL DISTRITO DE TACNA - PROVINCIA DE TACNA,
DEPARTAMENTO DE TACNA, CON CÓDIGO ÚNICO
DE INVERSIONES N° 2455750”**

**HITO DE CONTROL N° 4:
VALORIZACIÓN DE OBRA N.° 20 – DICIEMBRE 2021**

**PERÍODO DE EVALUACIÓN DEL HITO DE CONTROL:
DEL 17 AL 21 DE ENERO DE 2022**

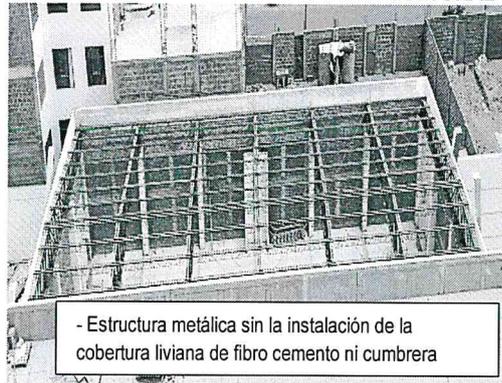
FOTOGRAFÍA N° 1
COBERTURA LIVIANDA DEL EDIFICIO CULTURAL

SUM – cultural: Se encuentra con estructura metálica sin cobertura liviana con dos escenarios y piso listo para colocar porcelanato

04.05	Estructuras Metálicas					
04.05.21	Cumbrera según diseño	ml	27.35	-	27.35	No ejecutado
04.05.22	Cobertura liviana - plancha de fibrocemento gran onda	m2	216.89	-	216.89	No ejecutado

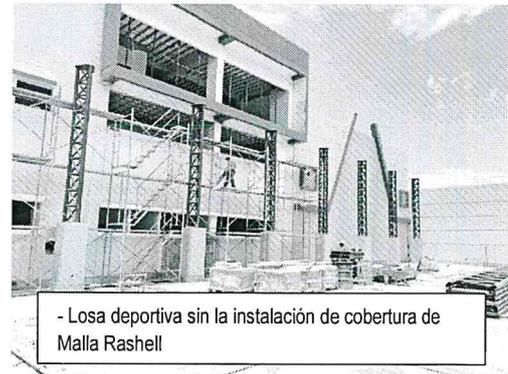
FOTOGRAFÍA N° 2
COBERTURA LIVIANA DE LOSA DEPORTIVA

Cancha deportiva: Con graderíos y columnas metálicas para cobertura, pintura en muros y piso pulido.

04.05.23	Cobertura liviana - malla raschel	m2	750.24	-	750.24	No ejecutado
06	Arquitectura - Edificio Central					
06.01.07	Carpintería Metálica					
06.01.07.03	Estructuras Metálicas

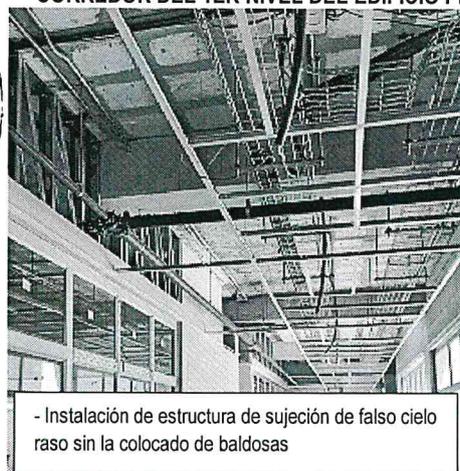
FOTOGRAFÍA N° 5
CORREDOR DEL 1ER NIVEL DEL EDIFICIO PET

1er Nivel: (...) con instalación de la estructura del faso cielo raso (...)

- Protocolo (folio 293 de la valorización 20) de semisótano, se identifica la colocación de perfiles, correas y sistema de suspensión sin el acabado final tal como lo indica el protocolo
- Protocolo (folio 278 de la valorización 20) de 1er nivel, se identifica la colocación de perfiles, correas y sistema de sujeción sin la colocación de baldosa.
- Protocolo (folio 263 de la valorización 20) de 2do nivel, se identifica la colocación de perfiles, correas y sistema de sujeción sin la colocación de baldosa.

07.01.03	Cielorrasos				-	
07.01.03.01	Falso cielo raso tipo 01.EP	m2	188.56	-	188.56	No ejecutado
07.01.03.02	Falso cielo raso tipo 02.EP	m2	1,329.83	-	1,329.83	No ejecutado

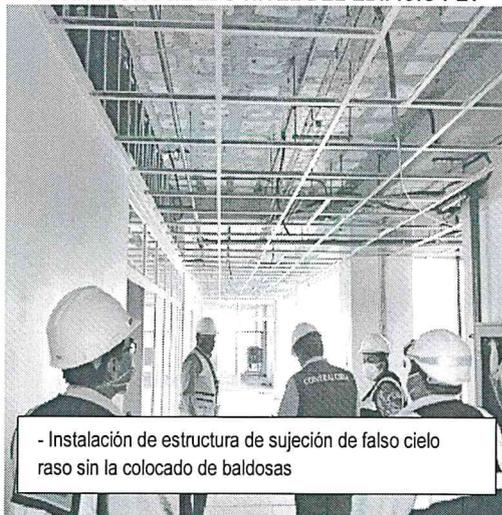
FOTOGRAFÍA N° 7
CORREDOR DEL 2DO NIVEL DEL EDIFICIO PET

2do Nivel: (...) con instalación de la estructura del faso cielo raso (...)

- Instalación de estructura de sujeción de falso cielo raso sin la colocación de baldosas

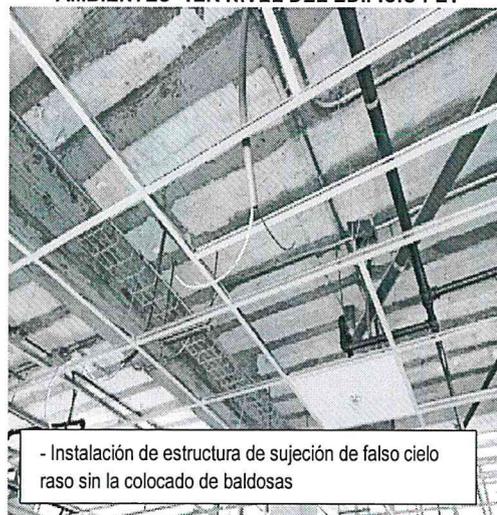
FOTOGRAFÍA N° 8
AMBIENTES 1ER NIVEL DEL EDIFICIO PET

- Instalación de estructura de sujeción de falso cielo raso sin la colocación de baldosas

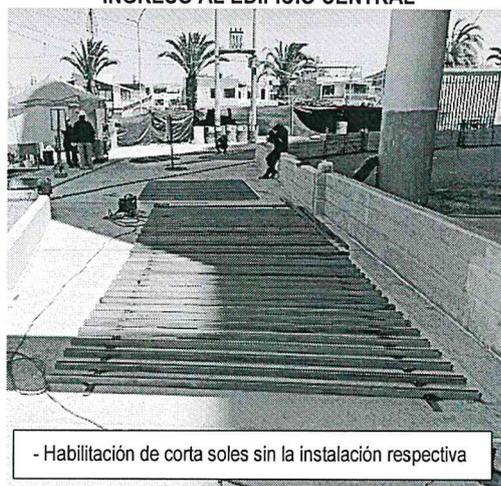
FOTOGRAFÍA N° 9
INGRESO AL EDIFICIO CENTRAL

Se identifica la intervención según el plano AE1-41 (colinda con la calle 14); sin embargo, solo se ha encontrado la instalación empotrada en la infraestructura no visualizándose la

estructura del corta sol de aluminio, identificando que recién viene habilitando la estructura de soporte, contando con el material.

- Habilitación de corta soles sin la instalación respectiva

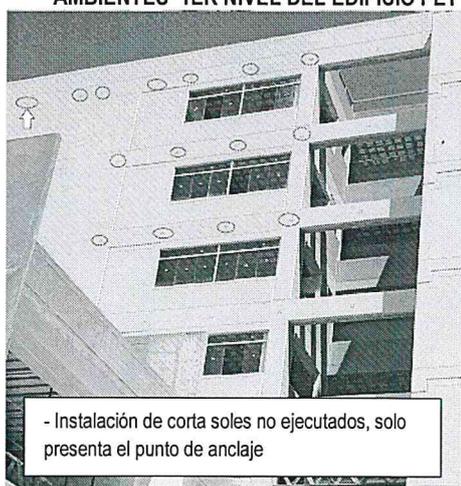
FOTOGRAFÍA N° 10
AMBIENTES 1ER NIVEL DEL EDIFICIO PET

- Instalación de corta soles no ejecutados, solo presenta el punto de anclaje

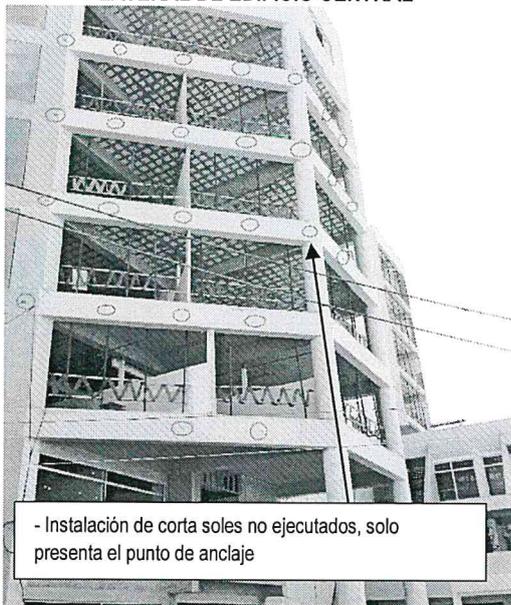
FOTOGRAFÍA N° 11
LATERAL DE EDIFICIO CENTRAL

Asimismo, se identificó la intervención según el plano AE1-40 (colinda con el patio de ceremonia); sin embargo, solo se ha encontrado la instalación de empotramiento (anclajes) de la infraestructura, no visualiza la estructura de corta sol de aluminio (...)"

- Instalación de corta soles no ejecutados, solo presenta el punto de anclaje

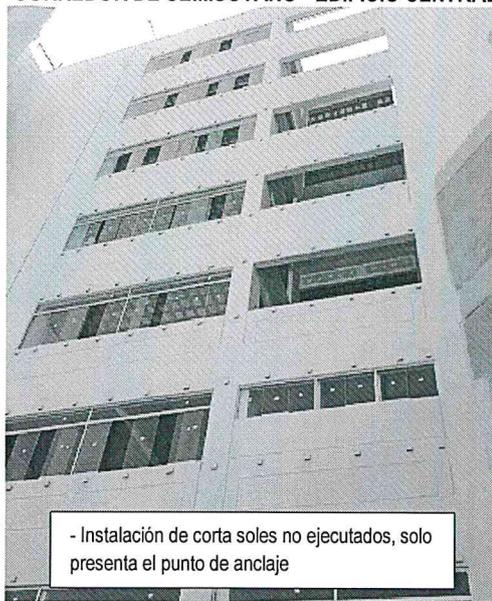
FOTOGRAFÍA N° 12
CORREDOR DE SEMISOTANO - EDIFICIO CENTRAL

- Instalación de corta soles no ejecutados, solo presenta el punto de anclaje

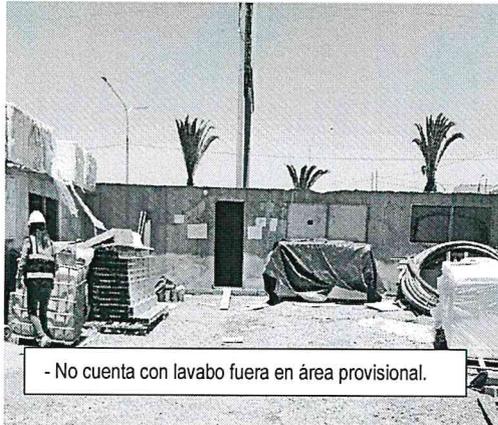
FOTOGRAFÍA N° 13
ÁREA PROVISIONAL (AFUERA DE ALMACÉN)

Además, el Protocolo sanitario del Ministerio de vivienda²⁵ define que la higiene de manos es para evitar la transmisión o el contacto con los virus; en tal sentido, se advierte que el contratista vendría incumpliendo con lo establecido en el Plan COVID-19, conforme se muestra en el siguiente registro fotográfico.

- No cuenta con lavabo fuera en área provisional.

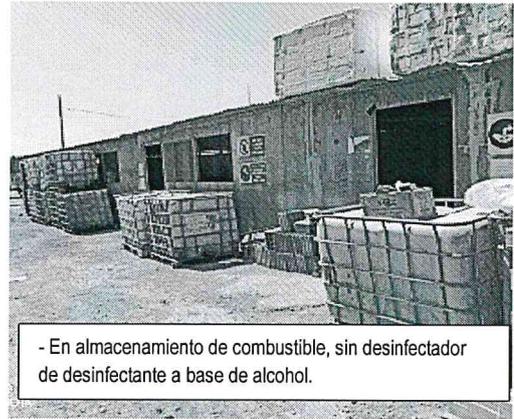
FOTOGRAFÍA N° 14
EL ALMACENAMIENTO DE COMBUSTIBLES Y LUBRICANTES

- En almacenamiento de combustible, sin desinfectador de desinfectante a base de alcohol.

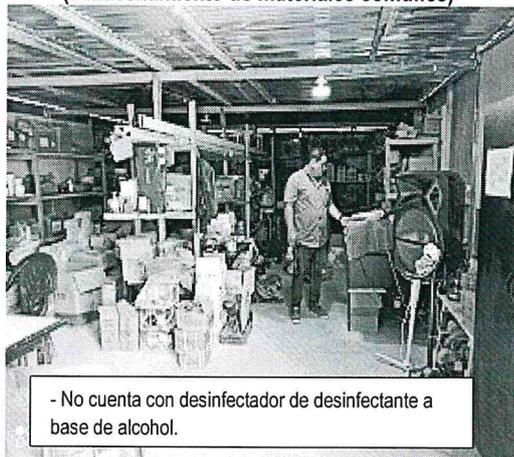
FOTOGRAFÍA N° 15
ÁREA AL INTERIOR DE ALMACÉN DE OBRA
(almacenamiento de materiales comunes)

- No cuenta con desinfectador de desinfectante a base de alcohol.

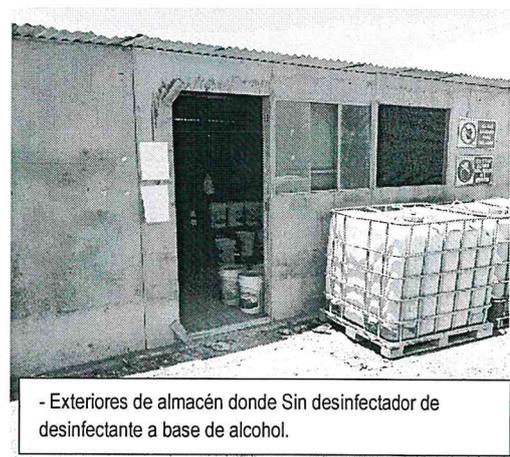
FOTOGRAFÍA N° 16
AL INGRESO DE ALMACEN DE OBRA

- Exteriores de almacén donde Sin desinfectador de desinfectante a base de alcohol.
