**INFORME DE VISITA DE CONTROL
N° 004-2022-OCI/2633-SVC**

**“EJECUCIÓN DEL IOARR RENOVACIÓN DE
BOCATOMA, DESARENADORES DE LODO Y CANAL DE
RIEGO, EN EL (LA) SECTOR DE RIEGO CUYLATAEN LA
LOCALIDAD DE CUYLATA DISTRITO DE LOCUMBA,
PROVINCIA JORGE BASADRE - DEPARTAMENTO
TACNA”.**

**PERÍODO DE EVALUACIÓN:
DEL 8 AL 21 DE FEBRERO DE 2022**

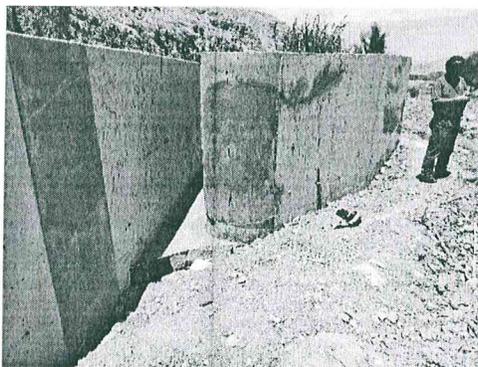
Imagen n.º 1

En el informe mensual de diciembre de 2021, la contratista informa que se han ejecutado en la valorización del periodo que los trabajos se encuentran al 100%, es decir que se habría culminado con los mismos, sin embargo, en la inspección realizada por la comisión de control y representante de la entidad, acto que se dejó constancia en el acta n.º 01-2022-CG/ OCI-MPJB-SVC-004 de 14 de febrero de 2022, que la obra no está concluida, faltando completar los trabajos relacionados a la bocatoma, medidor o aforador, desarenador, sellado de juntas, rellenos, limpieza de obra, entre otros.

Vista de estructura de captación inconclusa

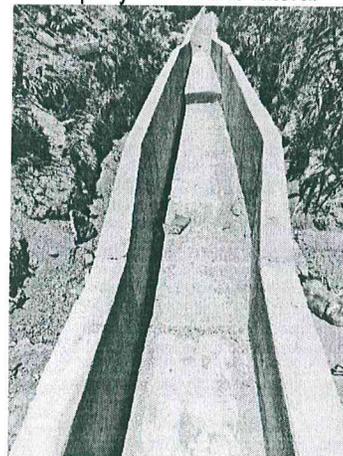
Imagen n.º 2

Desarenador sin canal y compuerta de limpia y sin relleno lateral

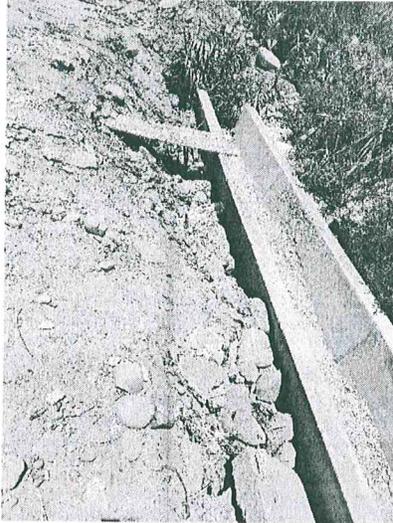
Imagen n.º 3
Asuencia de rellenos en paredes laterales
del canal.

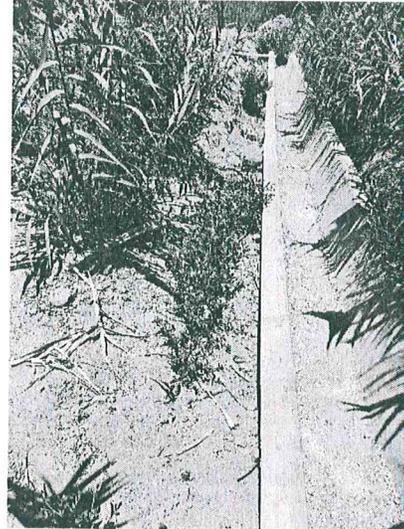
Imagen n.º 4
Asuencia de rellenos en paredes laterales
del canal.

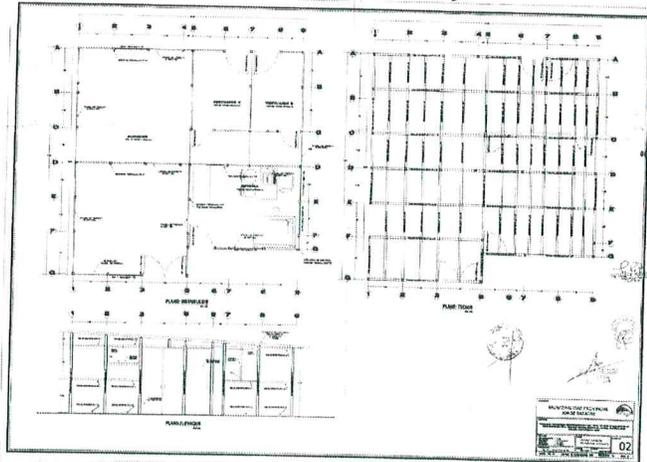
Asimismo, se pudo advertir la ausencia de oficinas, almacenes, casetas de guardianía, comedores, vestuarios pese a estar valorizados (imagen n.º3), por lo que no resulta aplicable valorizar suministro de agua potable y energía eléctrica, asimismo, se pudo advertir la ausencia total de servicios higiénicos en la zona de la obra, tampoco se han ejecutado los gaviones de protección de la bocatoma.

Imagen n.º 5
Detalle de Oficina, almacén, comedor y vestuarios

Fuente: Lamina n.º 6 "Oficina, almacén, comedor y vestuarios"

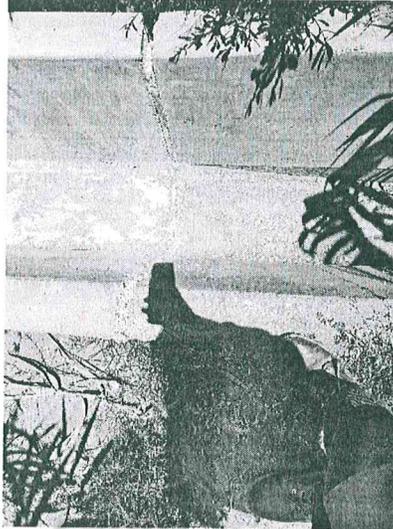
También se ha advertido que faltan sellar juntas con sello eslatomerico, sin embargo, el contratista en el informe mensual de diciembre, señala la ejecución al 100% de los trabajos.

Imagen n.º 6
Vista de la inexistencia de junta de dilatación en piso.

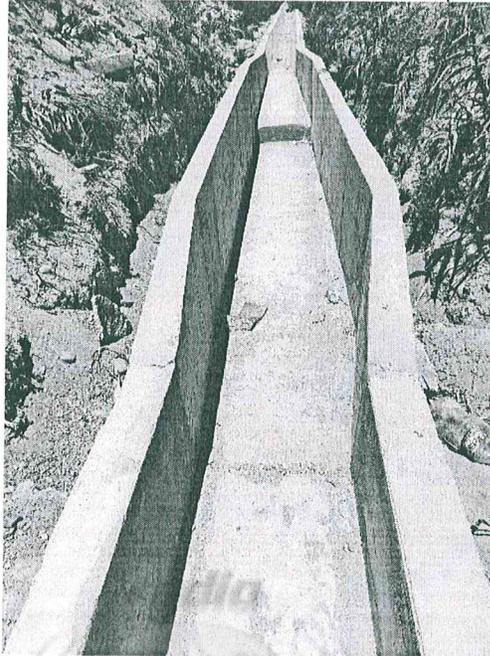
Imagen n.º 7

Durante la inspección realizada por la comisión de control en compañía de los representantes de la entidad¹, se advirtió que el desarenador no cuenta con canal de limpia, pese a esta detallado en los planos del expediente técnico en la laminas n.ºs 9 y 10, este hecho pone en riesgo la funcionalidad de la estructura, por cuanto la ausencia del canal de limpia, generaría la colmatación del desarenador, inutilizándolo y conllevando a que el canal mismo pueda colmatarse con sedimentos que trae consigo el agua del río, riesgo que aumenta en los periodos de lluvia en los que el río trae consigo mayor cantidad de sedimento, este hecho

podría ocasionar la colmatación del canal y el consiguiente desuso o costos adicionales en limpieza y mantenimiento del mismo.

Vista del desarenador sin estructura de limpia

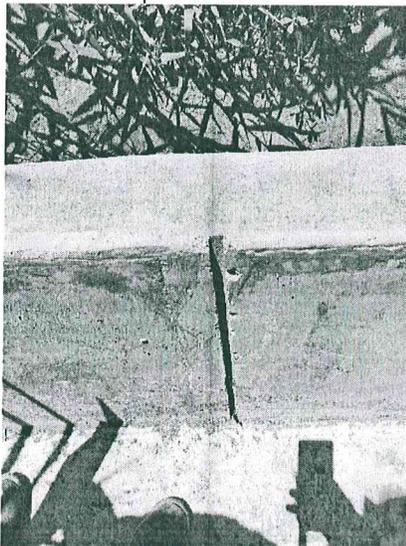
Imagen n.º 8

Asimismo, se ha advertido que se han ejecutado juntas de dilatación inobservando, las especificaciones técnicas y análisis de costos unitarios, por cuanto solo se han dejado pequeñas separaciones dentro del concreto y no la separación con la medidas establecidas y utilización de tecnoport.

Vista de inexistencia de junta de dilatación en muro y piso de canal.

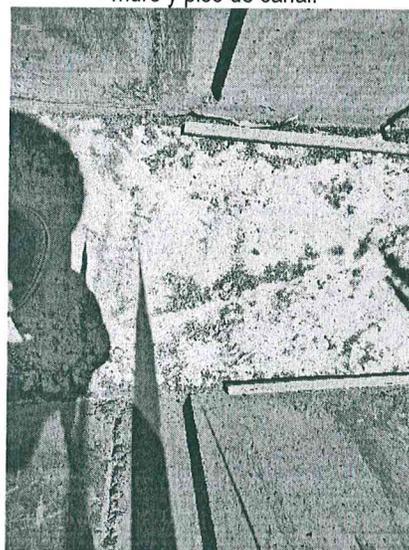
Imagen n.º 9

Vista de inexistencia de junta de dilatación en muro y piso de canal.

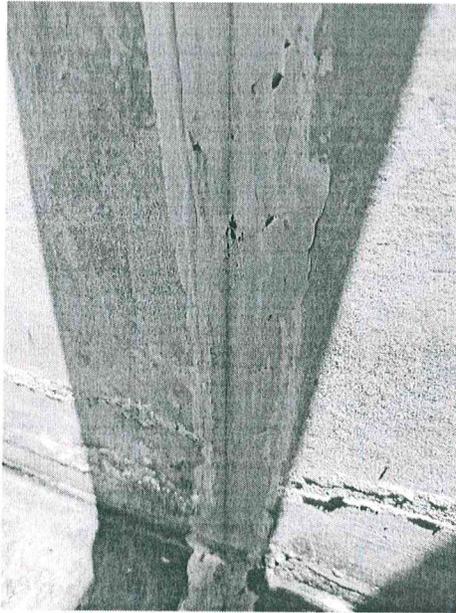
Asimismo, se advirtió que el sello eslatomerico aplicado en varias de las juntas ejecutadas, tendría un espesor menor al señalado en el expediente técnico.

Imagen n.º 10
Vista del cuarteamiento del sello elastomerico.

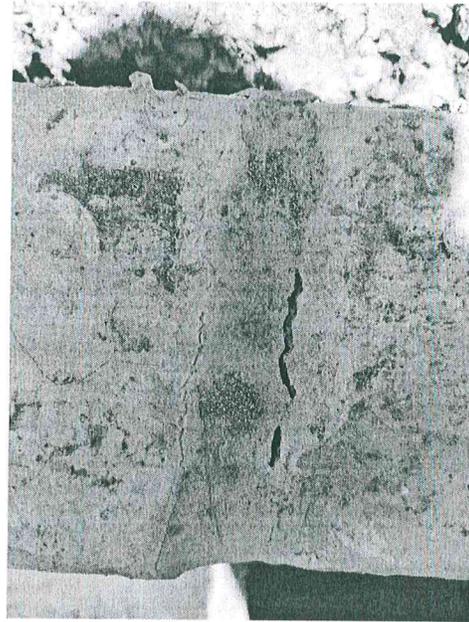
Imagen n.º 11
Vista del desprendimiento del sello elastomerico

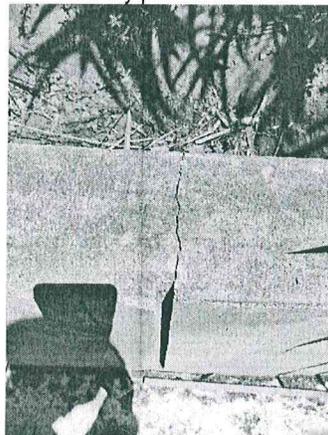
Imagen n.º 12

Durante la inspección realizada por la comisión de control en compañía de los representantes de la entidad², se pudo advertir la presencia de fisuras en las paredes y piso del canal, hecho que pone en riesgo la correcta contención y traslado del agua en la estructura, además que podría facilitar las filtraciones de agua y poner en riesgo la integridad del canal, hecho que se refuerza teniendo en cuenta (como se desarrolló en el hecho adverso n.º 2) que el sello aplicado en las juntas no tendría el espesor necesario y especificado en el expediente técnico.

Vista de inexistencia de junta de dilatación en muro y piso de canal.

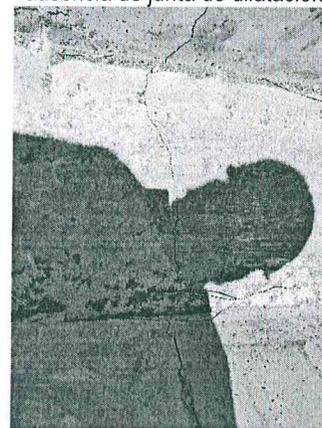
Imagen n.º 13

Presencia de fisura en pared y piso de canal por ausencia de junta de dilatación

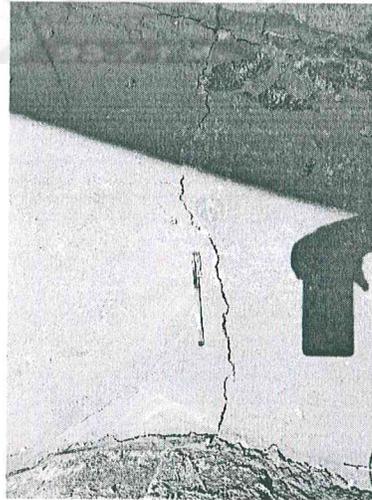
Imagen n.º 14

Vista fisura en el piso de la estructura de captación

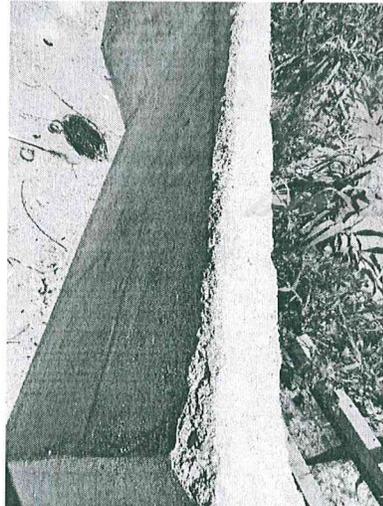
Imagen n.º 15

Asimismo, se ha podido advertir el deterioro de las paredes de la estructura de aforo y canal, habiéndose desprendido y dañado el concreto vaciado.

Vista de daño en estructuras ejecutadas

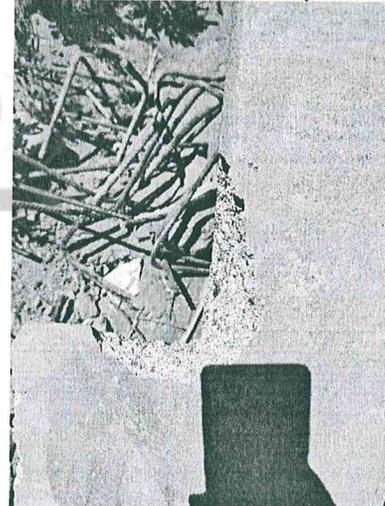
Imagen n.º 16

Vista de daño en estructuras ejecutadas
