**INFORME DE VISITA DE CONTROL
N° 050-2025-OCI/5352-SVC**

**“FUNCIONAMIENTO DEL DESEMBARCADERO PESQUERO
ARTESANAL MORRO SAMA”**

**PERÍODO DE EVALUACIÓN:
DEL 8 AL 12 DE MAYO DE 2025**

TACNA, 14 DE MAYO DE 2025

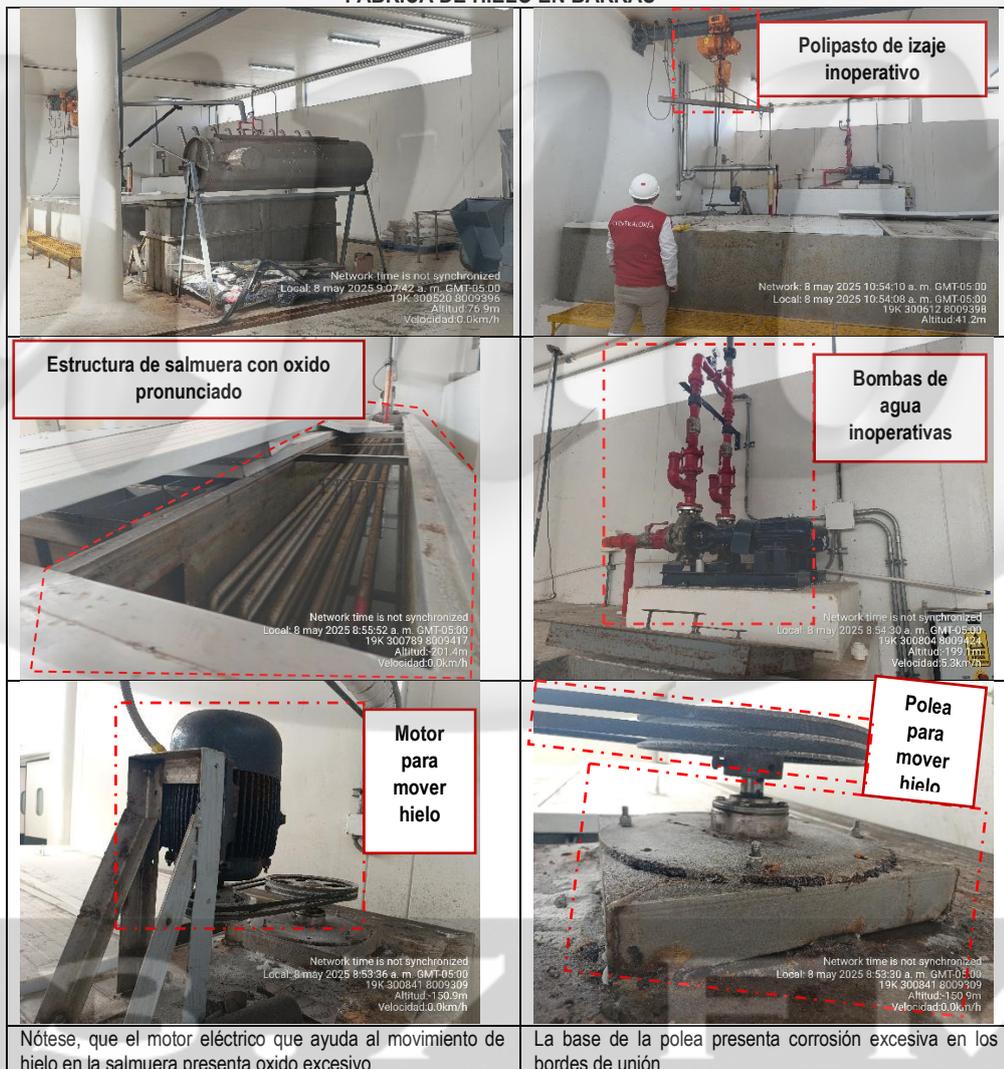
**PANEL FOTOGRÁFICO N°3
FÁBRICA DE HIELO EN BARRAS**

1. Un equipo para fabricar hielo en barra que está conformado por un polipasto para trasladar elementos pesados, un motor para movimiento de hielo y dos bombas para bombeo de agua, asimismo, presenta equipamiento de almacenaje de hielo, los cuales se encuentra todos inoperativos y sin funcionamiento, encontrándose algunos motores con corrosión muy pronunciada de la carcasa y en malas condiciones, conforme se muestra a continuación.

Nótese, que el motor eléctrico que ayuda al movimiento de hielo en la salmuera presenta oxido excesivo

La base de la polea presenta corrosión excesiva en los bordes de unión

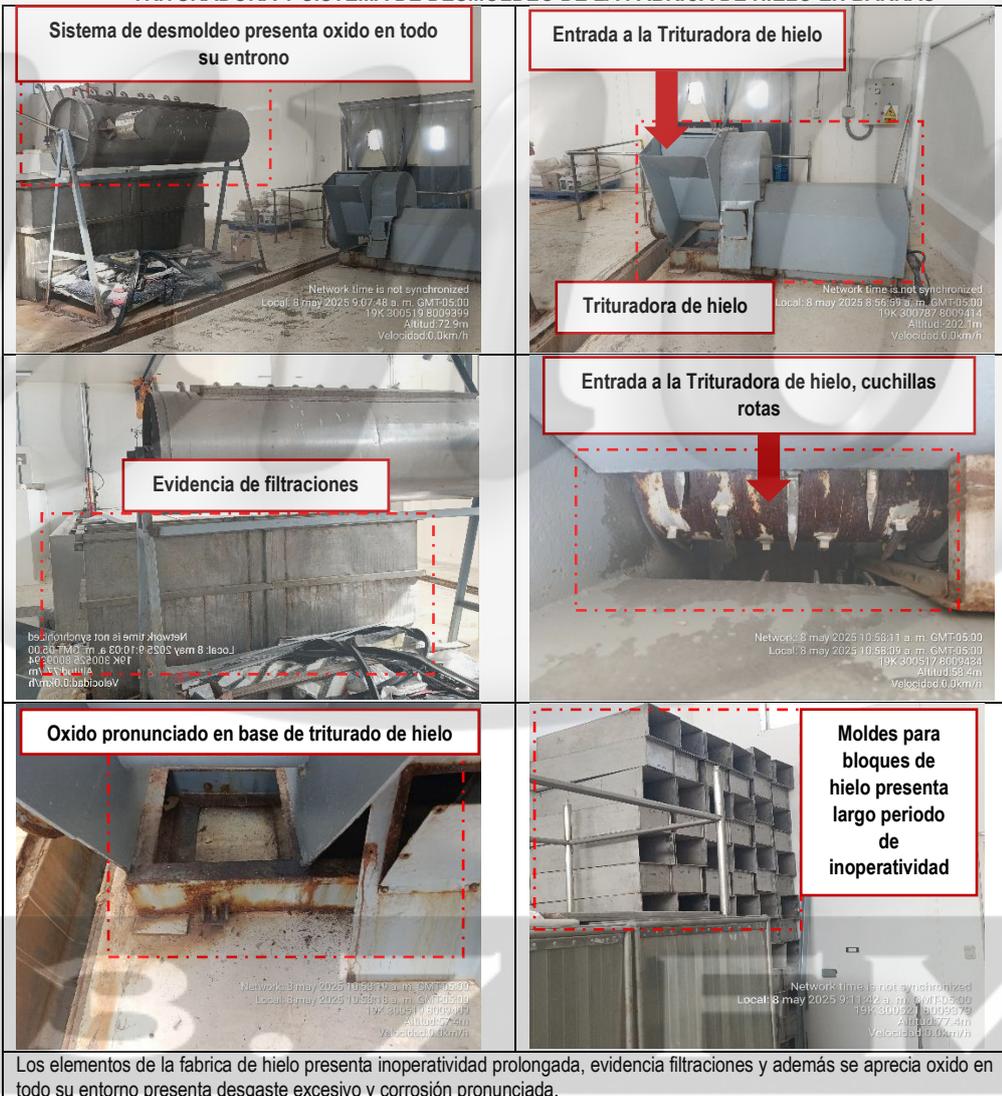
PANEL FOTOGRÁFICO N° 5
TRITURADORA Y SISTEMA DE DESMOLDEO DE LA FÁBRICA DE HIELO EN BARRAS

Los elementos de la fabrica de hielo presenta inoperatividad prolongada, evidencia filtraciones y además se aprecia oxido en todo su entorno presenta desgaste excesivo y corrosión pronunciada.

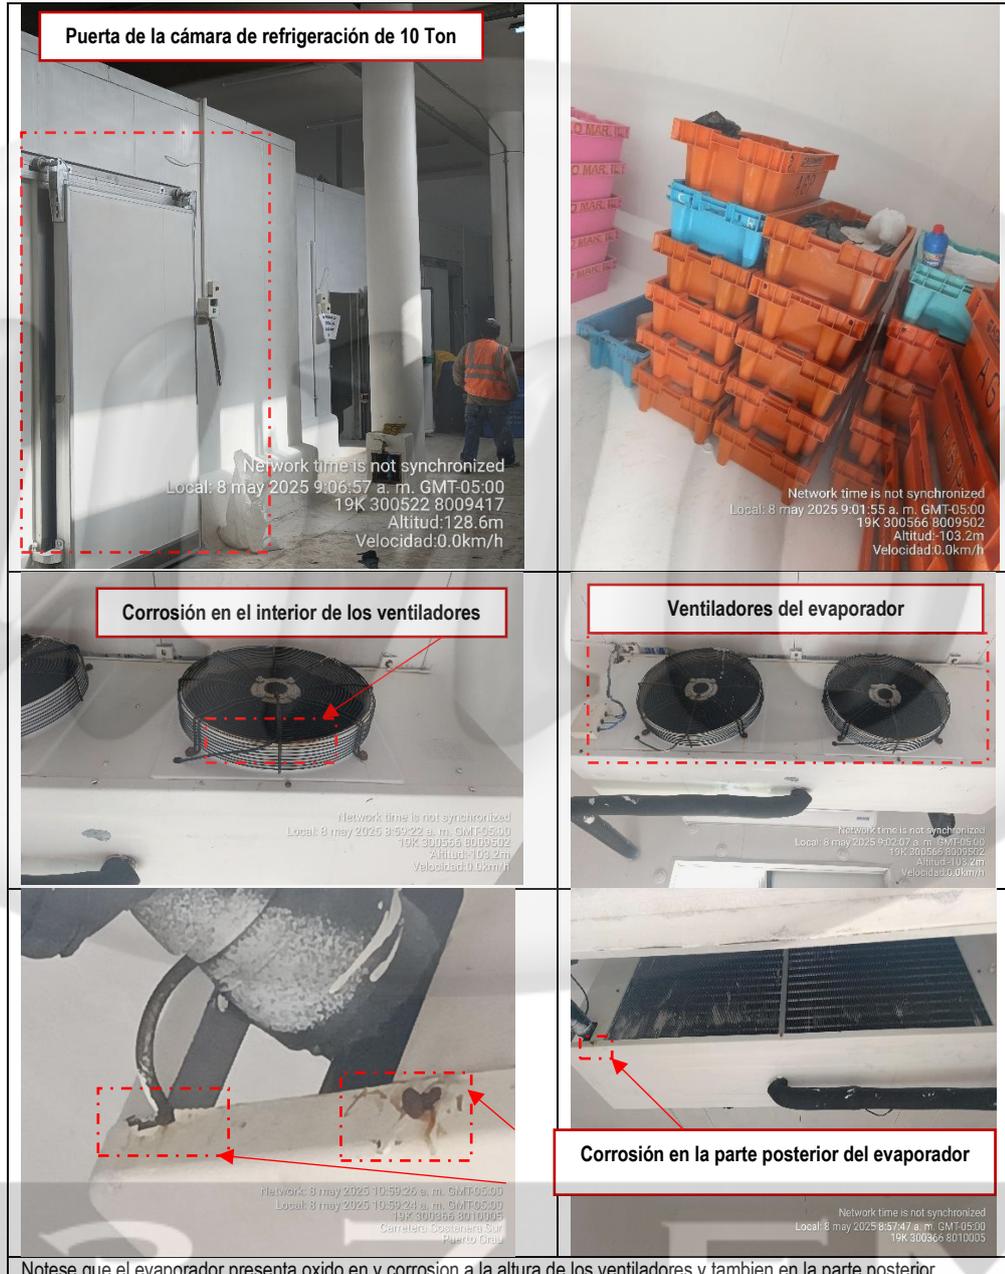
PANEL FOTOGRÁFICO N° 6
CÁMARA DE REFRIGERACIÓN DE 10 TONELADAS PRESENTA UN EVAPORADOR CON 2 VENTILADORES

Notese que el evaporador presenta oxido en y corrosión a la altura de los ventiladores y tambien en la parte posterior

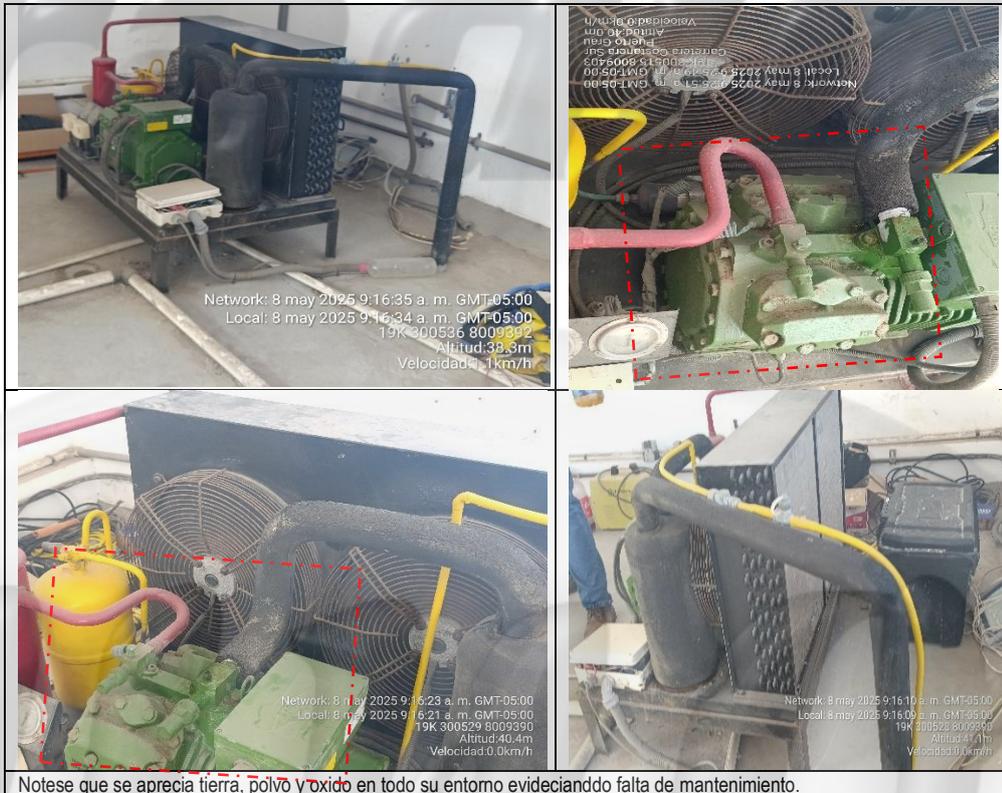
PANEL FOTOGRÁFICO N° 7
COMPRESOR SEMI HERMÉTICO DE CÁMARA DE REFRIGERACIÓN DE 10 TONELADAS

Notese que se aprecia tierra, polvo y óxido en todo su entorno evidenciando falta de mantenimiento.

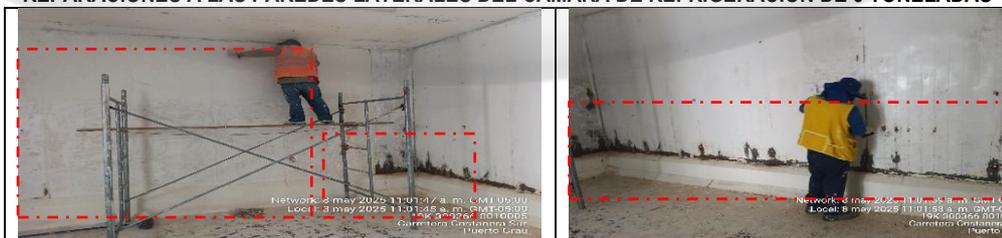
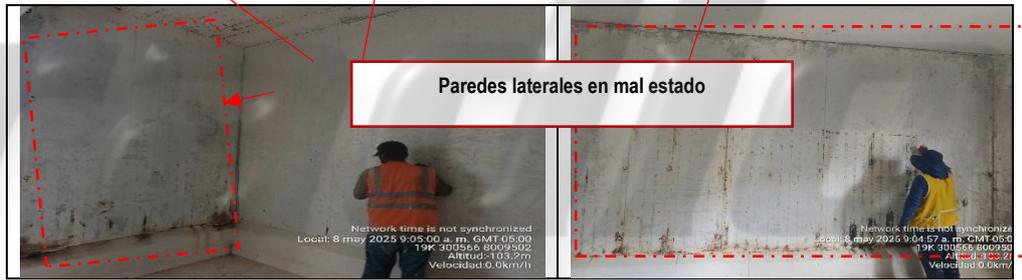
PANEL FOTOGRÁFICO N° 8
REPARACIONES A LAS PAREDES LATERALES DEL CÁMARA DE REFRIGERACIÓN DE 5 TONELADAS

- Una cámara de refrigeración de 5 toneladas, con un equipamiento de frío que está conformado por un (1) evaporador con (2) dos ventiladores, el cual presenta óxido exterior, las paredes laterales y el piso se encuentran deteriorados, a los cuales se les está brindando mantenimiento, asimismo, presenta un (1) compresor semi-hermético, que se encuentra en el segundo piso, en la sala de compresores el cual presenta óxido pronunciado en su exterior, el equipo en su conjunto se encuentra inoperativo, denotando falta de mantenimiento en el equipo.

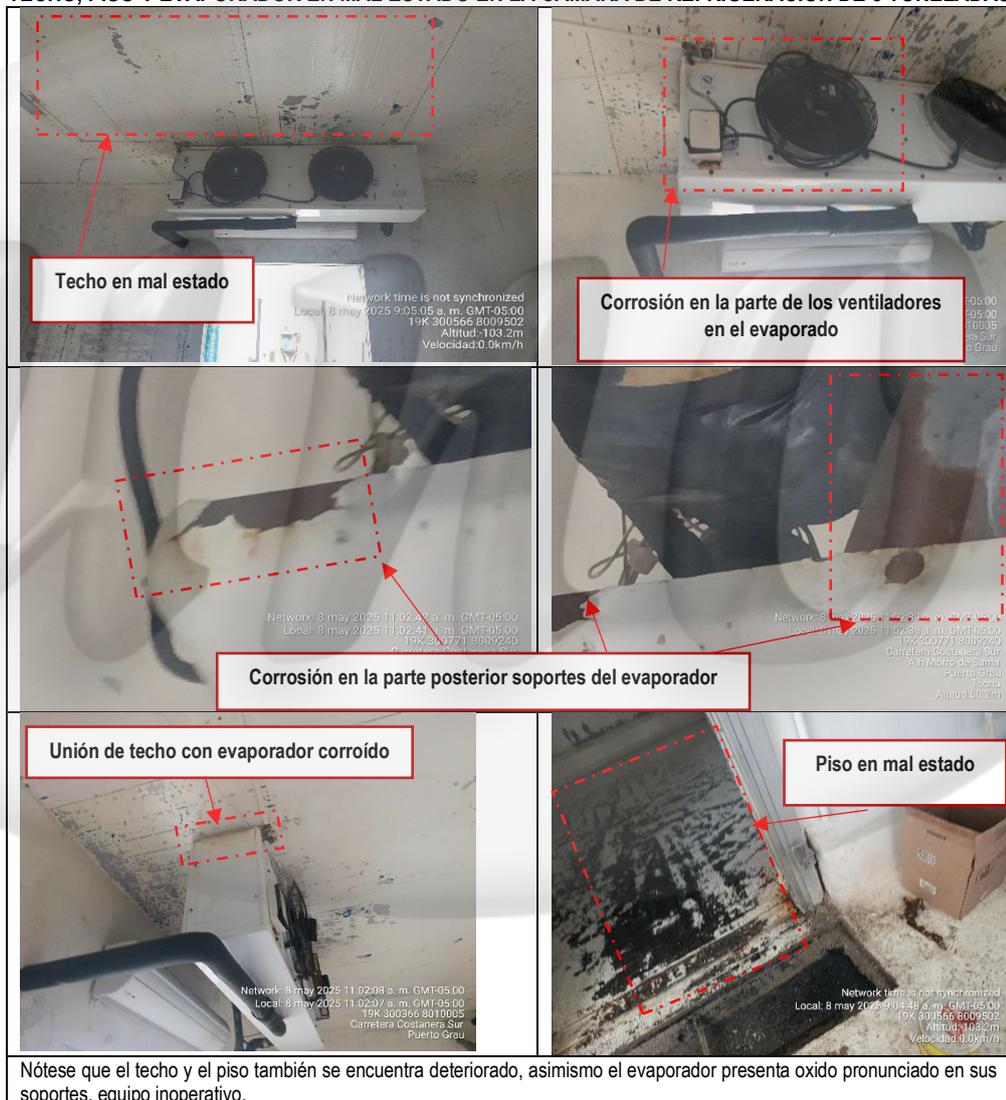
TECHO, PISO Y EVAPORADOR EN MAL ESTADO EN LA CÁMARA DE REFRIGERACIÓN DE 5 TONELADAS

Nótese que el techo y el piso también se encuentra deteriorado, asimismo el evaporador presenta oxido pronunciado en sus soportes, equipo inoperativo.

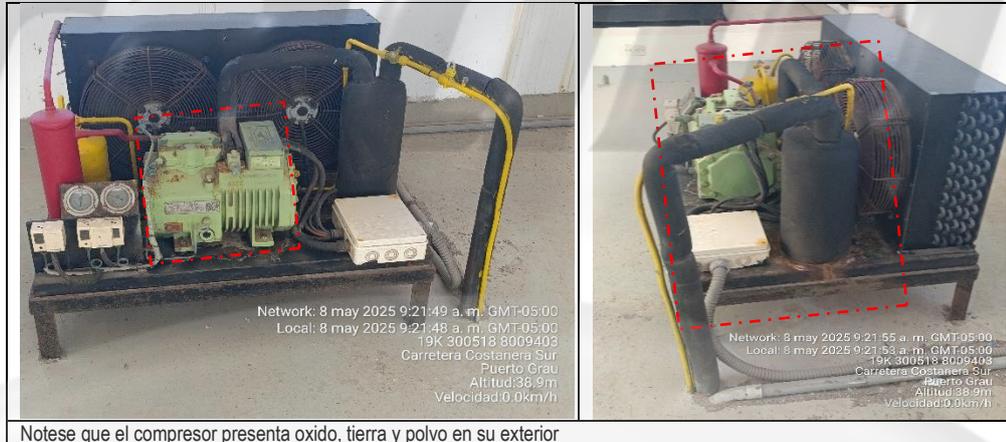
PANEL FOTOGRÁFICO N° 10
COMPRESOR SEMI-HERMÉTICO CON OXIDO TIERRA Y POLVO EN CÁMARA DE REFRIGERACIÓN DE 5 TONELADAS

Notese que el compresor presenta oxido, tierra y polvo en su exterior
Fuente: Acta de Inspección n.° 002-2025-OCI/GRT-SVCS-CC-MVLYP-H6 de 8 de mayo de 2025.
Elaborado por: Comisión de Control a cargo de la Visita de Control.

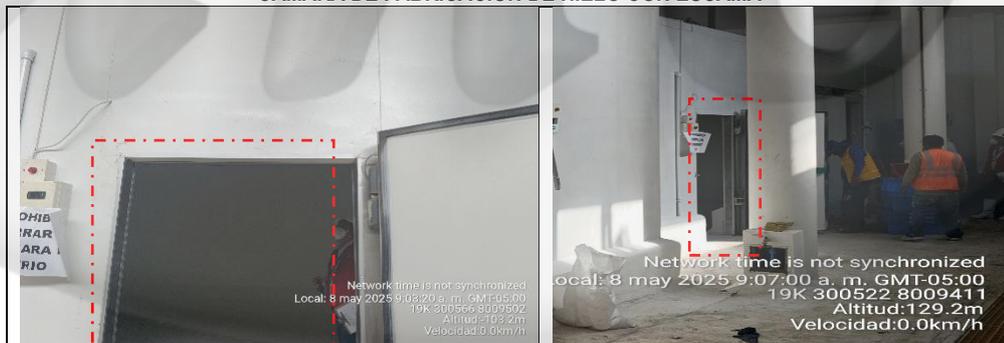
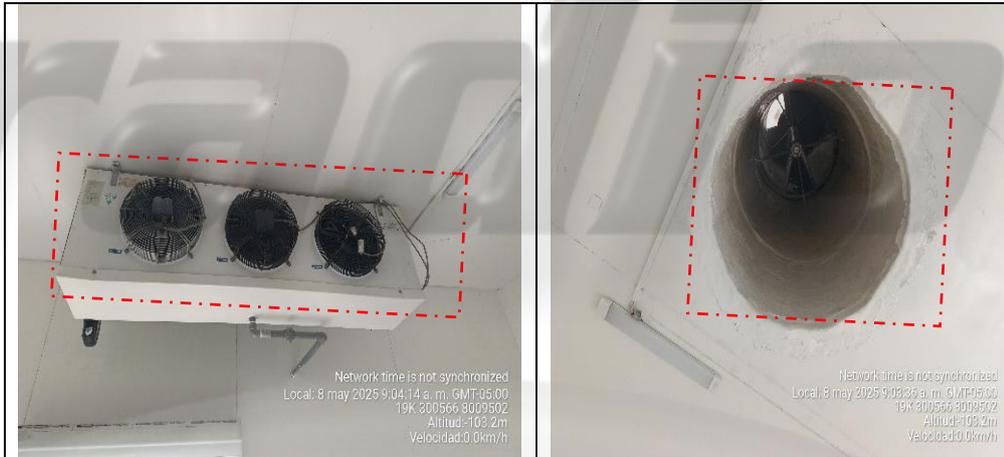
PANEL FOTOGRÁFICO N° 12
CÁMARA DE FABRICACIÓN DE HIELO CON ESCAMA

- Una cámara para fabricación de hielo con escama que presenta un evaporador con tres (3) ventiladores el cual se encuentra inoperativo, asimismo, presenta un (1) compresor de gran capacidad albergado en la sala de compresores en el segundo piso, el cual se aprecia con oxido profundo en sus sistemas internos, asimismo, presenta un tablero con cables expuestos sin protección y acoples deficiente, generando un riesgo eléctrico⁴, que denotan un largo periodo de inoperatividad y falta de mantenimiento.

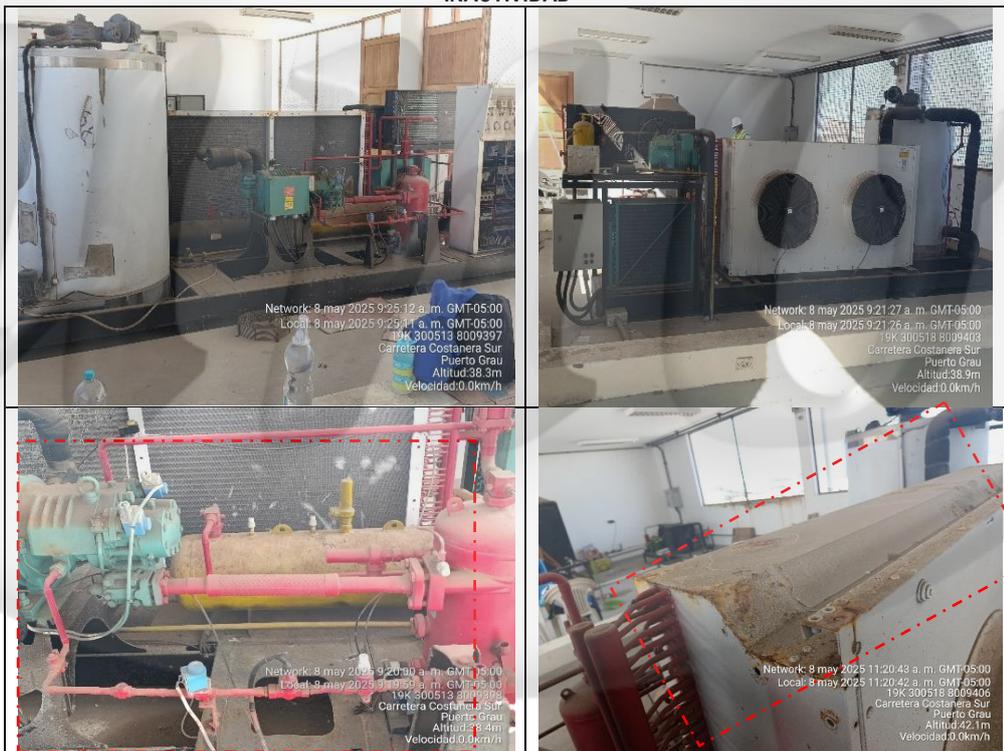
PANEL FOTOGRÁFICO N° 13
COMPRESOR Y DEMÁS ELEMENTOS PRESENTA OXIDO TIERRA Y POLVO DENOTA LARGO PERIODO DE INACTIVIDAD

Nótese, que el compresor y la base del ventilador presenta oxido, tierra y polvo en todo su entorno, denotándose un largo periodo de inoperatividad.

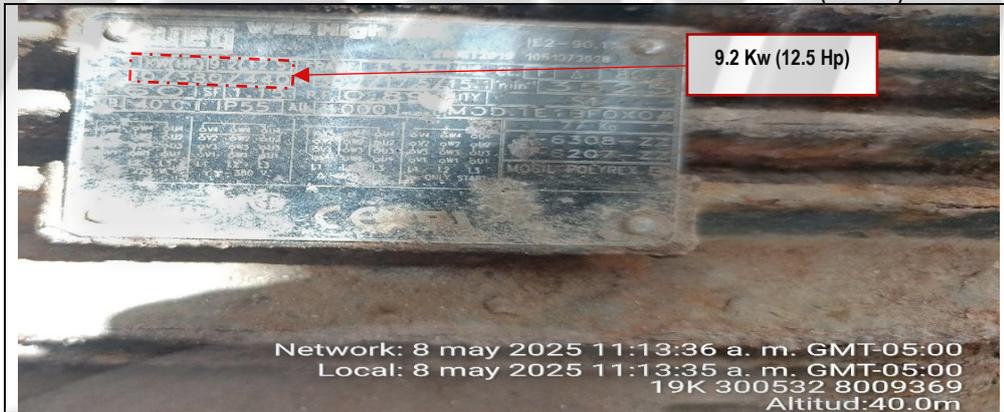
PANEL FOTOGRÁFICO N° 18
BOMBAS DE AGUA SALADA PRESENTA UNA POTENCIA DE 9.2 KW (12.5 HP)

7. Un sistema de bombeo de agua salada conformado por dos (2) bombas, accionadas cada una por un motor eléctrico trifásico de 9.2 Kw (12.5 Hp), con un sistema de funcionamiento alternado (funciona una mientras la otra recibe mantenimiento, asimismo esto permite la reducción del tiempo de operación de las bombas, prolongando la vida útil de las mismas), sin embargo, solo una funciona, además, ambas presentan corrosión excesiva en la parte exterior y en las tuberías de impulsión, denotando falta de mantenimiento, conforme se aprecia en las siguientes imágenes:

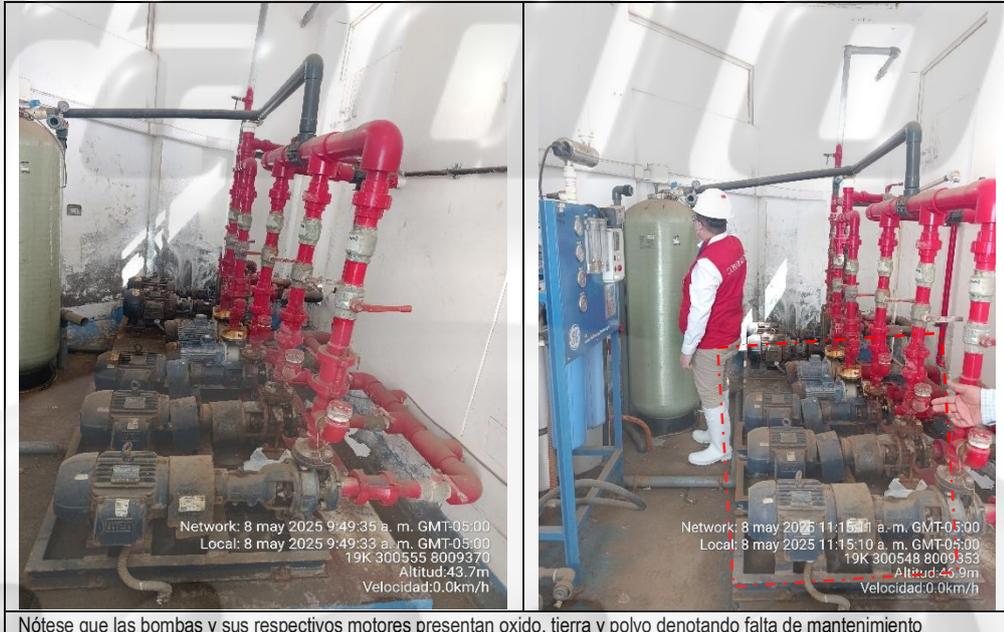
PANEL FOTOGRÁFICO N° 20
SISTEMA DE BOMBEO DE ALTA PRESIÓN DE SISTEMA DE OSMOSIS INVERSA

Nótese que las bombas y sus respectivos motores presentan oxido, tierra y polvo denotando falta de mantenimiento

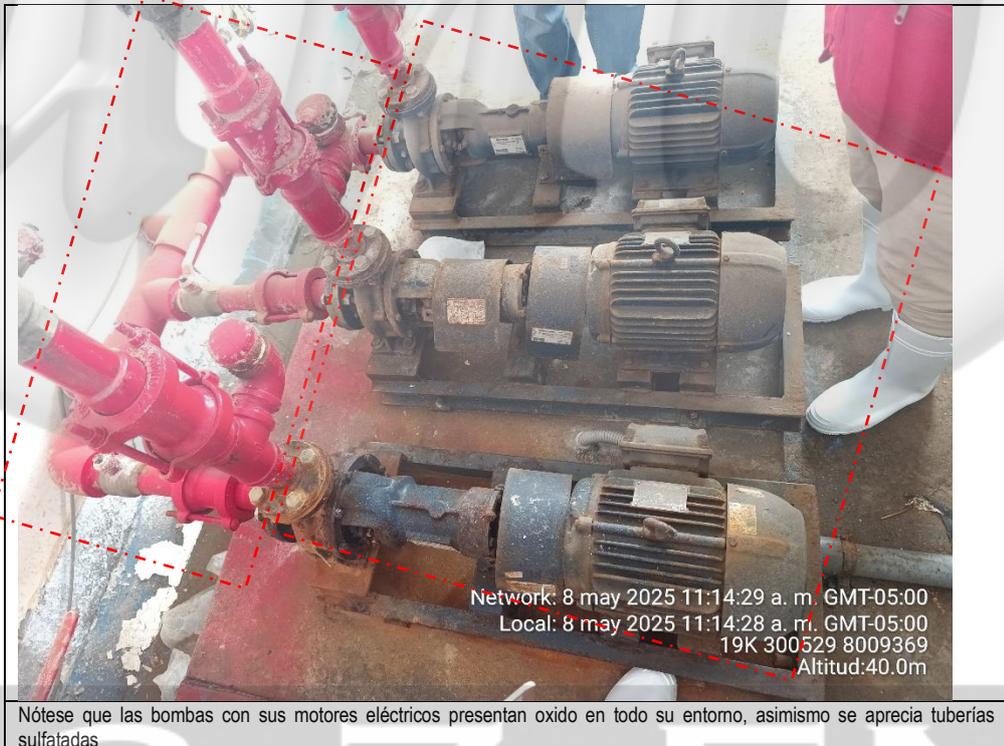
PANEL FOTOGRÁFICO N° 21
BOMBAS DE IMPULSIÓN CON OXIDO EXCESIVO EN SISTEMA OSMOSIS INVERSA

Nótese que las bombas con sus motores eléctricos presentan oxido en todo su entorno, asimismo se aprecia tuberías sulfatadas

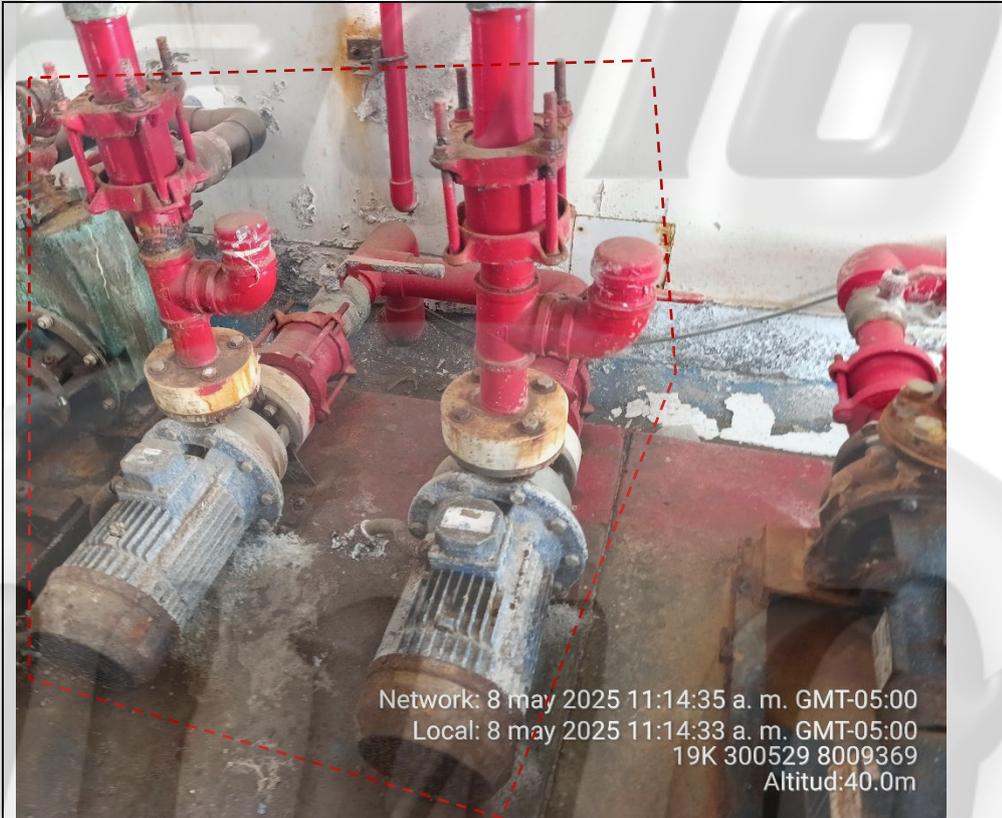
PANEL FOTOGRÁFICO N° 22
TUBERÍAS Y BOMBAS CON SUS RESPECTIVOS MOTORES CON EXCESIVO OXIDO Y CORROSIÓN

Notese, que las bombas y las tuberías evidencian corrosión excesiva en todo su entorno producto de sal, denotando falta de mantenimiento

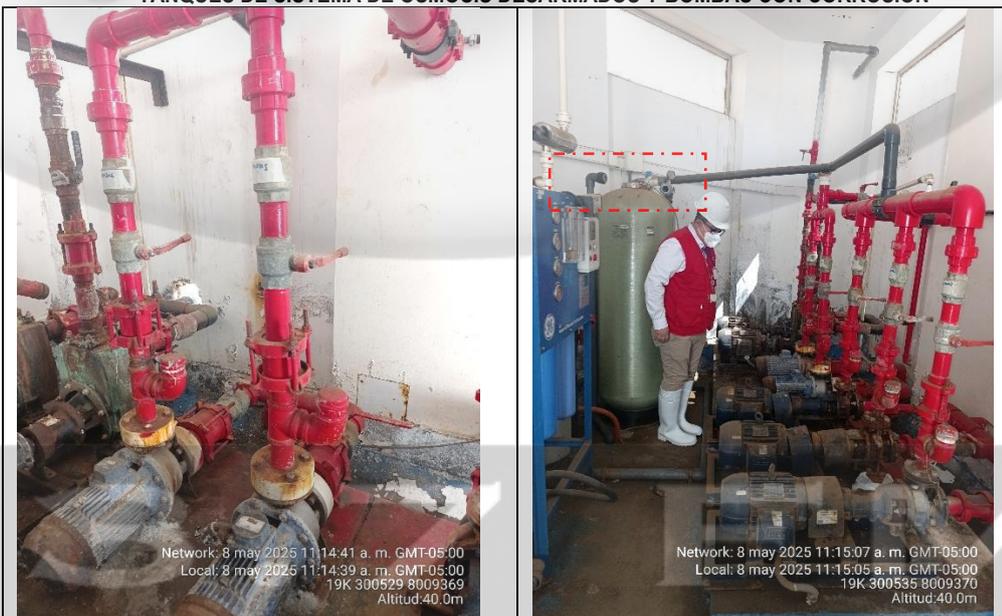
PANEL FOTOGRÁFICO N° 23
TANQUES DE SISTEMA DE OSMOSIS DESARMADOS Y BOMBAS CON CORROSIÓN

Nótese que el tanque se encuentra con sus uniones desarmadas denotándose largo periodo de inactividad

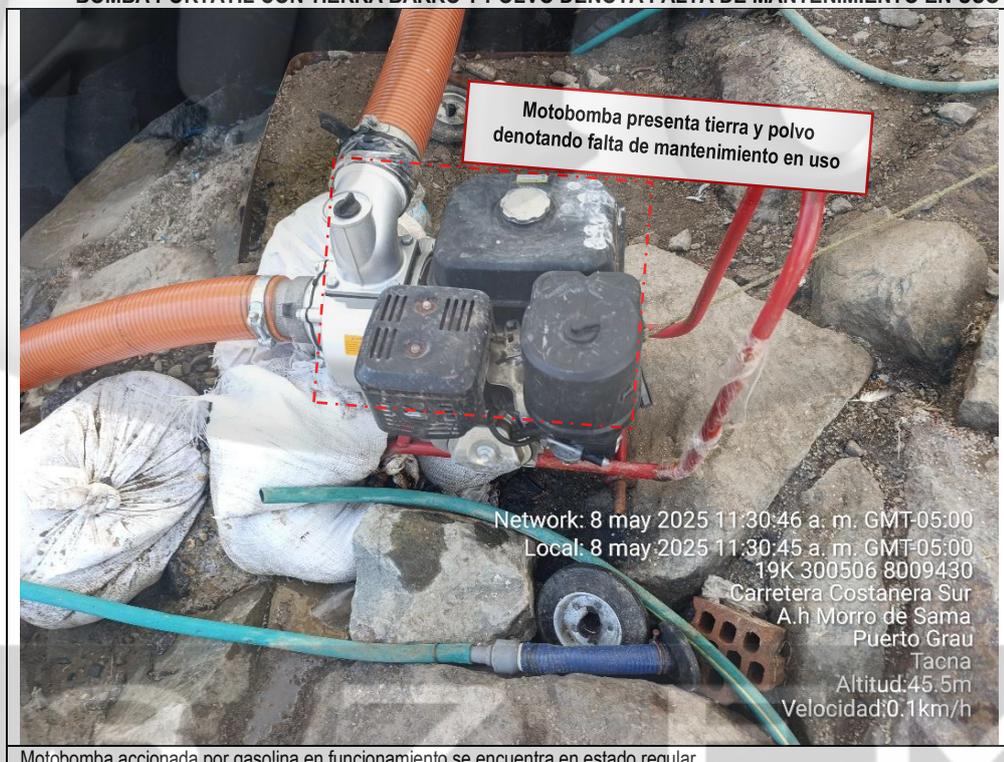
PANEL FOTOGRÁFICO N° 25
BOMBA PORTÁTIL CON TIERRA BARRO Y POLVO DENOTA FALTA DE MANTENIMIENTO EN USO

9. Una motobomba de agua portátil accionada por un motor a gasolina, el cual se encuentra en estado regular y se encuentra operativa, no obstante, presenta barro y tierra lo que denota una falta de mantenimiento de su uso.

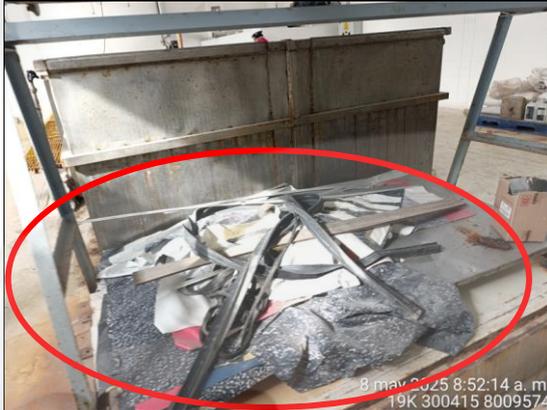
Fotografía n.º 1: Residuos sólidos encontrados en la Zona de Frío del DPA Morro Sama

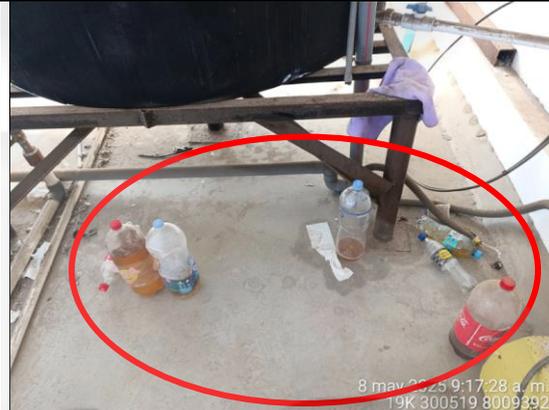
Fotografía n.º 2: Residuos sólidos encontrados en la Sala de compresoras de cadena de frío del DPA Morro Sama

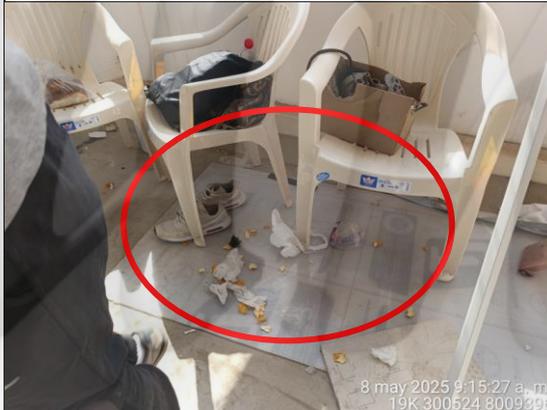
Fotografía n.º 3: Residuos sólidos encontrados en la Sala de compresoras de cadena de frío del DPA Morro Sama

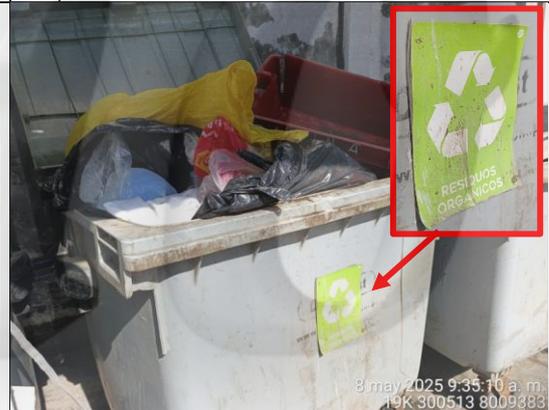
Fotografía n.º 4: Inadecuada segregación de residuos sólidos orgánicos en el DPA Morro Sama

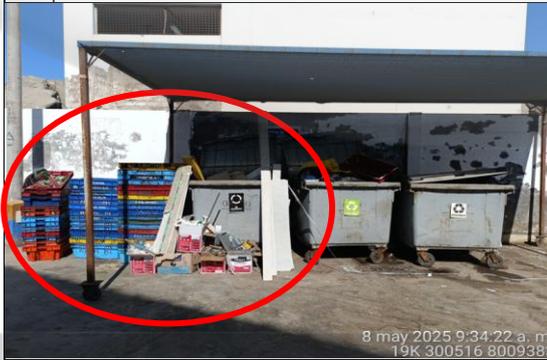
Fotografía n.º 5: Inadecuada segregación de residuos sólidos al exterior de los contenedores del Área de residuos sólidos del DPA Morro Sama.

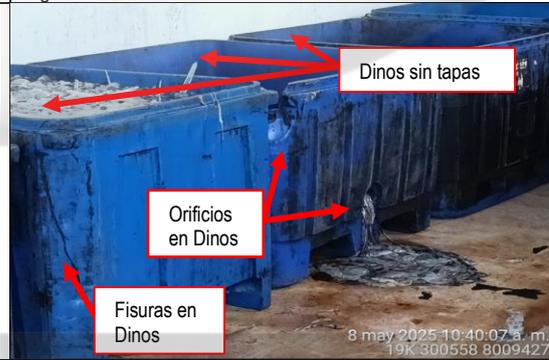
Fotografía n.º 6: Dinos del Almacén Temporal de Residuos Sólidos, con rajaduras, orificios y sin tapas.

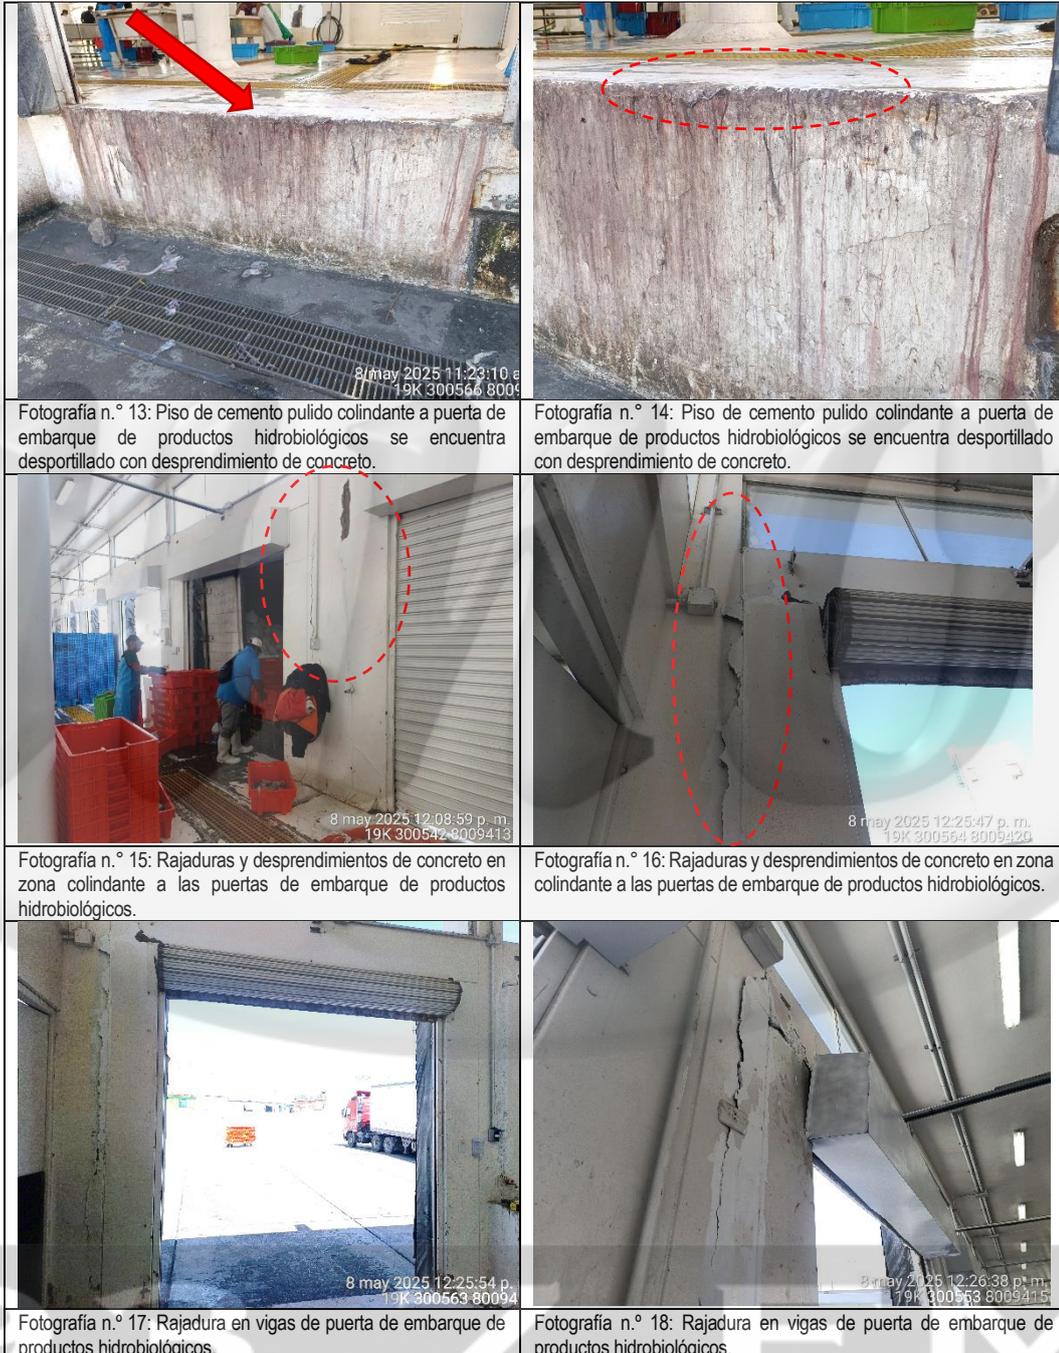
Fotografía n.º 13: Piso de cemento pulido colindante a puerta de embarque de productos hidrobiológicos se encuentra desportillado con desprendimiento de concreto.

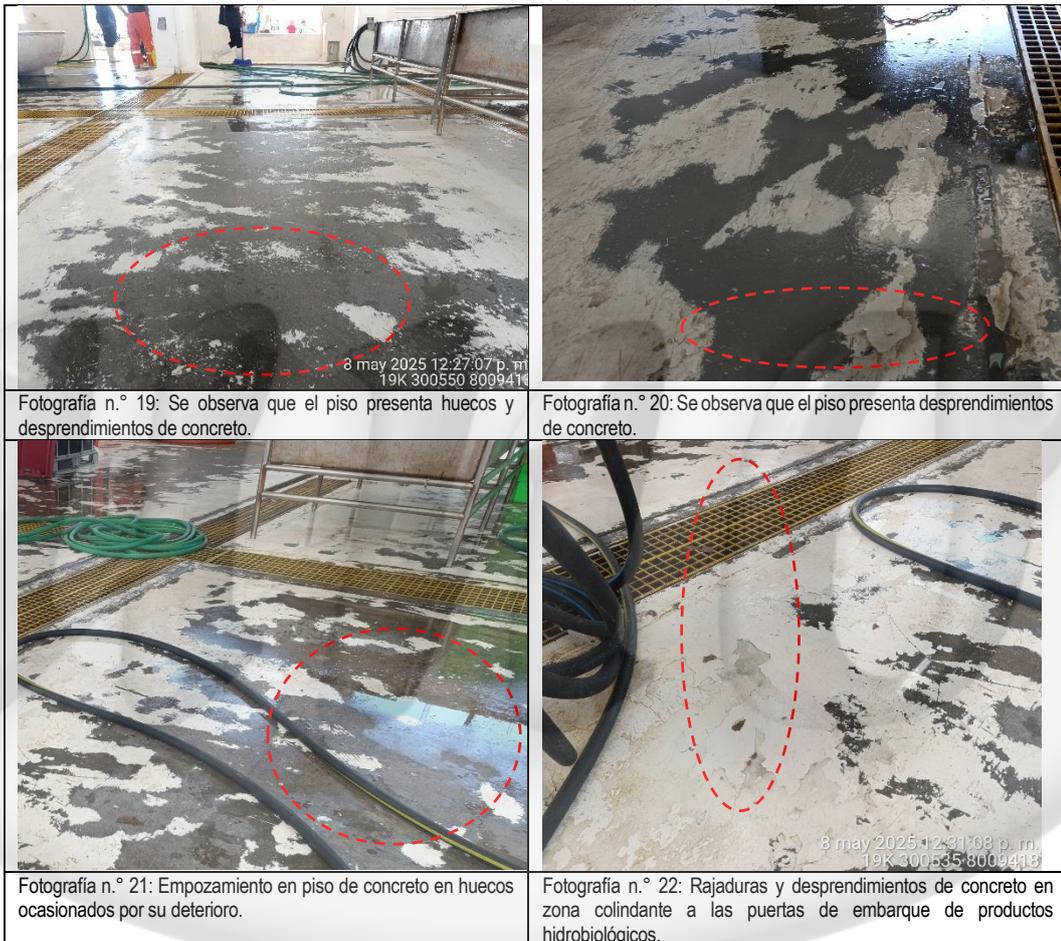
De la verificación realizada en el interior de la infraestructura del DPA Morro Sama, se observó que el piso de concreto de la zona de trabajo se encuentra con huecos y rajaduras, observando que existen zonas que a raíz de estas deficiencias presentan agua empozada, situación que genera dificultad en la limpieza y malos olores producto de la acumulación de residuos de la limpieza de los productos hidrobiológicos, tal como se muestra en las siguientes imágenes:

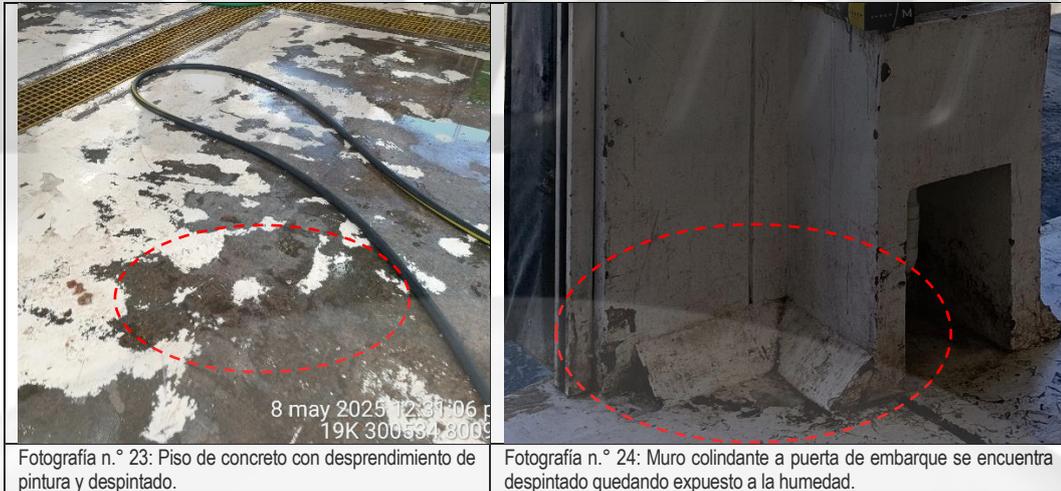
Asimismo de la verificación realizada en la zona de trabajo del DPA Morro Sama, se observó que tanto los muros tarrajeados como los pisos de concreto se encuentran en su totalidad pintados con pintura epóxica, sin embargo se observó que la pintura se encuentra deteriorada, es decir, cuenta con desprendimientos de pintura y en algunos lugares ya se encuentran totalmente despintada, quedando desprotegidos los muros y pisos de la humedad existente en dichas instalaciones, tal como se muestra en las siguientes imágenes:

Fotografía n.º 23: Piso de concreto con desprendimiento de pintura y despintado.

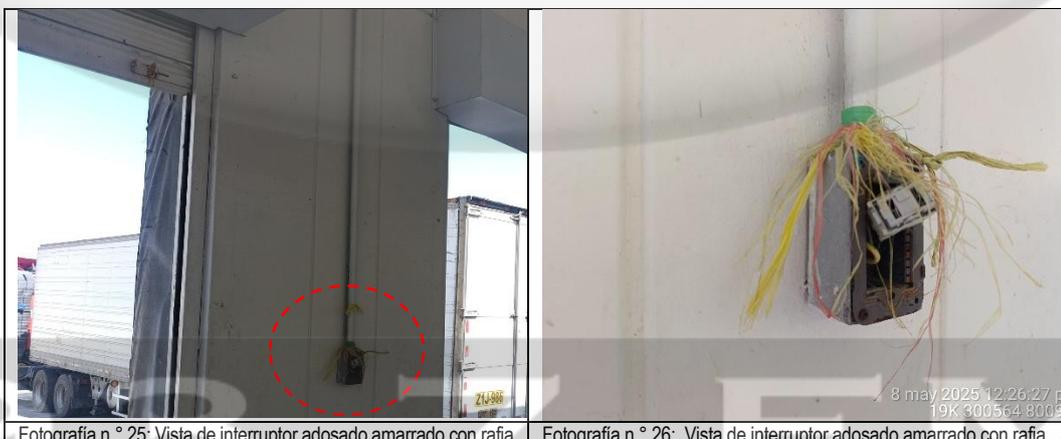
Fotografía n.º 25: Vista de interruptor adosado amarrado con rafia

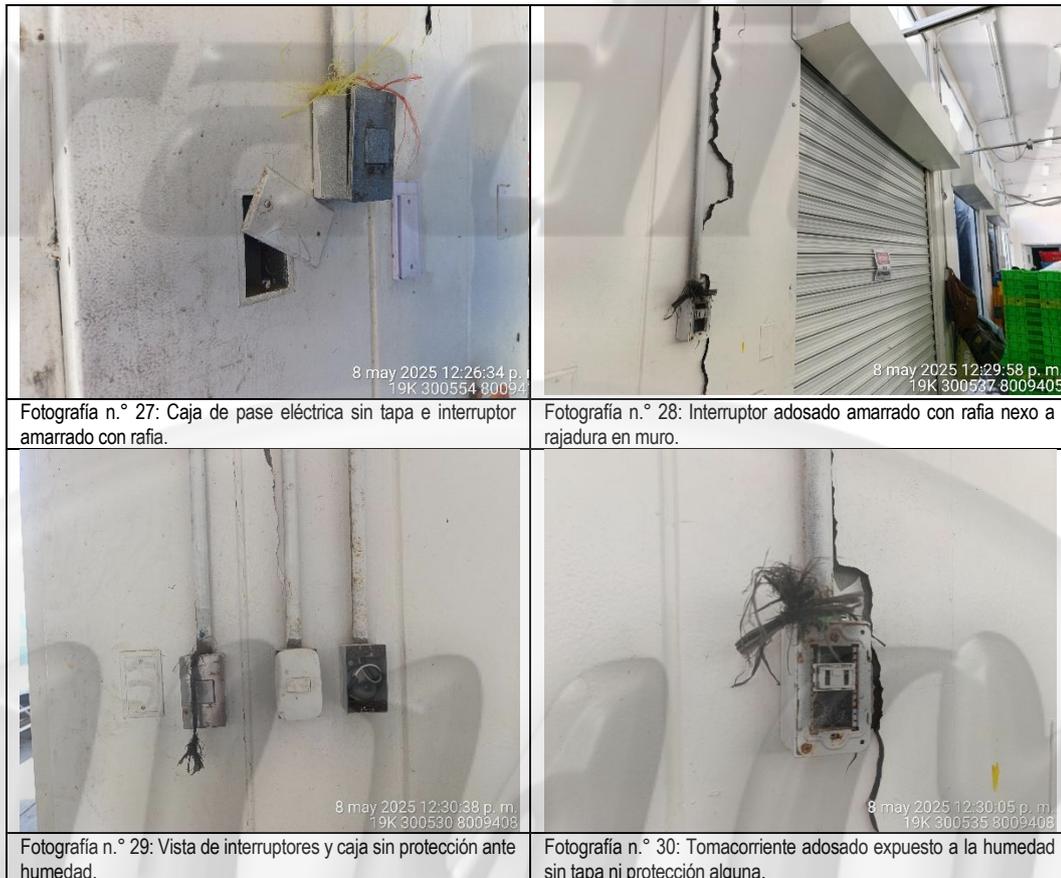
Fotografía n.º 26: Vista de interruptor adosado amarrado con rafia.

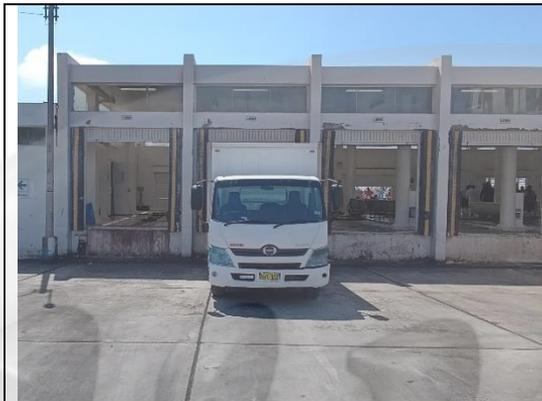
PANEL FOTOGRÁFICO N° 34
ZONA DE EMBARQUE DE PRODUCTOS HIDROBIOLÓGICOS

Los camiones frigoríficos se movilizan hacia las puertas de embarque de productos hidrobiológicos, acercándose a estas puertas mediante una rampa de descenso, quedando pegados a las puertas mencionadas, sin embargo, se observó que pese a contar con unos protectores de goma colindantes a las puertas, al conectarse los vehículos con la estructura del desembarcadero se produce un choque, el cual viene generando el debilitamiento de sus estructuras, generando desprendimientos de concreto y rajaduras expuestas y riesgos tanto al personal de planta como a los usuarios del centro, lo cual se observa en las siguientes imágenes:

Fotografía n.º 31: Vista de patio de maniobras y puertas de embarque.

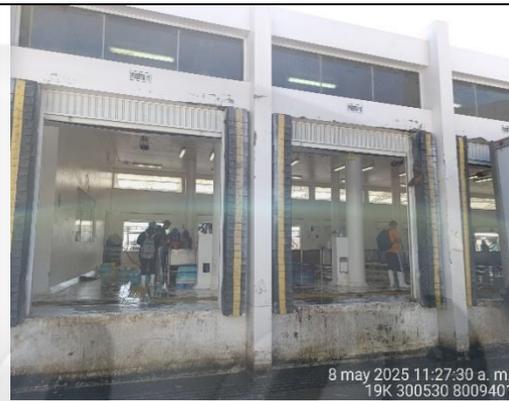
Fotografía n.º 32: Vista de puertas de embarque donde se observa el marco de jebes colocado al costado de puerta para bajar el impacto de choque.

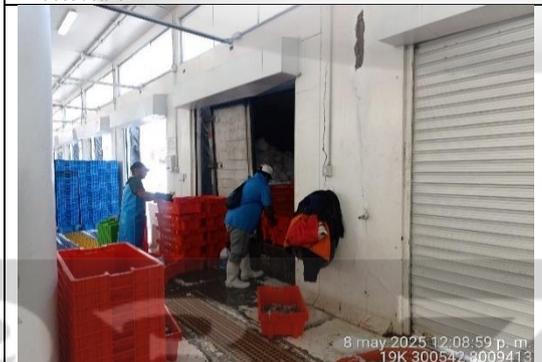
Fotografía n.º 35: Vista desde el interior de puerta de embarque, se observa rajadura y desprendimiento de concreto producto de los choques a la puerta de embarque.

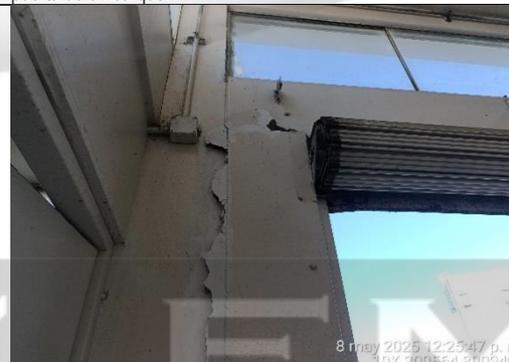
Fotografía n.º 36: producto de los choques a la puerta de embarque.
