**INFORME DE HITO DE CONTROL
N° 003-2026-OCI/3413-SCC**

**IOARR “REFORZAMIENTO ESTRUCTURAL DE DIQUE; EN
EL(LA) REPRESA PAUCARANI DISTRITO DE PALCA,
PROVINCIA TACNA, DEPARTAMENTO TACNA”**

**HITO DE CONTROL N° 2 – SUSPENSIÓN DEL PLAZO DE
EJECUCIÓN Y ESTADO SITUACIONAL DE LA OBRA**

**PERÍODO DE EVALUACIÓN DEL HITO DE CONTROL:
DEL 25 DE FEBRERO DE 2026 AL 3 DE MARZO DE 2026**

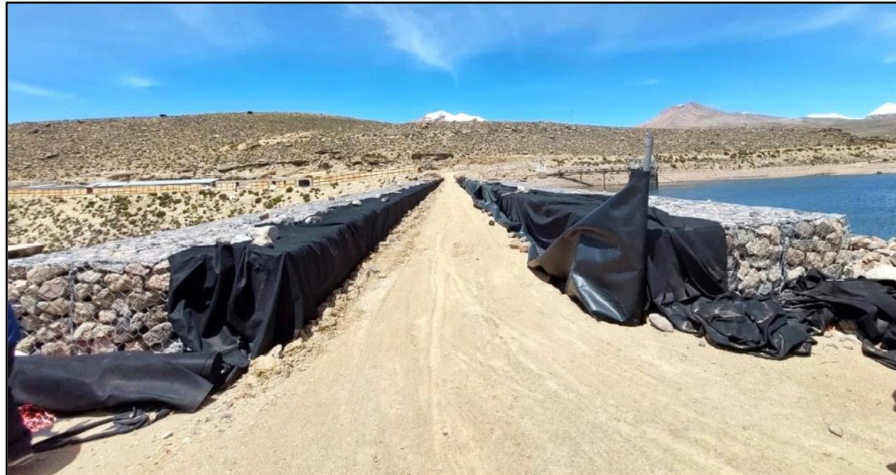
IMAGEN N° 5
EJECUCIÓN DE LA PARTIDA 04.03.04 GEOTEXTIL NO TEJIDO CLASE 1

Respecto a la ejecución de la partida 04.03.04 Geotextil no tejido clase 1 inc. instalación
Se verificó que los mantos del geotextil no tejido han sido colocados sobre los gaviones y en la cara interna de donde se conformará el nuevo núcleo de arcilla, y que dichos mantos están sujetos por paneles de encofrado y rocas, como se muestra a continuación:

Se constató la presencia de algunas roturas en el geotextil instalado producto del encofrado; de acuerdo con la partida 04.03.04 “Geotextil no tejido clase 1, incluye instalación”, dichas roturas deberán repararse inmediatamente mediante la colocación de un añadido de geotextil sobre la zona dañada, asegurando un solape mínimo de 1.00 m en cada dirección y obteniendo un área de refuerzo no menor de 4.00 m². Esta corrección es obligatoria para garantizar la continuidad y funcionalidad del geotextil.

Finalmente, se indica que no se debe exponer el geotextil a la intemperie por periodos prolongados, ya que, el material posee una resistencia limitada a los rayos UV equivalente a 500 horas de exposición. Una exposición mayor a este límite puede deteriorar sus propiedades mecánicas y reducir su vida útil, comprometiendo su función como filtro y separador dentro de la estructura. Por tal motivo, el geotextil deberá protegerse.”

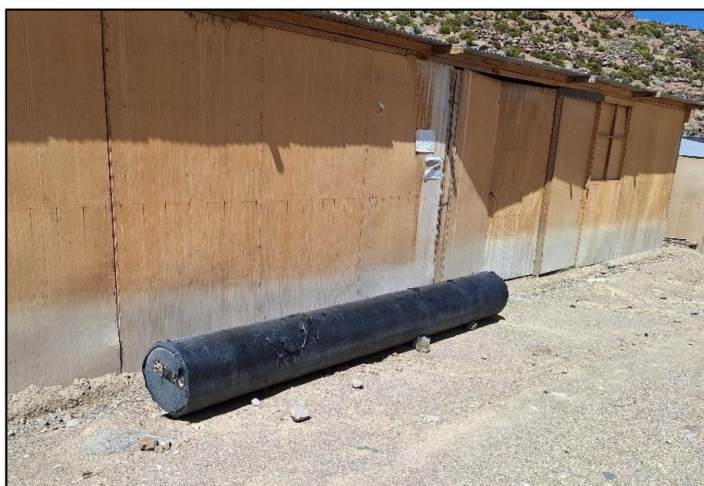
IMAGEN N° 9
ROLLO DE GEOTEXTIL NO TEJIDO COLOCADO SOBRE EL TERRENO

Asimismo, durante el recorrido se observó, cerca de los ambientes del campamento de la Obra, un rollo del material geotextil no tejido colocado sobre el terreno y expuesto a la intemperie, como se aprecia en la siguiente imagen:

Al respecto, debe señalarse que, de acuerdo a las especificaciones técnicas de la partida 04.03.04, el geotextil no tejido clase 1 es un "(...) Geotextil de 400gr/m2 para la interfase entre el enrocado y dique nuevo o existente" cuya finalidad es "(...) permitir en todo momento el libre paso del agua, así como para retener las partículas finas de suelo al cuerpo del dique", para lo cual "(...) presentarán los siguientes requerimientos de propiedades mecánicas e hidráulicas en términos de Valores Mínimos Promedio por Rollo (VMPR) para el Geotextil no tejido Clase 1":

6.3 Durante el almacenaje, los rollos de geotextil deben permanecer elevados del piso adecuadamente cubiertos para protegerlos de lo siguiente: daños en el sitio de construcción, precipitación, radiación ultravioleta prolongada incluyendo la luz del sol, químicos que sean ácidos o bases fuertes, llamas incluyendo chispas de soldadura, temperaturas por encima de los 71°C, y cualquier otra condición ambiental que pueda afectar los valores de las propiedades físicas del geotextil.

A 1.3.1. La exposición atmosférica de los geotextiles a los elementos después de su colocación en el sitio deberá ser como máximo de 14 días para minimizar daños potenciales.

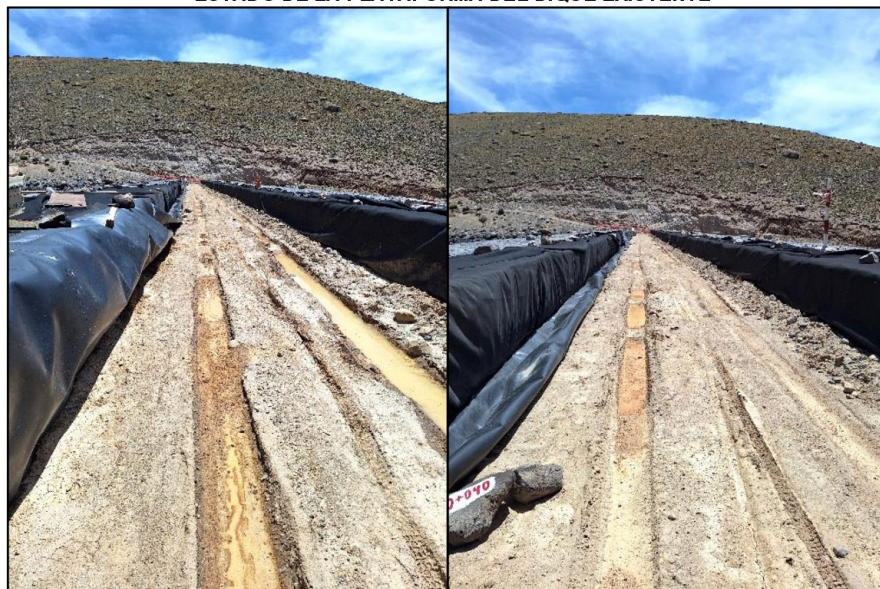
**IMÁGENES N° 11 Y 12
ESTADO DE LA PLATAFORMA DEL DIQUE EXISTENTE**

Al respecto, durante la visita de inspección se constató que la plataforma del dique existente presentaba deformaciones y ahuellamientos debido al paso de vehículos y las precipitaciones pluviales ocurridas durante el periodo de paralización y suspensión de la obra; asimismo, las condiciones de exposición del dique existente, al haberse retirado el encimado original, genera el riesgo de erosión y pérdida de impermeabilidad del núcleo, comprometiendo la seguridad estructural y funcional de la represa Paucarani. Se muestra a continuación las imágenes del estado de la plataforma del dique existente:

- Próxima temporada de lluvias intensas (enero-marzo 2026), lo que incrementa el riesgo de erosión, filtraciones y posibles fallas estructurales.

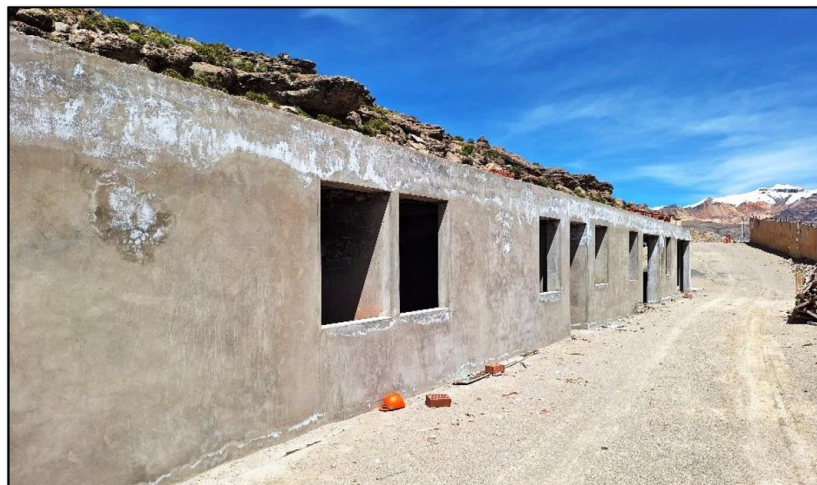
**IMAGEN N° 13
EFLORESCENCIA SALINA EN TARRAJEO DE MUROS EXTERIORES**

No obstante, debido a las precipitaciones pluviales ocurridas desde la paralización de la Obra y suspensión del plazo de ejecución, los muros y cielorrasos tarrajeados presentan eflorescencias salinas, como se muestra en las siguientes imágenes:

En este sentido, se advierte que dichas eflorescencias deberán ser corregidas previo a la ejecución de las partidas pintura en muros y cielorrasos, conforme a la especificaciones técnicas de la partida 10.05.01.02⁷: "(...) El terminado final deberá quedar listo para recibir la pintura en los casos indicados en los planos y/o cuadro de acabados, no se debe distinguir los sitios en que estuvieron las cintas, las huellas de la aplicación de la paleta, ni ningún otro defecto que desmejore el buen acabado", y de la partida 10.05.03.01⁸ "(...) Los cielorrasos de todos los ambientes interiores y exteriores serán enlucidos con cemento frotachado, debiéndose obtener un acabado perfecto, listo para recibir imprimación y posteriormente la pintura"

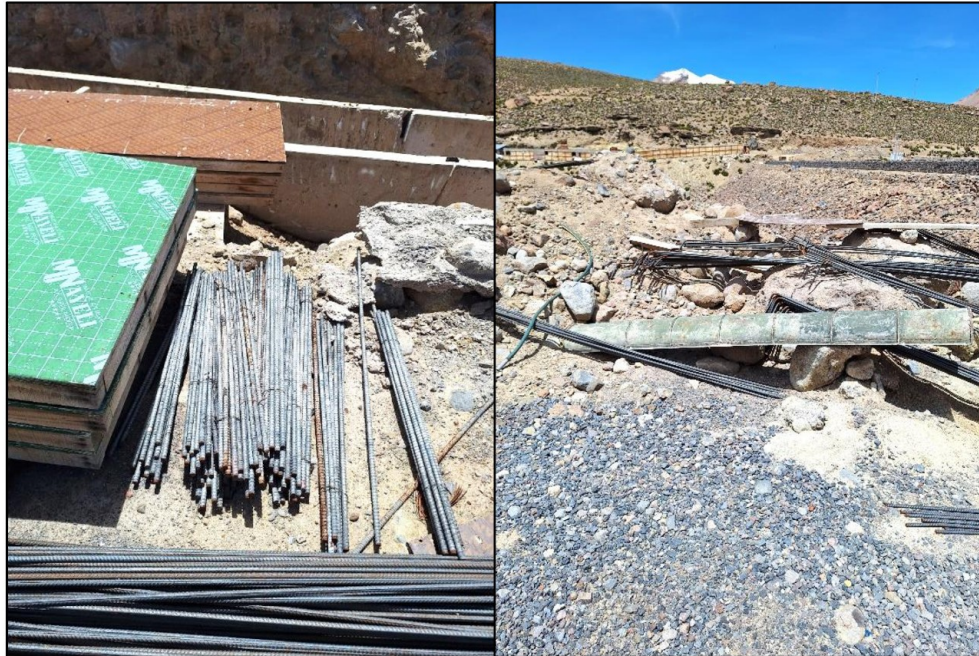
IMÁGENES N° 20 Y 21 MATERIALES DE OBRA EXPUESTOS A LA INTEMPERIE

Durante el recorrido de la Obra, en la zona correspondiente al aliviadero auxiliar de demasías, se constató materiales de obra (principalmente varillas de acero de refuerzo y paneles de encofrado de madera) colocados sobre el terreno y expuestos a la intemperie desde el 1 de octubre de 2025. Al respecto, al estar expuestos dichos materiales a la intemperie por periodos prolongados, en especial las varillas de acero de refuerzo, deberá evaluarse el grado de afectación y el cumplimiento de los requisitos y especificaciones (dimensiones mínimas, altura de las corrugaciones y peso del espécimen) establecidos en la norma NTP 341.031⁹. Se muestran las imágenes correspondientes:

Además, se debe señalar que la situación descrita fue advertida por el Supervisor de Obra en el Asiento n.° 124 del Cuaderno de Obra Digital, de 22 de setiembre de 2025, de acuerdo a lo siguiente: "Se deja constancia que, las varillas de acero se encuentran en la intemperie. Se indica al Contratista adoptar las medidas de protección correspondientes". No obstante, el contratista no corrigió las condiciones de exposición oportunamente.
