INFORME DE VISITA DE CONTROL N° 017-2026-OCI/0446-SVC

VISITA DE CONTROL
MUNICIPALIDAD DISTRITAL DE SAN ANTONIO
SAN ANTONIO – MARISCAL NIETO – MOQUEGUA

"GESTIÓN DEL FINANCIAMIENTO Y EJECUCIÓN DE INTERVENCIONES EN PUNTOS CRÍTICOS DE RÍOS Y QUEBRADAS, CON BASE EN FICHAS TÉCNICAS REFERENCIALES CON NIVEL DE PELIGRO "MUY ALTO" Y "ALTO", PERÍODO 2025-2026"

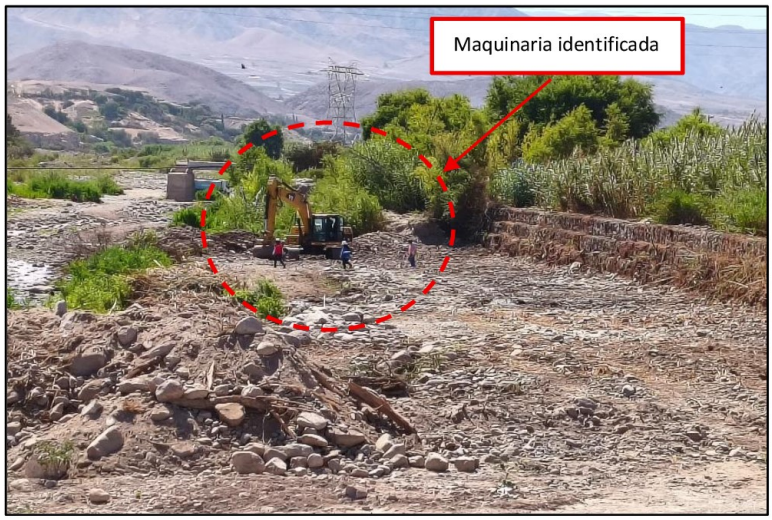
Imágenes n.ros 8 y 9
Sector Montalvo – Ubicación de la Ficha Técnica

Sobre el particular, durante la Visita de Control la Comisión de Control conjuntamente con representantes de la Entidad[24] nos constituimos al Sector Montalvo[25]; en donde se encontró una maquinaria (excavadora) realizando trabajos de limpieza en la zona de intervención, siendo la empresa contratista[26] contratada por la Entidad, quien venía realizando dichas actividades, a pesar de no tener autorización de la autoridad[27] competente, así como se puede verificar del "Acta de Inicio de la Obra", situación que se dejó constancia en el Formato n.° 04: Ejecución de obra o actividades de mantenimiento de 13 de julio de 2026 y se muestra en las siguientes imágenes:
