INFORME DE VISITA DE CONTROL N° 015-2026-OCI/0746-SVC

"PROCESO DE PREVENCIÓN Y REDUCCIÓN DE RIESGOS DE DESASTRES EN INSTITUCIONES EDUCATIVAS DE LA PROVINCIA DE CANDARAVE ANTE POSIBLES EMERGENCIAS Y AFECTACIONES POR EL FENÓMENO EL NIÑO"

CALANA, 12 DE NOVIEMBRE DE 2026

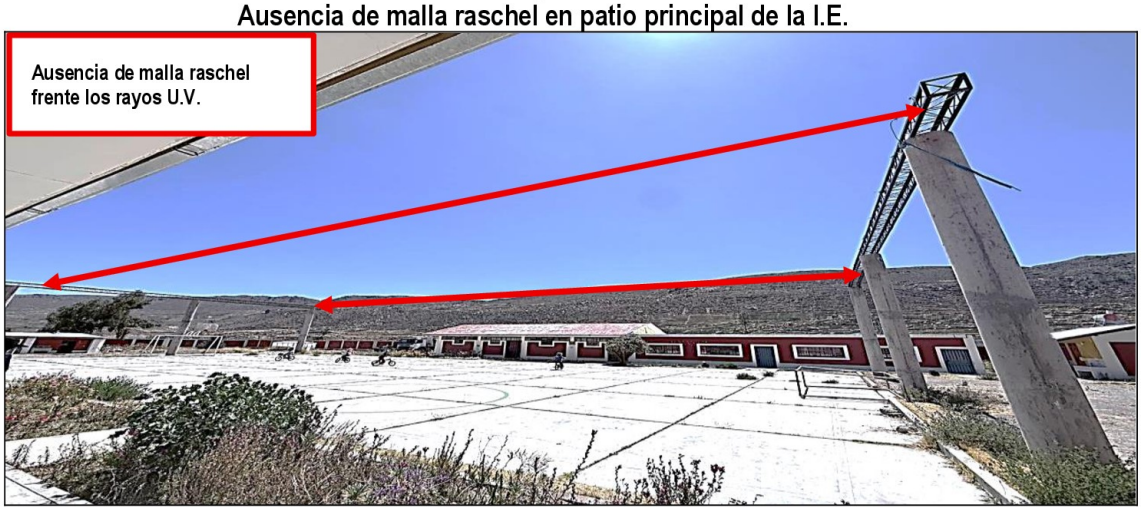
Panel Fotográfico N°12
Ausencia de malla raschel en patio principal de la I.E.

"2.- Se verificó que el patio principal no cuenta con malla raschel, a lo cual la Directora señala que la nevada de 18/08/2026 y ventarrones hizo que se colapse, por lo que procedieron a retirar, lo cual impide se desarrollen sus labores de educación física".
