**INFORME DE HITO DE CONTROL
N° 011-2021-OCI/5323-SCC**

“MANTENIMIENTO DE PARQUES”

HITO DE CONTROL N° 5 – MANTENIMIENTO DE LOS PARQUES PLAZA 1° DE MAYO, PARQUE LA ARBOLEDA, LOSA DEPORTIVA ASOCIACIÓN DE VIVIENDA VILLA COLONIAL, PLAZA ASOCIACIÓN DE VIVIENDA VILLA EL COMERCIANTE, PARQUE ASOCIACIÓN DE VIVIENDA CIUDAD FUTURA, PLAZA CÍVICA JUNTA VECINAL VISTA ALEGRE, PLAZA CÍVICA VÍCTOR RAÚL HAYA DE LA TORRE, PLAZA CÍVICA TRI NACIONAL, PLAZA CÍVICA JUNTA VECINAL SATÉLITE SUR, PLAZA TALLERES ARTESANALES, PLAZA ASOCIACIÓN DE VIVIENDA 24 DE JUNIO, PARQUE LA UNIÓN, PLAZA CÍVICA DE LA MUJER ALBARRACINA, PARQUE ASOCIACIÓN DE VIVIENDA VILLA 28 DE AGOSTO I ETAPA, PARQUE DEL NIÑO ALBARRACINO

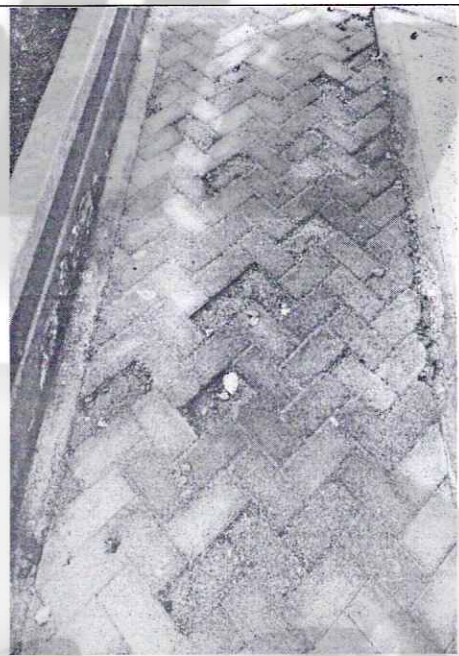
Imagen n° 2: Adoquines y juntas en mal estado.

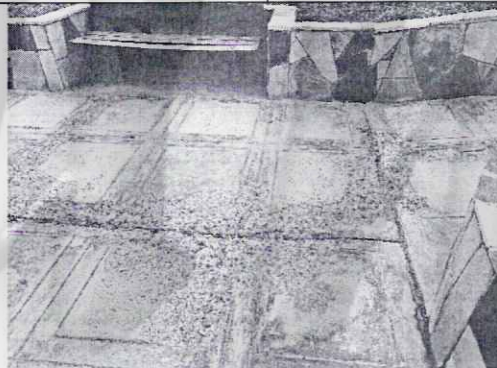
Imagen n° 27: Piso de concreto en mal estado y sin relleno en junta.

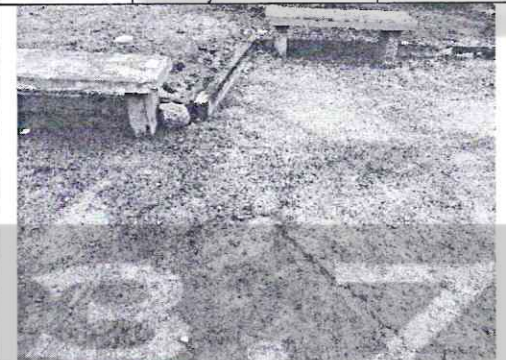
Imagen n° 39: Piso de concreto en mal estado, bancas y jardineras de concreto despintadas y área verde sin césped.

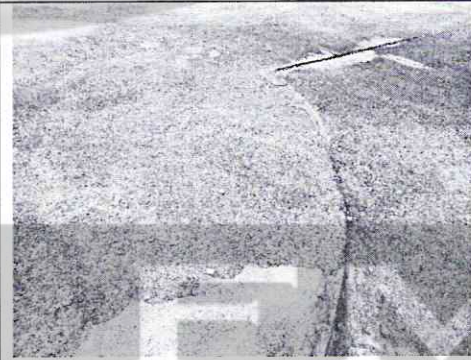
Imagen n° 40: Piso de concreto en mal estado.

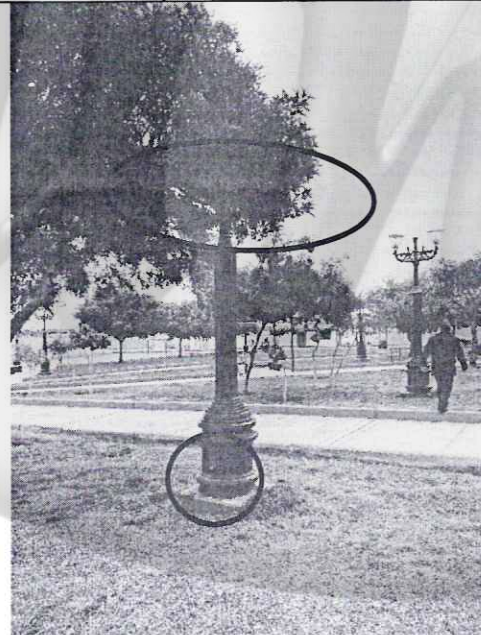
Imagen n° 47: Poste sin farola y sin tapa de registro.

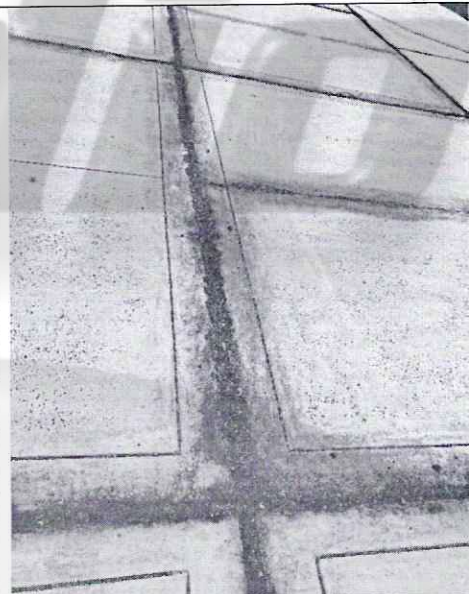
Imagen n° 54: Pisos de concreto con juntas sin relleno.

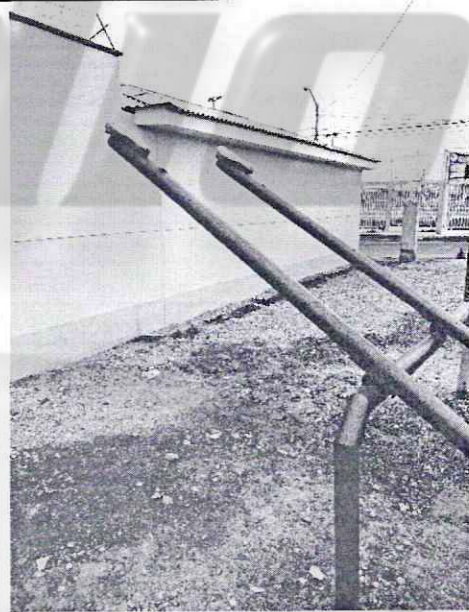
Imagen n° 58: Juegos infantiles en mal estado y presencia de oxido.

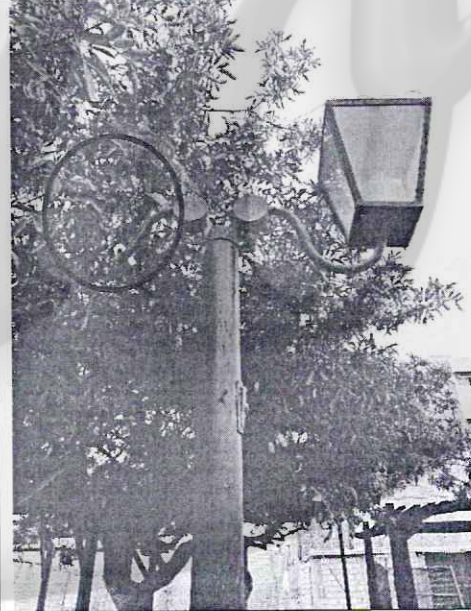
Imagen n° 68: Poste de luz sin farola y sin luminaria.

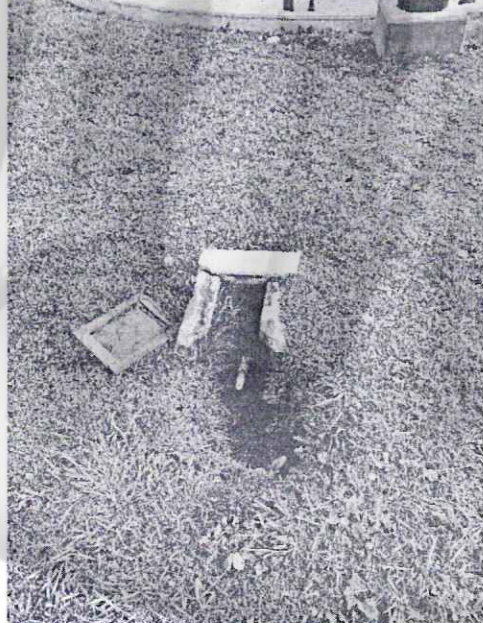
Imagen n° 75: Caja de concreto de agua en mal estado y sin tapa.

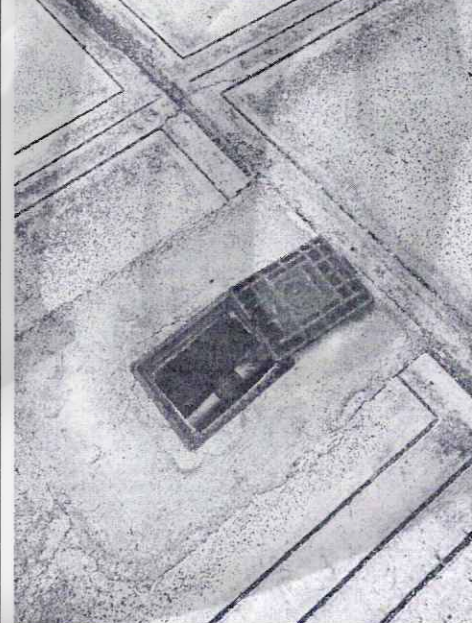
Imagen n° 76: Caja de medidor de agua con tapa rota.

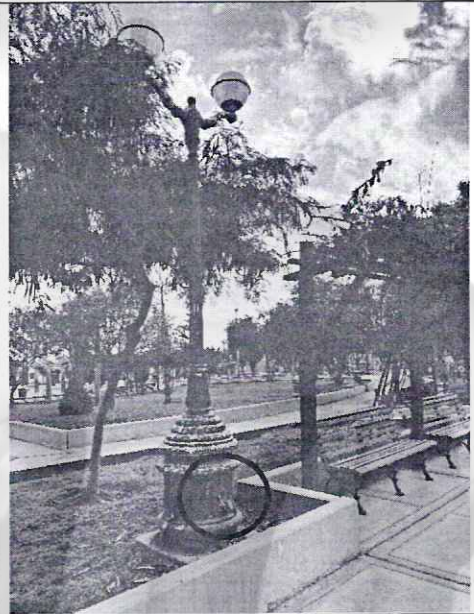
Se advierte postes de luz despintados, sin farolas, sin luminarias, sin tapas de registro con cables expuestos generando riesgo eléctrico a los vecinos, bancas de madera y jardineras despintadas, sin tachos de basura y otros rotos, muros con pintas "grafitis", cajas de concreto de agua en mal estado y sin tapas, y presencia de material de desmonte.

Imagen n° 82: Cables expuestos en poste de luz sin tapa de registro, despintado y jardinera despintada.

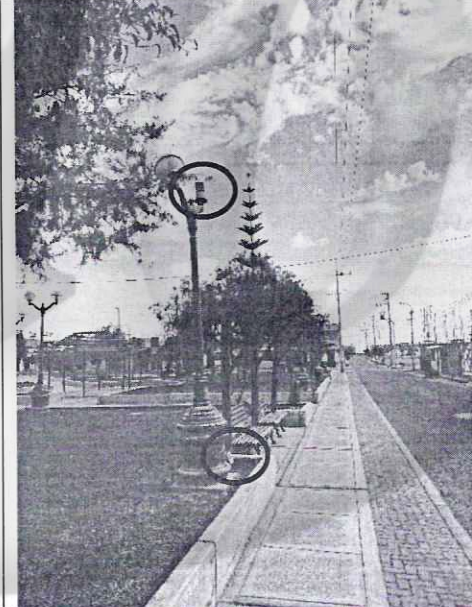
Imagen n° 88: Poste de luz con cables expuestos sin tapa de registro, sin farola, despintado y jardinera despintada.

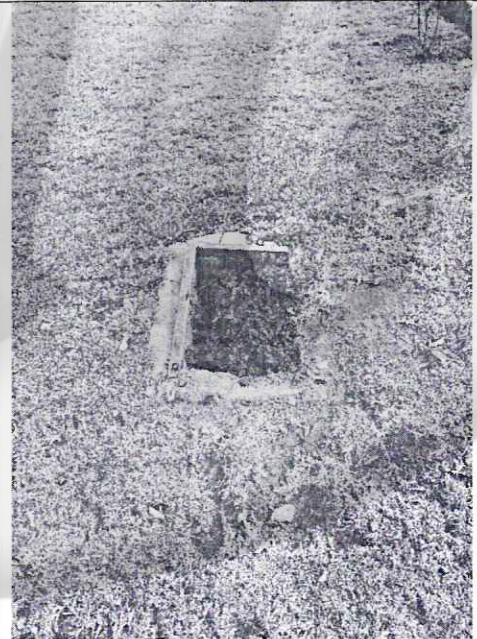
Imagen n° 92: Caja de concreto de agua sin tapa.

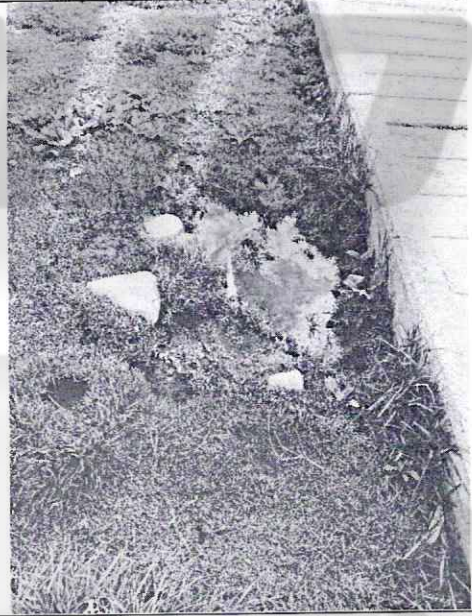
Se advierte que tomacorriente no se encuentra adosado correctamente lo cual genera riesgo eléctrico, postes de luz sin farolas y sin luminarias, sin tacho de basura, áreas verdes sin césped y no existe caja de agua debido a ello existe fuga de agua.

Imagen n° 102: No existe caja de agua.

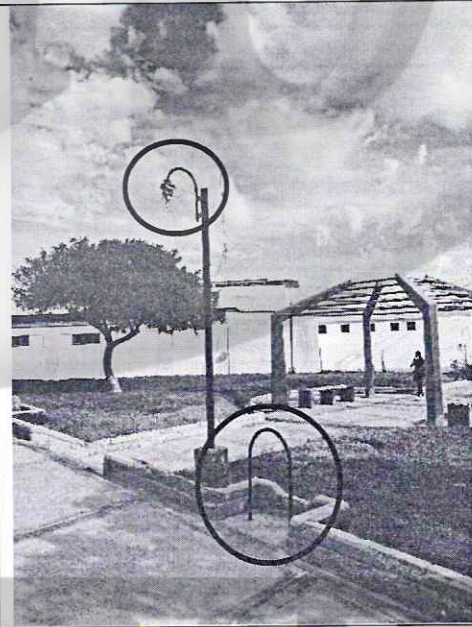
Imagen n° 104: Poste de luz sin farola y luminaria rota, sin tacho de basura y jardineras en mal estado y despintadas.

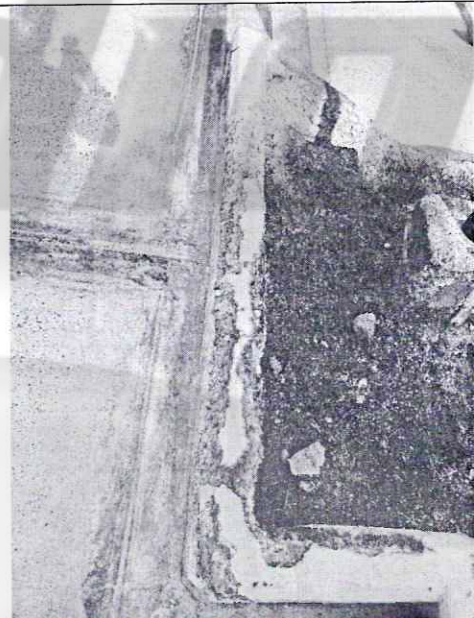
Imagen n° 106: Jardinera en mal estado (desprendimiento de concreto) y césped seco.

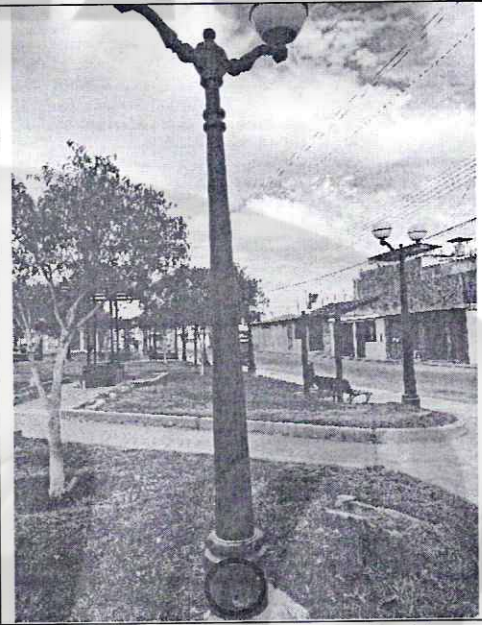
Imagen n° 110: Poste de luz sin tapa de registro.

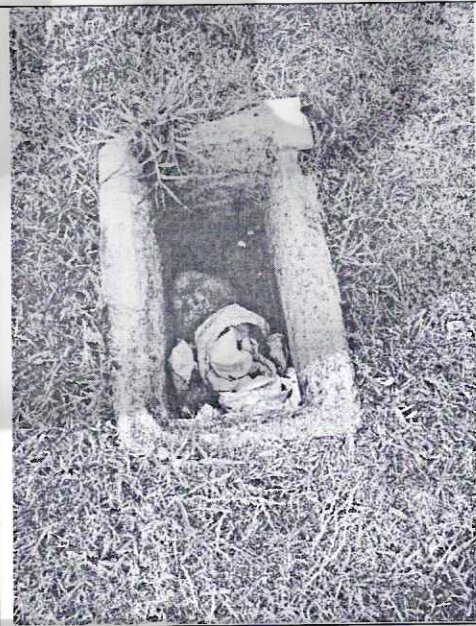
Imagen n° 112: Caja de concreto de agua en mal estado y sin tapa.

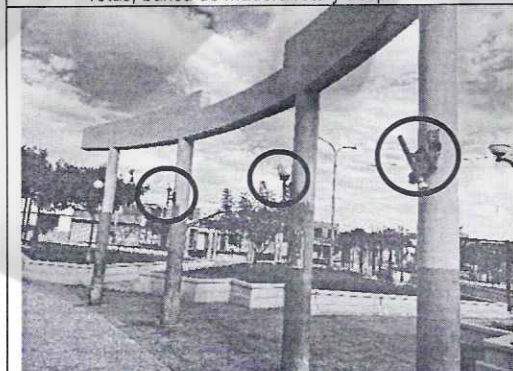
Imagen n° 119: Arcos de concreto despintados con farolas y luminarias rotas.

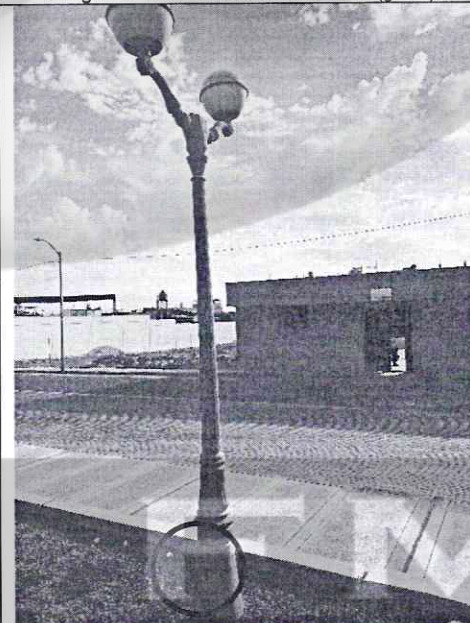
Imagen n° 130: Poste de luz sin tapa de registro.

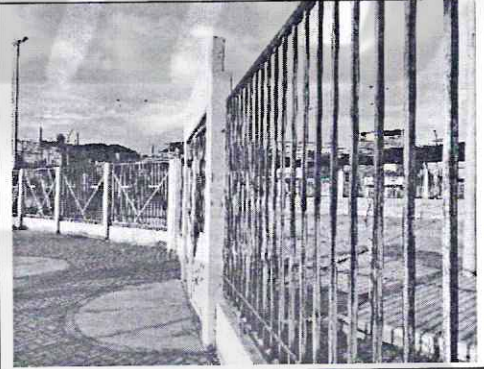
Imagen n° 140: Cerco perimétrico metálico despintado con presencia de oxido.

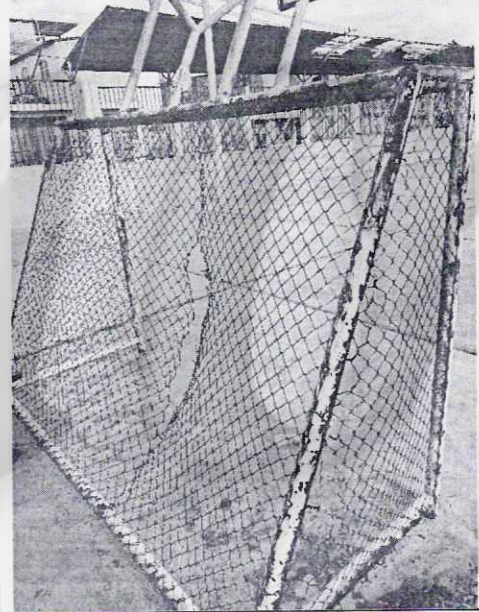
Imagen n° 142: Tableros de básquet y arcos de futbol con presencia de oxido con malla rota.

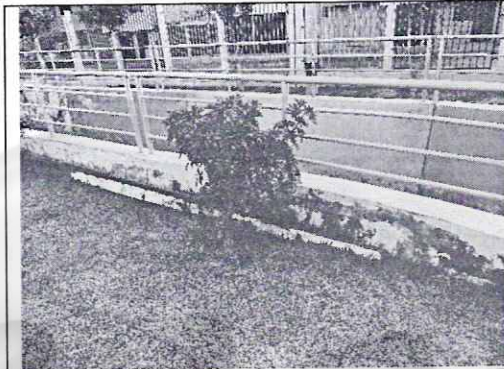
Imagen n° 143: Parante metálico oxidado.
