INFORME DE HITO DE CONTROL
N° 24057-2021-CG/GRTA-SCC

**“EJECUCIÓN, SUPERVISIÓN, RECEPCIÓN
Y LIQUIDACIÓN DEL CONTRATO DE LA OBRA:
MEJORAMIENTO DEL SERVICIO INSTITUCIONAL DE LA
SEDE CENTRAL DEL GOBIERNO REGIONAL DE TACNA
DEL DISTRITO DE TACNA - PROVINCIA DE TACNA,
DEPARTAMENTO DE TACNA, CON CÓDIGO ÚNICO
DE INVERSIONES N° 2455750”.**

**HITO DE CONTROL N° 3:
VALORIZACIÓN DE OBRA N.° 18 - OCTUBRE DE 2021**

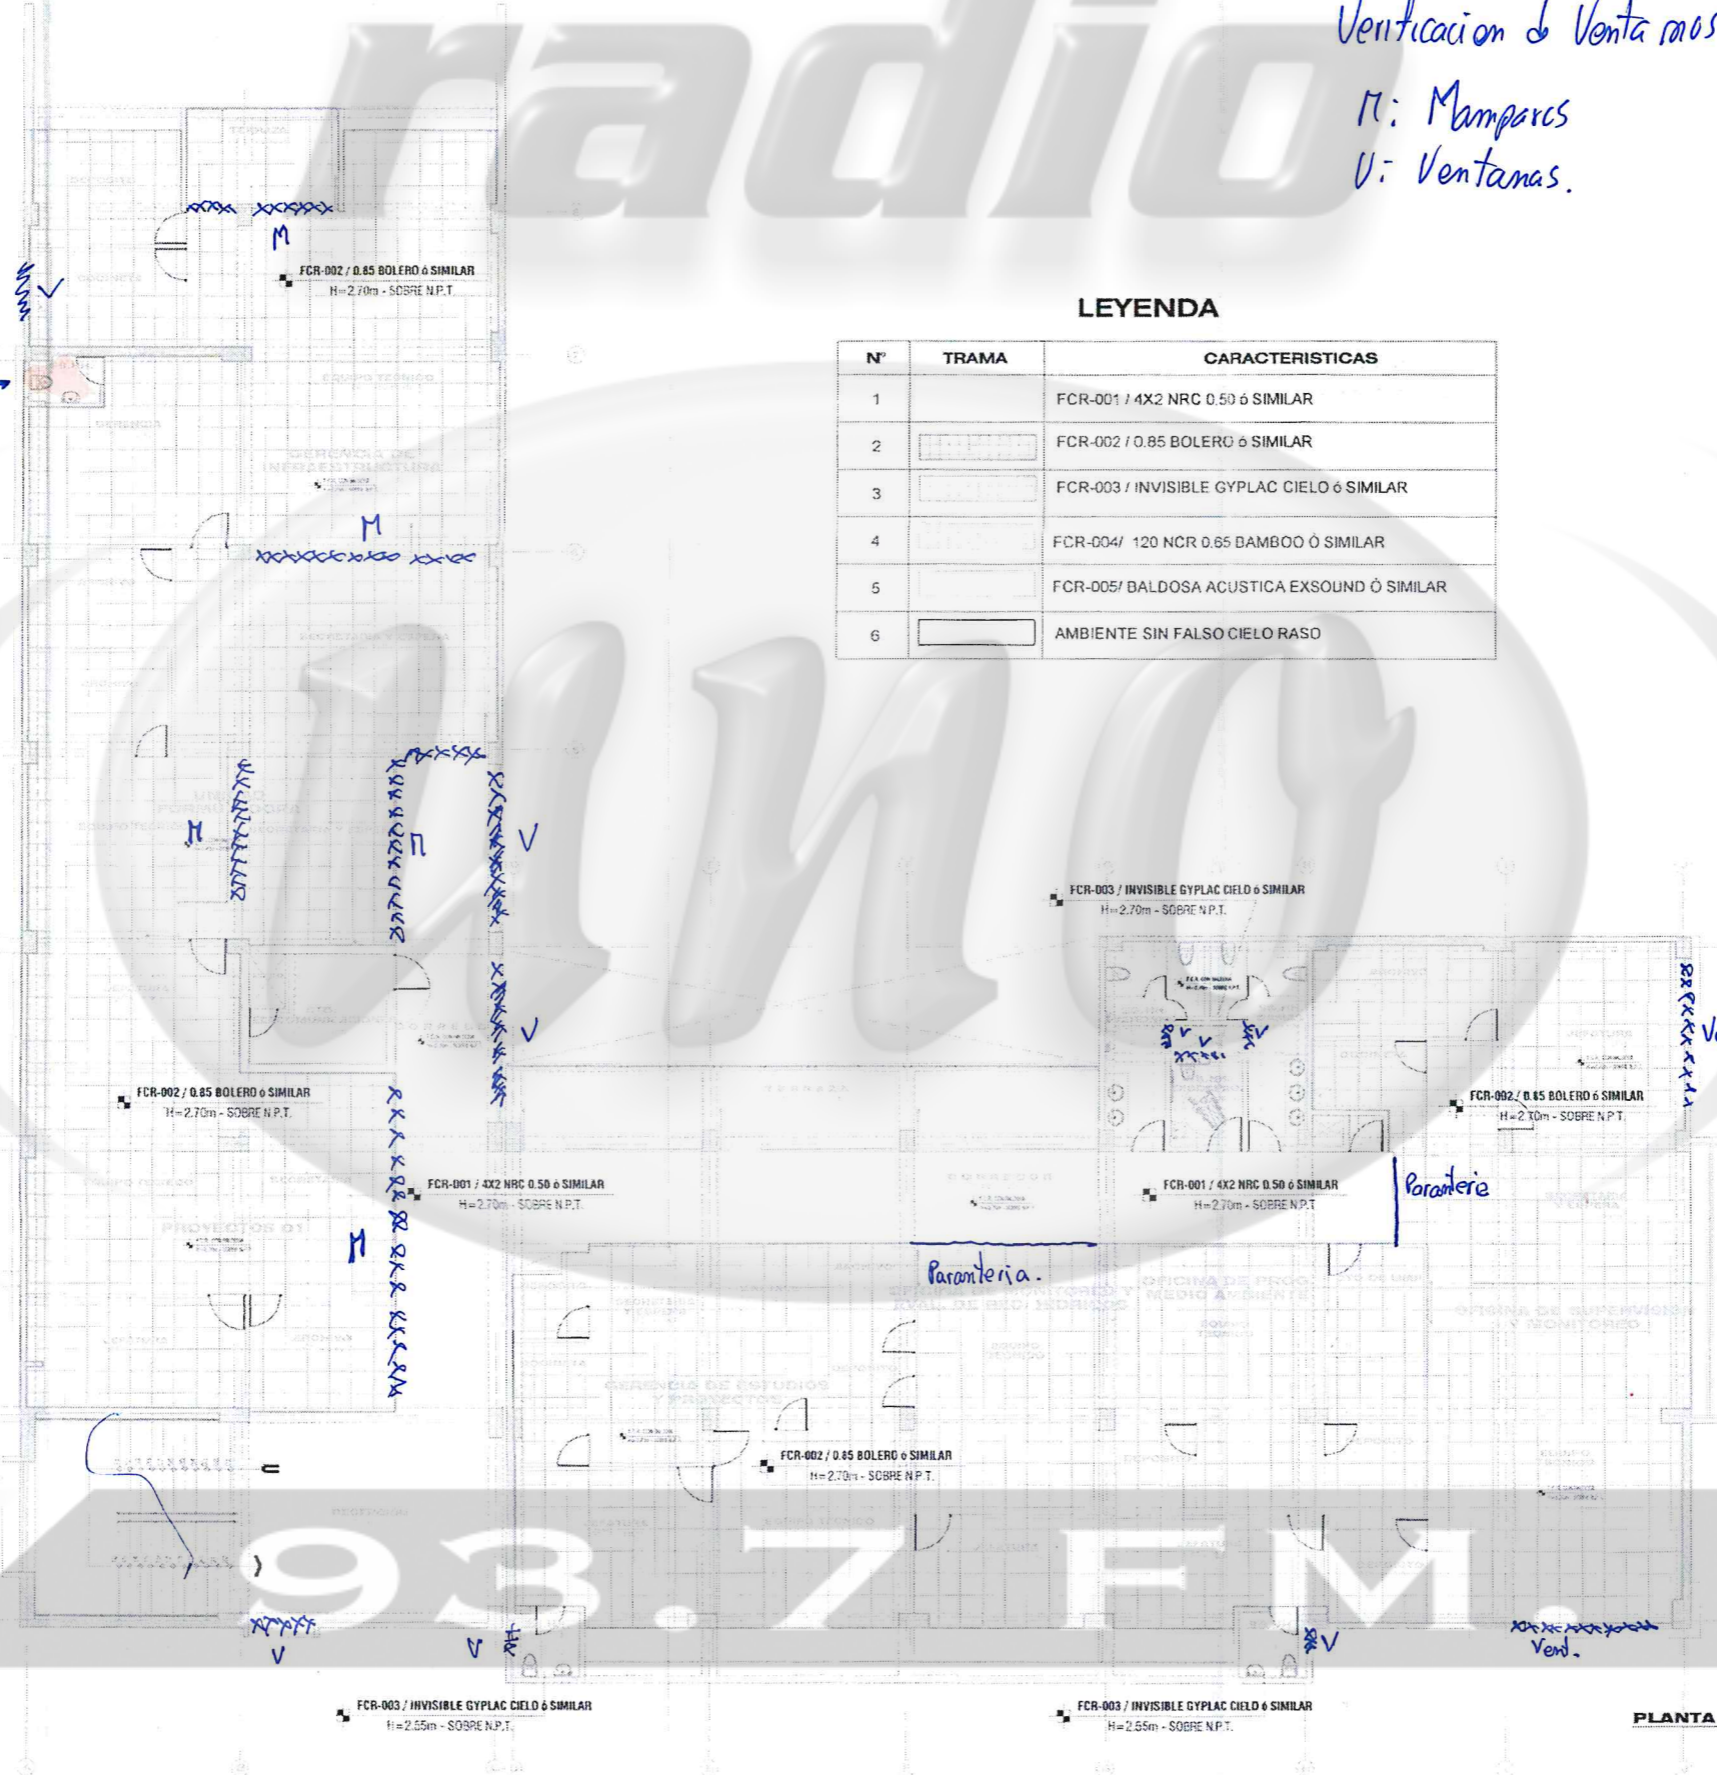
EDIFICIO P.E.T. - FALSO CIELO RASO SEGUNDO NIVEL

Verificación de Ventanas y Mamparos.

M: Mamparos
U: Ventanas.

Presencia de fisuras de Toraje

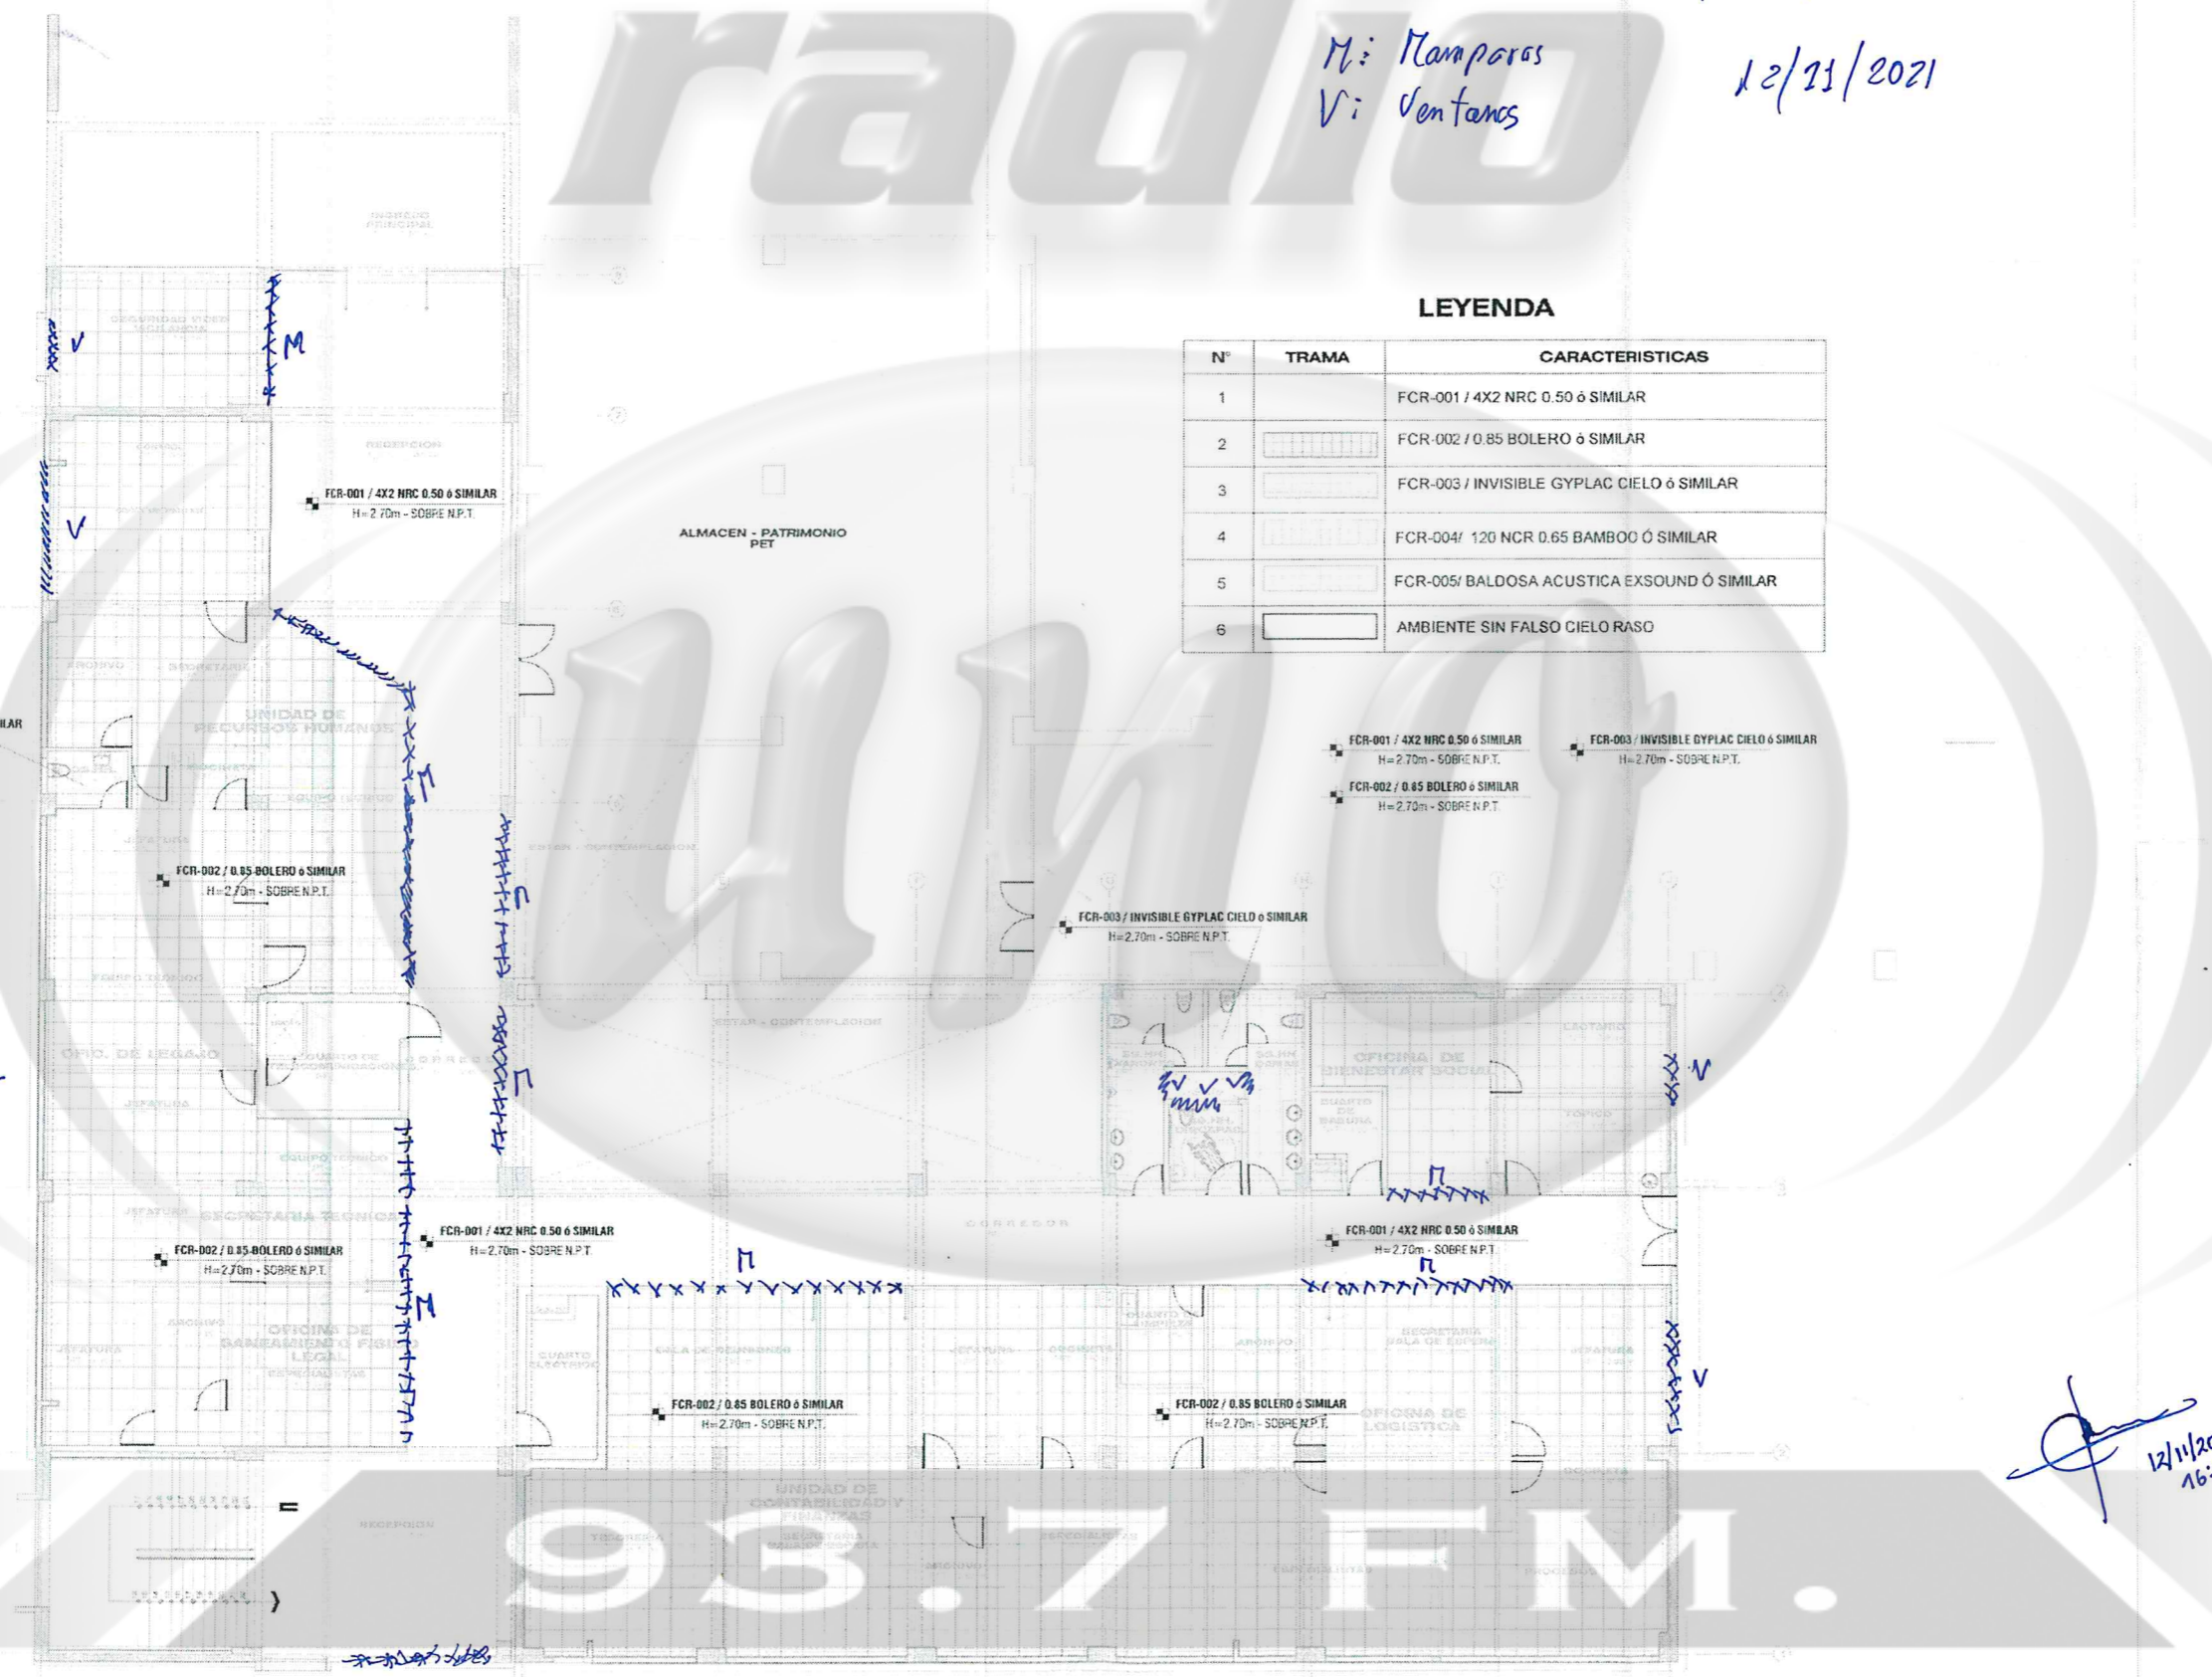
EDIFICIO P.E.T. - FALSO CIELO RASO NIVEL SEMI SOTANO

Verificación de Ventanas y Mamparas

M: Mamparas
V: Ventanas
