**INFORME DE CONTROL CONCURRENTE
N° 001-2022-OCI/5323-SCC**

**CONTROL CONCURRENTE
MUNICIPALIDAD DISTRITAL CORONEL GREGORIO
ALBARRACÍN LANCHIPA
PROVINCIA Y DEPARTAMENTO DE TACNA**

“MANTENIMIENTO DE PARQUES”

**PERÍODO DE EVALUACIÓN:
DEL 17 DE FEBRERO A 22 DE FEBRERO DE 2022**

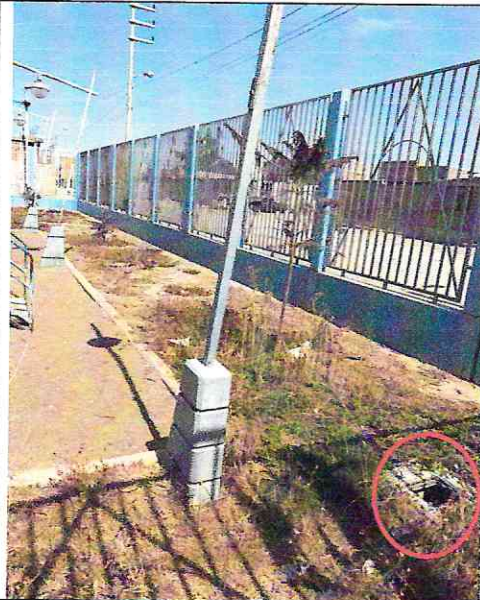
Imagen n° 11: Caja de concreto de agua sin tapa.

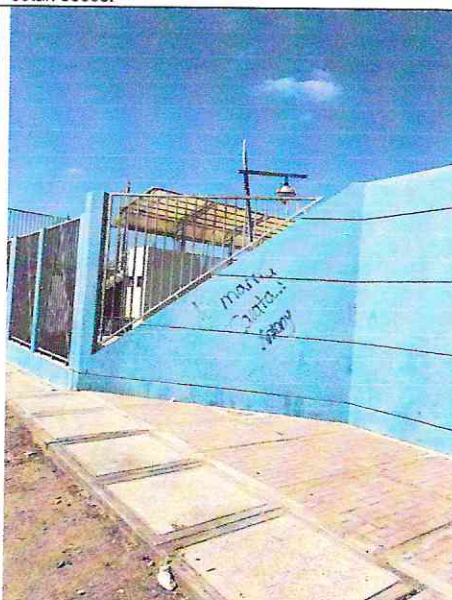
Imagen n° 12: Muros del Campo recreativo con pintas (grafiti).

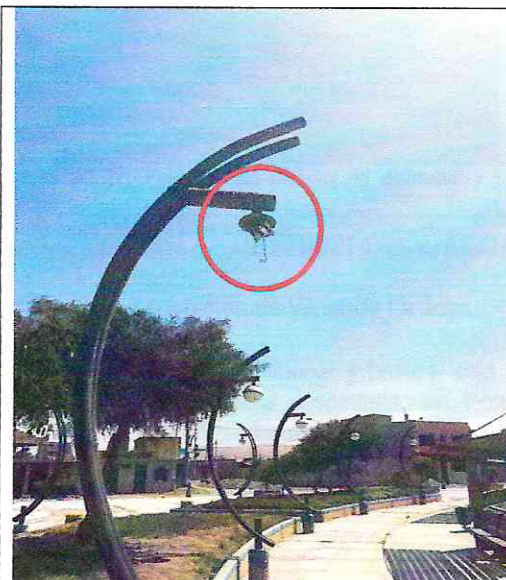
Imagen n° 23: Postes de luz sin farolas, con luminarias rotas.

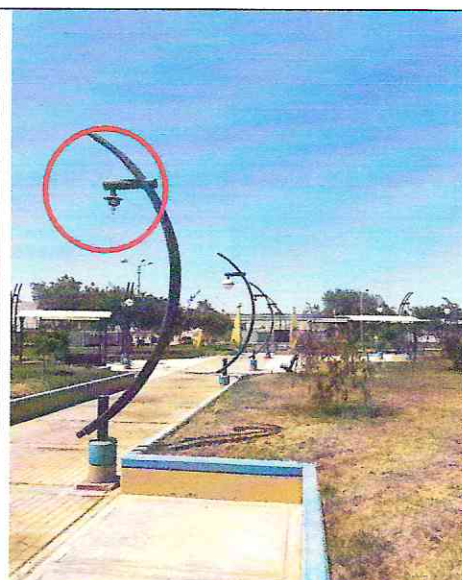
Imagen n° 24: Postes de luz sin farolas, con luminarias rotas.

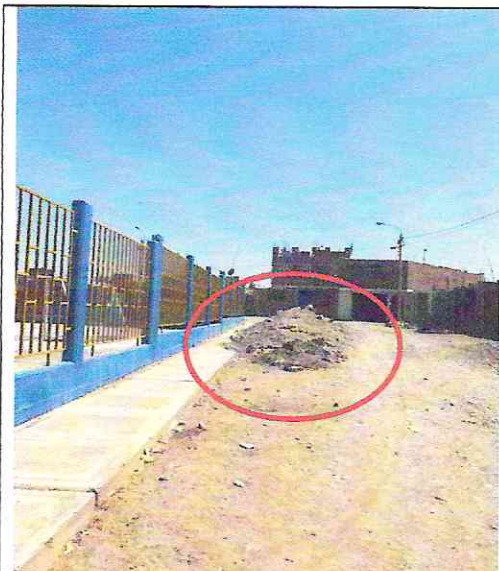
Imagen n° 29: Presencia de material de desmonte y basura.

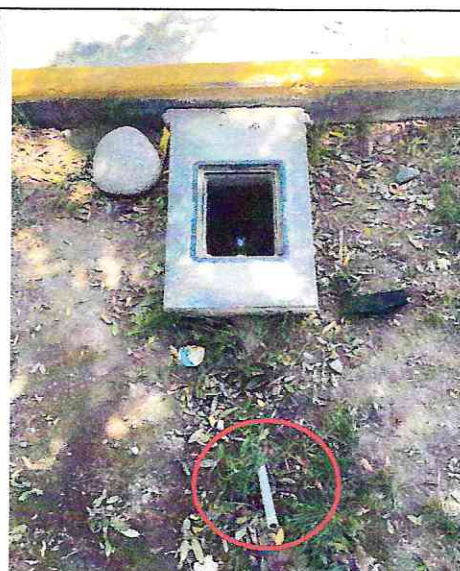
Imagen n° 30: Caja de concreto de agua sin tapa y con tubería expuesta.

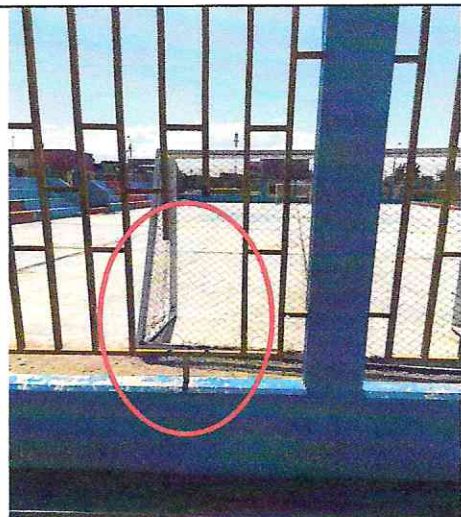
Imagen n° 34: Reja metálica de cerco perimétrico rota.

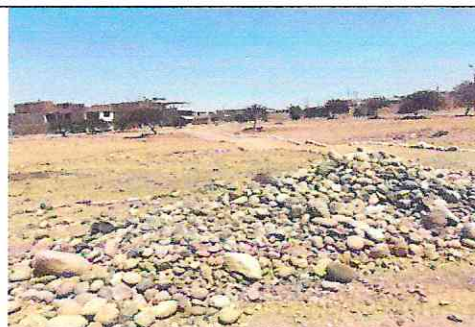
Imagen n° 36: Presencia de material de desmonte.

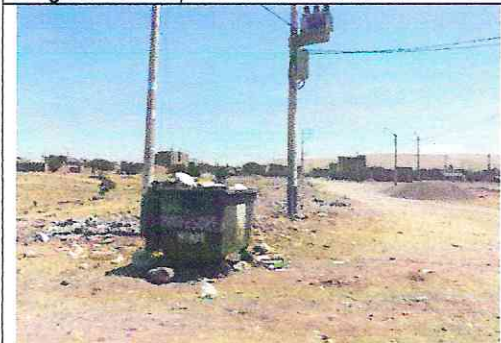
Imagen n° 37: Presencia de basura.

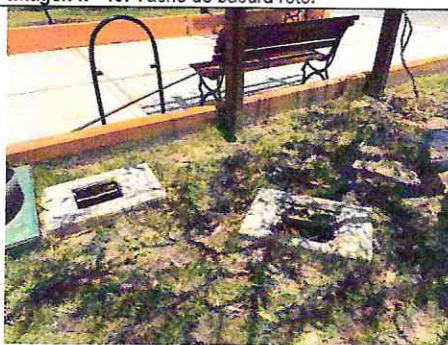
Imagen n° 42: Sin tacho de basura y cajas de concreto de agua sin tapa.

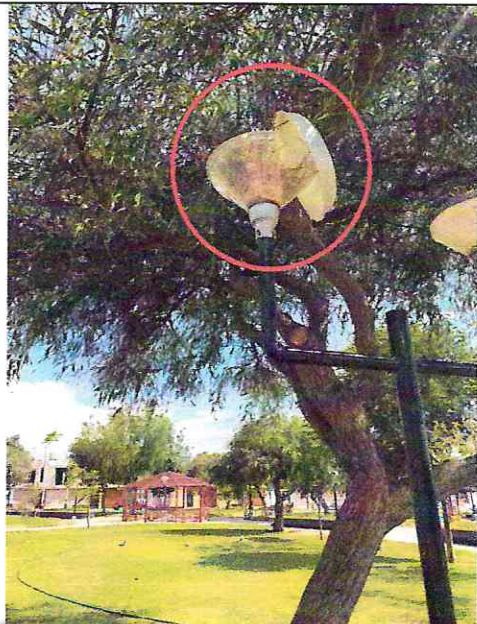
Imagen n° 48: Poste de luz con farola rota.

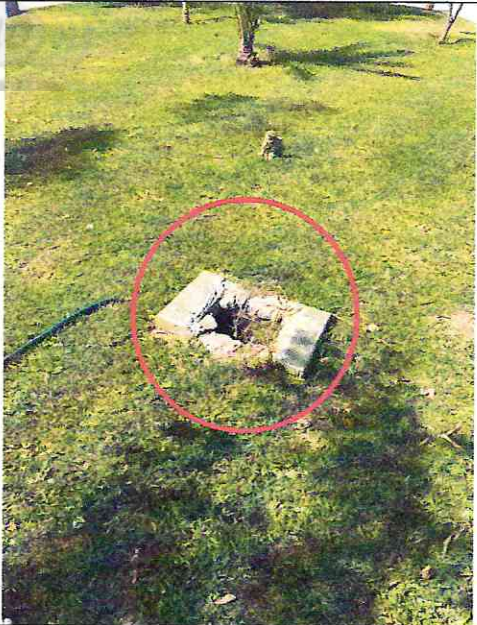
Imagen n° 50: Caja de concreto de agua en mal estado y sin tapa.

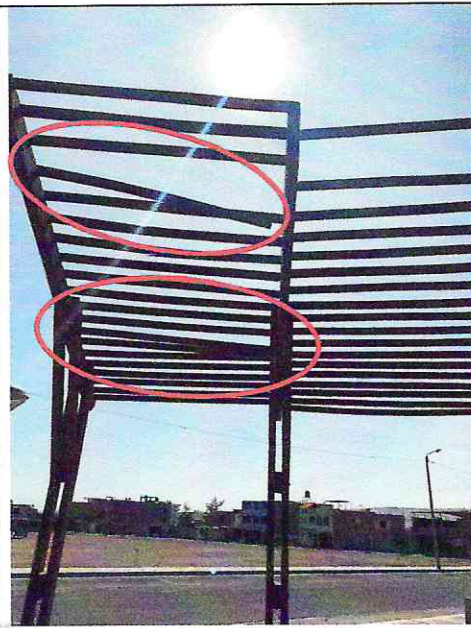
Imagen n° 52: Pérgola de madera rota.

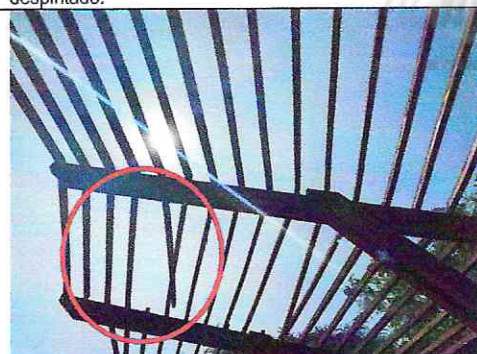
Imagen n° 53: Pérgola de madera rota.

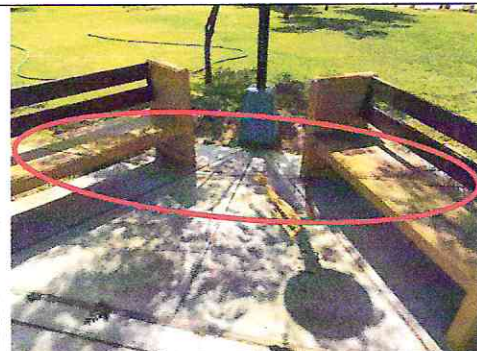
Imagen n° 55: Respaldares de bancas de madera con cables.

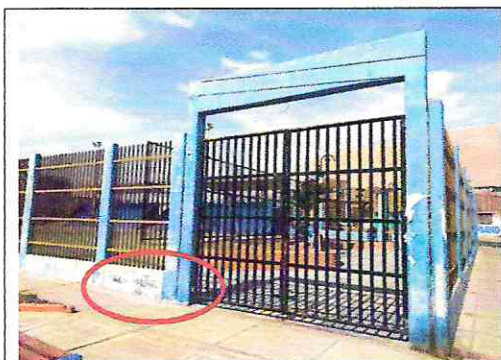
Imagen n° 61: Fachada y cerco perimétrico de la losa deportiva con pintas (grafitis) y despintada.

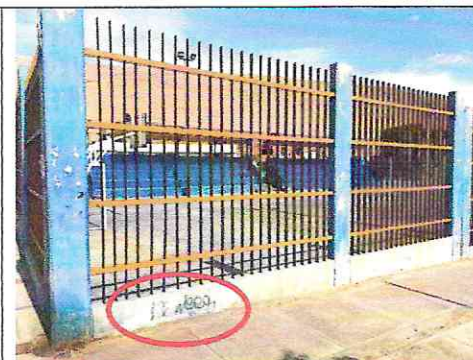
Imagen n° 62: Cerco perimétrico de la losa deportiva con pintas (grafitis) y despintado.

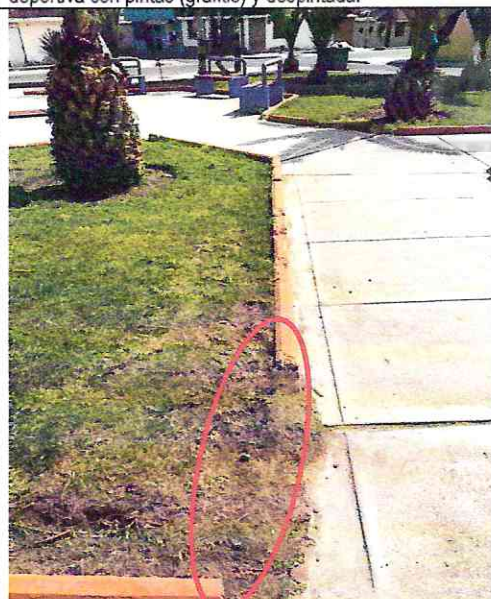
Imagen n° 63: Jardineras de concreto rotas.

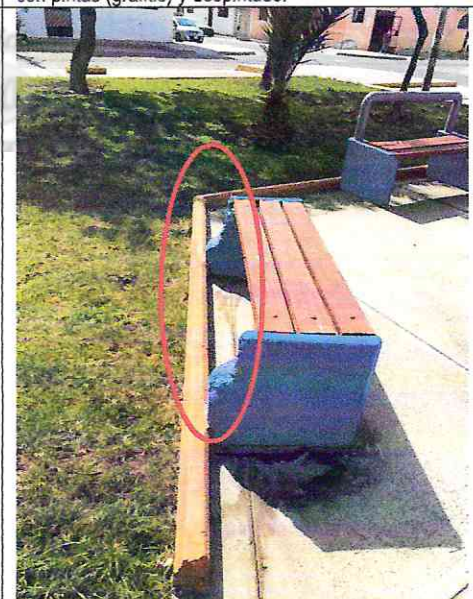
Imagen n° 64: Banca de concreto con ausencia de espaldar.

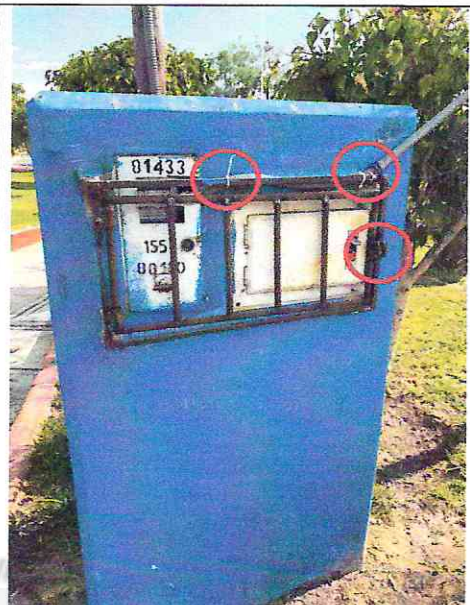
Imagen n° 66: Cable de ingreso al medidor de luz está sujetado por medio de cables y cintillos, la rejilla metálica del muro que contiene el medidor de luz no tiene candado.

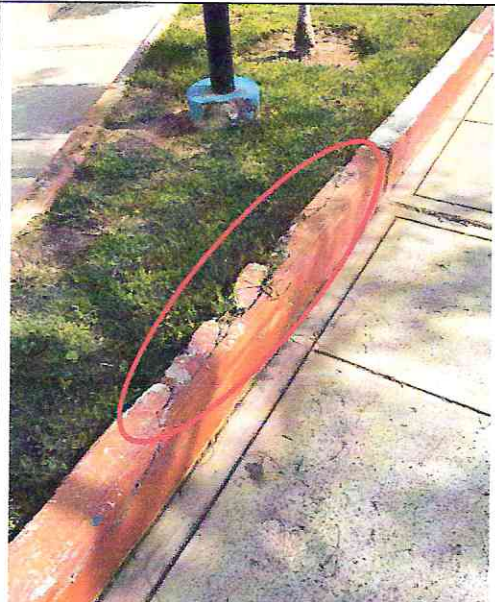
Imagen n° 67: Jardineras de concreto rotas y despintadas.

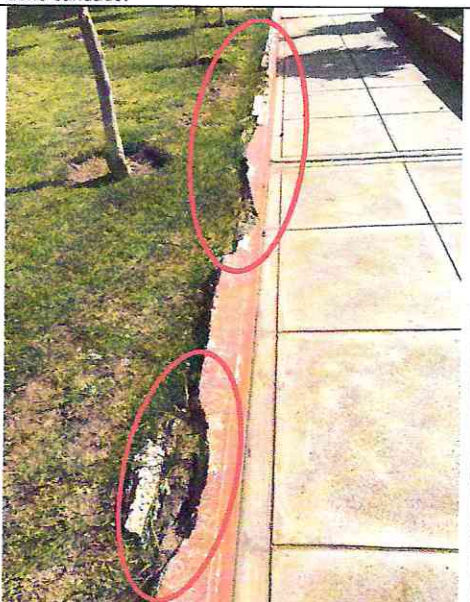
Imagen n° 68: Jardineras de concreto rotas y despintadas.

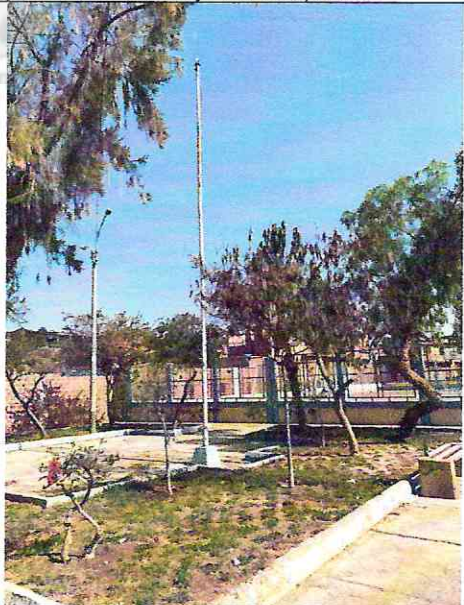
Imagen n° 83: Asta de la bandera se encuentra oxidado y despintado.

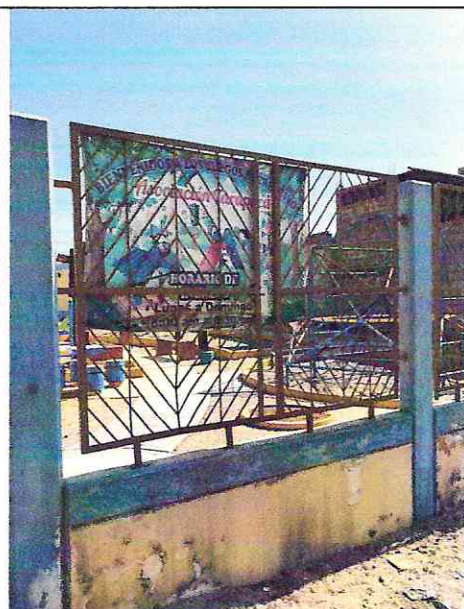
Imagen n° 85: Rejas metálicas del cerco perimétrico se encuentran oxidadas y despintadas.

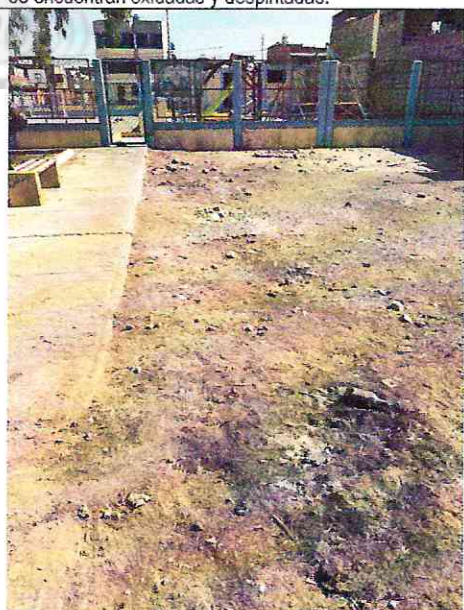
Imagen n° 87: Presencia de desmorte y basura.

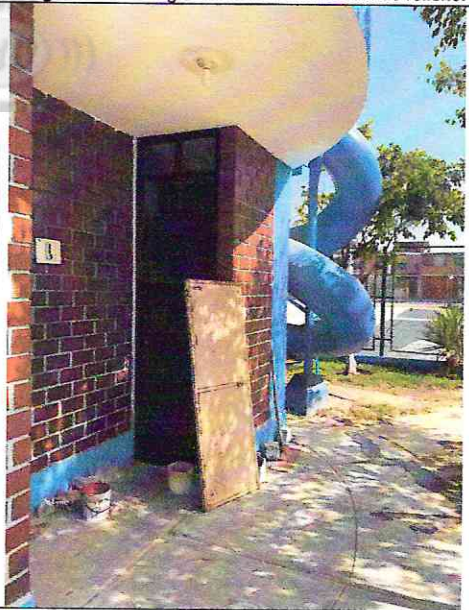
Imagen n° 91: Presencia de basura.

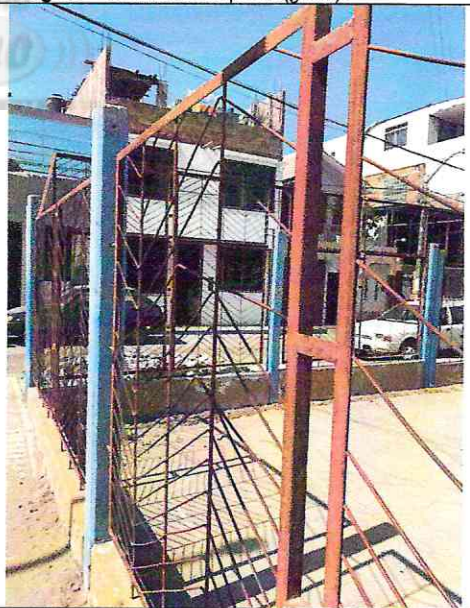
Imagen n° 103: Malla metálica de cerco perimétrico rota y oxidada.

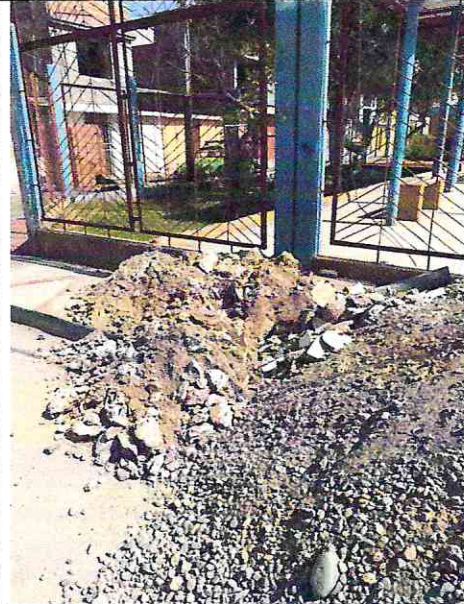
Imagen n° 105: Presencia de material de desmonte y basura.

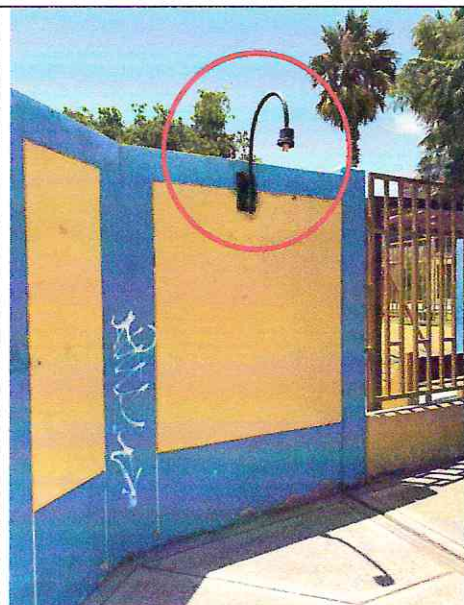
Imagen n° 107: Muros del cerco perimétrico sin luminarias y pintas en muro (grafiti).

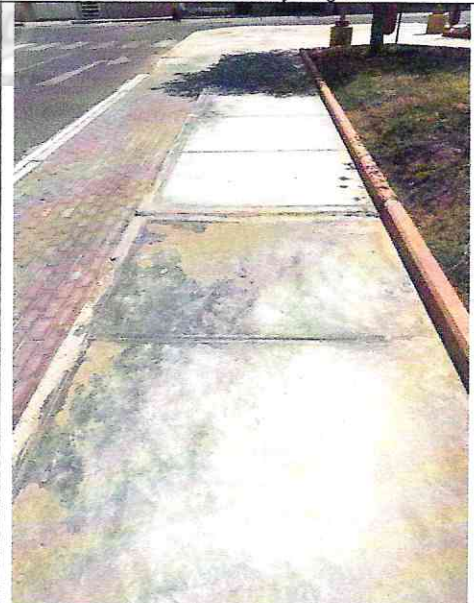
Imagen n° 115: Veredas de concreto con fisuras y desgaste.

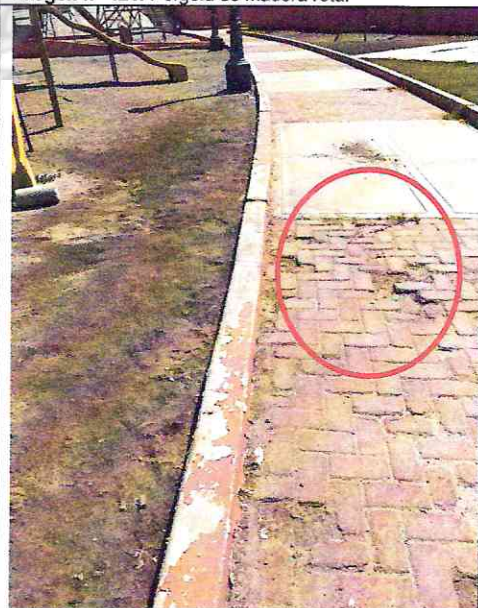
Imagen n° 123: Adoquines de concreto coloreados de caminarias rotos y desgastados.

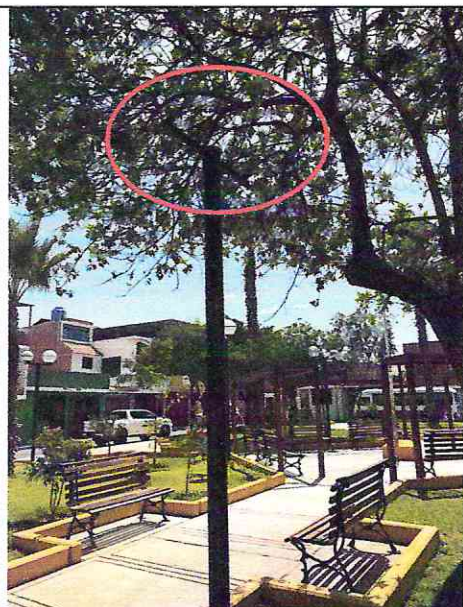
Imagen n° 137: Poste de luz sin farolas y sin luminarias.

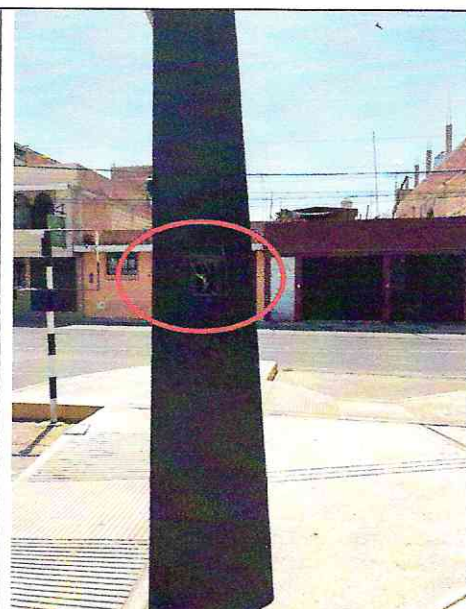
Imagen n° 141: Poste de luz con farola rota y sin tapa de caja de registro con cables expuestos.

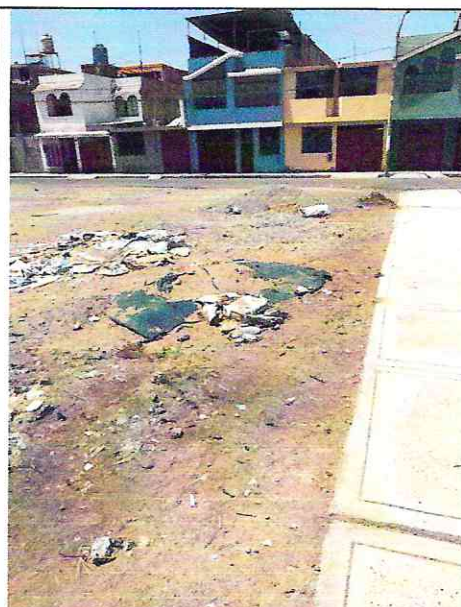
Imagen n° 161: Presencia de material de desmonte y basura.

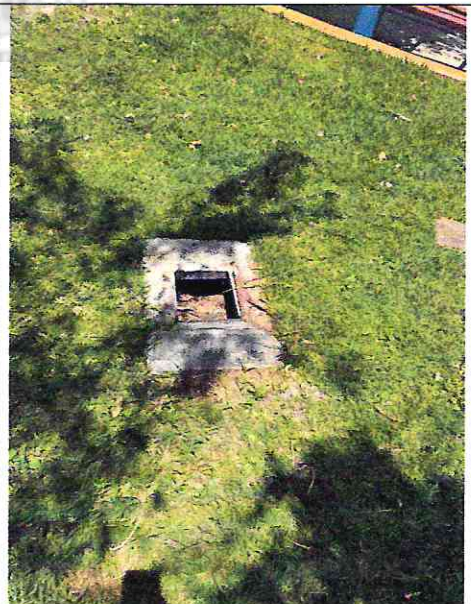
Imagen n° 175: Caja de concreto de agua sin tapa.

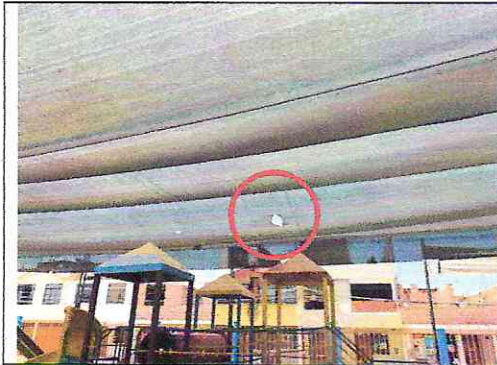
Imagen n° 180: Cobertura con malla Raschell rota.

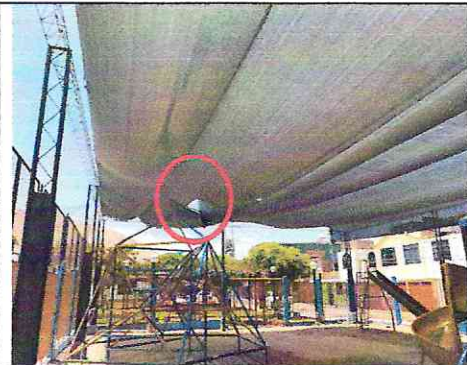
Imagen n° 181: Cobertura con malla Raschell rota.

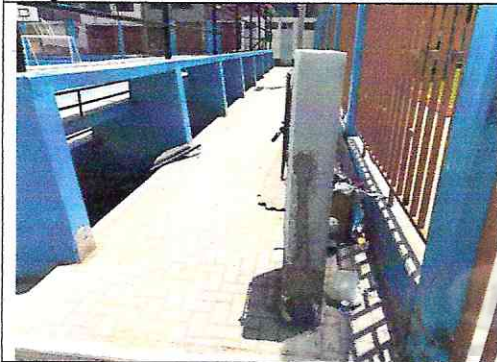
Imagen n° 182: Presencia de basura.

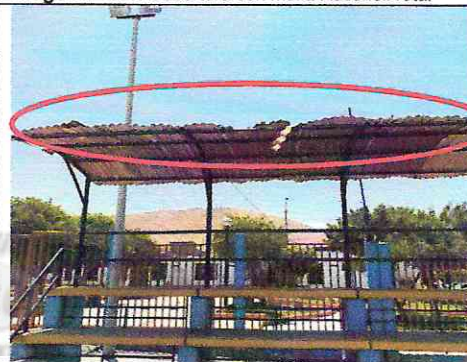
base de concreto rota con riesgo de caer y afectar la vida o salud de los usuarios y/o transeúntes; estructuras de metal sin tachos de basura, caja de concreto de agua sin tapa, pintas en muros de cerco perimétrico (grafiti), juegos infantiles rotos y oxidados los cuales pueden ocasionar daños a los niños que lo utilizan; cobertura con malla Raschell rota, presencia de basura y sin cobertura liviana en graderías de losa deportiva y algunas rotas.

Imagen n° 183: Cobertura liviana en graderías de losa deportiva rota.
