**INFORME DE HITO DE CONTROL**  
**N° 11788-2023-CG/GRTA-SCC**

**“EJECUCIÓN, SUPERVISIÓN, RECEPCIÓN  
Y LIQUIDACIÓN DEL CONTRATO DE LA OBRA:  
MEJORAMIENTO DEL SERVICIO INSTITUCIONAL DE LA  
SEDE CENTRAL DEL GOBIERNO REGIONAL DE TACNA  
DEL DISTRITO DE TACNA - PROVINCIA DE TACNA,  
DEPARTAMENTO DE TACNA, CON CÓDIGO ÚNICO  
DE INVERSIONES N° 2455750”**

**HITO DE CONTROL N° 6**  
**RECEPCIÓN DE OBRA**

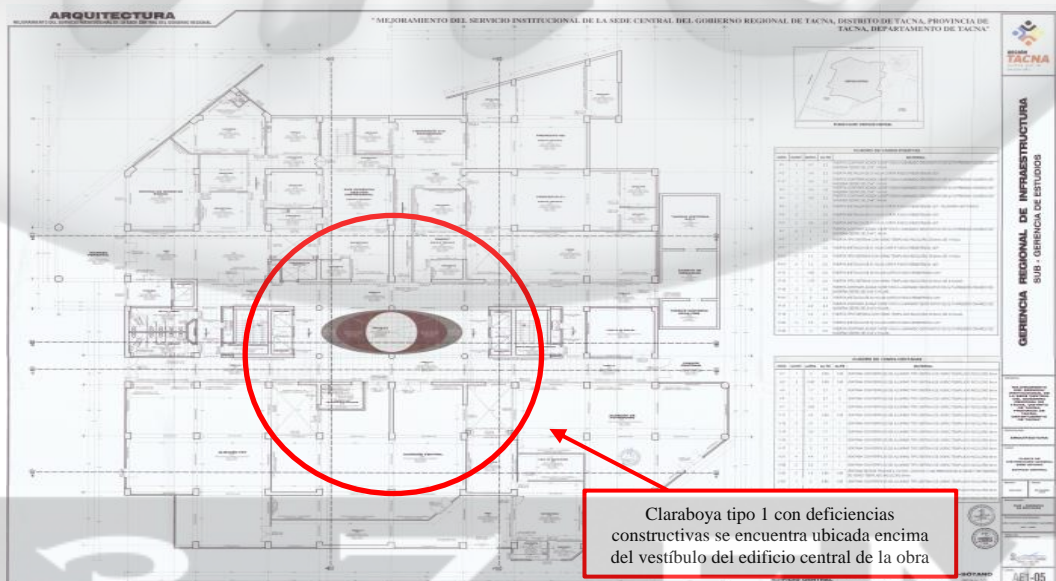
**Imagen n.º 9**  
**Claraboya tipo 1 ubicada encima del vestíbulo del edificio central de la obra**

En consecuencia, el deficiente proceso constructivo seguido para la instalación del policarbonato alveolar en la claraboya tipo 1, así como el mal estado de conservación de los capuchones y la silicona de las uniones en la citada claraboya, afectarían la calidad y vida útil de dicha cobertura, así como la zona central del vestíbulo del edificio central de la obra, puesto que dicha claraboya se encuentra en vestíbulo central del citado edificio, tal como se observa en la siguiente imagen:

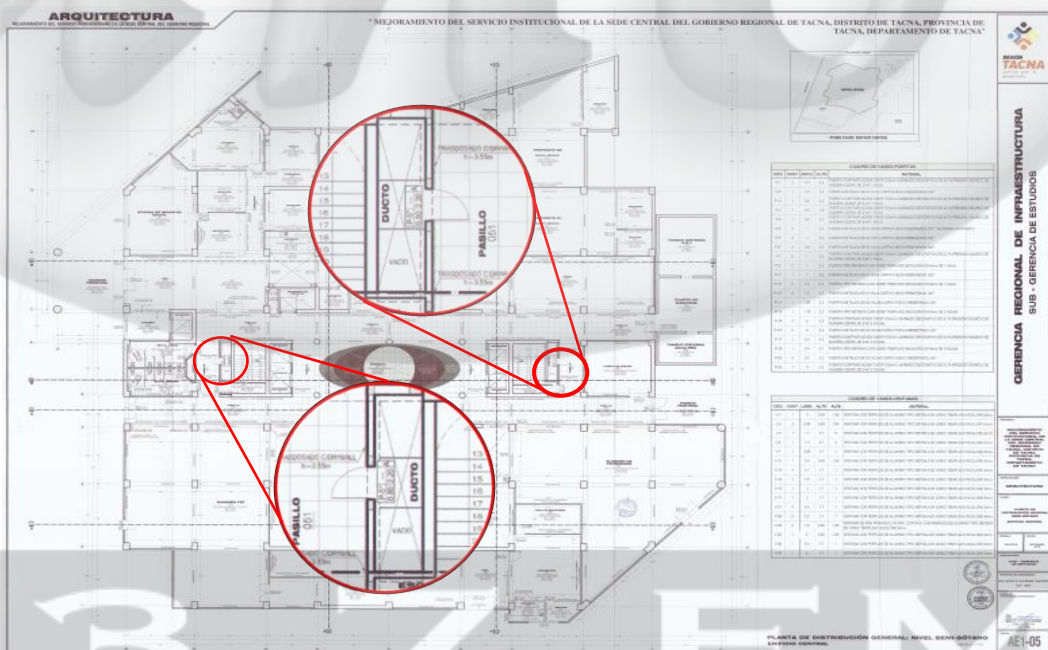
**Imagen n.º 20**

**Puertas metálicas corta fuego de una hoja sin punto de llave, que conducen a un ducto vertical en el semi-sótano del edificio central de la obra**

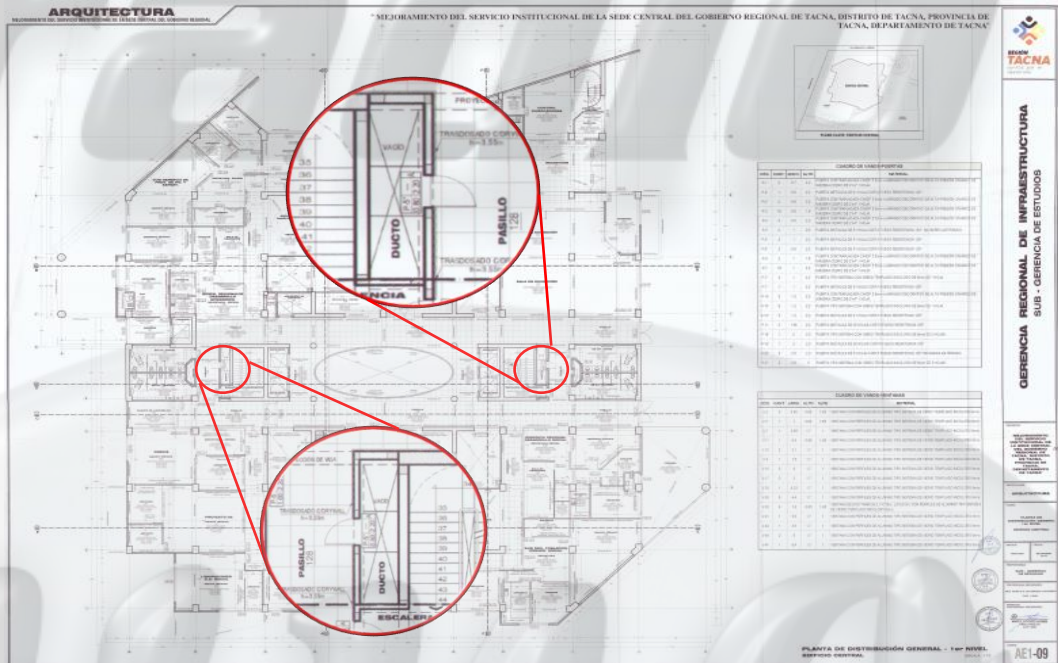
**Imagen n.° 21**

**Puertas metálicas corta fuego de una hoja sin punto de llave, que conducen a un ducto vertical en el primer nivel del edificio central de la obra**

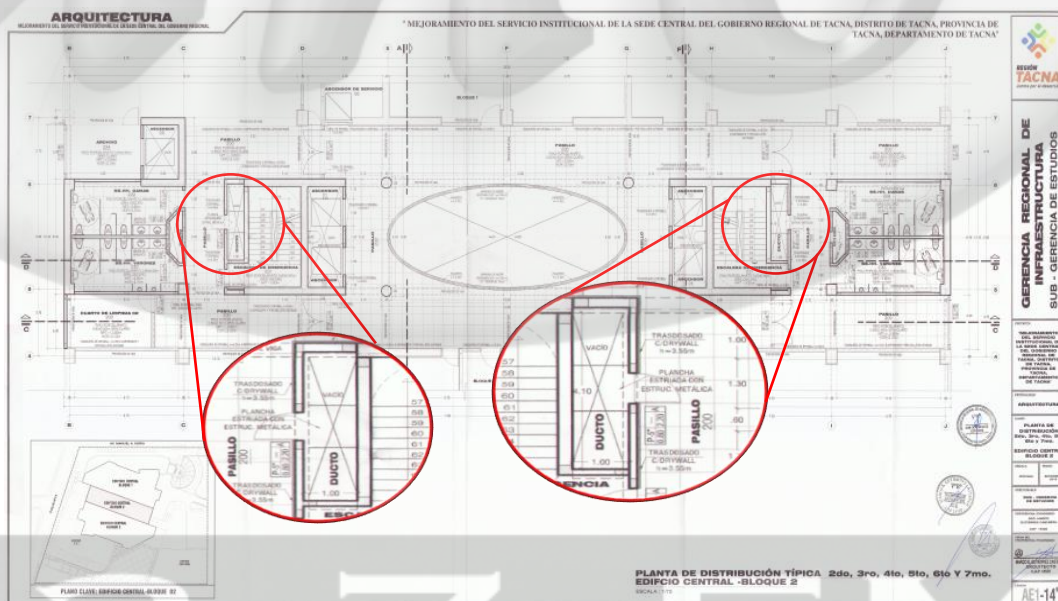
**Imagen n.° 22**

**Puertas metálicas corta fuego de una hoja sin punto de llave, que conducen a un ducto vertical en el segundo, tercer, cuarto, quinto, sexto y séptimo nivel del edificio central de la obra**
