SERVICIO DE REVISIÓN Y EVALUACIÓN ESTRUCTURAL DE LOS BLOQUES CON SISTEMA DE AISLACIÓN SÍSMICA DE LA OBRA: "MEJORAMIENTO DE LOS SERVICIOS DE SALUD DEL HOSPITAL HIPÓLITO UNANUE DE TACNA, DISTRIO DE TACNA, PROVINCIA DE TACNA – REGIÓN TACNA"

Ing. Marcos Tinman Behar
Gerente general de PRISMA INGENIERIA

Tacna - 2024

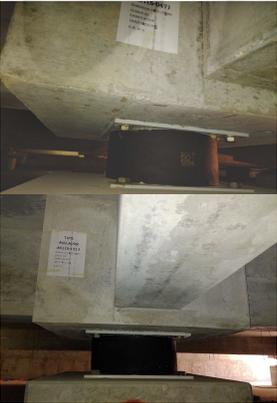
La visita de inspección se realizó el 02 y 03 de noviembre del 2023. Los reportes de desplazamiento lateral de los dispositivos de hasta 3.1 cm se corroboraron en campo. Estos desplazamientos según nuestra experiencia, la corroboración en campo y también según la propia indicación del proyectista, se deben a un fenómeno de retracción de la losa. Estos desplazamientos son siempre considerados por los proyectistas de aislamiento sísmico y en este caso paso lo mismo, por tanto, no presenta ninguna contingencia.
