**INFORME DE HITO DE CONTROL
N° 008-2024-OCI/0472-SCC**

**“EJECUCIÓN DEL PROYECTO: MEJORAMIENTO DEL
SERVICIO DE TRANSITABILIDAD VEHICULAR Y PEATONAL
EN LA AVENIDA BASADRE Y FORERO DISTRITO DE
TACNA – PROVINCIA DE TACNA – DEPARTAMENTO DE
TACNA”**

**HITO DE CONTROL N° 3: EJECUCIÓN DEL PROYECTO –
ABRIL DE 2024**

TACNA, 17 DE ABRIL DE 2024

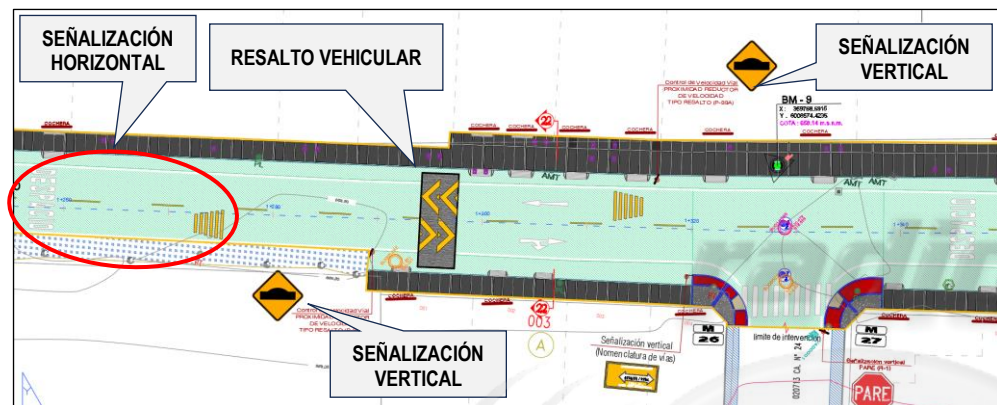
IMAGEN N° 13
DETALLE DE SEÑALIZACIÓN HORIZONTAL Y VERTICAL EN PROG. 1+300

De lo antecedido, habiéndose revisado el estado situacional en campo y lo establecido en la directiva n.º 001-2011-MTC-14, se puede citar que existe la falta de señalización horizontal en la zona de aproximación al resalto vehicular, como es indicado en la imagen n.º 13 de la planimetría general del proyecto. Asimismo, el pintado realizado sobre este resalto, no es el indicado en el expediente técnico, ni lo establecido en la directiva de reductores de velocidad tipo resalto.

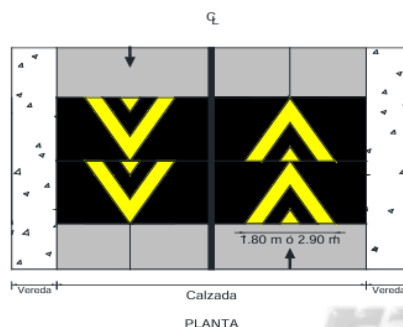
Será **pintado con franjas diagonales alternadas, de color negro y amarillo, de treinta (30) o cincuenta (50) centímetros de ancho, y con una inclinación máxima de cuarenta y cinco grados (45°) hacia ambos lados respecto al eje de simetría del carril, abarcando todo el ancho del reductor, para que sea visible en cualquier sentido del tránsito vehicular (...)**

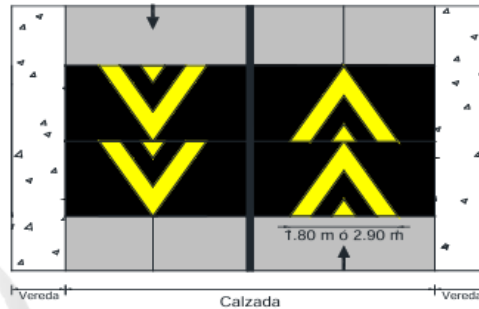
Será **pintado con franjas diagonales alternadas, de color negro y amarillo,** de treinta (30) o cincuenta (50) centímetros de ancho, **y con una inclinación máxima de cuarenta y cinco grados (45°)** hacia ambos lados respecto al eje de simetría del carril, abarcando todo el ancho del reductor, para que sea visible en cualquier sentido del tránsito vehicular (...)

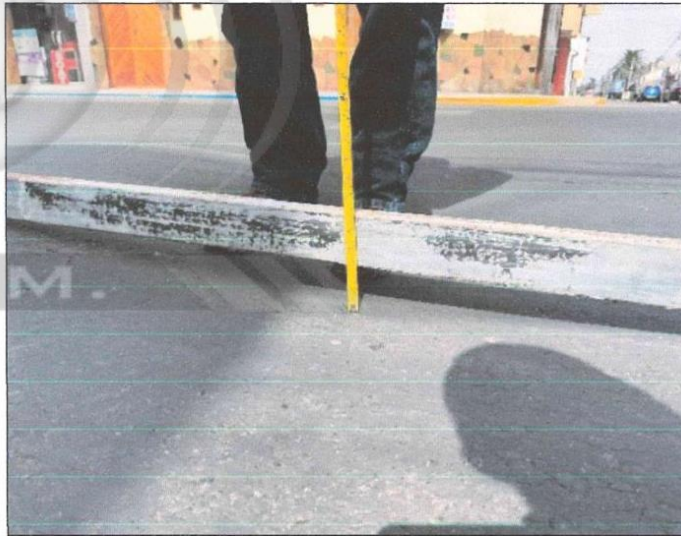
En consecuencia, debido a los deterioros o fallas, como son: irregularidades en elevación de hasta 70 mm¹⁶, fisuras del tipo piel de cocodrilo, y exudación de asfalto generado por el exceso del mismo, se conduce a una superficie de la carpeta asfáltica irregular y lisa, peligrosa para el tránsito al reducir el número de puntos de contacto entre agregados y las llantas de los vehículos, así como la presencia de deformaciones verticales en este tramo de la vía, generando un riesgo o inseguridad latente ante el tránsito vehicular.

IMAGEN N° 5
TENDIDO DE REGLA METÁLICA SOBRE CARPETA ASFÁLTICA CONFORMADA, PARA MEDICIÓN DE DESNIVELES

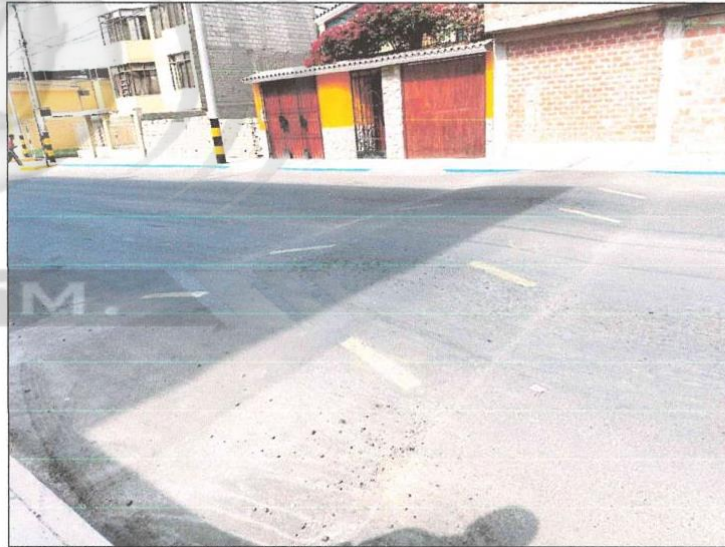
IMAGEN N° 9
REDUCTOR DE VELOCIDAD TIPO RESALTO EN PROGRESIVA 1+300
