INFORME N° 333-2024-SGGRD-GDU/MPT.

ASUNTO : REMITO INFORMACIÓN SOBRE ACCIONES Y MEDIDAS  
REALIZADAS EN EL TERMINAL INTERNACIONAL MANUEL A.  
ODRIA

FORME N° 015 -2024-EBJ-AO-SGGRD-GDU/MPT.

ASUNTO : INSPECCION OCULAR AL TERMINAL INTERNACIONAL MANUEL A. ODRÍA

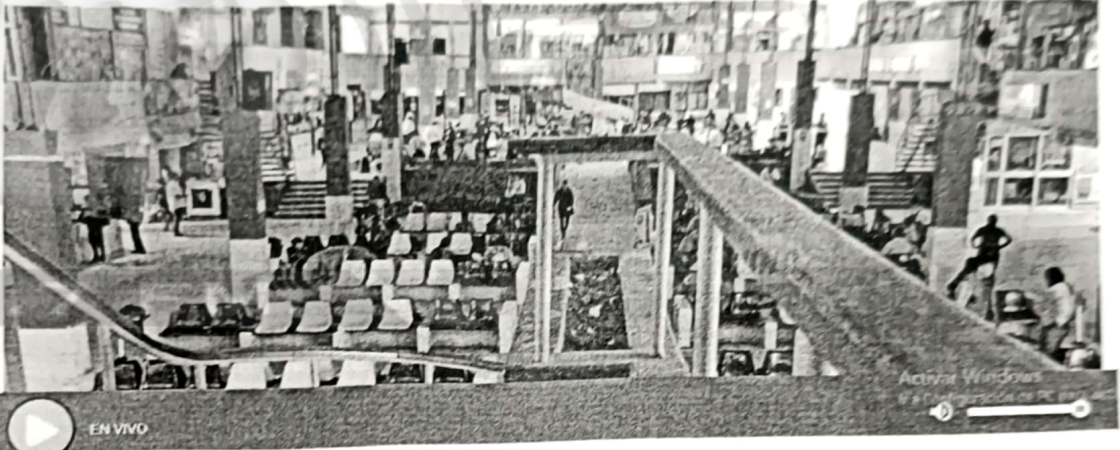
## Terminal internacional de Tacna no es apto para recibir a turistas

Inmundicia y abandono en el Terminal Internacional de Tacna, desnudó la exconsejera Luz Huancapaza este miércoles 8 tras denunciar además que la Municipalidad Provincial de Tacna (MPT) destruyó áreas verdes con el fin de parcelar y alquilar la misma a una feria de calzado trujillano, retirando incluso piedras talladas con petroglifos que eran exhibidas en el lugar como muestra al turista de la identidad tacneña.

Excremento de palomas en escaleras que llevan al segundo piso, cableado expuesto en los servicios higiénicos, cantidad insuficiente de baños generando colas, pintura descascarándose en techos y paredes, zonas de evacuación copadas por casetas, quioscos instalados en plataforma de vehículos, caja de luz con cubierta de cartón, grietas en pisos, extintor vencido en marzo del año en curso, elevaciones de suelo desmoronados luciendo un cono de advertencia sin ser reparado, basura acumulada en techos y ambientes en parte posterior que aglomeran gran suciedad.
