INFORME DE VISITA DE CONTROL
N° 6245-2025-CG/GRTA-SVC

VISITA DE CONTROL
HOSPITAL HIPOLITO UNANUE DE TACNA

**“ESTADO SITUACIONAL DE LA IOARR - CONSTRUCCIÓN
DE SALA DE HOSPITALIZACIÓN; ADQUISICIÓN DE
EQUIPO; EN EL(LA) EESS HOSPITAL HIPÓLITO UNANUE
DE TACNA - TACNA DISTRITO DE TACNA, PROVINCIA
TACNA, DEPARTAMENTO TACNA”**

TACNA, 11 DE JULIO DE 2025

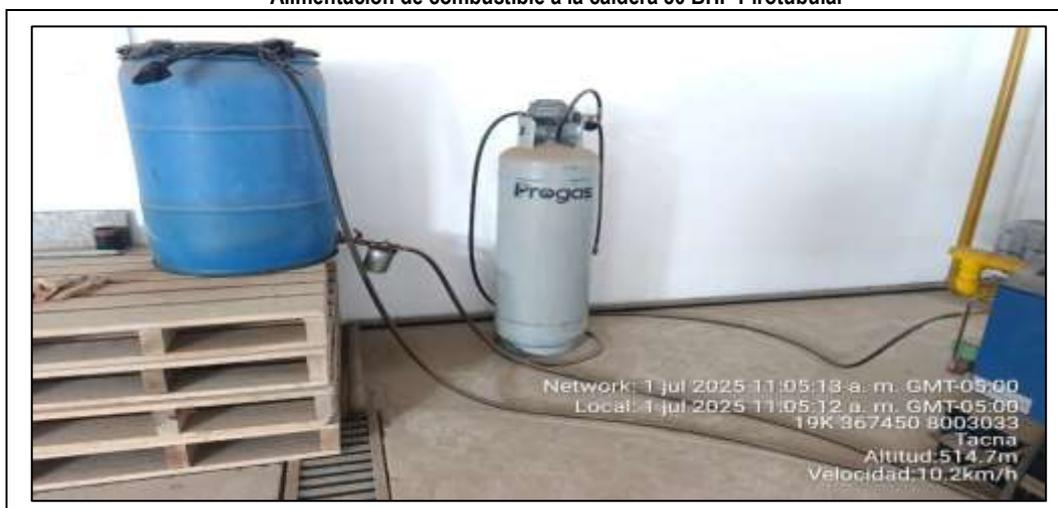
Imagen n.° 2
Alimentación de combustible a la caldera 80 BHP Pirotubular

Adicionalmente, se observó la acumulación excesiva de suciedad, polvo y residuos en el panel de control del quemador, así como en motores y válvulas asociados al sistema, situación que podría comprometer el funcionamiento seguro y eficiente del equipo. Esta condición se encuentra documentada en las evidencias fotográficas que se presentan a continuación.
