**INFORME DE VISITA DE CONTROL  
N° 026-2026-OCI/0472-SVC**

**ESTADO SITUACIONAL DE LA OBRA:  
“MEJORAMIENTO DE LOS SERVICIOS PÚBLICOS DE  
INTEGRACIÓN ECONÓMICA Y SOCIAL EN RECREACIÓN  
ACTIVA EN JUNTA VECINAL TENIENTE CORONEL  
RICARDO O'DONOVAN DISTRITO DE TACNA DE LA  
PROVINCIA DE TACNA DEL DEPARTAMENTO DE TACNA”**

**PERÍODO DE EVALUACIÓN:  
DEL 31 DE AGOSTO DE 2026 AL 4 DE SEPTIEMBRE DE 2026**

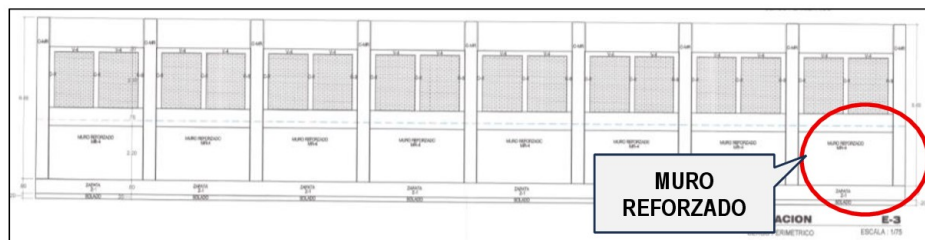
**Imagen n.º 2**  
**Elevación de cerco perimétrico - Muro reforzado**

**a.1) Oxidación de barras de acero corrugado en muro reforzado**

La oxidación visible en las barras evidencia el inicio o desarrollo de un proceso de corrosión que, de mantenerse la exposición a la humedad y al ambiente, puede avanzar y ocasionar pérdida de material.

El cerco perimétrico contempla la construcción de muros reforzados, esto en el lado que colinda con la cancha de fútbol. A continuación, se muestra una imagen en elevación del cerco perimétrico por esta colindancia:

En consecuencia, considerando que la obra permanece paralizada, dichos elementos continúan expuestos a las condiciones ambientales sin que se evidencie la ejecución de labores de conservación durante dicho período. Esta condición puede favorecer el **deterioro progresivo de la protección superficial de los elementos metálicos y la continuidad del proceso de oxidación, pudiendo derivar, de mantenerse las condiciones de exposición, en procesos de corrosión** que afecten progresivamente la durabilidad y condiciones de servicio del cerco perimétrico.

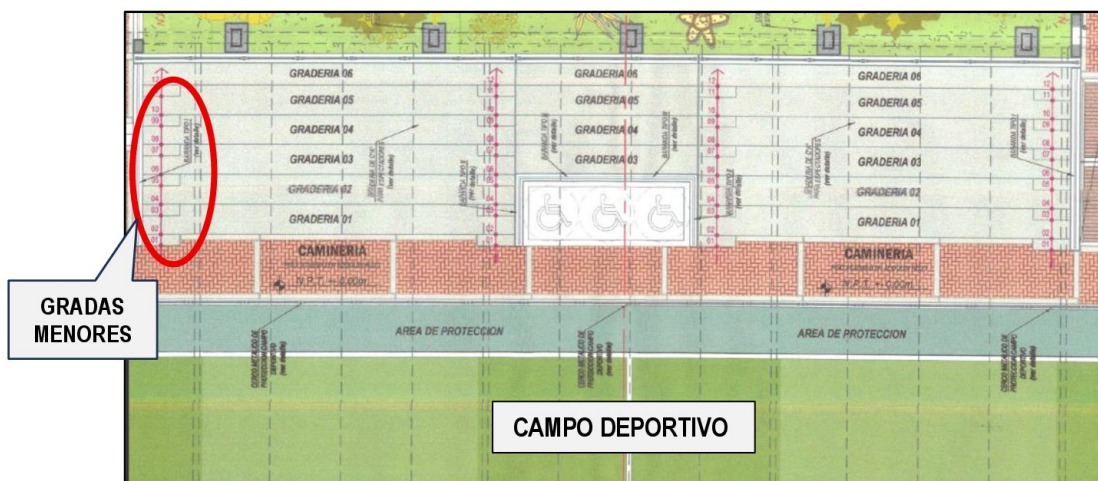
**Imagen n.º 13**  
**Vista en planta de graderías**

De la inspección efectuada por la Comisión de Control se verificó trabajos inconclusos en las Graderías, como son: vaciado de gradas de concreto menores, instalación de cerco o barandas laterales, limpieza de gradas, como se verifica en la imagen siguiente:

Por consiguiente, la presencia de aceros sobresalientes, residuos y materiales dispersos sobre los distintos niveles de las graderías constituye un peligro para las personas que accedan a dicho sector, al generar **condiciones susceptibles de ocasionar accidentes y lesiones por contacto con elementos expuestos**; riesgo que se incrementa considerando las deficiencias advertidas en el cerco provisional de la obra, que posibilitan el ingreso no controlado de terceros.

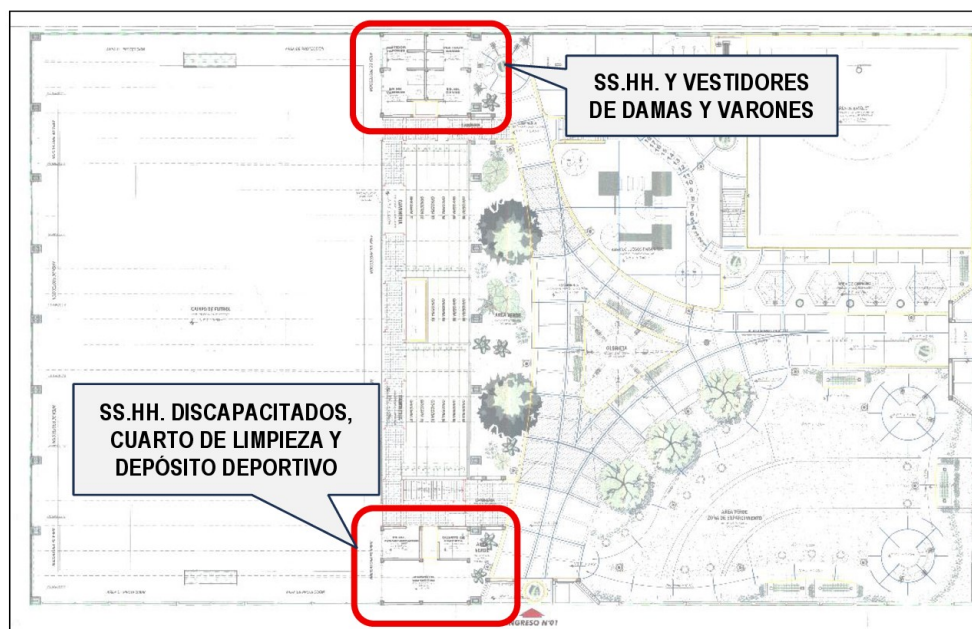
**Imagen n.º 17**  
**Ubicación de Servicios Higiénicos y/o Vestidores**

De lo señalado, la permanencia de los ambientes de servicios higiénicos y vestidores en condición inconclusa durante el periodo de paralización, aunada a la falta de culminación de la cobertura de ladrillo pastelero prevista y su exposición a las precipitaciones, genera el **riesgo de ocasionar el deterioro de los tarrajes y demás componentes ejecutados**, pudiendo afectar durabilidad de los acabados, así como generar la necesidad de trabajos de acondicionamiento, reparación y/o reposición antes de la culminación y puesta en servicio de dichos ambientes.

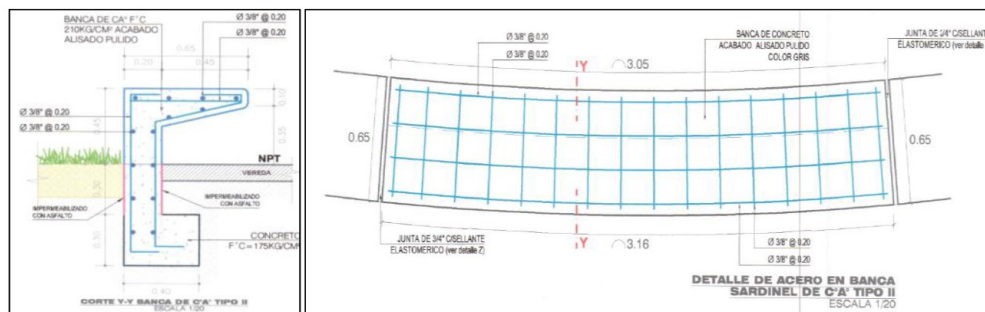
**Imágenes n.ºs 27 y 28**  
**Detalle de refuerzo de banca, en corte y planta**

Por tanto, la permanencia de las armaduras expuestas a la intemperie durante la paralización **puede favorecer la progresión del proceso de oxidación y, si este alcanza niveles significativos, ocasionaría corrosión, pérdida de material o alteración de las condiciones superficiales requeridas antes del vaciado.**

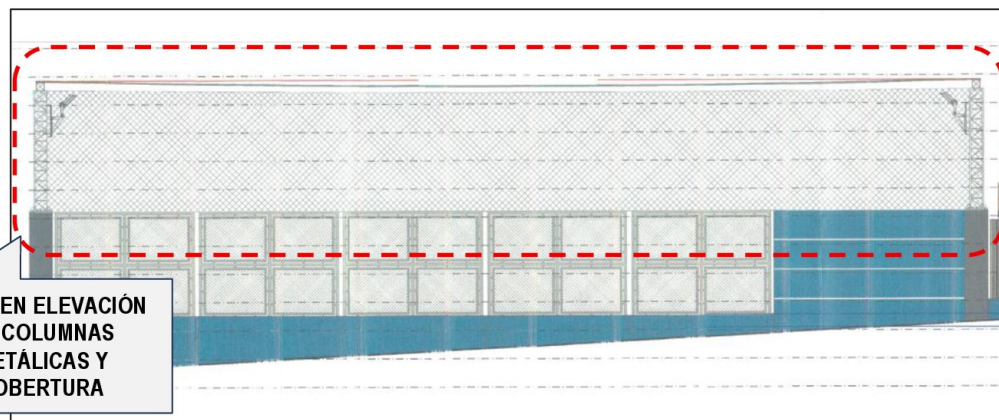
**Imagen n.º 31**  
**Vista en elevación de cobertura en campo deportivo**

Durante la inspección física a la Obra se verificó que los elementos de conexión y anclaje presentaron signos visibles de oxidación superficial, principalmente en pernos roscados, tuercas y placas ubicadas en la base de las columnas metálicas. También se visualizó sectores en placas metálicas con humedad o acumulación de agua. Esto se visualiza en las imágenes siguientes:

En tal sentido, la permanencia de los pernos, tuercas, placas y demás elementos metálicos en las condiciones observadas durante el período de paralización, expuestos a la intemperie y a la presencia de humedad, genera el **riesgo de progresión del proceso de oxidación, pudiendo derivar en corrosión y afectar progresivamente las condiciones estructurales y de conservación de dichos componentes.**

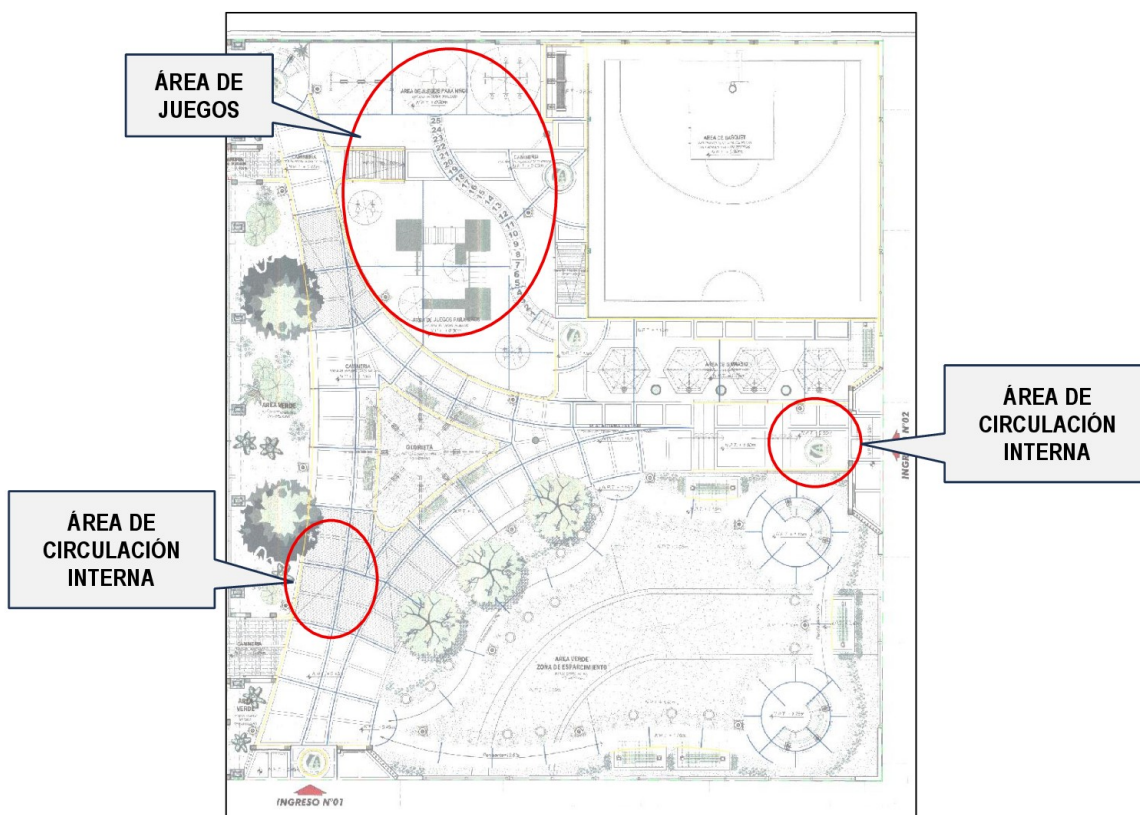
**Imagen n.º 35**

En las áreas correspondientes a las vías de circulación, accesos y zonas destinadas a juegos, se constató que los trabajos permanecen inconclusos, observándose superficies de material terraplén (material seleccionado proveniente de excavación), conformadas y compactadas, que permanecen expuestas directamente a las condiciones ambientales, sin haberse ejecutado las capas y/o acabados posteriores previstos en el Expediente Técnico, como son el vaciado de veredas para áreas de circulación, o instalación de piso de caucho granulado en área de juegos.

Las condiciones descritas generan el riesgo de deterioro del material compactado en las vías de circulación y áreas de juegos por su exposición a precipitaciones en la zona, pudiendo requerirse actividades de limpieza, perfilado, acondicionamiento y/o reconfiguración, según los resultados de los ensayos de laboratorio que correspondan<sup>21</sup> antes de la reanudación de los trabajos.

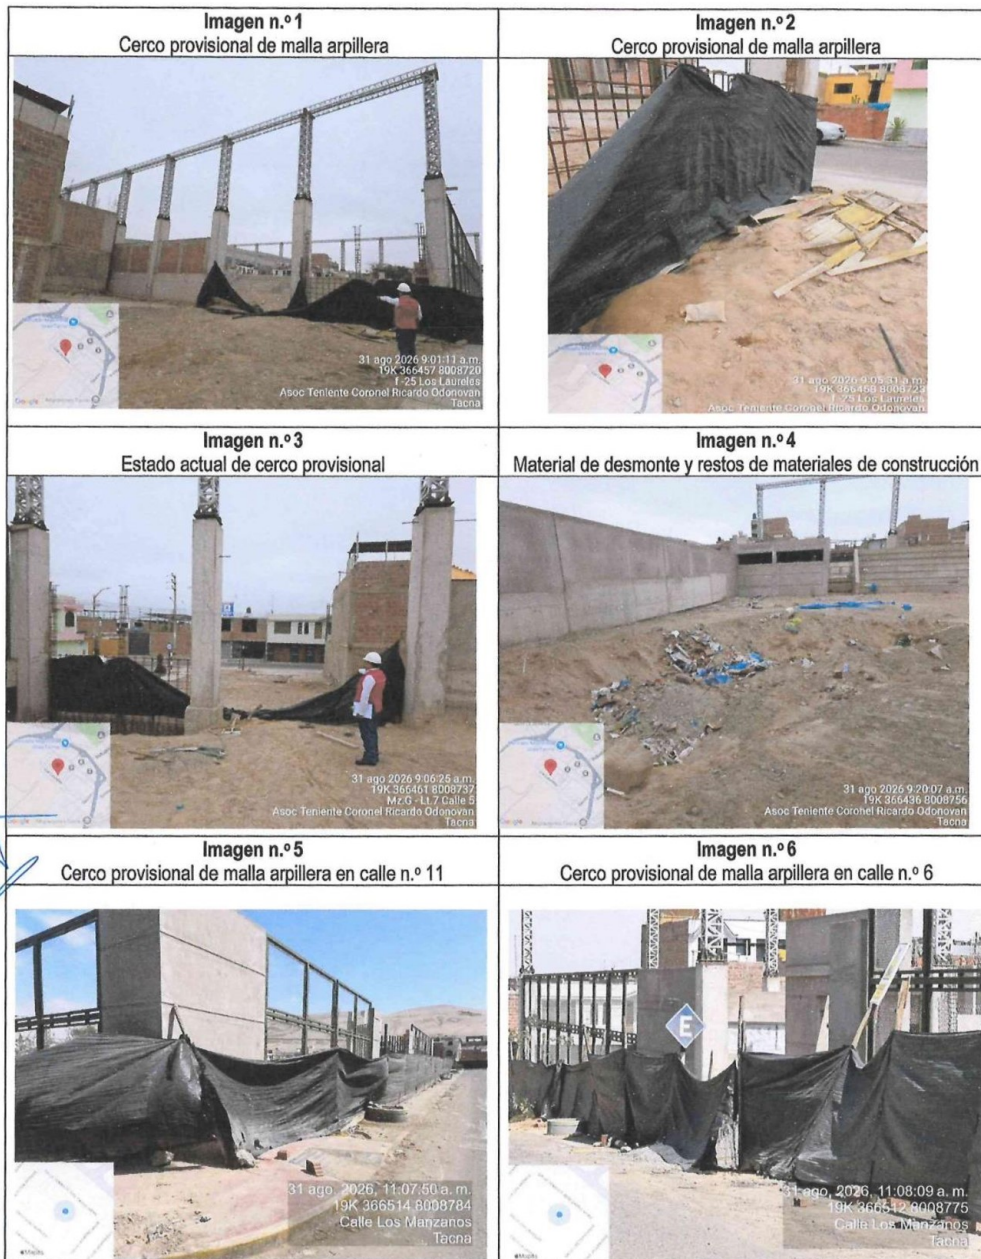
**CONTRALORÍA**  
 GENERAL DE LA REPÚBLICA DEL PERÚ  
**PANEL FOTOGRÁFICO**
**OBRAS PROVISIONALES**

- No se evidenció la efana de Residencia, vestuarios, comedor, almacén, casita de guardiana y baños portátiles.
- El cerco provisional con malla empillera se encuentra de forma deficiente, presenta una abertura en la zona esquinas del campo de fútbol.
- No se evidenció contenedores para almacen temporal de Residuos sólidos.
- Se evidenció que el área de campo deportivo no muestra el riego para la mitigación de la emisión de polvo.
- No se evidencia la limpieza final de obra, debido a la presencia de resto de materiales de construcción en el área de campo deportivo, graderías.
