**INFORME DE HITO DE CONTROL
N° 011-2021-OCI/5323-SCC**

“MANTENIMIENTO DE PARQUES”

HITO DE CONTROL N° 5 – MANTENIMIENTO DE LOS PARQUES PLAZA 1° DE MAYO, PARQUE LA ARBOLEDA, LOSA DEPORTIVA ASOCIACIÓN DE VIVIENDA VILLA COLONIAL, PLAZA ASOCIACIÓN DE VIVIENDA VILLA EL COMERCIANTE, PARQUE ASOCIACIÓN DE VIVIENDA CIUDAD FUTURA, PLAZA CÍVICA JUNTA VECINAL VISTA ALEGRE, PLAZA CÍVICA VÍCTOR RAÚL HAYA DE LA TORRE, PLAZA CÍVICA TRI NACIONAL, PLAZA CÍVICA JUNTA VECINAL SATÉLITE SUR, PLAZA TALLERES ARTESANALES, PLAZA ASOCIACIÓN DE VIVIENDA 24 DE JUNIO, PARQUE LA UNIÓN, PLAZA CÍVICA DE LA MUJER ALBARRACINA, PARQUE ASOCIACIÓN DE VIVIENDA VILLA 28 DE AGOSTO I ETAPA, PARQUE DEL NIÑO ALBARRACINO

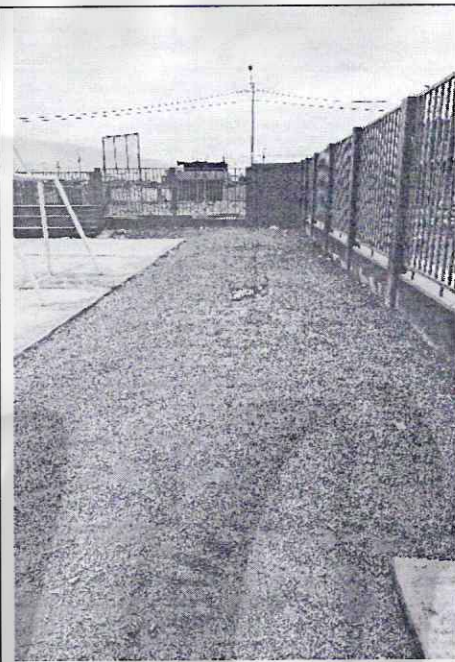
Imagen n° 18: Area verde con césped seco.

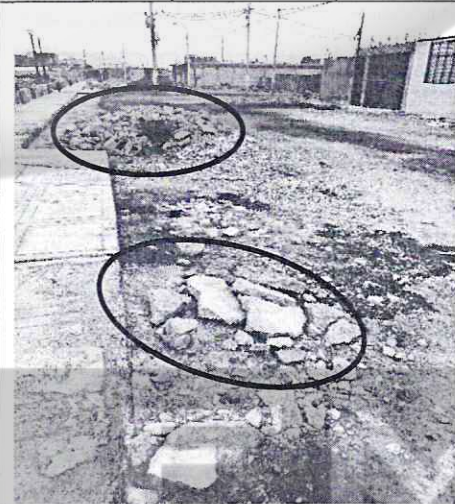
Imagen n° 30: Presencia de material de desmonte y basura.

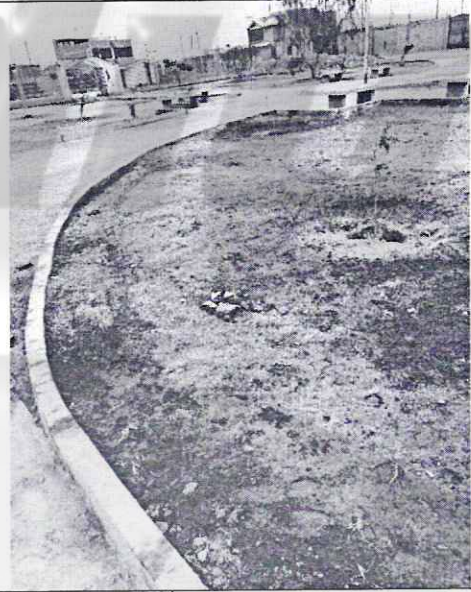
Imagen n° 36: Área verde sin césped y jardinera despintada.

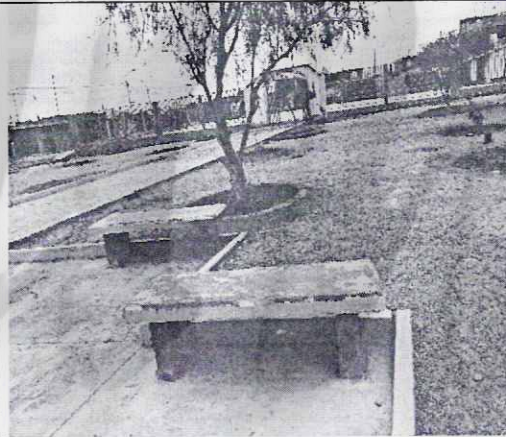
Imagen n° 37: Bancas y jardineras de concreto despintadas y área verde sin césped.

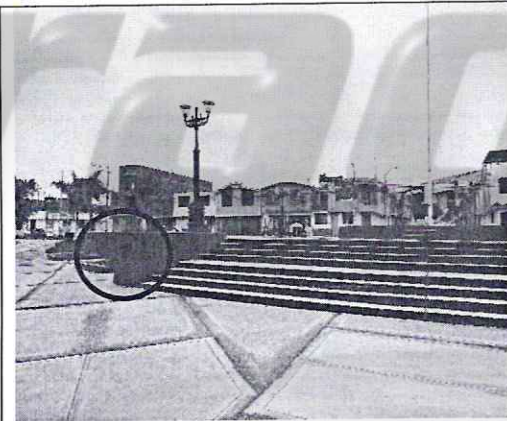
Imagen n° 53: Pintas en monumento (grafiti).

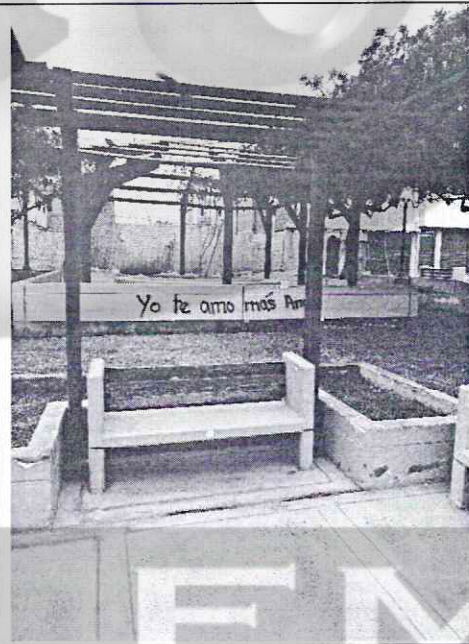
Imagen n° 60: Pintas en jardineras (grafitis).

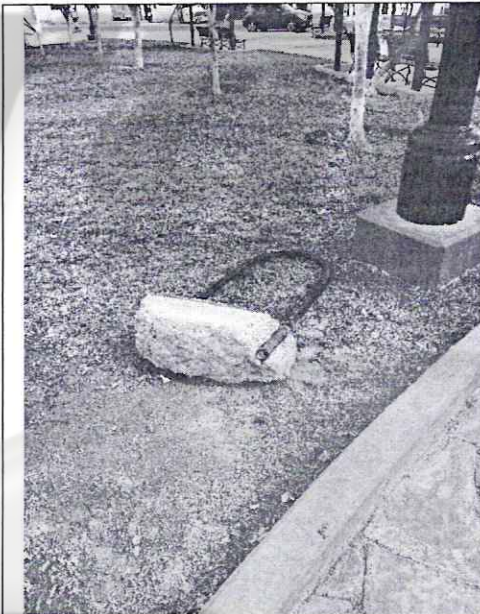
Imagen n° 73: Tacho de basura fuera de la base.

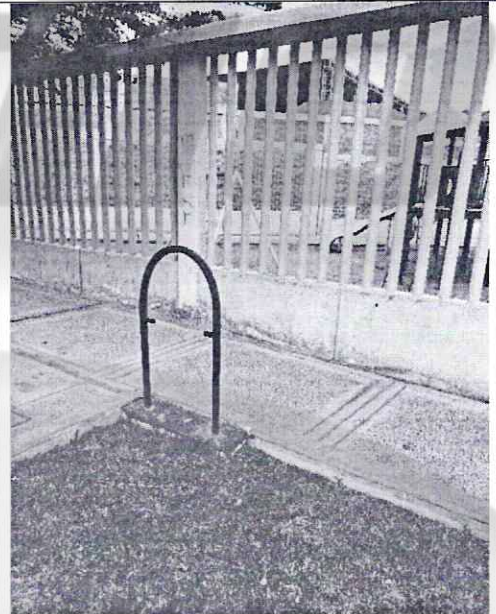
Imagen n° 74: Sin tacho de basura.

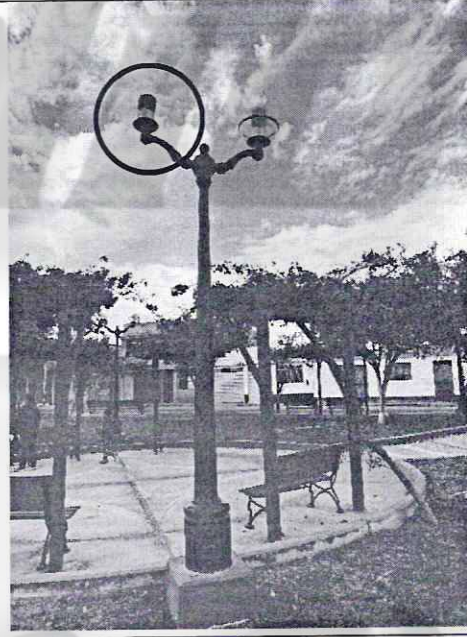
Imagen n° 78: Poste de luz sin farola.

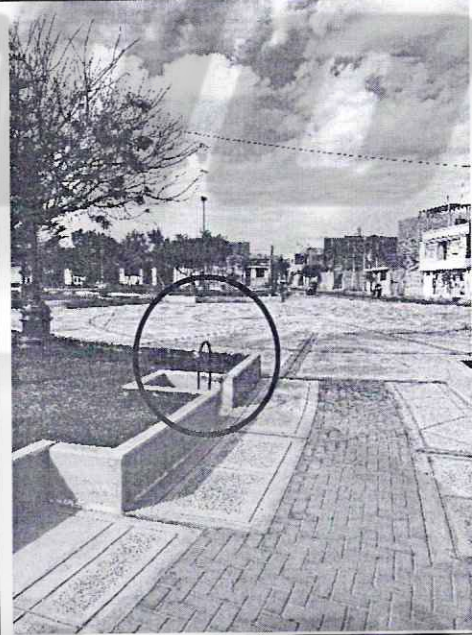
Imagen n° 86: Sin tacho de basura y jardinera despintada.

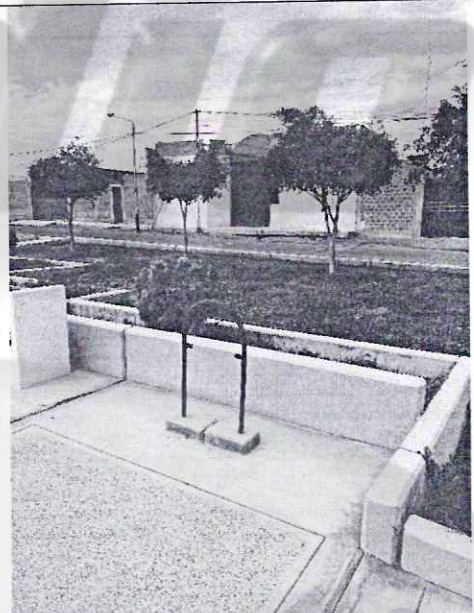
Imagen n° 98: Sin tacho de basura.

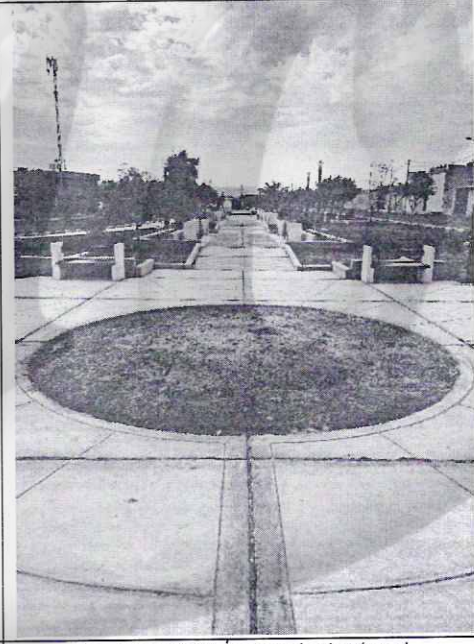
Imagen n° 100: Área verde sin césped.

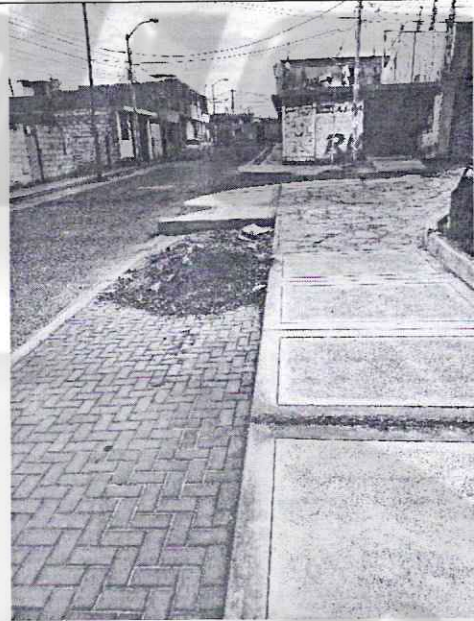
Imagen n° 114: Presencia de material de desmonte y basura.

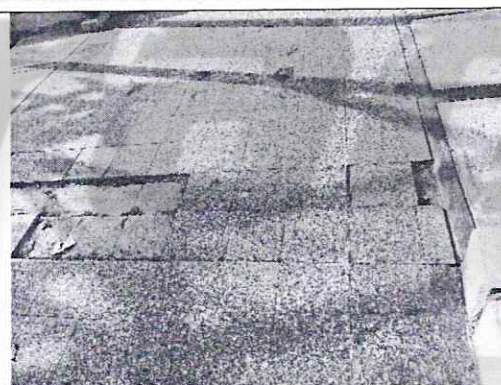
Imagen n° 125: Piso sin losetas.

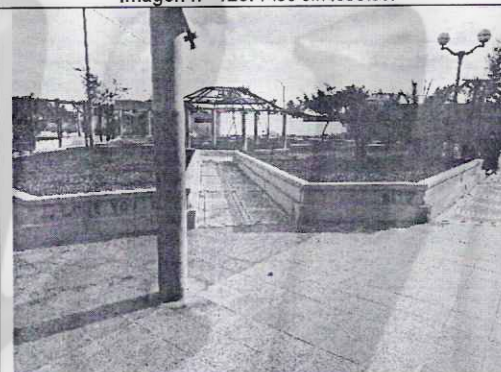
Imagen n° 127: Pintas en jardineras (grafiti).

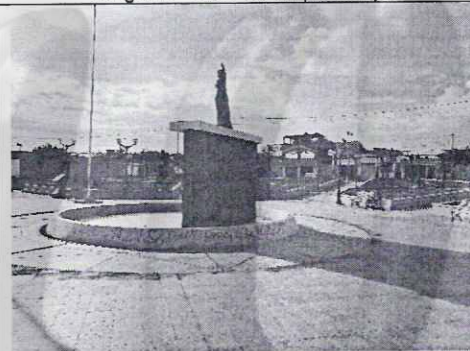
Imagen n° 128: Pintas en monumento (grafiti).

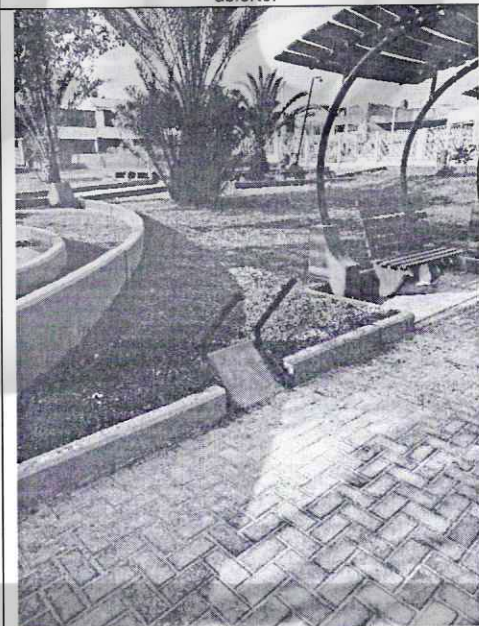
Imagen n° 134: Sin tacho de basura.

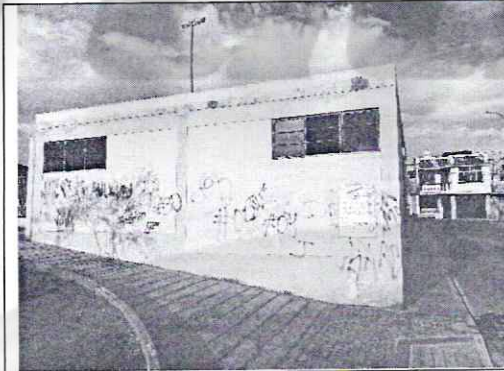
Imagen n° 139: Muros despintados y pintas en muros (grafiti).
