**INFORME DE CONTROL CONCURRENTE
N° 001-2022-OCI/5323-SCC**

**CONTROL CONCURRENTE
MUNICIPALIDAD DISTRITAL CORONEL GREGORIO
ALBARRACÍN LANCHIPA
PROVINCIA Y DEPARTAMENTO DE TACNA**

“MANTENIMIENTO DE PARQUES”

**PERÍODO DE EVALUACIÓN:
DEL 17 DE FEBRERO A 22 DE FEBRERO DE 2022**

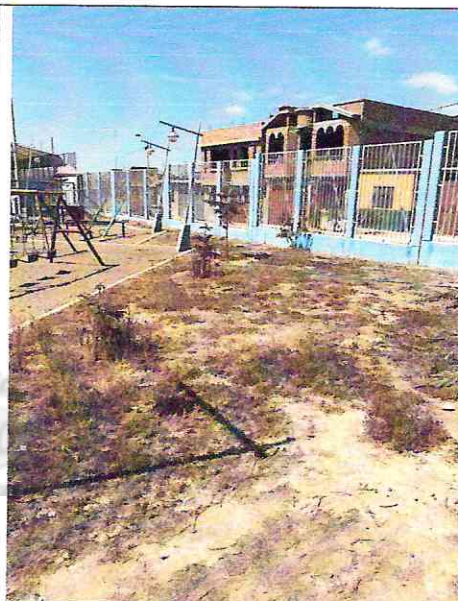
Imagen n° 10: En áreas verdes los arbustos y césped están secos.

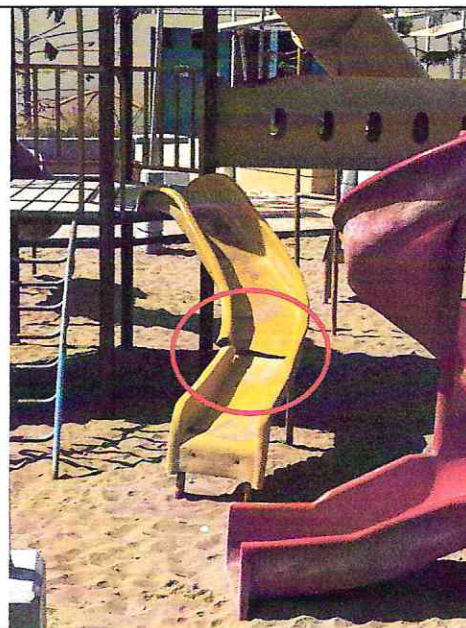
Imagen n° 14: Juego infantil roto.

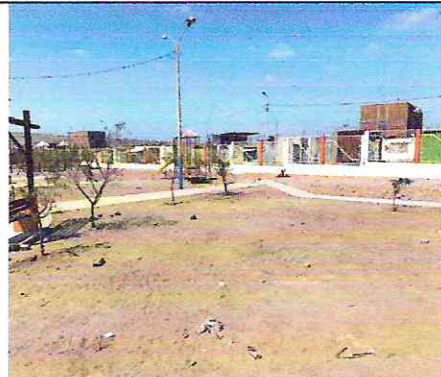
Imagen n° 18: Áreas verdes desérticas sin césped y arbustos secos.

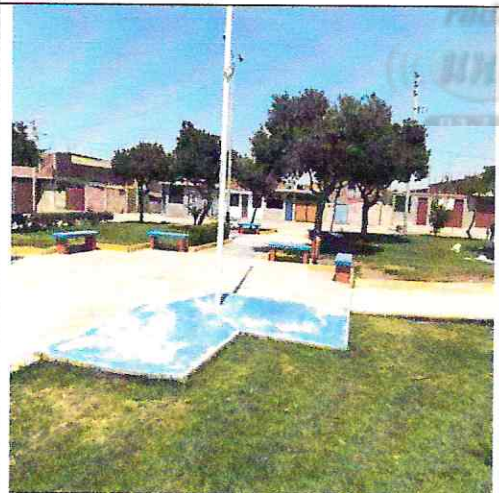
Imagen n° 31: Plataforma cívica despintada.

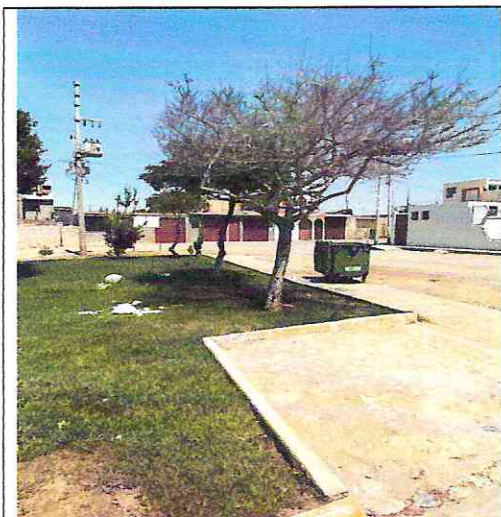
Imagen n° 33: Jardineras despintadas.

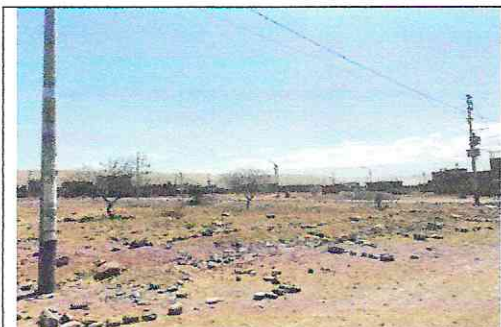
Imagen n° 35: Parque con los arbustos secos.

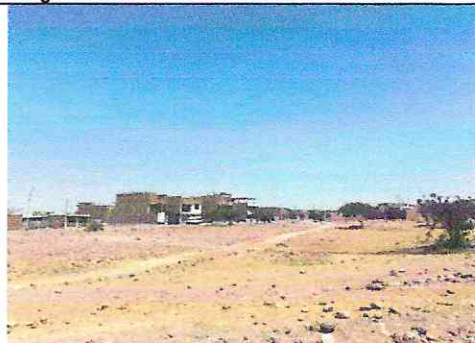
Imagen n° 38: No existe delimitación entre parque y vías circundantes.

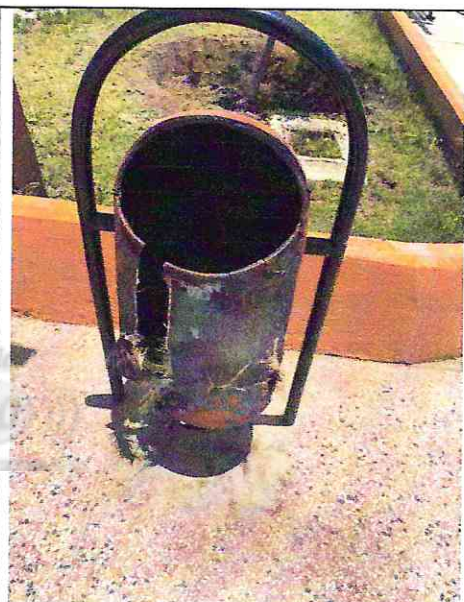
Imagen n° 40: Tacho de basura roto.

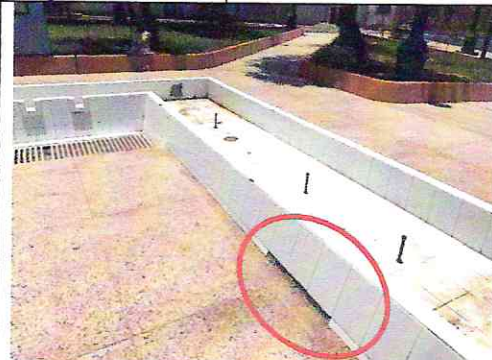
Imagen n° 41: Pileta ornamental con cerámico roto.

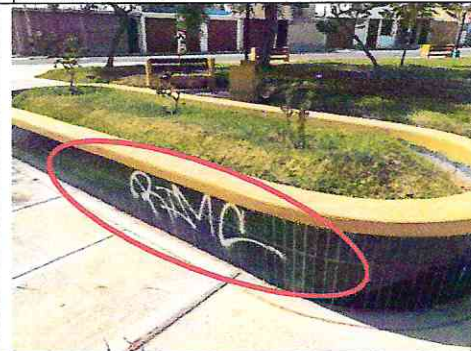
Imagen n° 56: Pintas en cerámico de jardinera (grafitis).

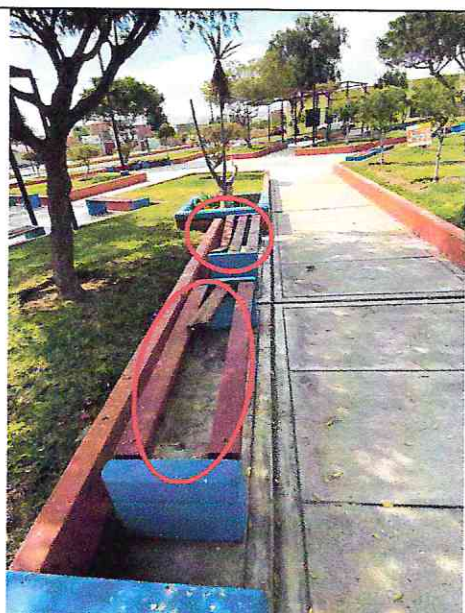
Imagen n° 70: Madera de bancas rotas.

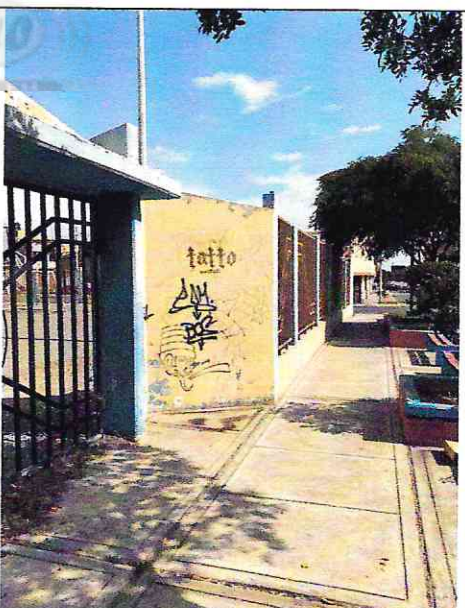
Imagen n° 72: Ingreso a losa deportiva se encuentra con pintas (grafitis) y esta despintado.

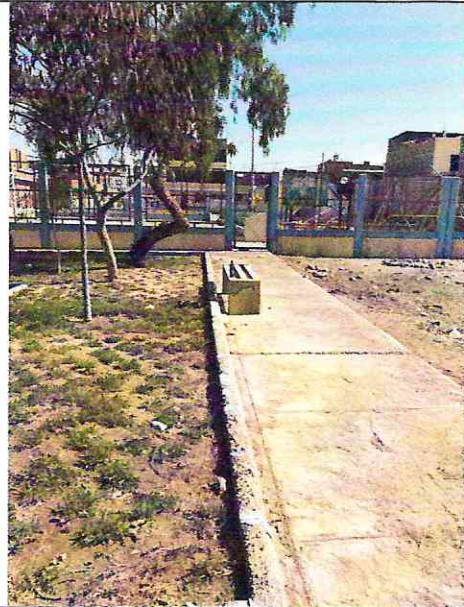
Imagen n° 81: Veredas de concreto en mal estado, jardineras de concreto y bancas despintadas.

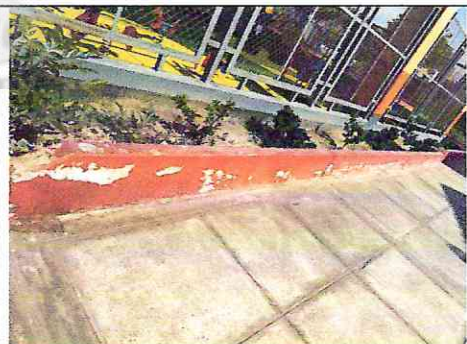
Imagen n° 95: Jardineras de concreto con presencia de sulfatos y despintadas.

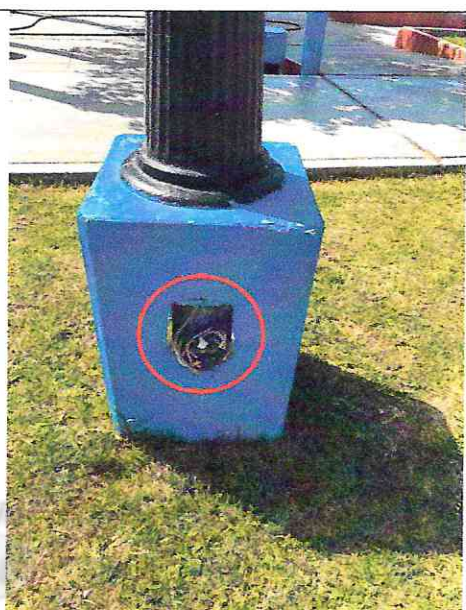
Imagen n° 97: Poste de luz sin tapas de registros con cables expuestos.

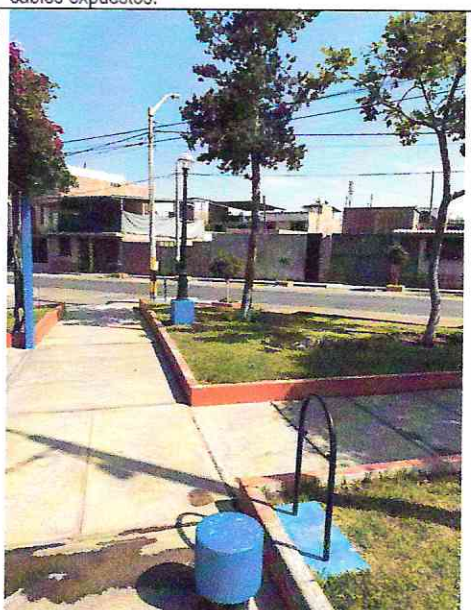
Imagen n° 99: Sin tacho de basura.

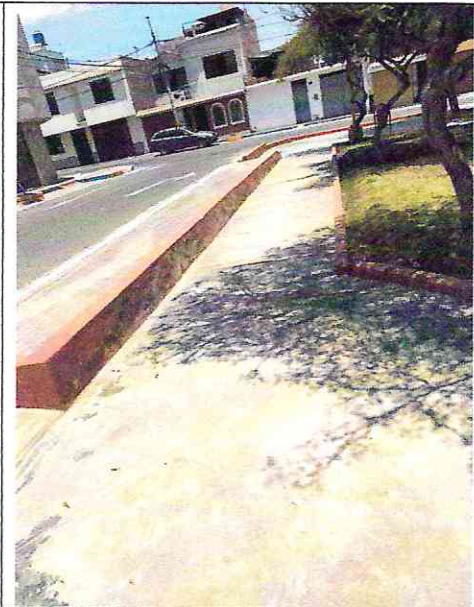
Imagen n° 113: Sardineles de concreto despintados y veredas de concreto con fisuras y desgaste

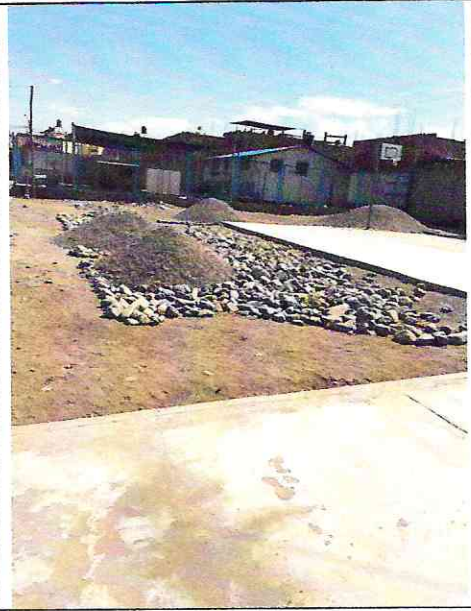
Imagen n° 117: Presencia de material de desmonte.

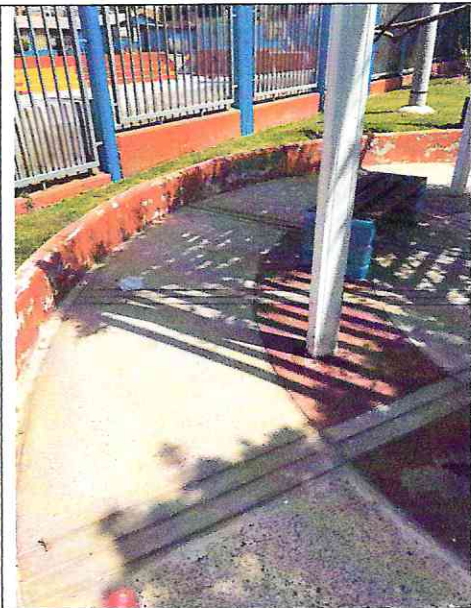
Imagen n° 119: Jardineras de concreto despintadas.

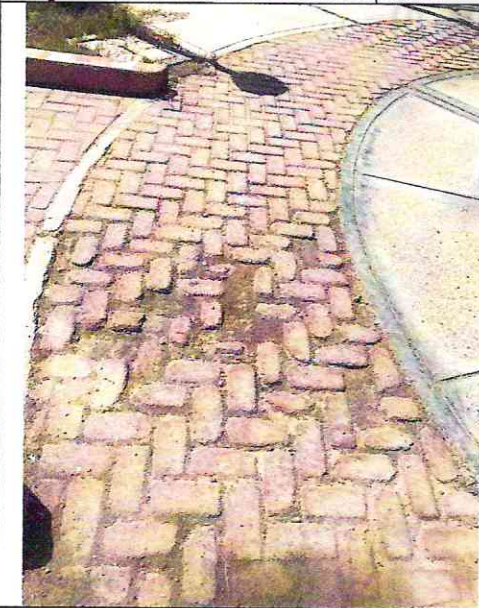
Imagen n° 122: Adoquines de concreto coloreados de caminarias rotos y desgastados.

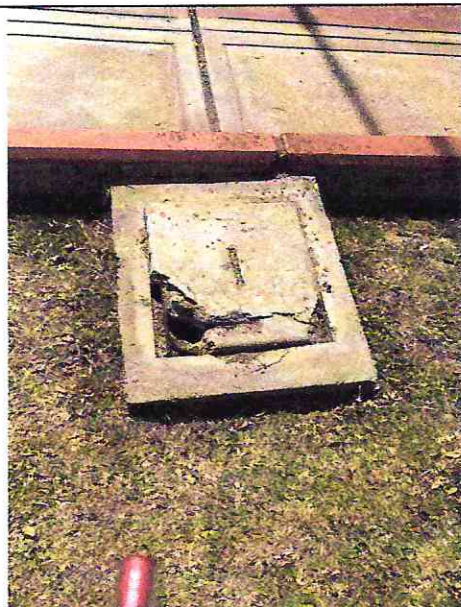
Imagen n° 124: Caja de concreto de agua con la tapa rota.

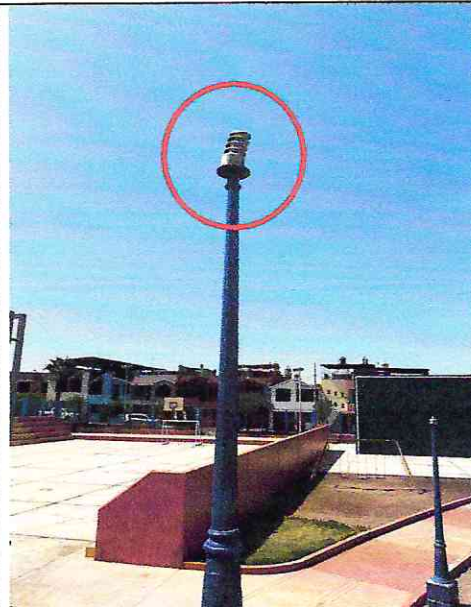
Imagen n° 125: Poste de luz sin farola y luminaria rota.

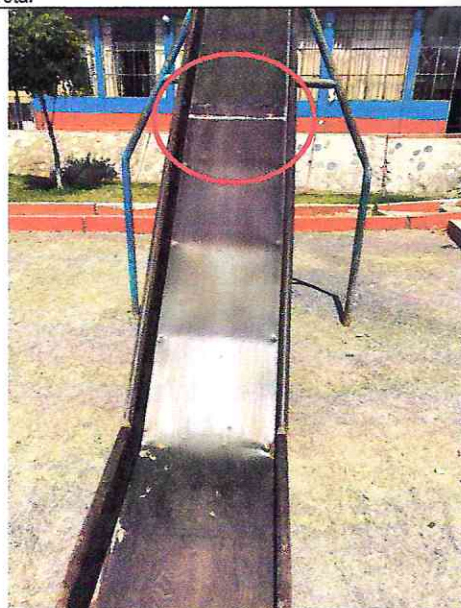
Imagen n° 126: Juegos infantiles rotos y oxidados.

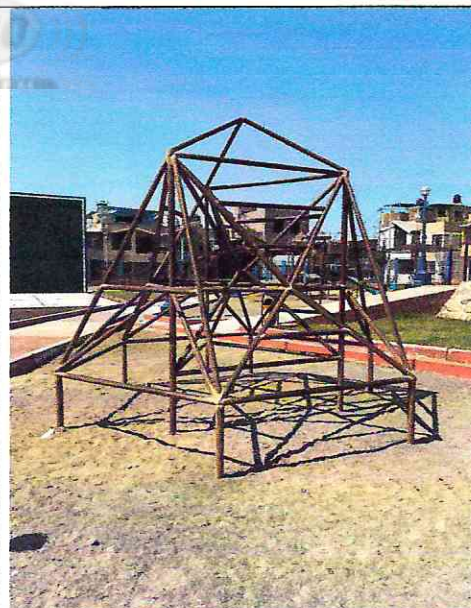
Imagen n° 127: Juegos infantiles rotos y oxidados.

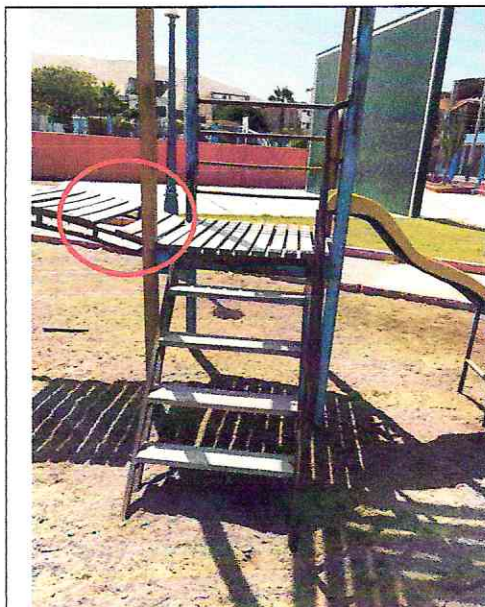
Imagen n° 128: Juegos infantiles rotos y oxidados.

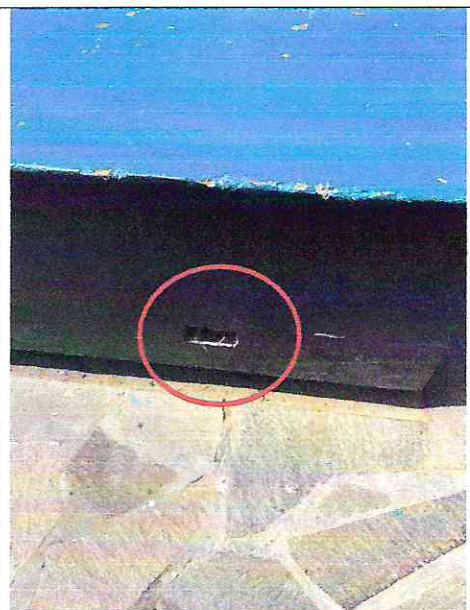
Imagen n° 131: No hay tomacorriente en monumento

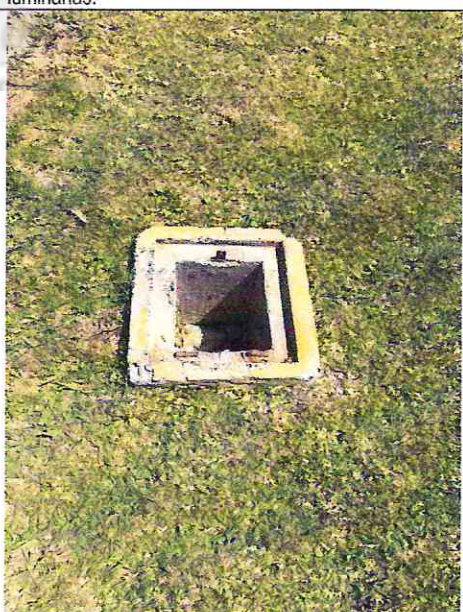
Imagen n° 139: Caja de concreto sin tapa.

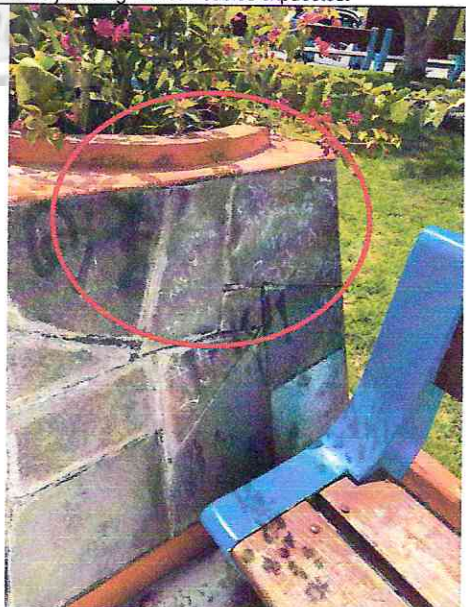
Imagen n° 143: Pintas en muros de jardineras (grafiti)

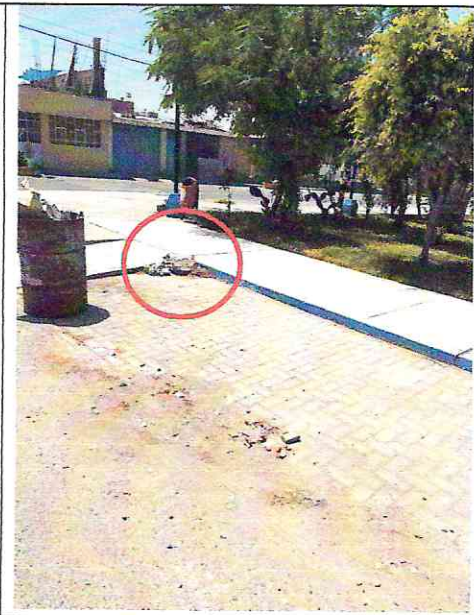
Imagen n° 149: Presencia de material de desmonte y basura.

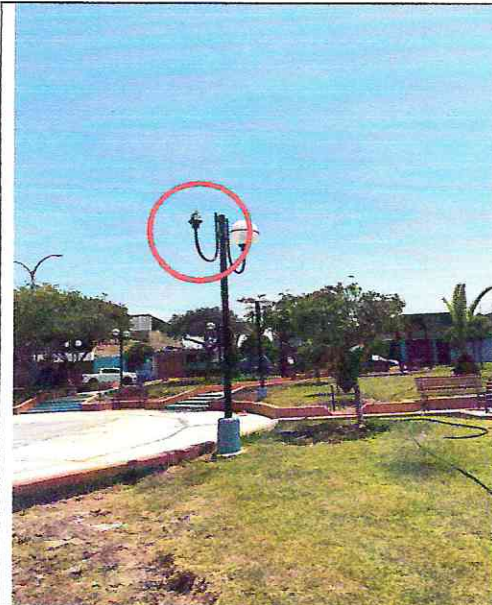
Imagen n° 156: Poste de luz sin farola y sin luminaria.

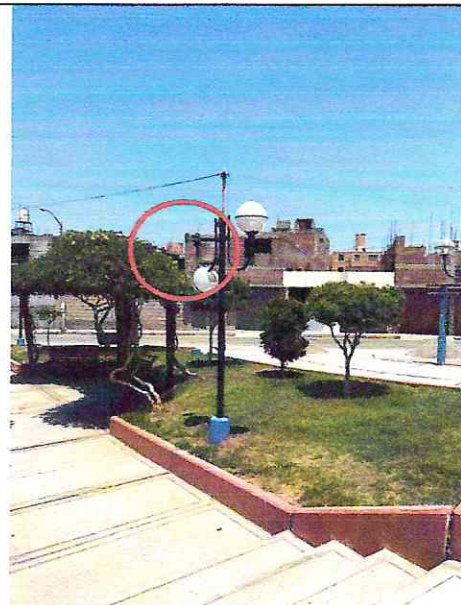
Imagen n° 157: Poste de luz sin farola y sin luminaria.

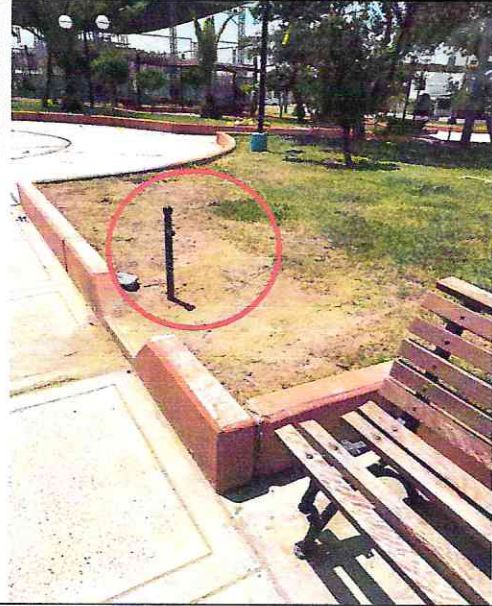
Imagen n° 158: Estructuras de metal sin tacho de basura y jardineras de concreto despintadas.

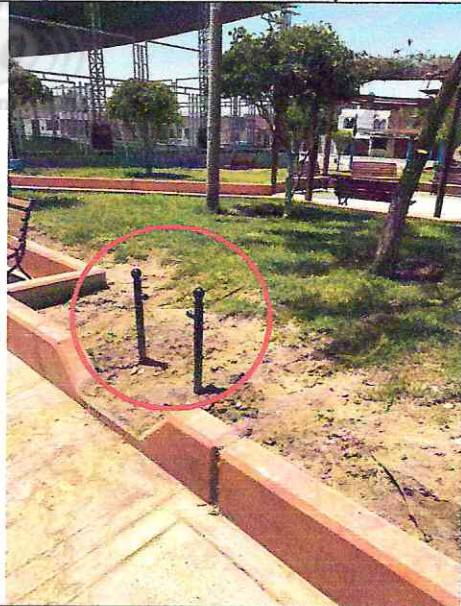
Imagen n° 159: Estructuras de metal sin tacho de basura y jardineras de concreto despintadas.

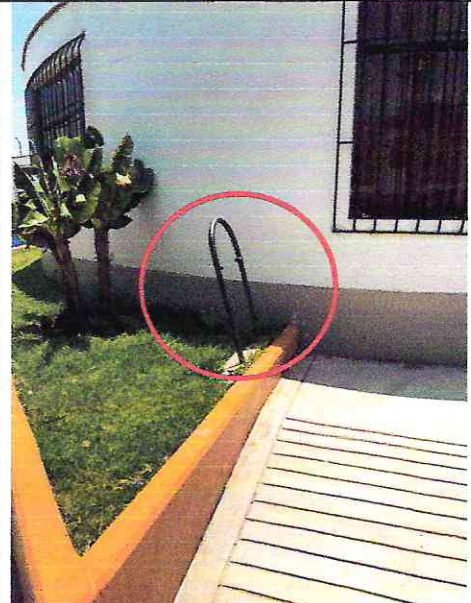
Imagen n° 173: Sin tacho de basura.

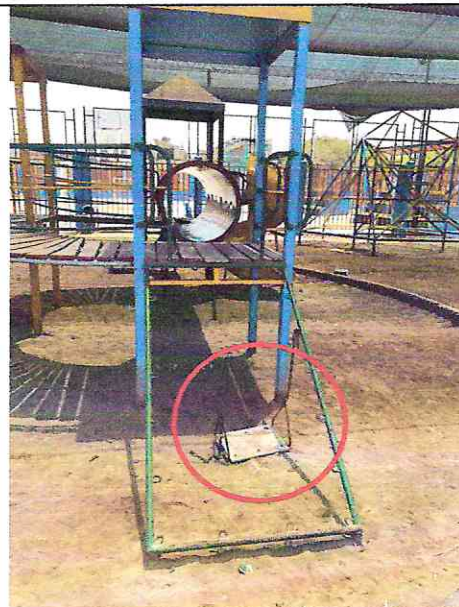
Imagen n° 177: Juegos infantiles rotos y oxidados.

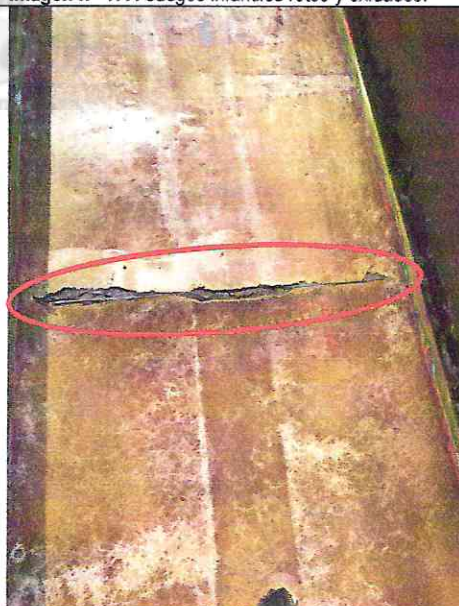
Imagen n° 179: Juegos infantiles rotos y oxidados (bordes filosos).
